La **ACCESIBILIDAD** en el **PATRIMONIO**

Ruta accesible por el Centro Histórico de Valencia

Máster Oficial en Conservación del Patrimonio Arquitectónico

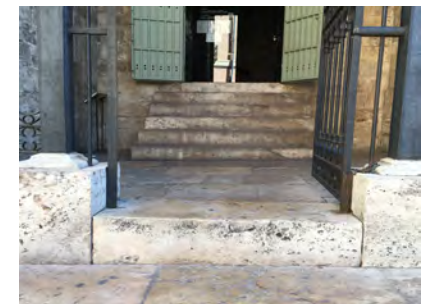
IMAGEN 3. Acceso principal a la recepción sin señalización en escalón

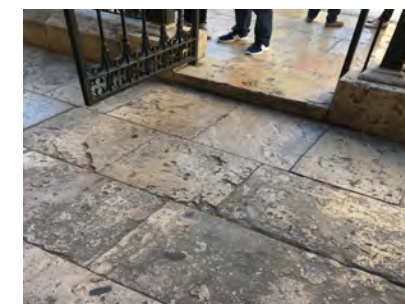
IMAGEN 5. Peldaño aislado en el acceso desde la plaza de los Fueros

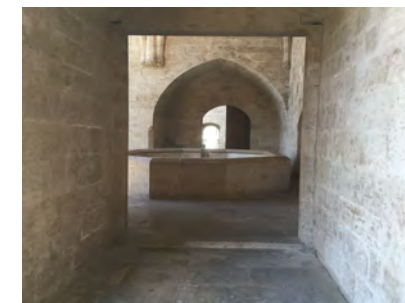
IMAGEN 13. Vista de la parte central desde la galería lateral. Peldaño aislado en el recorrido sin contraste

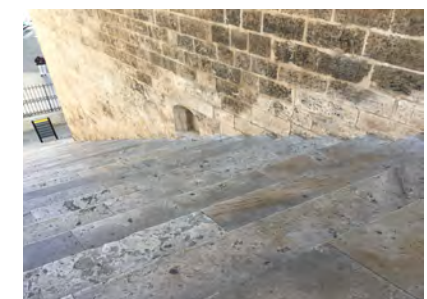
IMAGEN 16. ESCALERA 2 apreciamos la falta de bandas contrastadas en los peldaños y pasamanos

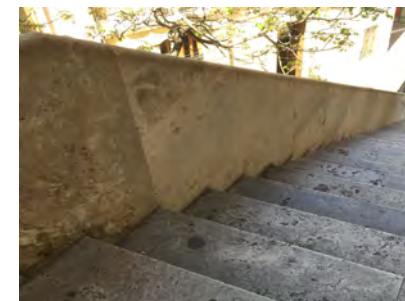
IMAGEN 17. Pasamanos lateral de una sola altura

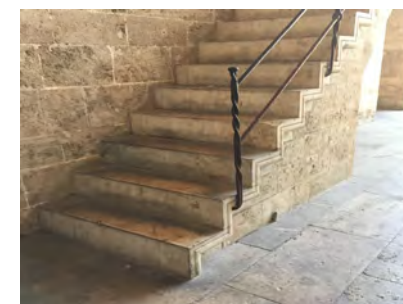
IMAGEN 23. Señalización inexistente en inicio y fin de la escalera ni en peldaños

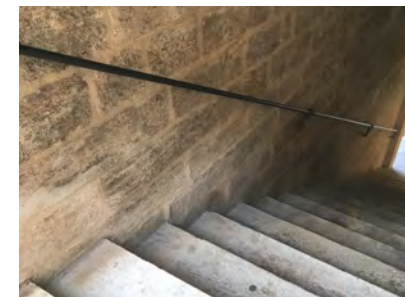
IMAGEN 24. Segundo tramo de la ESCALERA 3 con carencias en el pasamanos

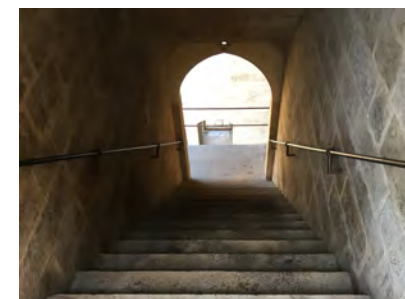
IMAGEN 25. Falta de iluminación en el tramo cubierto

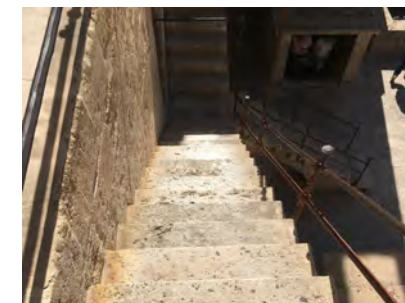
IMAGEN 30. Perspectiva de la bajada desde Terrazas. Falta de señalización contrastada en bordillos

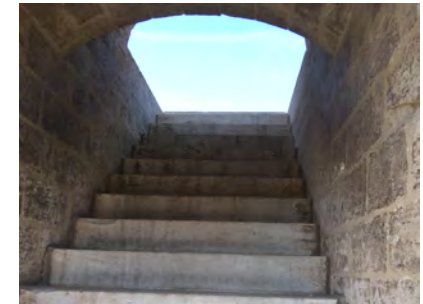
IMAGEN 31. Llegada a planta Terrazas por ESCALERA 5 sin pasamanos

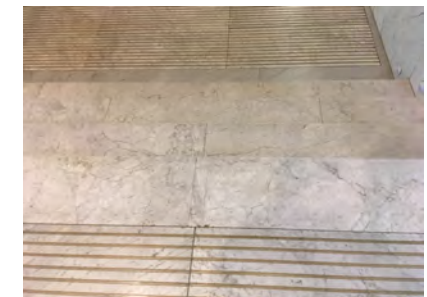
IMAGEN 16. Falta de señalización contrastada en el borde de los escalones

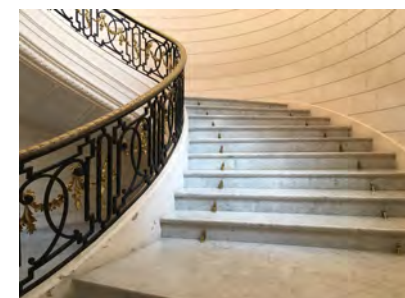
IMAGEN 21. Detalle de los peldaños con bocel y pasamanos en un solo lado

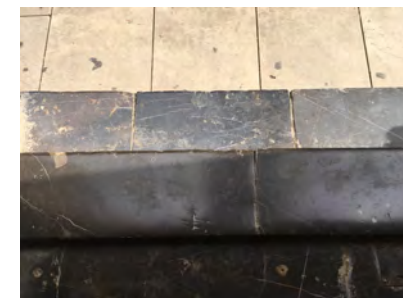
IMAGEN 7. Detalle de los escalones del Acceso 3 y la dificultad para diferenciarlos sin contraste resaltado

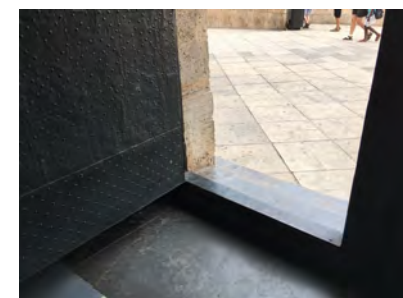
IMAGEN 10. Vista desde el interior de los peldaños de acceso con el obstáculo que supone la estructura del portón

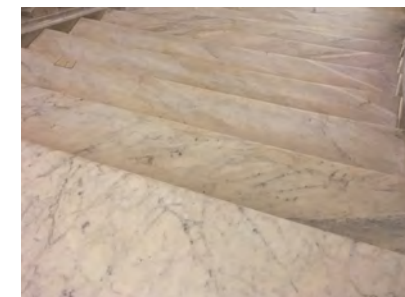
IMAGEN 19. Detalle de la dificultad para identificar los escalones al no haber bandas contrastadas

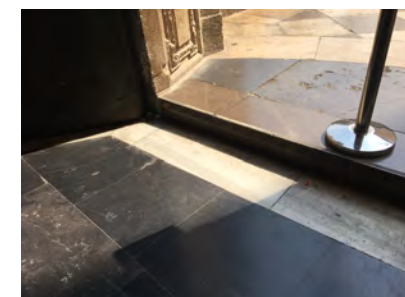
IMAGEN 5. Hacia la puerta de visita de la Catedral no existe rampa por lo que las PSR deben realizar otro itinerario

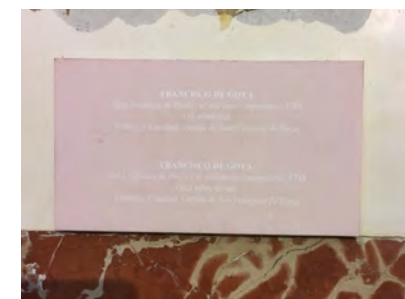
IMAGEN 20. Carteles más antiguos de información con falta de contraste y tamaño de letra pequeños

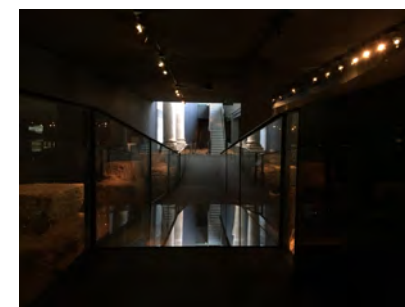
⁶ La iluminación de esta planta es escasa, se generan zonas de mucha luz por la entrada natural y otras zonas muy oscuras que debido a los pavimentos de vidrio en muchas ocasiones generan reflejos

IMAGEN 26. La iluminación es muy deficiente en las zonas donde no hay entrada de luz natural

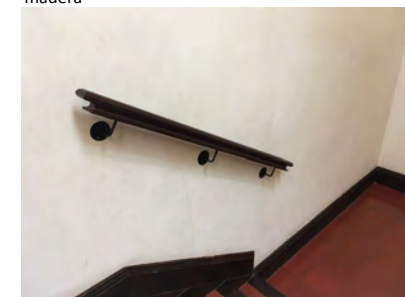
IMAGEN 24. Detalle del pasamanos con discontinuidad en los rellanos

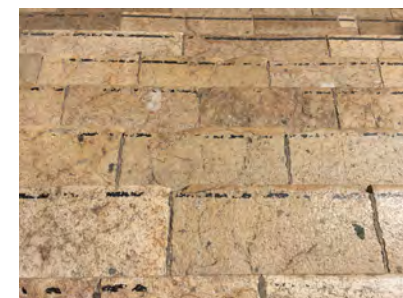
IMAGEN 3. Deficiente señalización de los peldaños de la escalera

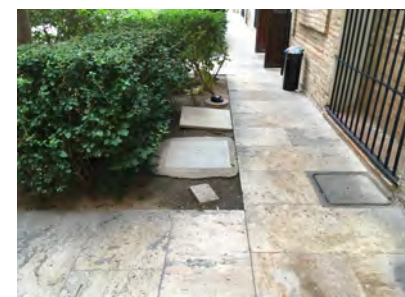
IMAGEN 16. Falta de bordillo perimetral a modo de zócalo que diferencie la zona ajardinada y evite tropiezos y caídas

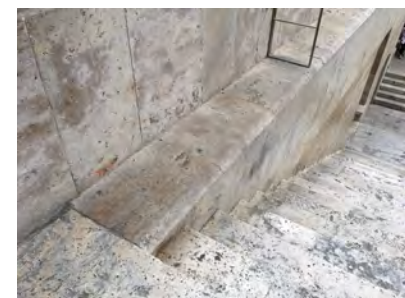
IMAGEN 19. Ausencia de pasamanos en uno de los laterales de la escalera

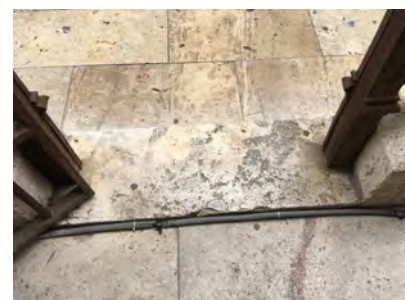
IMAGEN 3. Escalón aislado en el acceso a las Torres de Quart

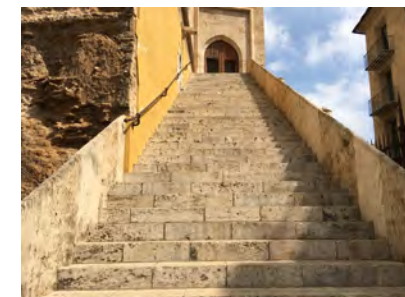
IMAGEN 15. ESCALERA 2 apreciando la falta de contraste entre huella y tabica

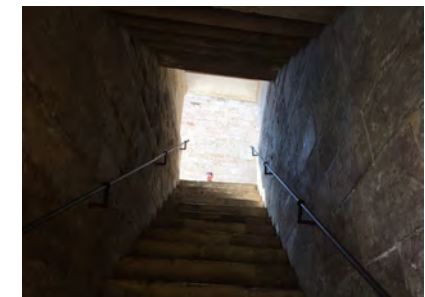
IMAGEN 27. Falta de iluminación en el tramo cubierto

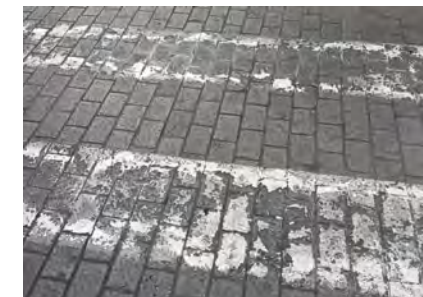
IMAGEN 6. Deterioro de la pintura señalizadora antideslizante

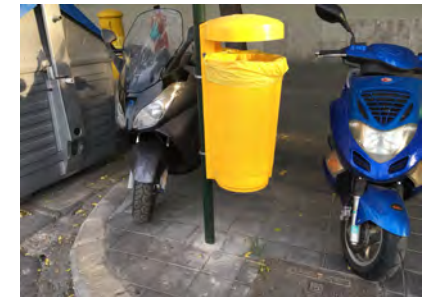
IMAGEN 19. De los distintos modelos de papelera encontrados en el recorrido este no cumple la altura de la boca ni la proyección al suelo

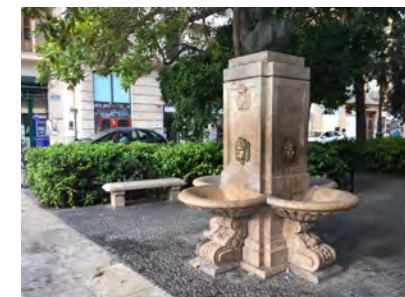
IMAGEN 15. Fuente bebedera inaccesible para usuarios de silla de ruedas

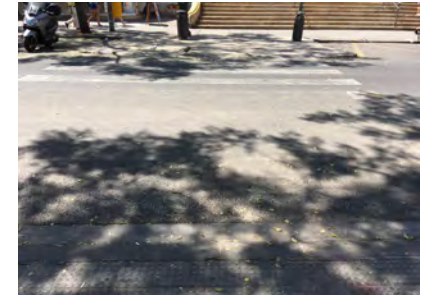
IMAGEN 7. Vista general del paso de peatones en la plaza del Mercado. Señalización con pintura totalmente deteriorada

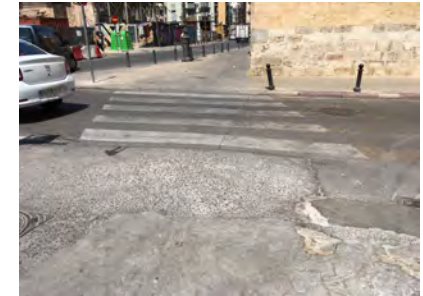
IMAGEN 10. Vista general del paso de peatones en la plaza Ciudad de Brujas. Pavimento deteriorado

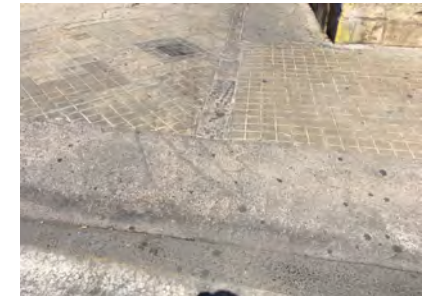
IMAGEN 11. Falta de señalización táctil

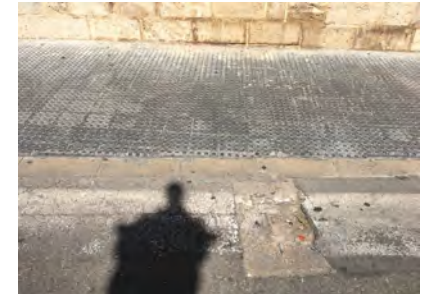
IMAGEN 12. Vista de la señalización táctil en el paso de peatones y la falta de mantenimiento del estado de la calzada

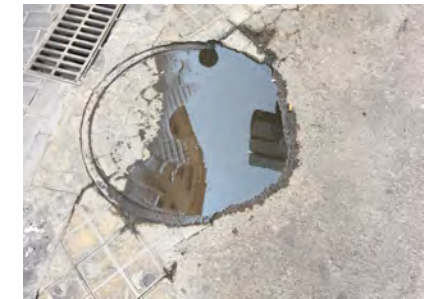
IMAGEN 18. Los resaltes y ejecución deficiente de pendientes genera acumulación de agua en las aceras

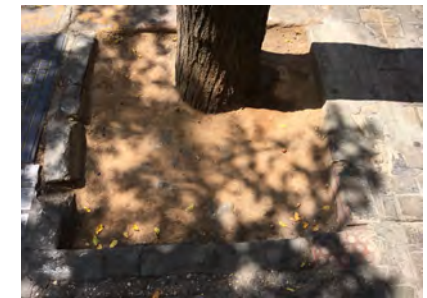
IMAGEN 19. Encontramos alcorques sin proteger a lo largo de todo el recorrido

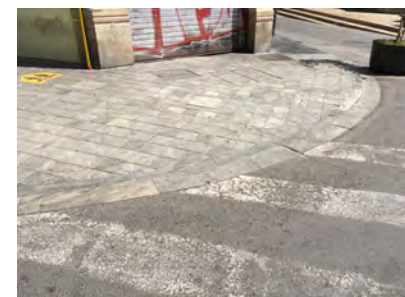
IMAGEN 8. Falta de señalización táctil y deterioro de la pintura de señalización

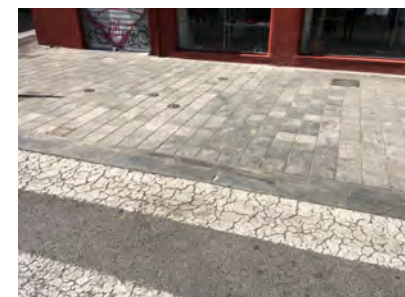
IMAGEN 9. Falta de señalización táctil en la acera recayente a la calle Quart
