# Criterios de actuación para la conservación del edificio Morey (San Pedro de Macorís, República Dominicana).

Autora: Michelle Herrera Sosa  
Tutor: Gaspar Muñoz Cosme  
Diciembre 2017

**CRITERIOS DE ACTUACIÓN FOCALIZADO EN LA CONSERVACIÓN Y MANTENIMIENTO DEL EDIFICIO MOREY.**

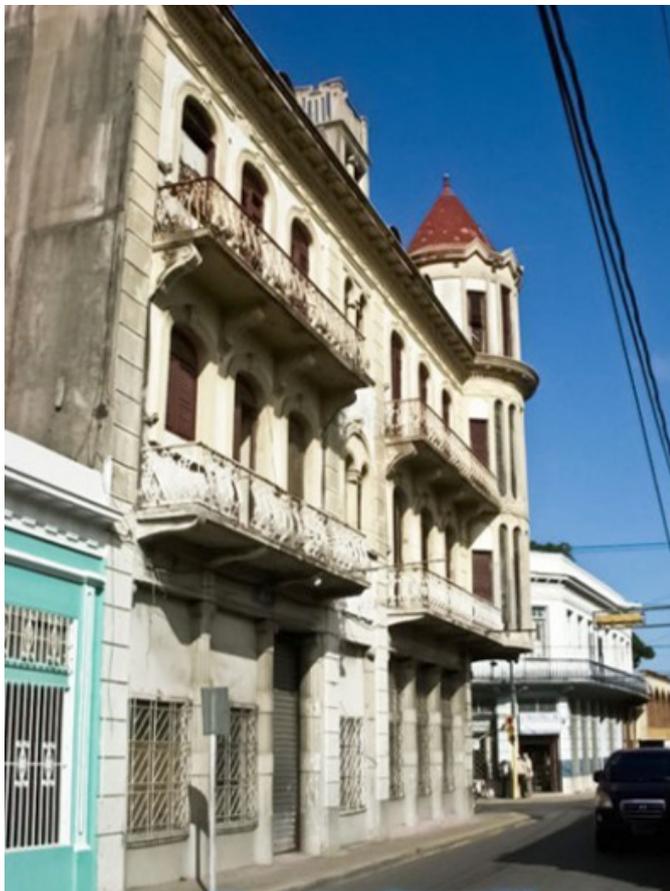
Figura 4.27- Cornisa y friso del edificio Morey.

En la parte exterior del edificio se puede observar el descuido, ya que en casi la totalidad de la fachada se encuentra agrietada, toda la herrería que la compone se encuentra oxidadas por falta de mantenimiento. Los vitrales que caracterizaban este inmueble se encuentran rotos y las ventanas de madera se encuentran en las mismas condiciones.

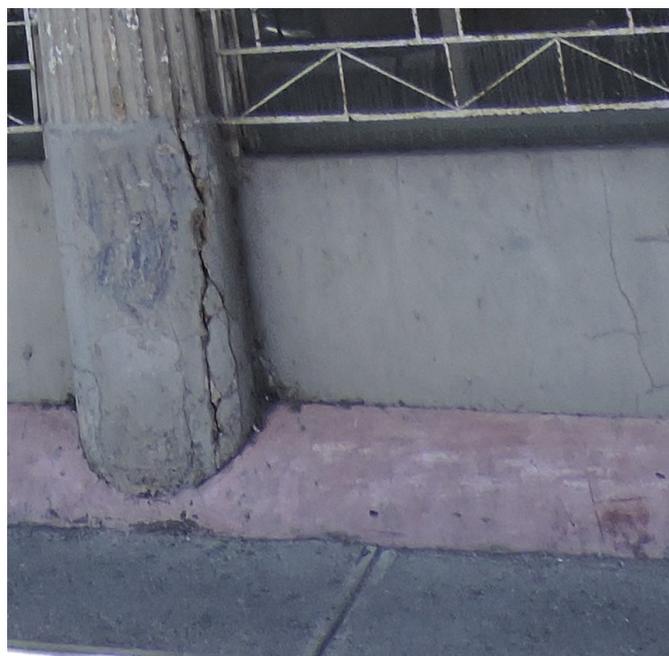
Figura 5.4- Grietas y fisura en la fachada.

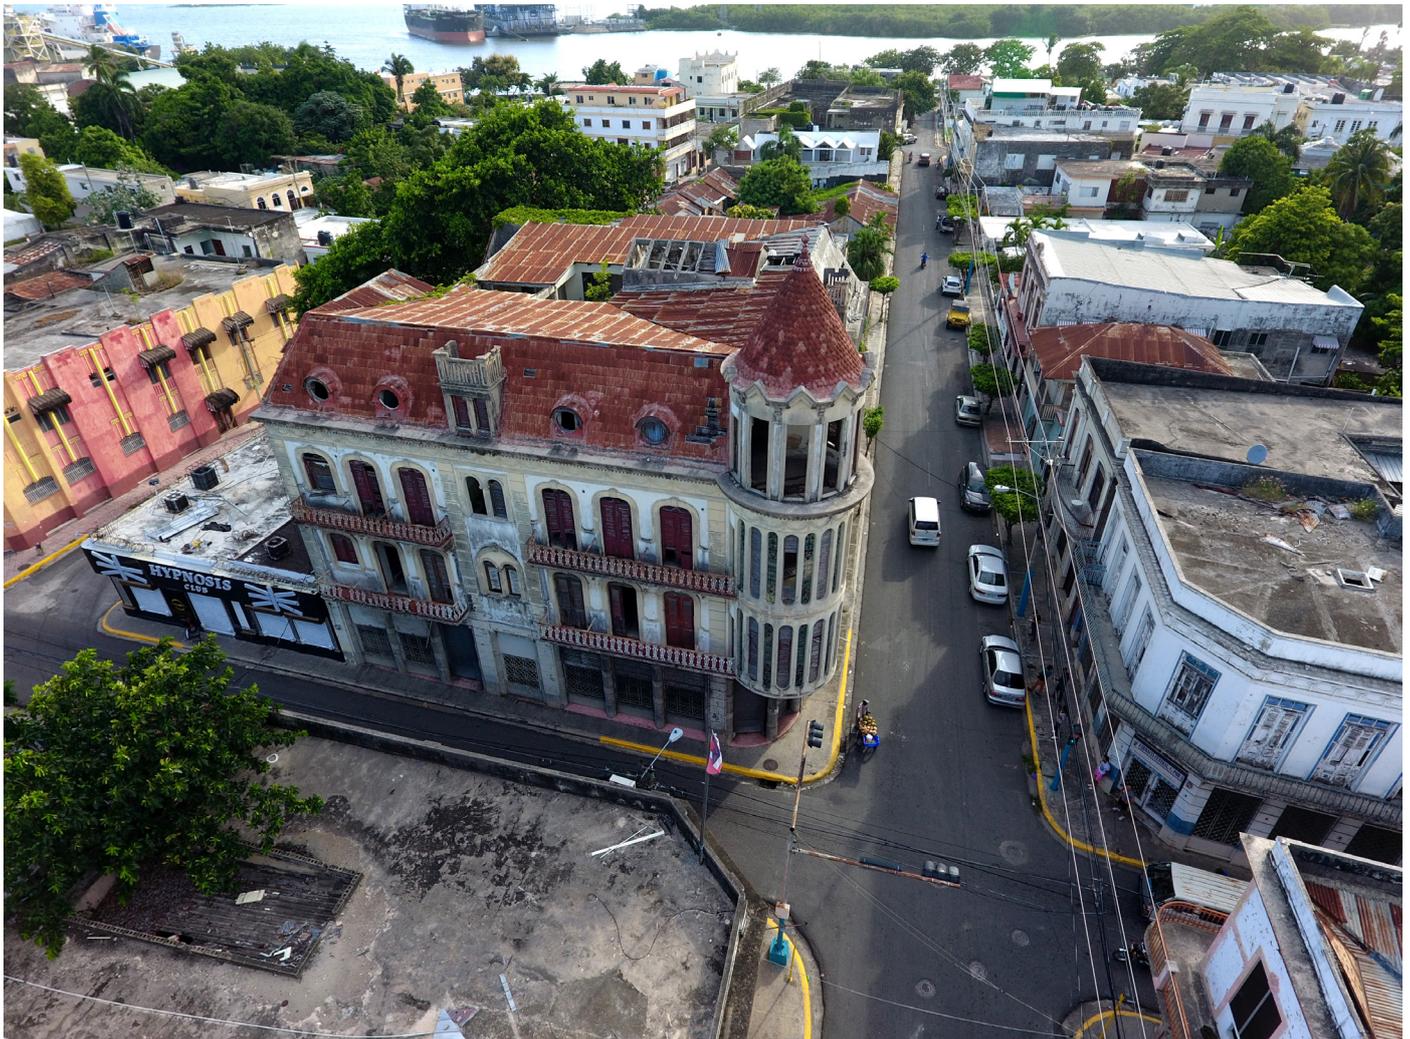
Desprendimientos, a causa de los desplomes del techo, estando configurado en tablones de madera que funcionan como vigas, y en otros, en hormigón armado y cubiertos por láminas de zinc y tejas metálicas. El desprendimiento de diversas partes del recubrimiento ocurrió

Figura 5.5- Cubierta del edificio Morey.

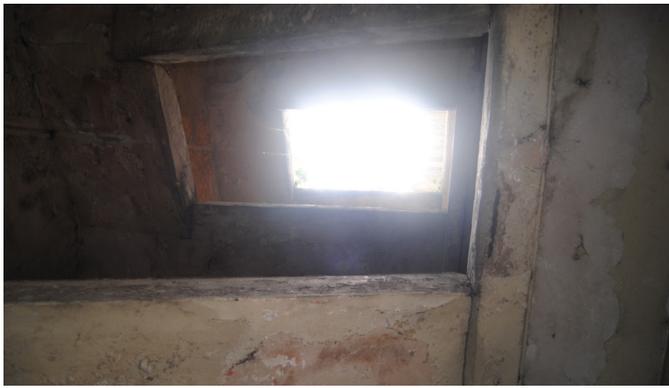
Figura 5.6- Colapso cubierta vista desde el interior del edificio Morey.

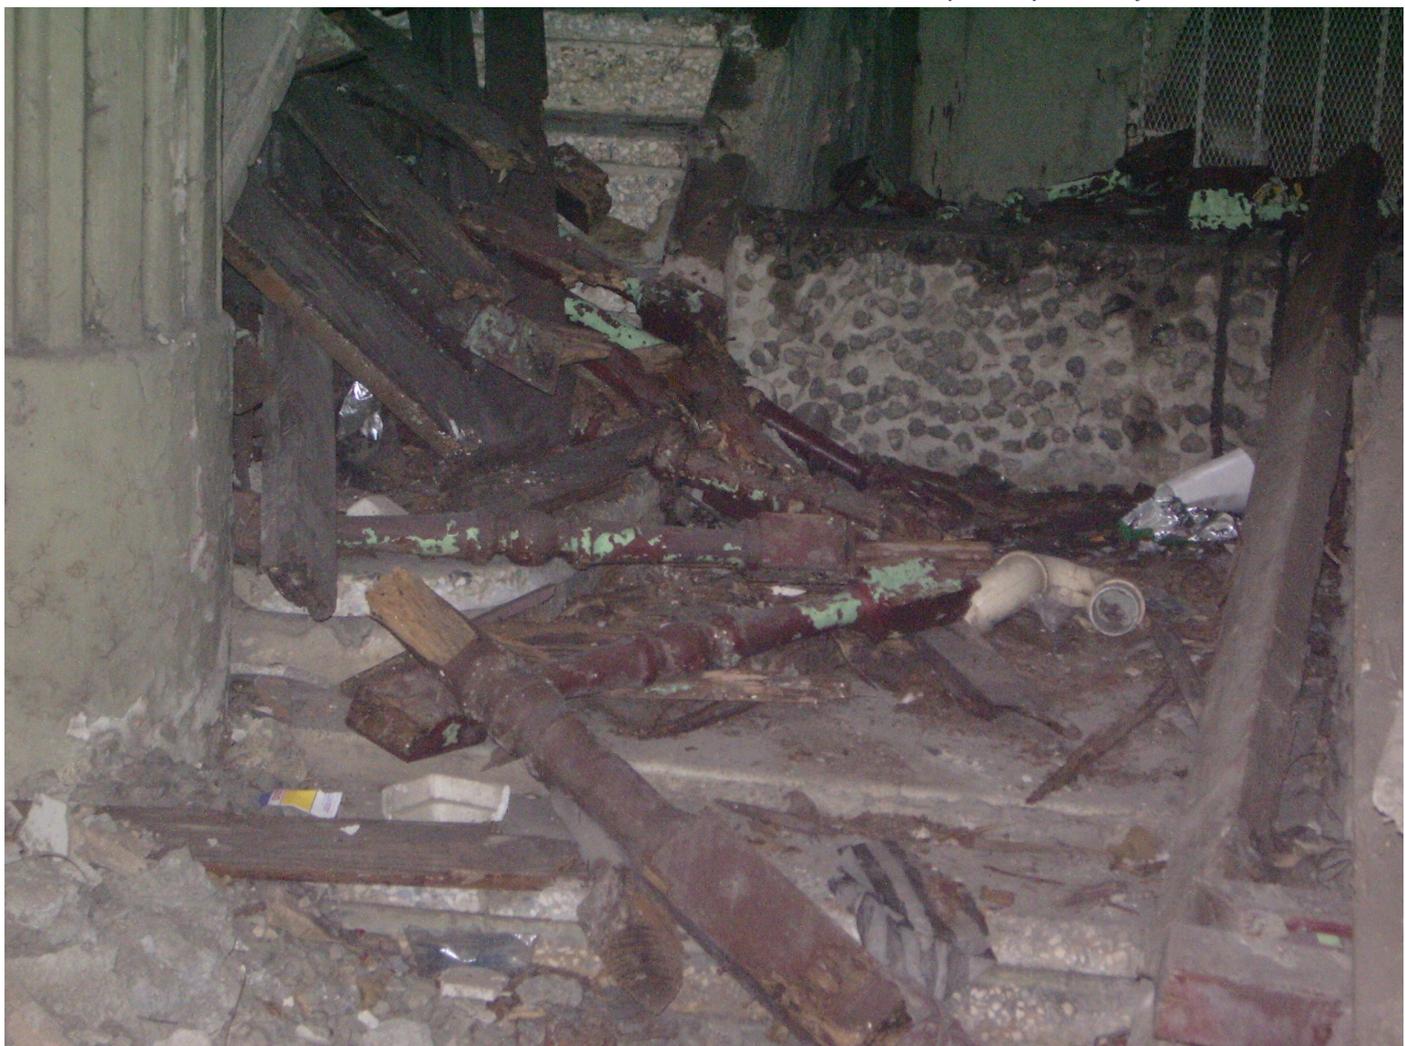
*Barandas de madera derribadas de la escalera. Autor: Zoraida Montero.*

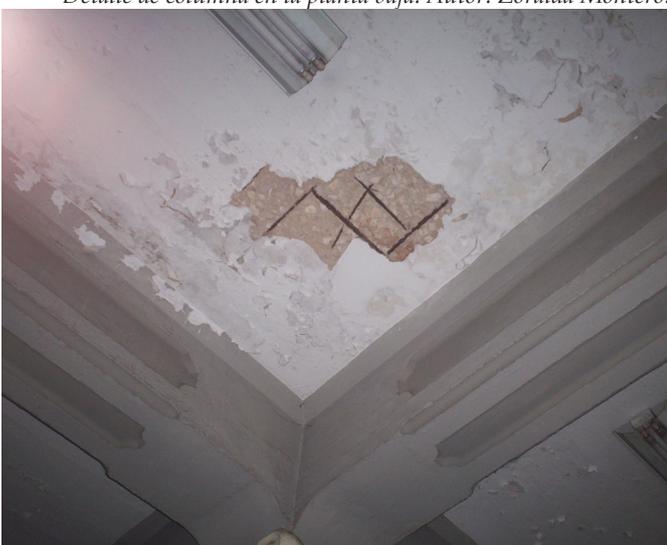
*Estructura metálica vista (corrosión). Autor: Zoraida Montero.*

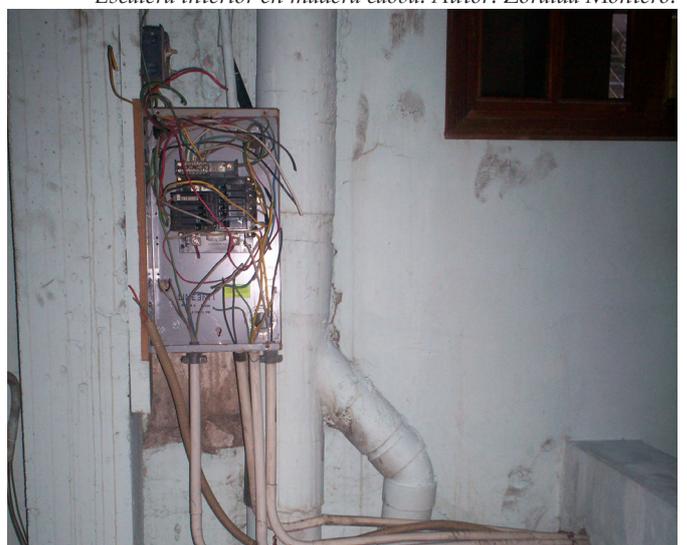
*Instalación eléctrica deteriorada. Autor: Zoraida Montero.*
