Museo del Vino Juan Carcelén de Jumilla(Murcia). Estado actual, Materialidad tradicional y Propuesta de uso.

SANDRA MORENO MEDINA

El proyecto consiste en un estudio previo del estado actual del Museo del Vino Juan Carcelén situado en Jumilla, Murcia, con el que posteriormente se ejecutará una nueva propuesta de uso con el fin de conservar algunos de los sistemas constructivos tradicionales del Museo, y en el que el objetivo final es dotar a dicho Museo de un nuevo uso y recuperar la funcionalidad perdida.

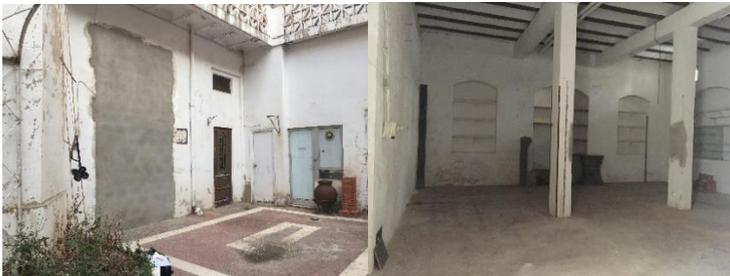
Ilustración 9: Entrada tapiada a sala principal del Museo. Año 2018. Fuente: Propia de la autora

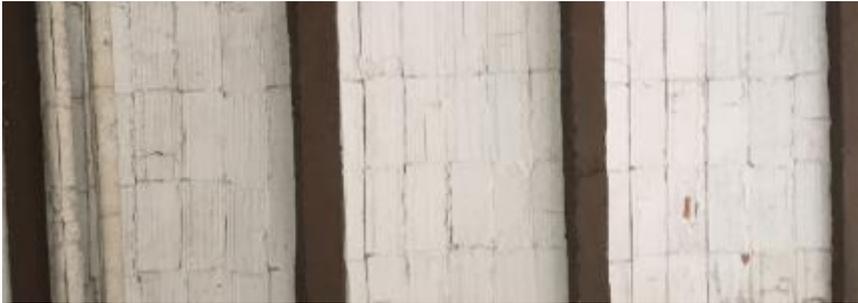
Ilustración 10: Forjado unidireccional y entrada tapiada. Años 2018. Fuente: Propia de la autora

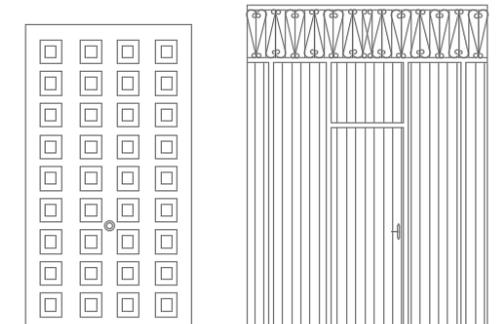
En cuanto a las puertas, el acceso principal es una puerta de garaje, que presenta oxidaciones debido al paso del tiempo y al no mantenimiento correcto de ésta. En cuanto a la puerta de acceso a la galería es una puerta de madera maciza que se mantiene en buen estado sin percibir ningún tipo de daño.

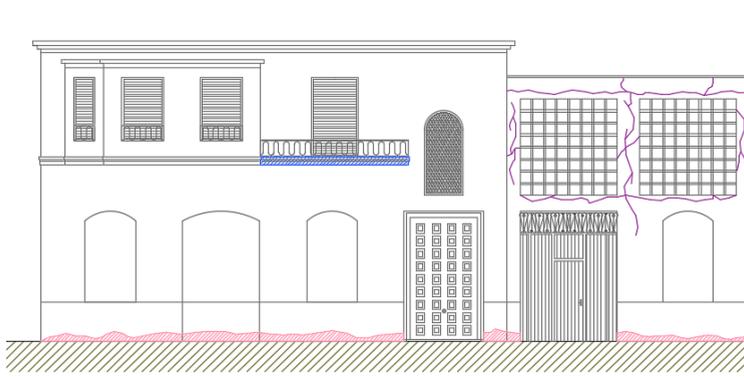
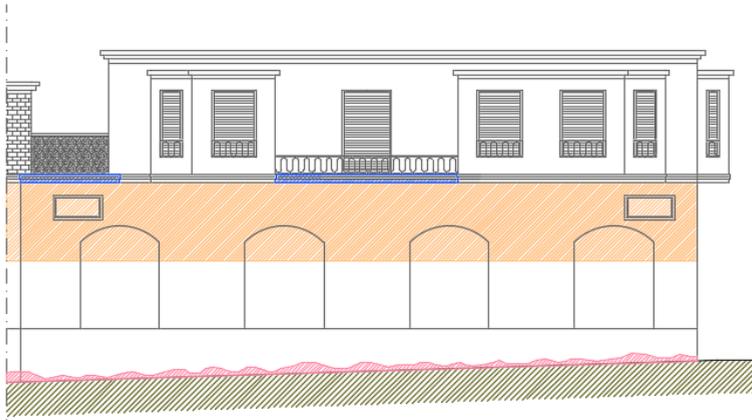
Ilustración 23: Mapeo fachadas. Fuente: Propia de la autora

En el mapeo se ubican las diferentes lesiones que presenta la fachada, de las cuales una de ellas afecta directamente a los muros de carga perimetrales definida así por humedad por capilaridad, dicha humedad capilar asciende desde el terreno por la cimentación hacia el muro debido a que no existe ningún tipo de protección entre estos dos elementos, como podemos apreciar en el mapeo la lesión se trató de solventar por medio de dos métodos, aperturas de huecos para la ventilación de la sala, y la disposición de un zócalo perimetral de mortero pétreo, de los cuales ninguno de ellos sirvieron para eliminar la humedad por capilaridad.

En dichas fachadas, a parte de la lesión por humedad capilar, también podemos observar que existen manchas de suciedad en una de las caras de la fachada, y en la otra se produce una mayorización de grietas por retracción el material.

Una vez resuelta la primera lesión, continuaremos dando resolución a la lesión del alzado en Calle Federico García Lorca, en ella se observan una mayorización de grietas-fisuras debido a la retracción del material base, el mortero, para ello se eliminará toda la capa de revestimiento afectada por dicho agrietamiento, se limpiará la base por medio de un cepillado, y a continuación se procederá a la disposición de una capa de mortero impermeable Mapelastic Smart Mapei 30Kg, por toda la superficie, una vez colocada dicha capa, se procederá a la coronación del peto de dicha fachada ya que este carece de ello y podría ser un agente por el que se podrían volver a reproducir las lesiones de abombamiento del revestimiento, por ello se dispondrá a lo largo del peto de un vierteaguas impermeabilizado y con su respectivos goterón que mantendrá una distancia mínima con el linde de fachada mayor o igual a 2cm.

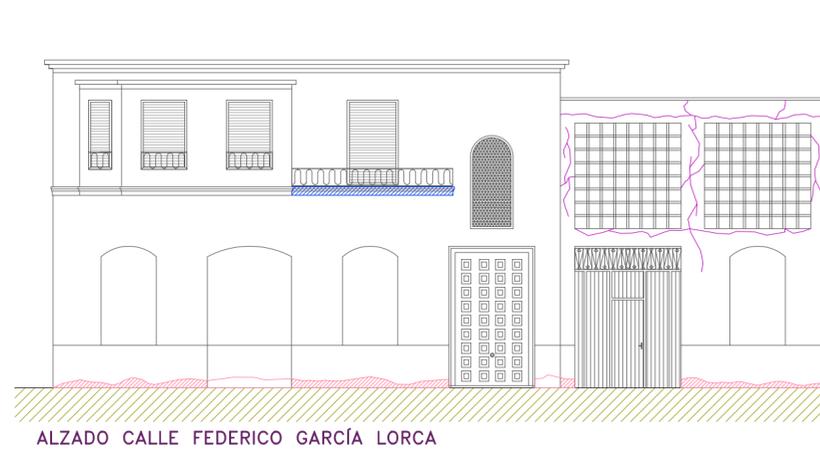
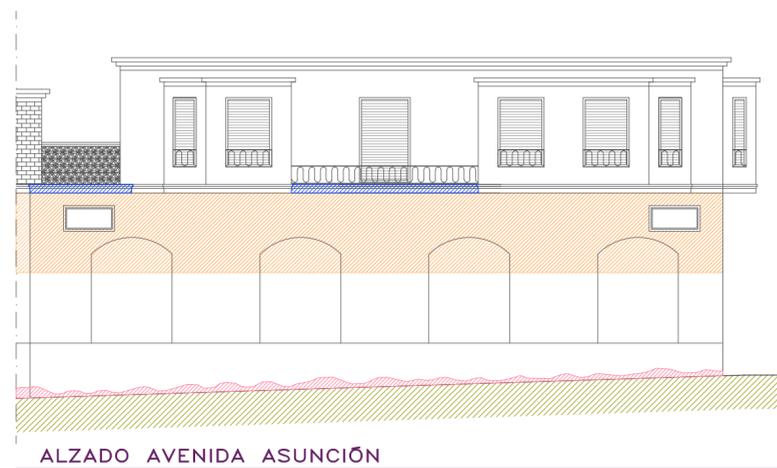
En fachada como podemos apreciar en el mapeo, existen diferentes lesiones. Una de ellas afecta directamente a los muros de carga perimetrales definida así por humedad capilar, dicha humedad capilar asciende desde el terreno por la cimentación al muro debido a que no existe ningún tipo de protección entre estos dos elementos.

En las fachadas a parte de la lesión de la humedad por capilaridad y chapoteo, también podemos observar que existen depósitos de suciedad en una de las caras de la fachada, y en la otra una mayorización de grietas o fisuras por retracción del material base.

Una vez solventadas dichas lesiones continuaremos por la lesión que afecta a todo el muro de carga que es la humedad capilaridad debida la posible proximidad del nivel freático, por ello actuaremos de la siguiente forma, se picará a una altura dispuesta a 0,50m toda la superficie longitudinal afectada por la humedad y se limpiará por medio de un cepillo la superficie para dejarla totalmente limpia, a continuación, se aplicará el método de la electroósmosis activa por el cual la humedad que asciende desde el terreno genera un potencial de corriente eléctrica, donde el terreno representa el campo eléctrico positivo y el muro el campo negativo, ver detalle 1, así la humedad descende hacia el suelo quedando la superficie totalmente libre de humedades.

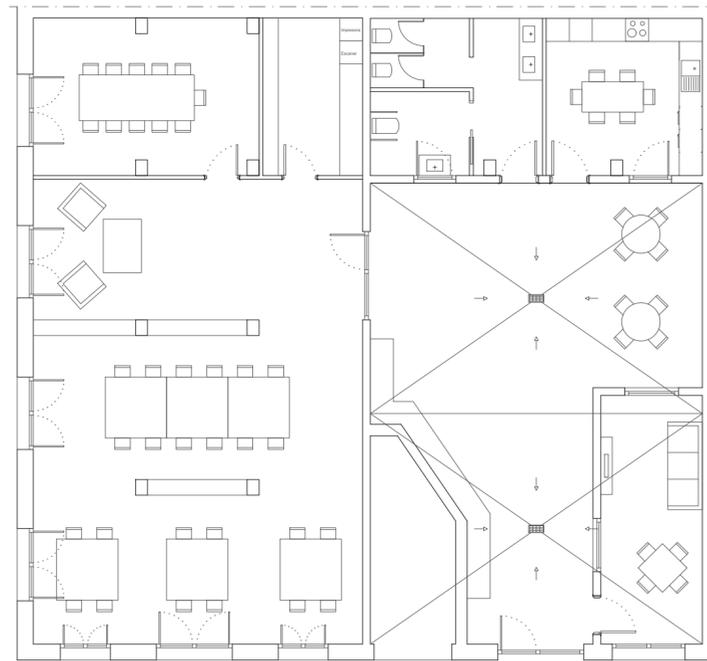
Como podemos observar la lesión que afecta al patio interior son la acumulación de suciedad en varios puntos del patio, la causa de dicha lesión se debe a una mala evacuación de aguas, por erróneas direcciones de pendientes hacia el sumidero existente.

El primer paso para solventar dicha lesión será el picado y levantamiento del pavimento del patio interior, una vez retirado y picada la superficie, rebajaremos el nivel para que posteriormente el nivel del patio interior quede a nivel de las cotas de las diferentes salas.
