UNIVERSITAT
POLITÈCNICA
DE VALÈNCIA

ESTUDIO, CLASIFICACIÓN Y CALIFICACIÓN
DE LA EDIFICACIÓN RURAL TIPO MASÍA EN
EL ÁMBITO DEL PARQUE NATURAL DE LA
SIERRA DE MARIOLA EN EL TÉRMINO DE
ALCOY

Trabajo Final de Grado 2018/2019

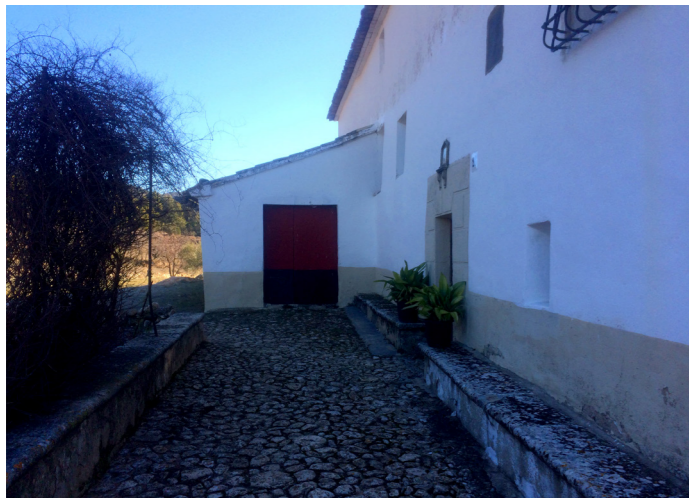
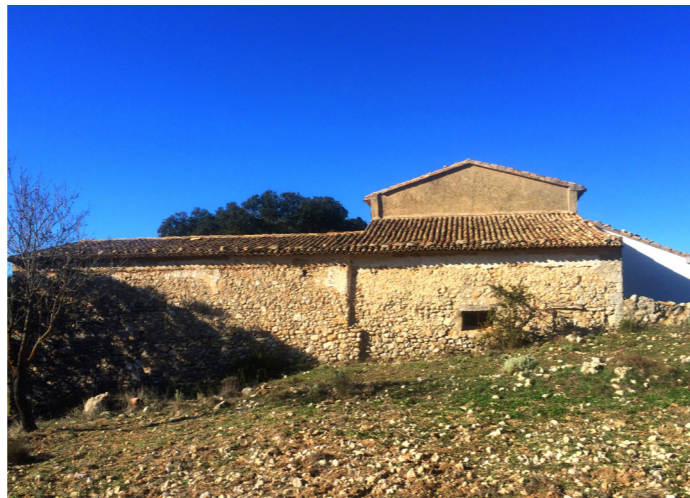
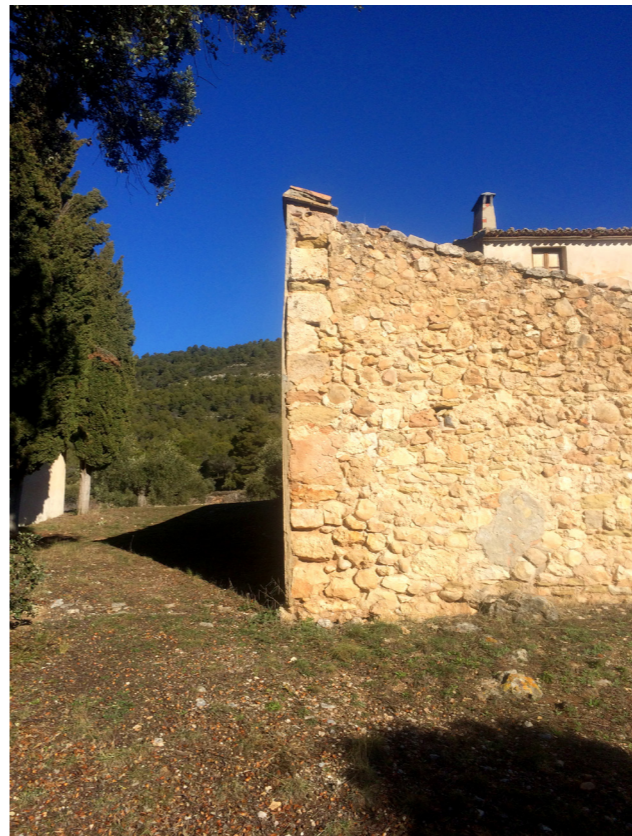
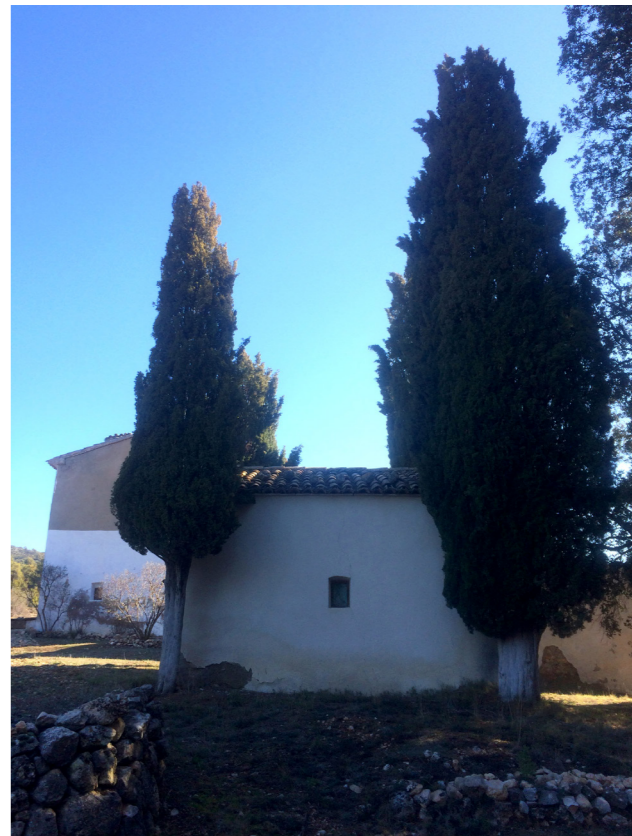
Mas del Cavall

Estado de conservación:
Se encuentra en un muy buen estado de mantenimiento y conservación en la zona de residencia, la cual se encuentra perfectamente encalada y pintada, además de tener todas las carpinterías en buen estado. No obstante, en la zona de cuadra almacén y patio se ha perdido el encalado del muro, quedando a la vista toda la sillería, lo que provoca un deterioro más rápido.

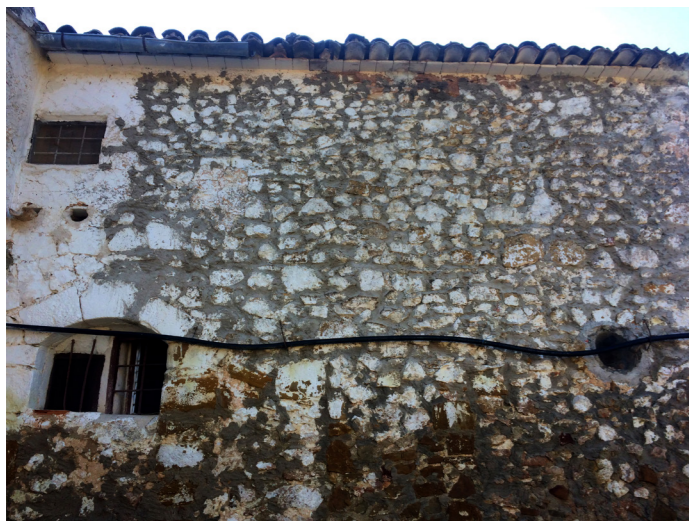
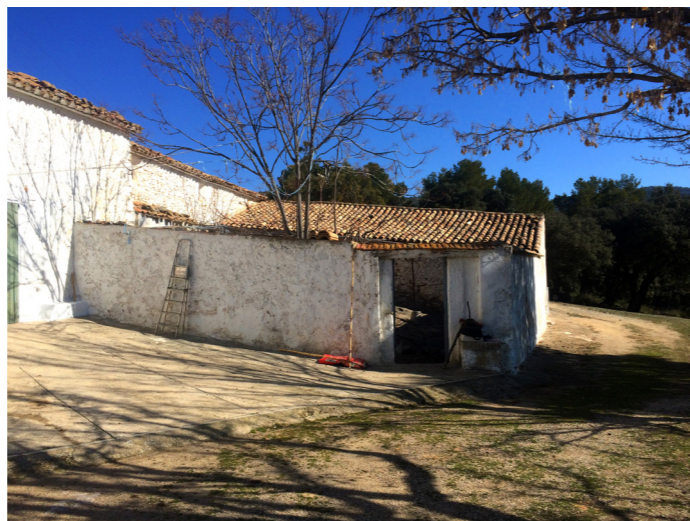
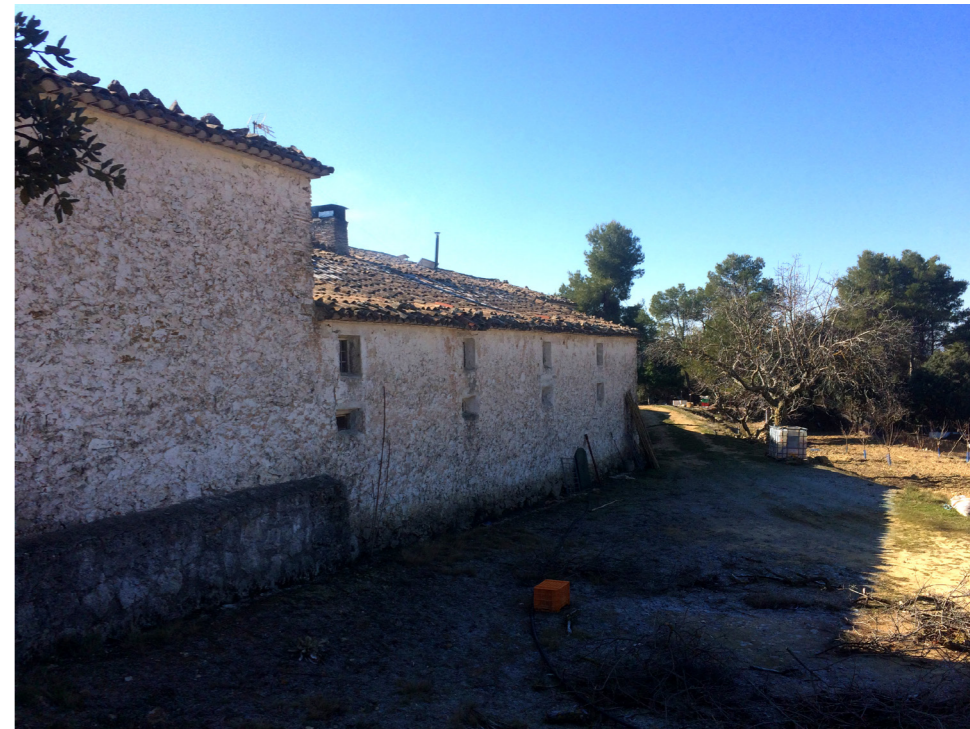
Mas del Mig

Estado de conservación:
Se encuentra en un aparente buen estado de conservación. Si bien se observa que la argamasa que cubre los muros exteriores se está desprendiendo, también se observa que el propietario de la edificación, el cual acude a diario a la propiedad para cuidar de los animales, se ocupa de las tareas de conservación de la masía, realizando las reparaciones necesarias o pintando las zonas más afectadas. La cubierta se encuentra en perfecto estado al igual que las carpinterías.

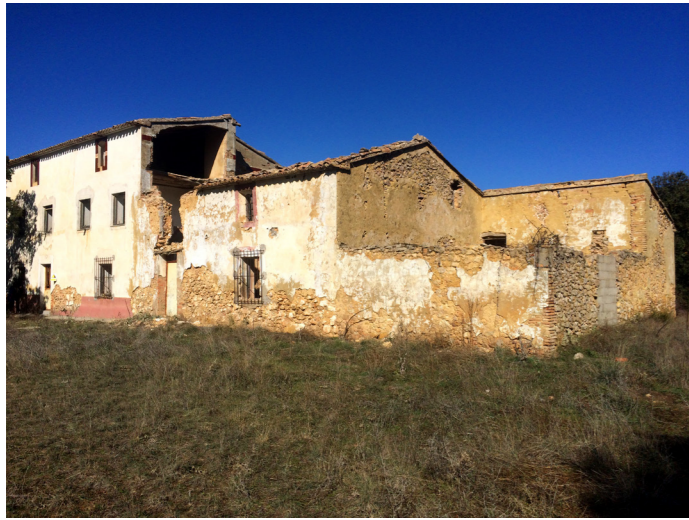
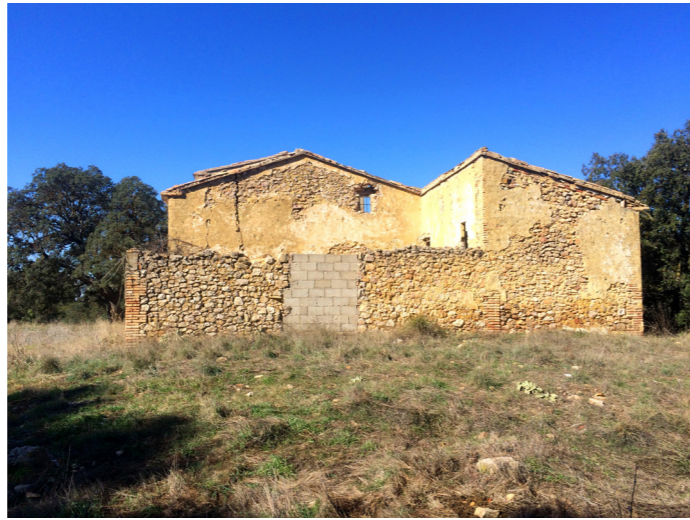
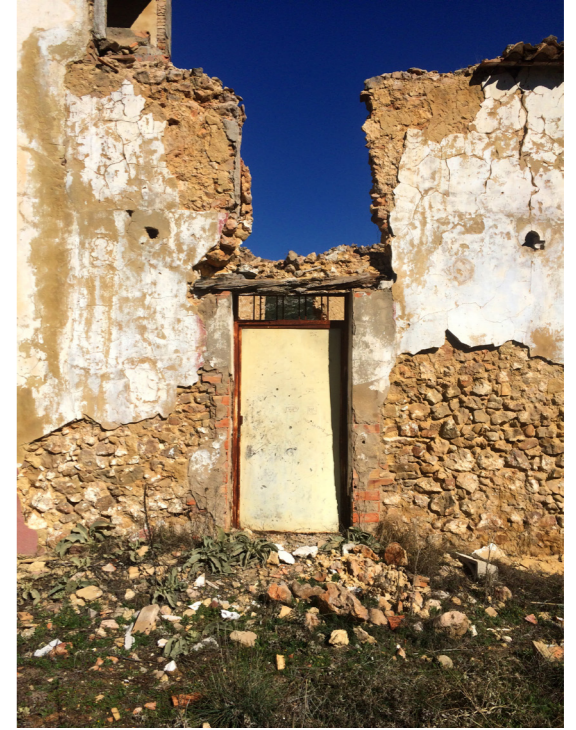
Mas dels Arbres

Estado de conservación:
Se encuentra en muy mal estado de conservación y mantenimiento, con la zona más antigua totalmente derruida y con peligro de derrumbe total de la construcción al completo. Asimismo, la capa de argamasa y pintura que cubría la fachada está prácticamente desaparecida en toda la construcción. Carpintería en muy mal estado o totalmente inexistente. Al no tener un guardés que se ocupe de ella y un mal acceso, dicha construcción no se ha conservado.

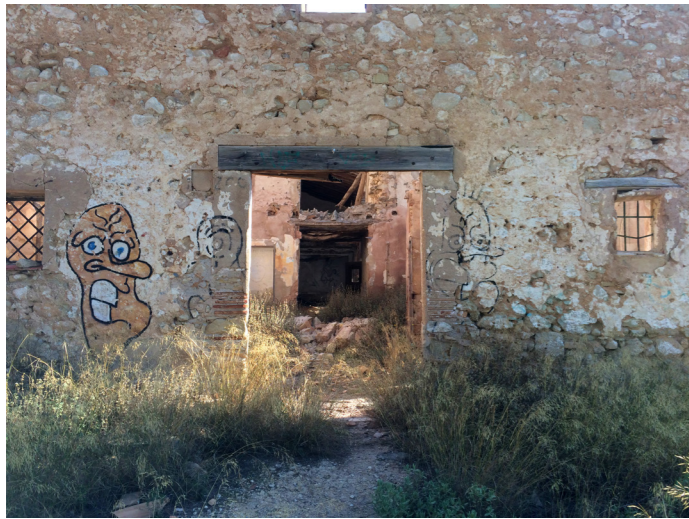
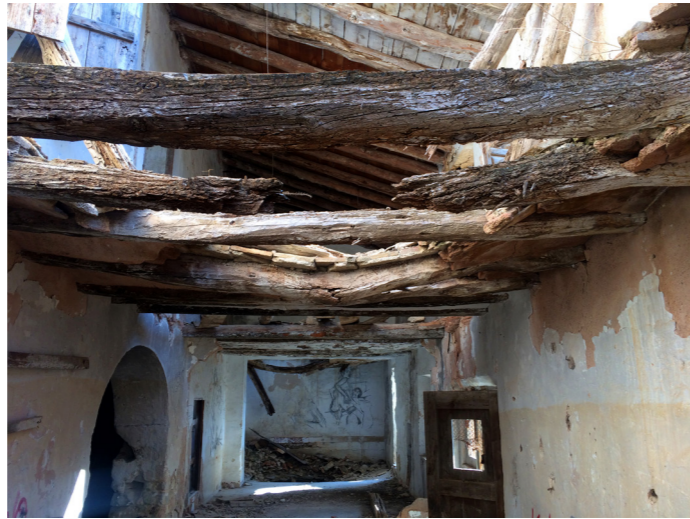
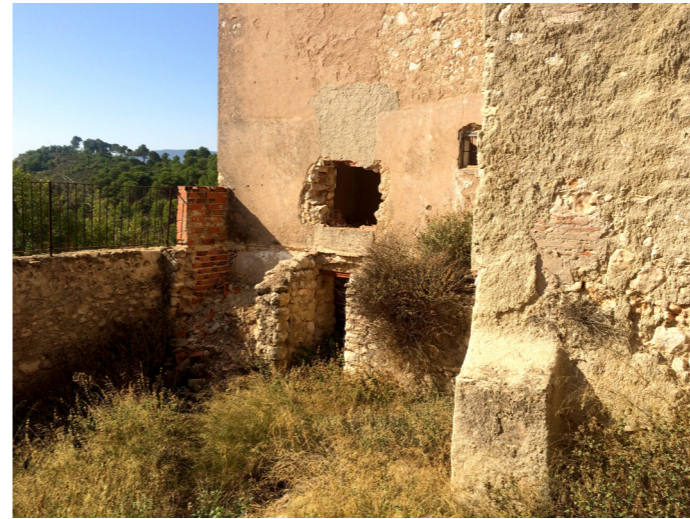
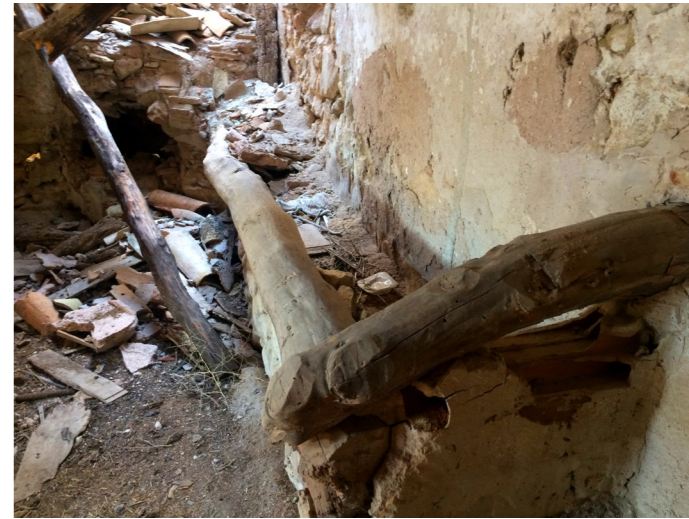
Mas de Serelles

Estado de conservación:
Actualmente en estado de ruina. No hay mantenimiento ninguno de la construcción. La cubierta esta derruida por zonas debido al paso del tiempo y las inclemencias meteorológicas. Asimismo los paramentos exteriores de fachada no conservan la argamasa y se observan claramente los muros formados por piedras de mampostería. En el interior se encuentran forjados a medio caer y un deterioro notable.

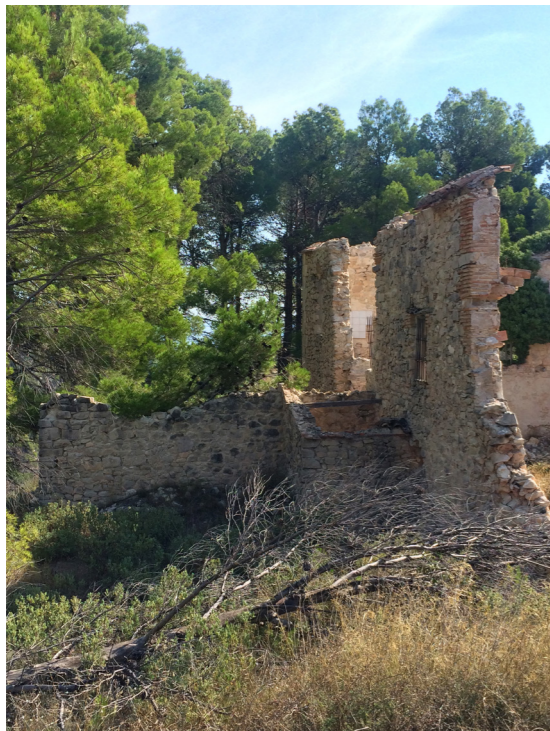
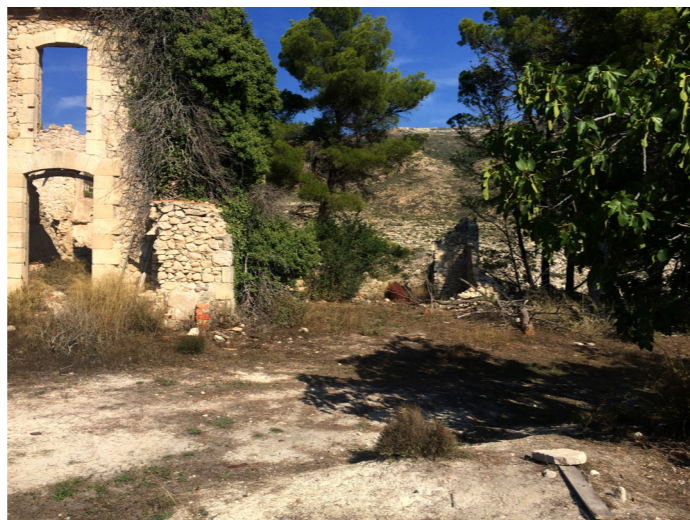
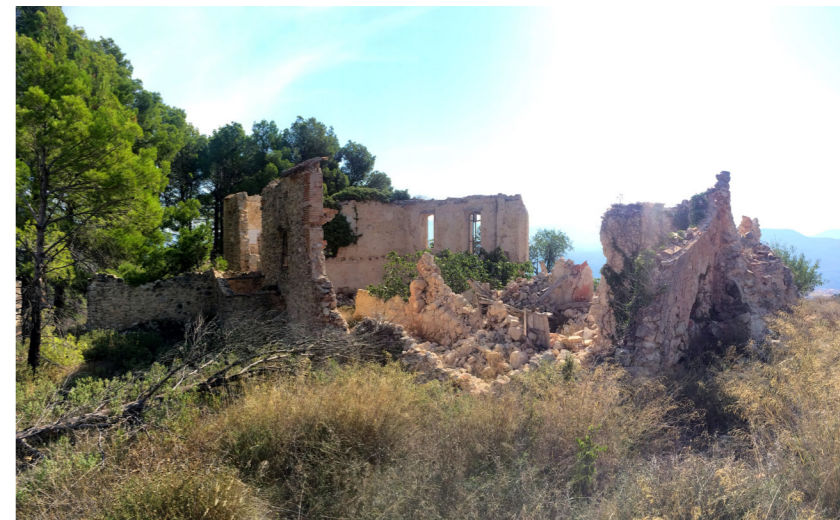
Mas de Talecons de Baix

Estado de conservación:
Se encuentra en un pésimo estado de conservación y mantenimiento. Posiblemente sea una de las peores conservadas a lo largo de esta catalogación. Todas las cubiertas han caído y los muros de separación interiores y exteriores también. No se conserva el recubrimiento de los cerramientos exteriores y se observa la formación de los muros con piedras de sillería. Tampoco podemos observar ningún tipo de carpintería.

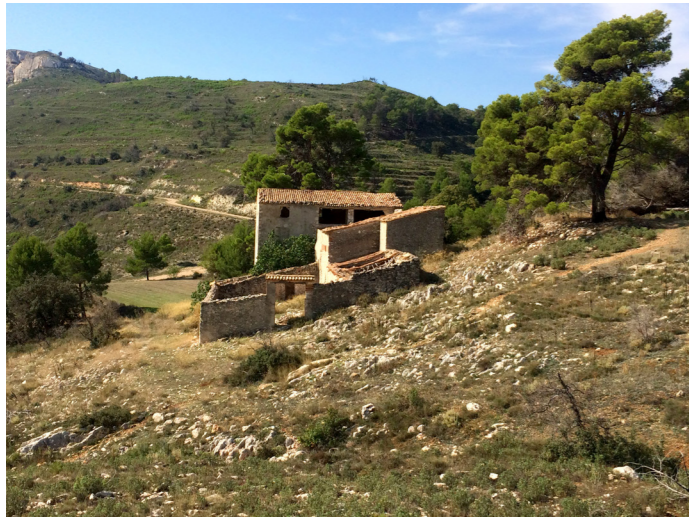
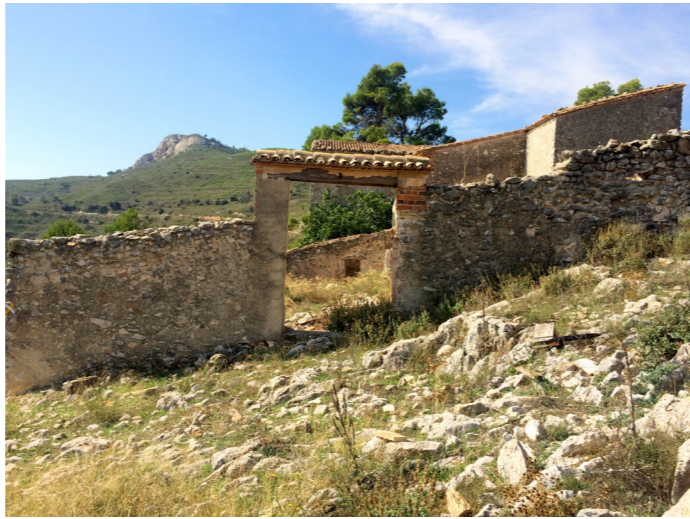
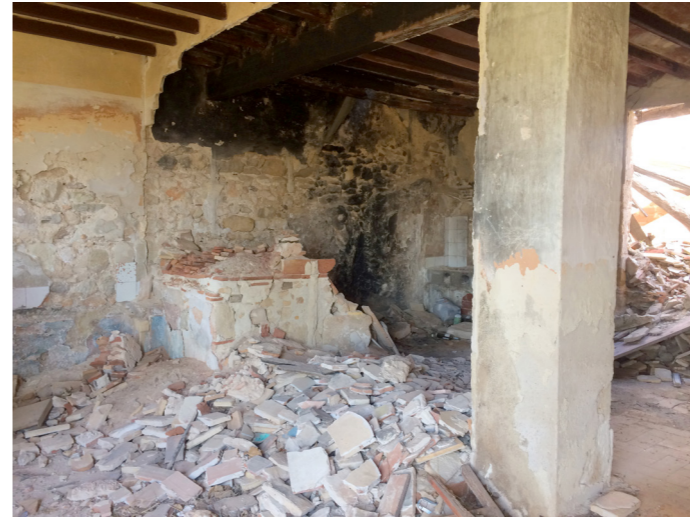
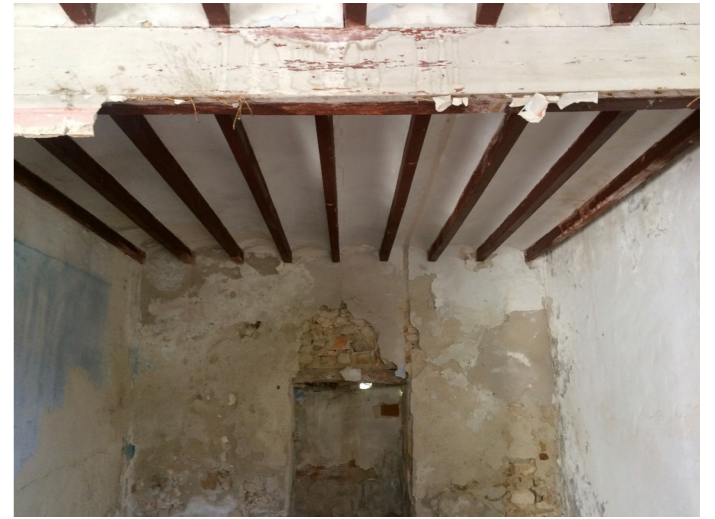
Mas de Talecons Alt

Estado de conservación:
Se observa claramente dos estados de conservación en esta construcción. Por una parte la zona de cuadras y granero, junto con el patio, las cuales se encuentra derrumbadas y en estado de abandono. Por el contrario, el cuerpo habitacional, conserva el enyesado e incluso las viguetas de madera en ciertas zonas. Asimismo, el estado de conservación de la fachada es bastante bueno. Aún así, esta zona también esta empezando a derrumbarse.WW

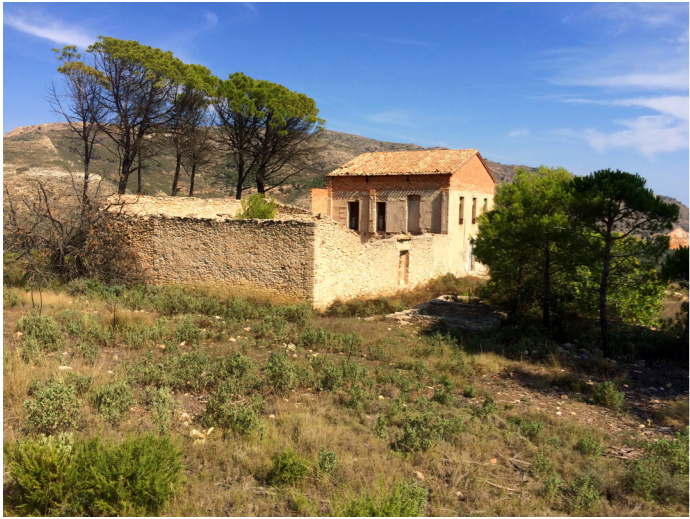
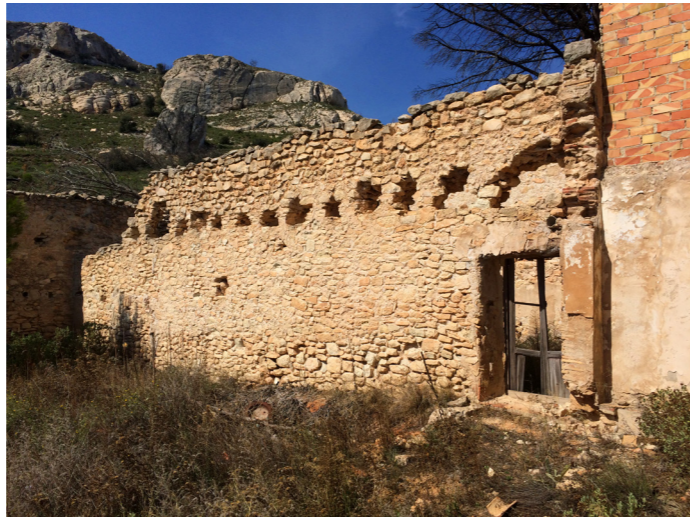
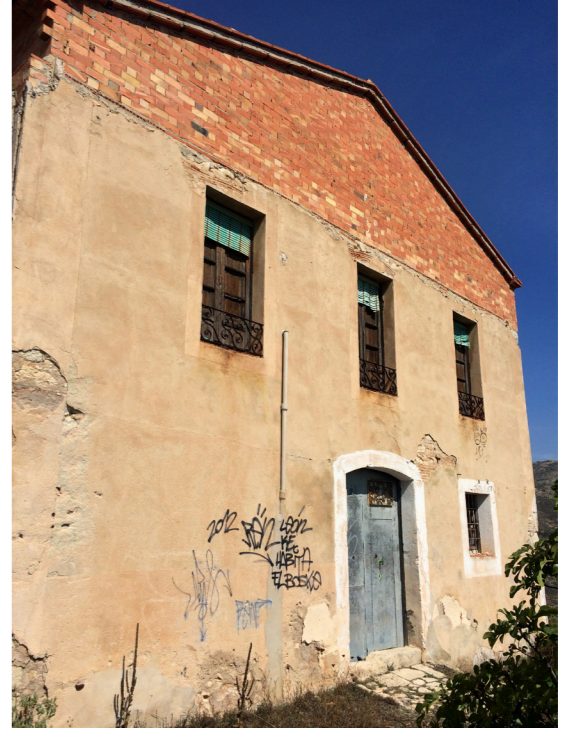
Mas de la Mola

Estado de conservación:
A pesar de estar deshabitada, la zona principal se encuentra en un buen estado de mantenimiento y conservación, manteniéndose el enfoscado de la gachada y todas las carpinterías. Asimismo, la cubierta esta en perfecto estado. No obstante, no se observa ese mismo estado en la zona anexa de patio y establo, sino que se observa que esa zona esta en proceso de derrumbe y sin conservación alguna. Se observa claramente, que en los últimos años se ha producido una reforma, ya que se encuentra una clara diferencia de materiales de construcción, viéndose ladrillo hueco en la zona superior del volumen principal.

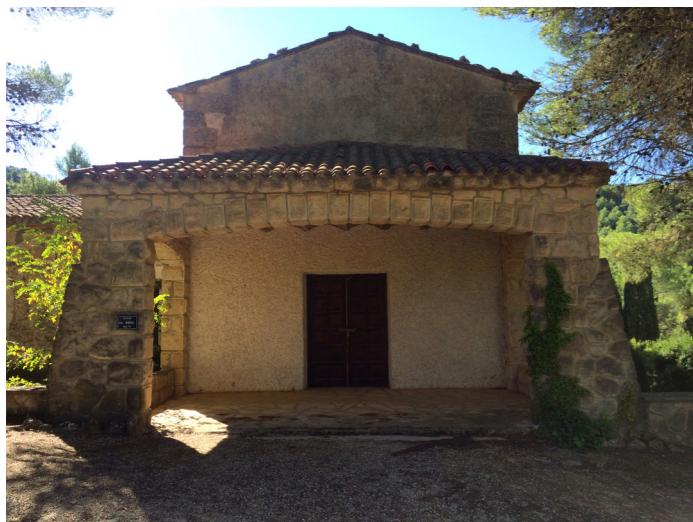
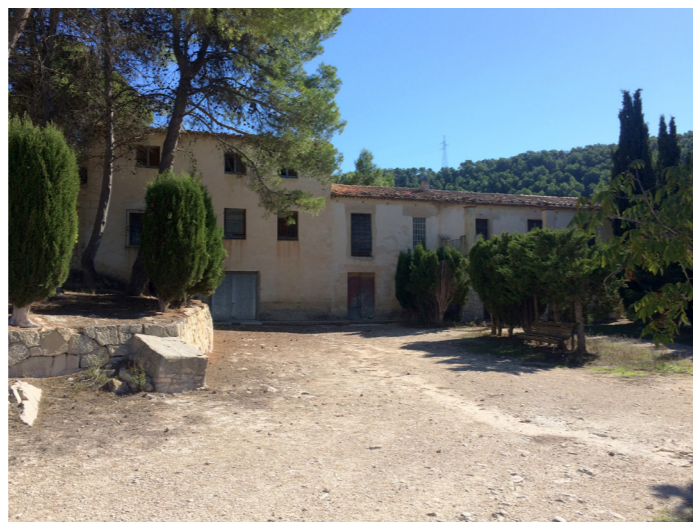
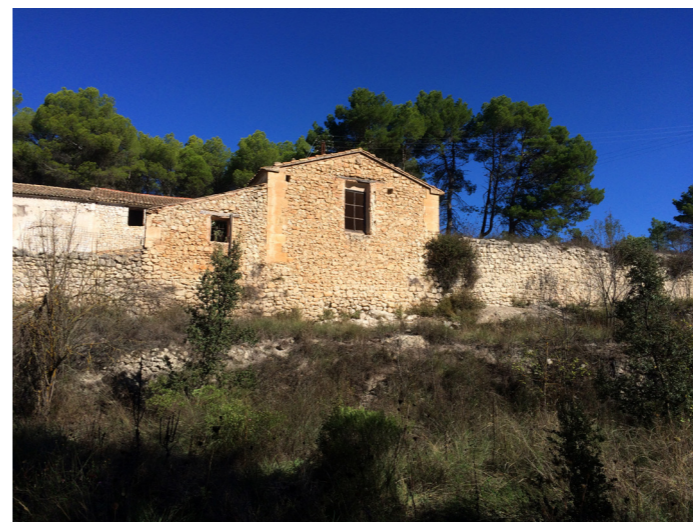
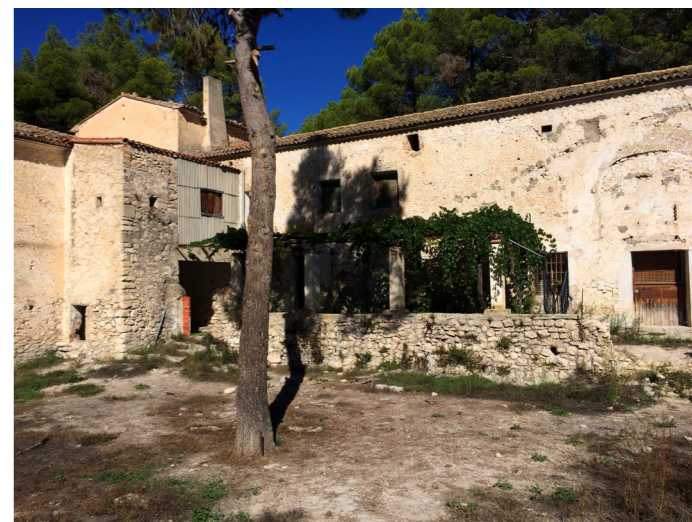
Mas del Puñal

Estado de conservación:
Se encuentra en un muy buen estado de mantenimiento y conservación en casi la totalidad de la construcción. No obstante observamos zonas como la orientada a este, que parece que se mantiene como granero que no ha sufrido ninguna rehabilitación, a la par que el patio. No obstante se conservan todas las cubiertas, carpinterías y enfoscados de las fachadas.

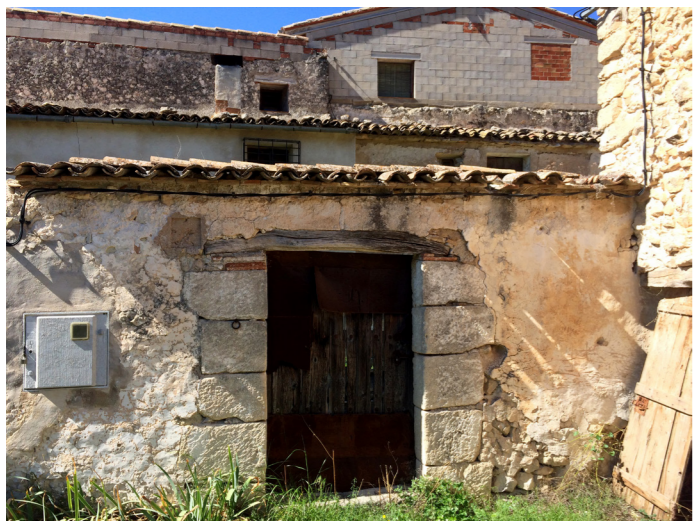
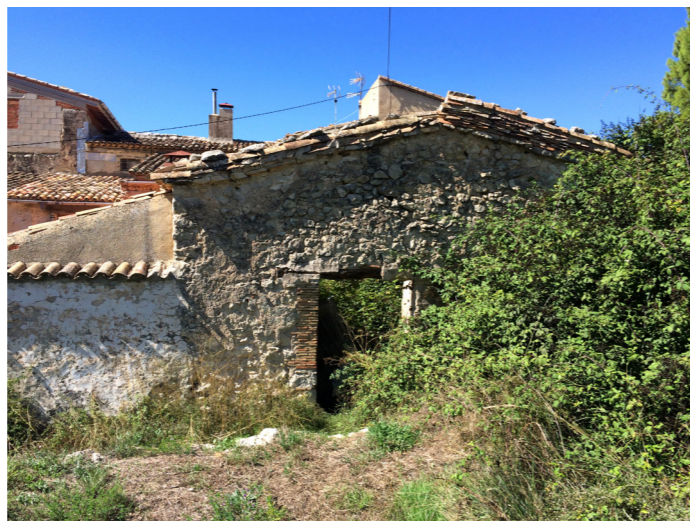
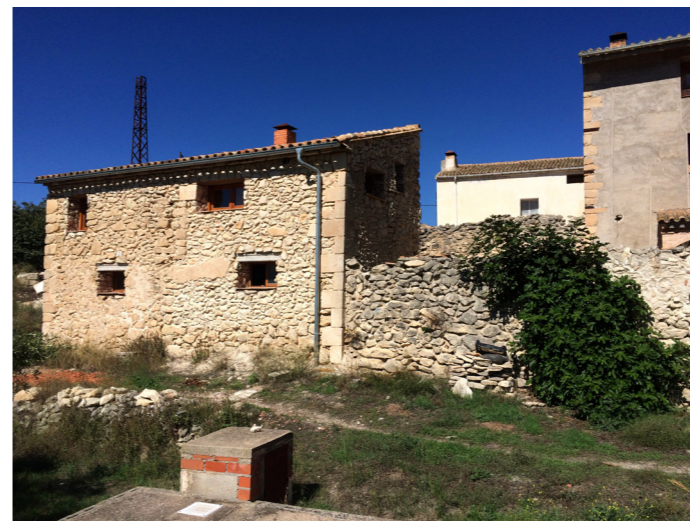
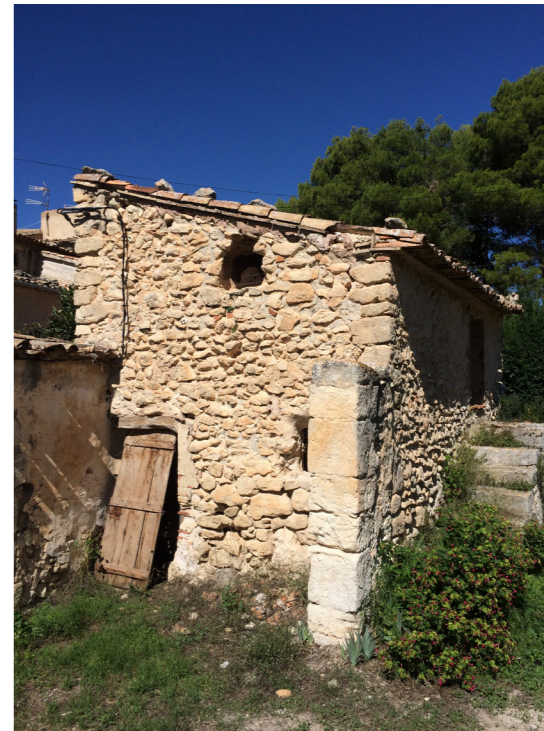
Mas del Coll de Sabata

Estado de conservación:
La zona habitada se encuentra toda en perfecto estado de uso y mantenimiento, pues los propietarios residen de forma continua en ella y la mantienen realizando las tareas necesarias de rehabilitación. La zona más antigua se encuentra en buen estado pero no se han realizado tareas de conservación como se puede observar en las siguientes fotografías.
