ALUMINOSIS: tras su historia y ejemplos de intervenciones en Valencia.

CONVOCATORIA:	06 de SEPTIEMBRE de 2018
NOMBRE DEL AUTOR:	FRANCISCO REYES VÁZQUEZ
NOMBRE DEL TUTOR:	VALENTINA CRISTINI
TITULACIÓN:	GRADO EN FUNDAMENTOS DE LA ARQUITECTURA
CURSO ACADÉMICO:	2017-2018
UNIVERSIDAD:	UNIVERSIDAD POLITÉCNICA DE VALENCIA

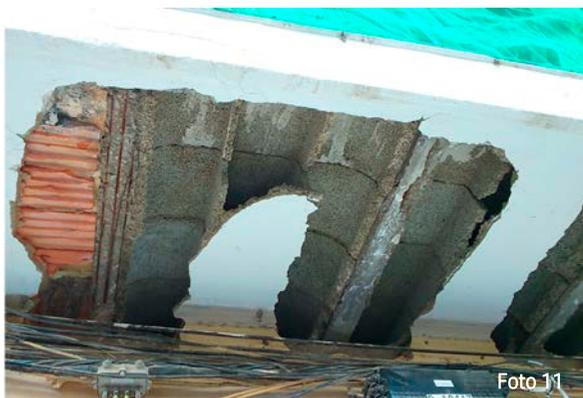
DEGRADACIÓN: La cara inferior de un forjado comienza a mostrar daños.

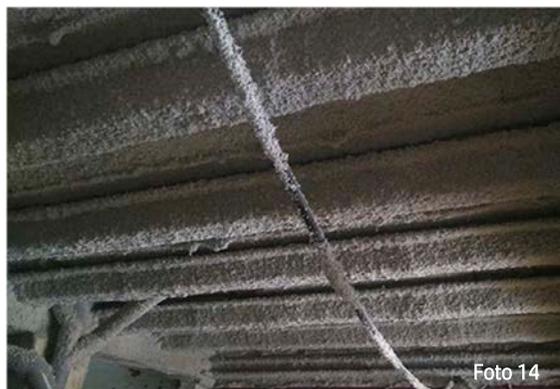
Foto 14

DEGRADACIÓN: La cara inferior de un forjado comienza a mostrar daños.**ENSAYOS**

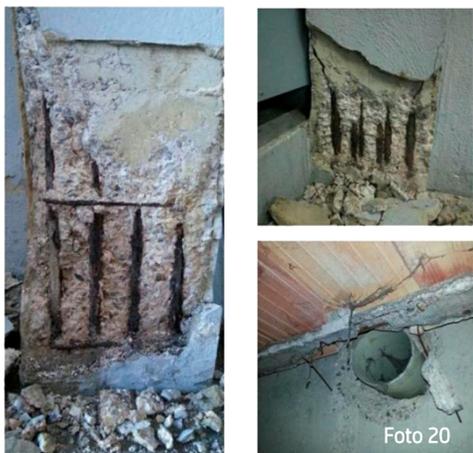
DEGRADACIÓN: La cara inferior de un forjado comienza a mostrar daños.

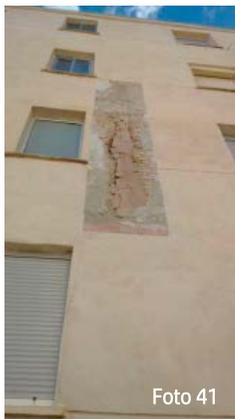
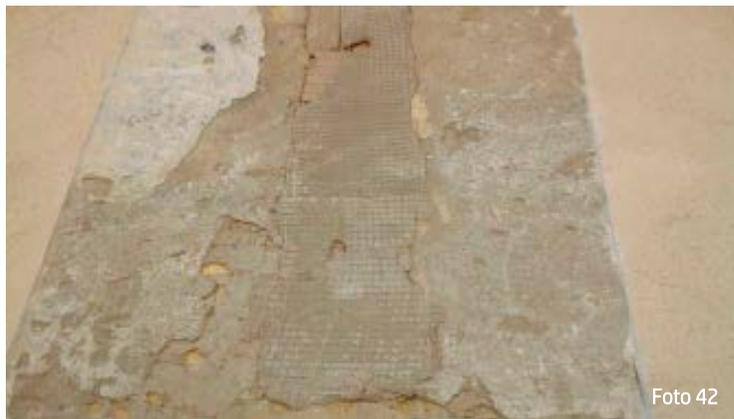
1.- Detección de daños en la fachada trasera del edificio.
A&G Proyectos y Desarrollo. Perellonet. 2013.

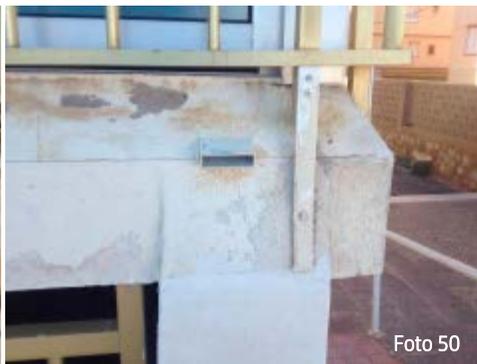
Foto 50

1.- Detección del daño.

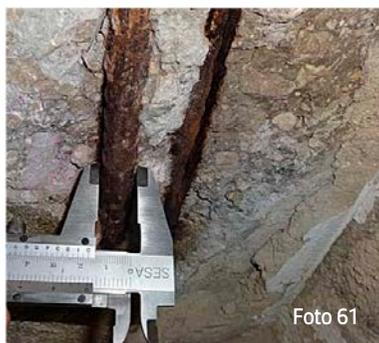
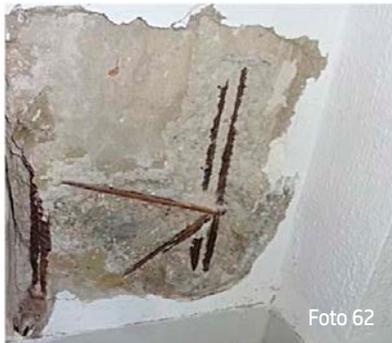
Detalle de lesiones en pilares.
Google maps, Dénia, 2018.

- Reparación de fachada imprescindible.
- Reparación de pilares de planta baja
- Reparación de jácenas a causa de daños por corrosión.
- Necesario estudio del resto de pilares.
- Ventilación de los espacios comunes.
- Pensar a largo plazo en reducir el acceso de humedad por capilaridad.

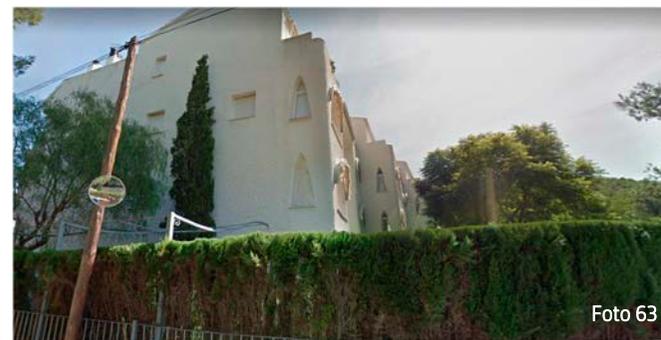
Acabado final tras restauración.
Google maps, Dénia, 2018.

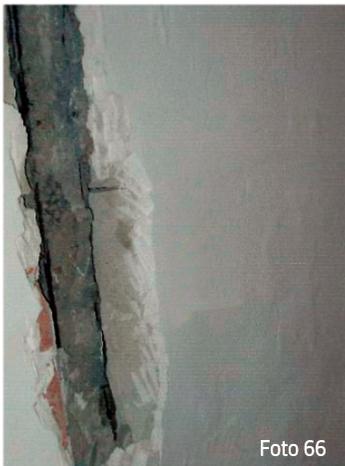
Foto 66

Redondos oxidados con pérdida de sección (D1), y pilares agrietados con síntomas de 'splitting' (D3).

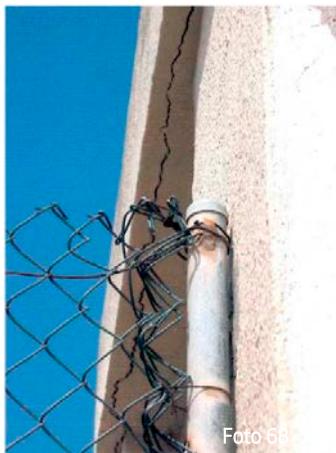
Foto 68

Grieta importante en voladizo (cara inferior del forjado) (D5), y fisura en la ménsula de la terraza con 'splitting' del recubrimiento (D6).

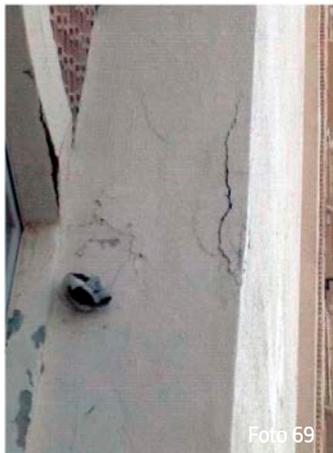
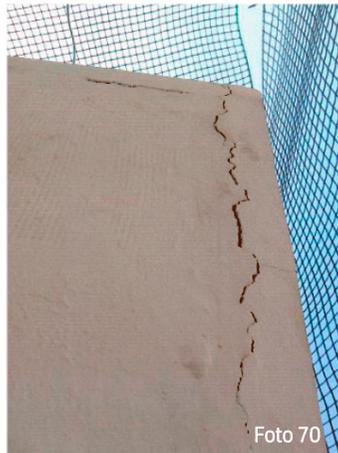
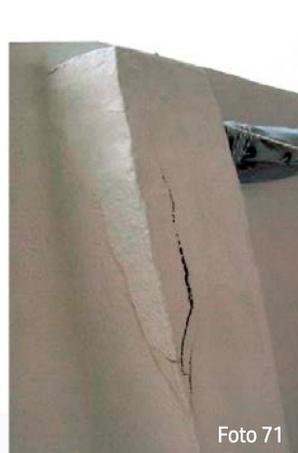
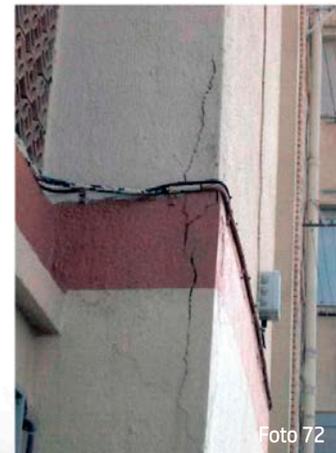
Grietas en los pilares de la fachada, sobre todo en los de esquinas, con fenómeno de 'splitting', así como en forjados y voladizos (D13).

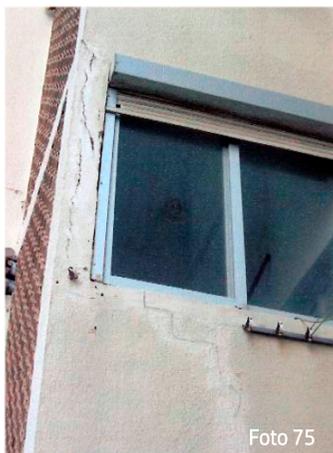
Foto 75

Grieta de gran dimensión en cerramiento (D8)
