## ANEXO-02

## Antecedentes:

## ANEXO-04

ANEXO FOTOGRÁFICO - 06:

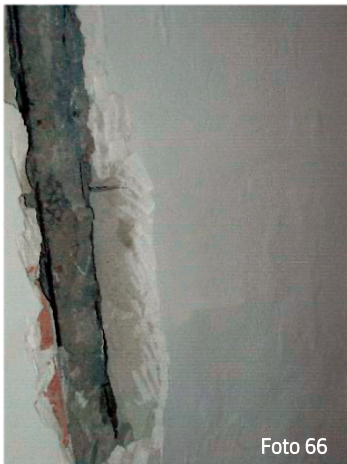
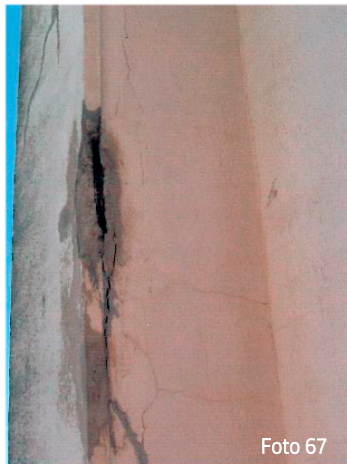
Redondos oxidados con pérdida de sección (D1), y pilares agrietados con síntomas de 'splitting' (D3).

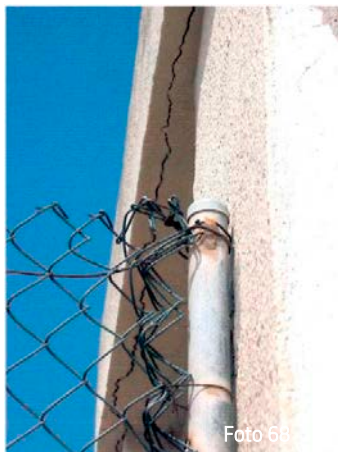
Foto 68

Grieta importante en voladizo (cara inferior del forjado) (D5), y fisura en la ménsula de la terraza con 'splitting' del recubrimiento (D6).

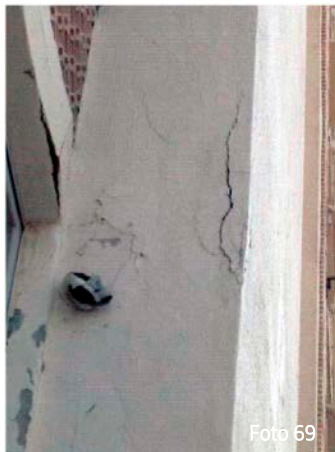
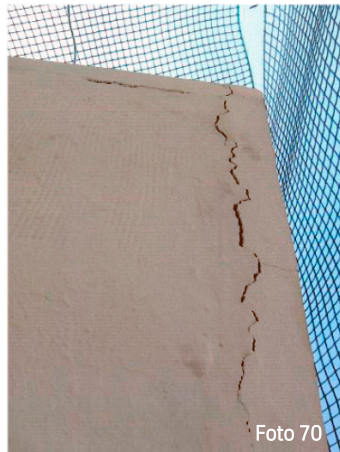
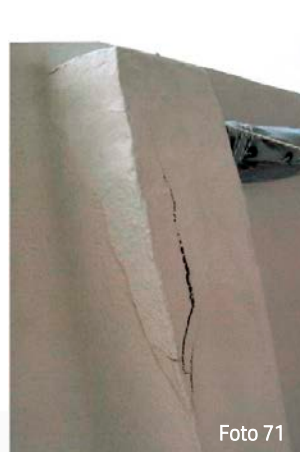
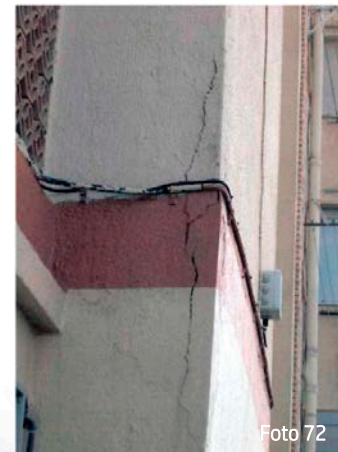
Grietas en los pilares de la fachada, sobre todo en los de esquinas, con fenómeno de 'splitting', así como en forjados y voladizos (D13).

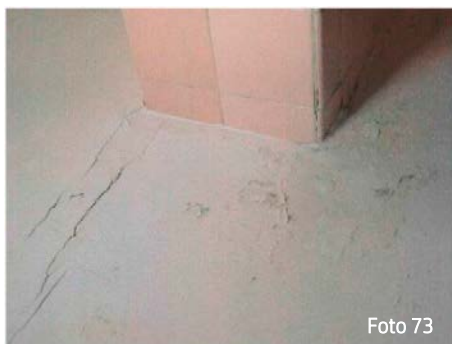
Suelo con deformaciones importantes (D4).

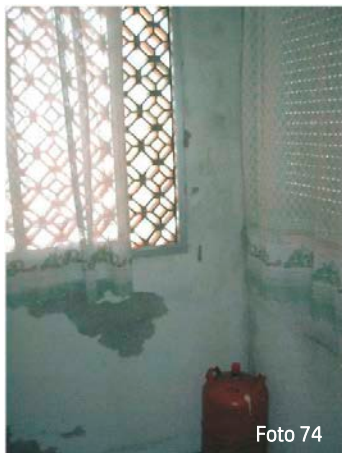
Foto 74

Humedades en algunos puntos del cerramiento (D14).

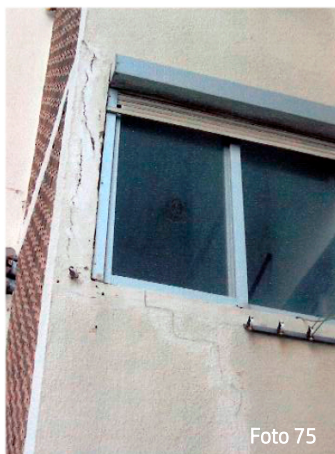
Foto 75

Grieta de gran dimensión en cerramiento (D8)

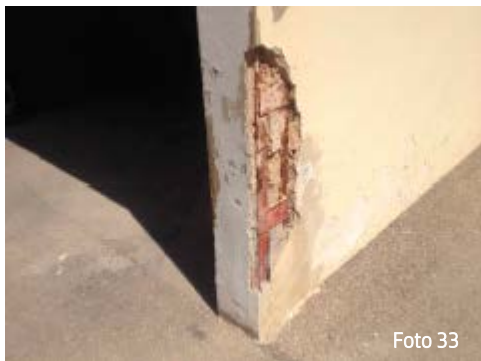
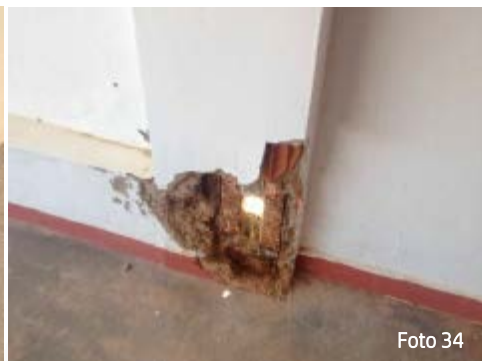
1.- Detección del pilar dañado.  
A&G Proyectos y Desarrollo. Perellonet. 2013.

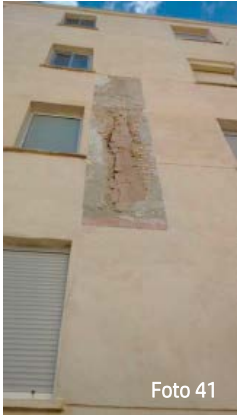
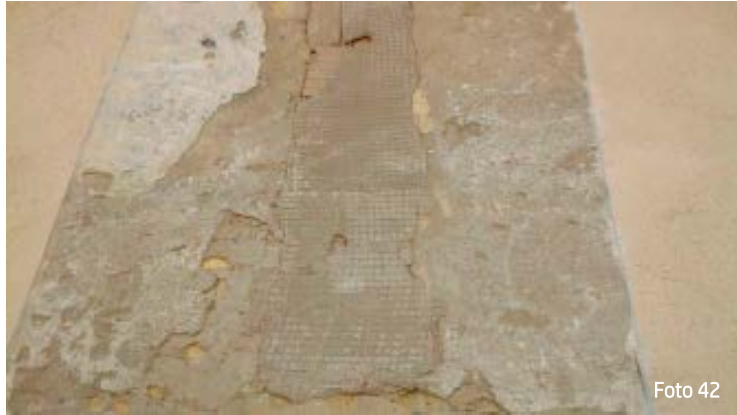
1.- Detección de daños en la fachada trasera del edificio.

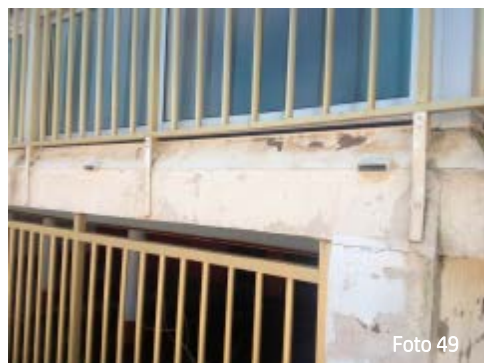
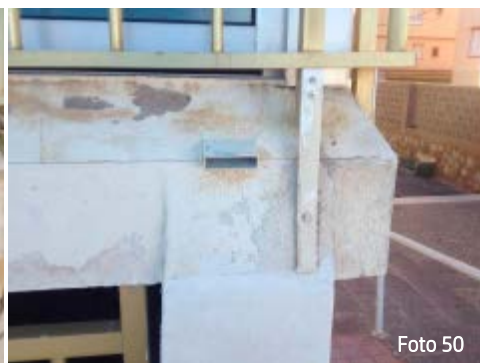
1.- Detección del daño.

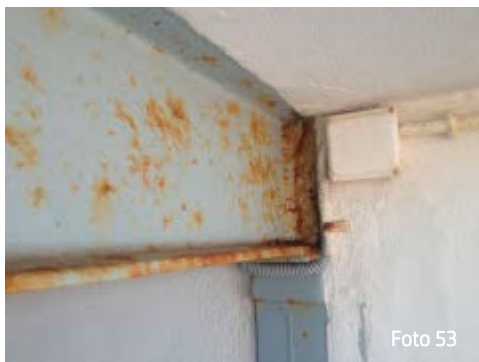
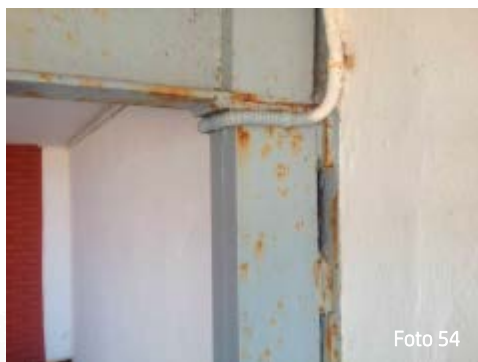
1.- Detalle de las vigas en mal estado.  
A&G Proyectos y Desarrollo. Perellonet. 2013.

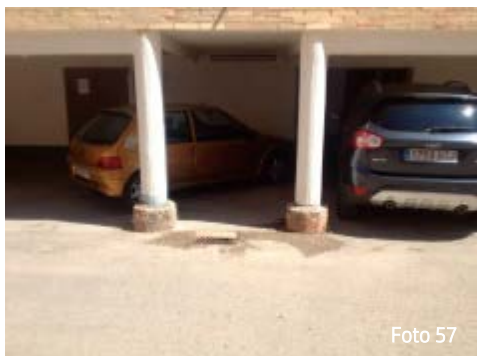
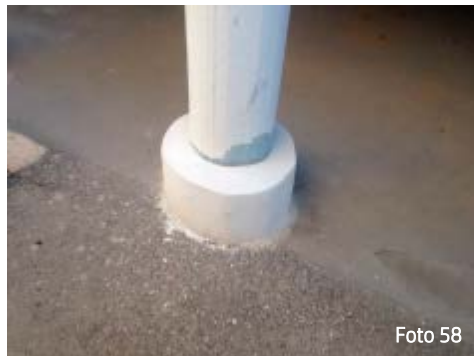
3.- Detalle de los pilares en mal estado.  
A&G Proyectos y Desarrollo. Perellonet. 2013.
