UNIVERSITAT
POLITÈCNICA
DE VALÈNCIA

TRABAJO DE FIN DE MÁSTER

**Estudio de soluciones para la mejora del dique del Este del puerto de
Barcelona (España).**

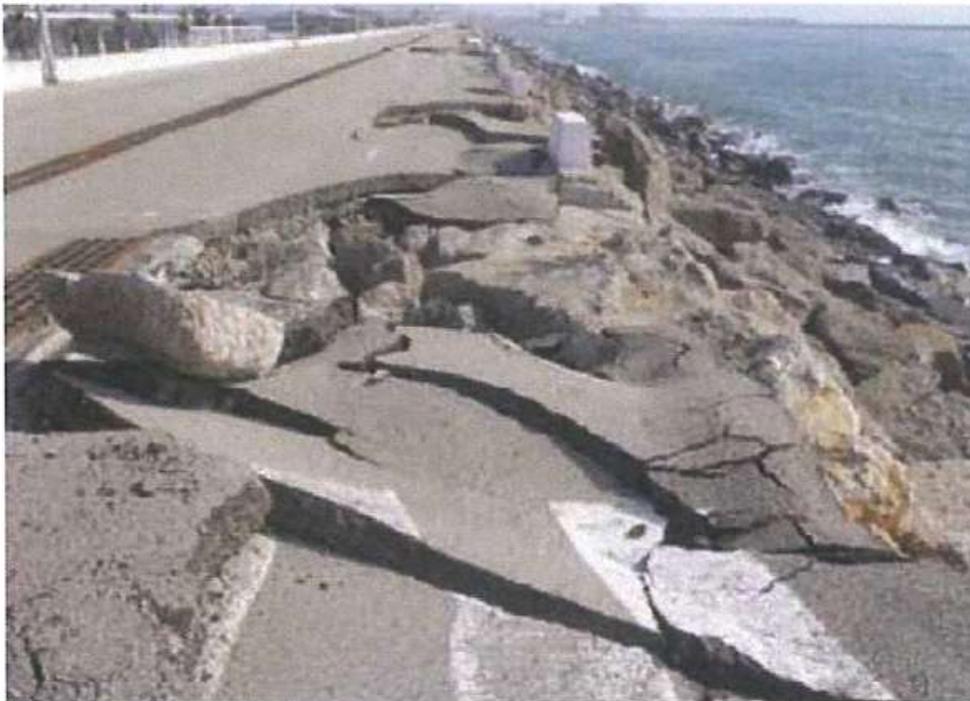
Del mismo modo ocurre con los daños, puesto que en la primera parte no se presentan averías ni rebases destacables, pero a partir del P.K. 0+700 empiezan a aparecer rebases importantes, roturas del pavimento (previsiblemente por la supresión del oleaje) y por ultimo daños en la terminal marítima D por efecto de los rebases.

Imagen 5: daños en el pavimento de la sección 2

Por todo ello se propone reparar la zona del paseo marítimo, generando una nueva plataforma elevada y la reparación puntual de las zonas con falta de material o necesidad de recolocación del mismo.

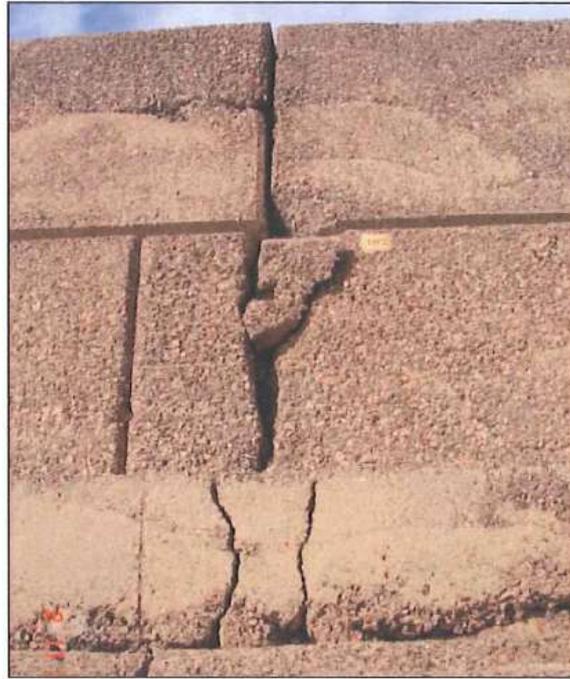
Imagen 7: Fisura vertical en el espaldón en el P.K. 2+310

Por todo ello **se propone generar una berma de pie con escollera de 8 toneladas que sirva de apoyo para generar al menos una capa por encima de la sección de Cubípodos de 25 toneladas** como indica el anexo 5. Además, se debería reparar las fisuras del espaldón.
