# INTERVENCIÓN DE LA CRIPTA DE LOS CAÍDOS Y ERMITA DEL CRISTO DE LA AGONÍA (ALGEMESÍ)

PROYECTO FINAL DE GRADO

Joaquina Garcia Sentamans

Junio 2011

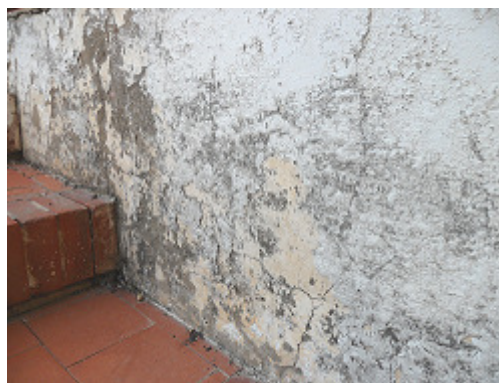
Estilóbato parte derecha

Este tipo de lesión no es muy común en la ermita debido a la influencia de dos factores; la inexistencia de mantenimiento junto con el elevado grado de humedad del ambiente, que favorecen la evolución de la suciedad hasta sus niveles más altos, provocando lesiones por suciedad más graves.

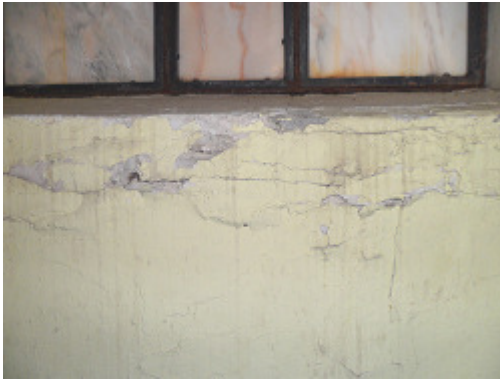
Vidriera desde interior ermita

Rotura superficial que no sobrepasa el espesor del material de revestimiento.

Pueden estar causadas por la propia retracción o envejecimiento del material empleado.

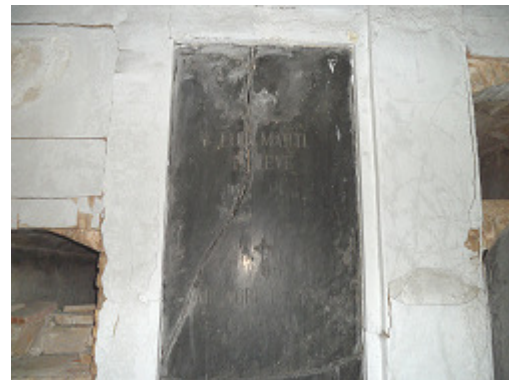
Lápida

Las grietas presentes en las dos últimas fotografías, fueron provocadas por la acción incontrolada del hombre en el momento de la apertura de nichos.

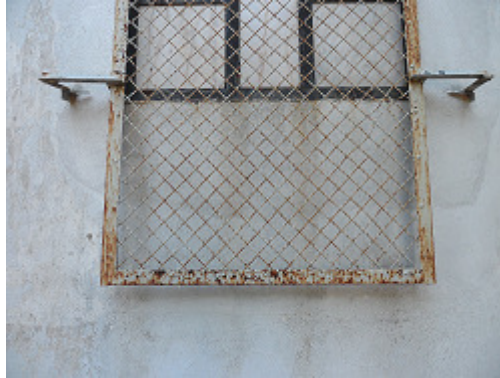
Protección exterior vidriera

Reacción química que se produce en los materiales férricos al estar en contacto con el agua o por la humedad medioambiental, produciéndoles daños que pueden llegar a dejarlos inutilizables para el propósito que fueron construidos.

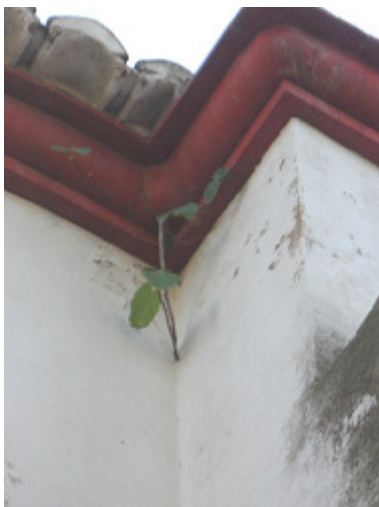
Fachada lateral izquierda

Presencia de plantas que suelen manifestarse en juntas, grietas o depósitos de suciedad en los elementos constructivos.

Al estar envuelta la ermita por una gran variedad de árboles y plantas, ha favorecido la aparición de vegetación en las juntas entre ladrillos y grietas, muchas de éstas agravadas por la evolución de las raíces.

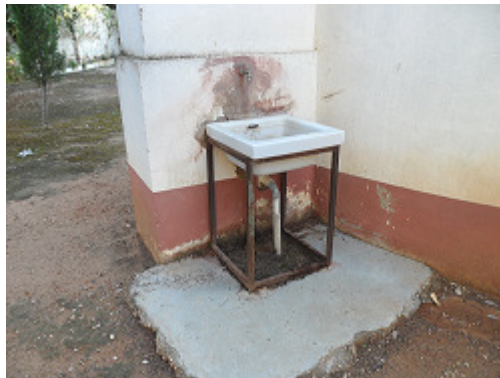
Lavadero adosado al contrafuerte

Una vez el elemento se ve envuelto en algún acontecimiento histórico por lo que le haga ser recordado con el resto de la construcción, pasa a tener un valor patrimonial y deja de ser un elemento impropio.

Sustraeremos el lavadero y su canalización lo más cuidadosamente posible, para no causar daños al elemento estructural.
