## INDICE:

El edificio en el que se va a centrar el siguiente proyecto final de grado es el ayuntamiento o casa consistorial de la villa de Enguera. Fue construido a finales del siglo XIX por el arquitecto don Antonio Ferrer Gómez y es de estilo neoclásico.

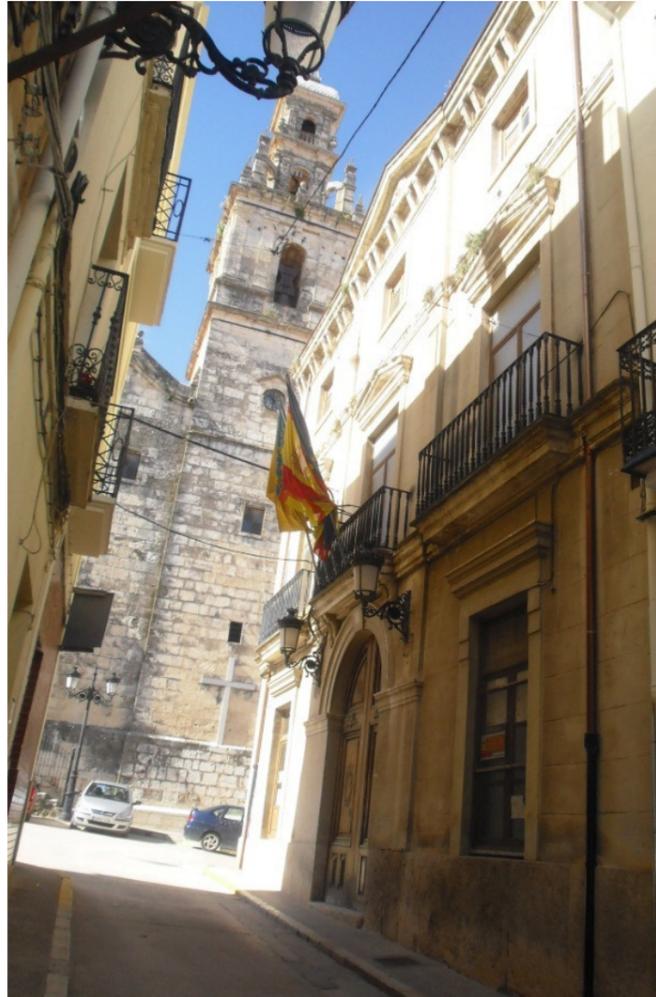
Ya en la fachada secundaria o lateral también podemos distinguir varias manchas de humedad que probablemente estén causadas por las razones explicadas en el párrafo anterior ya que están situadas en el zócalo de la parte izquierda.

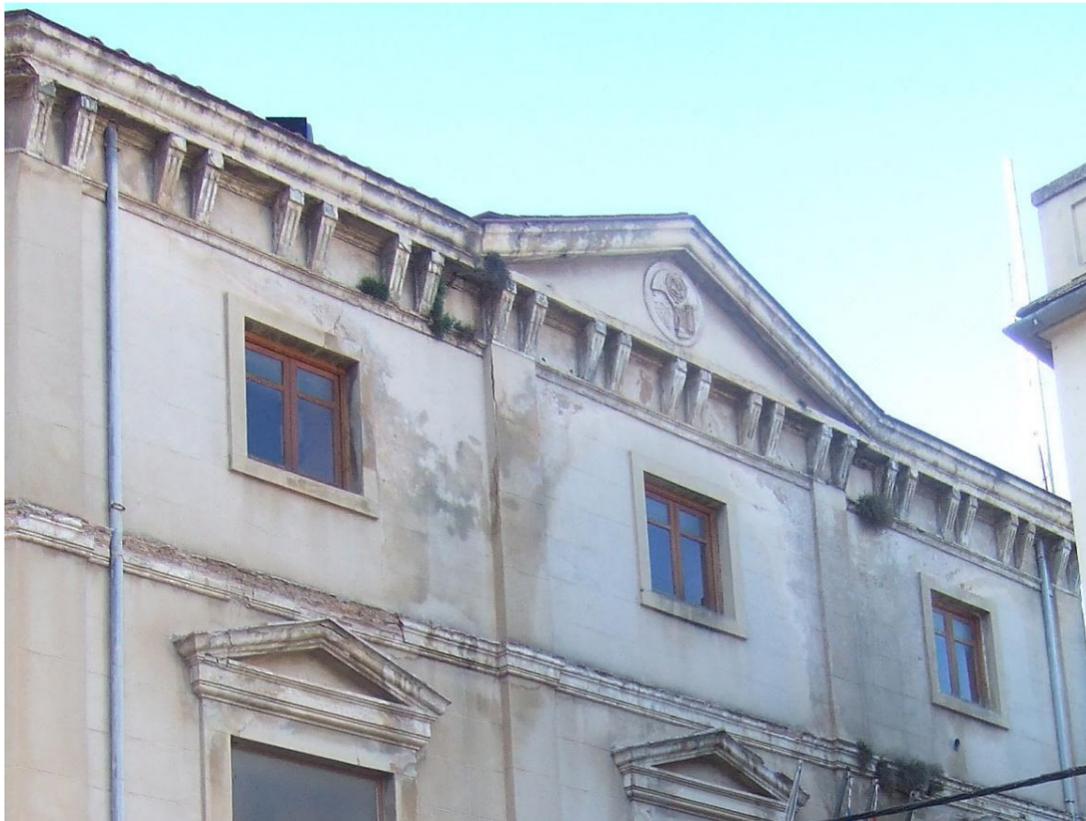
En la fachada secundaria este tipo de patología se puede ver alrededor de la bajante que hay dispuesta. La bajante tiene pérdidas de agua por estar obstruida, mal conectada o fisurada. Ello hace que

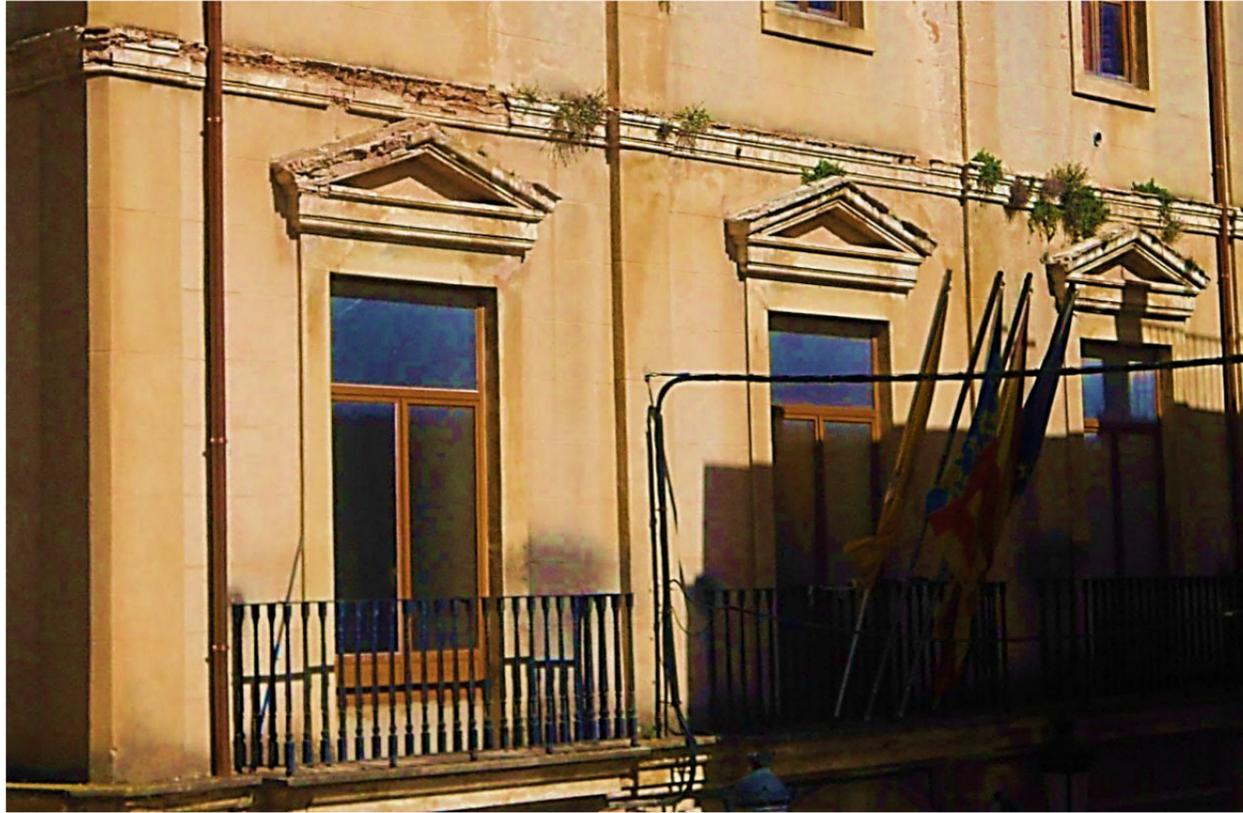
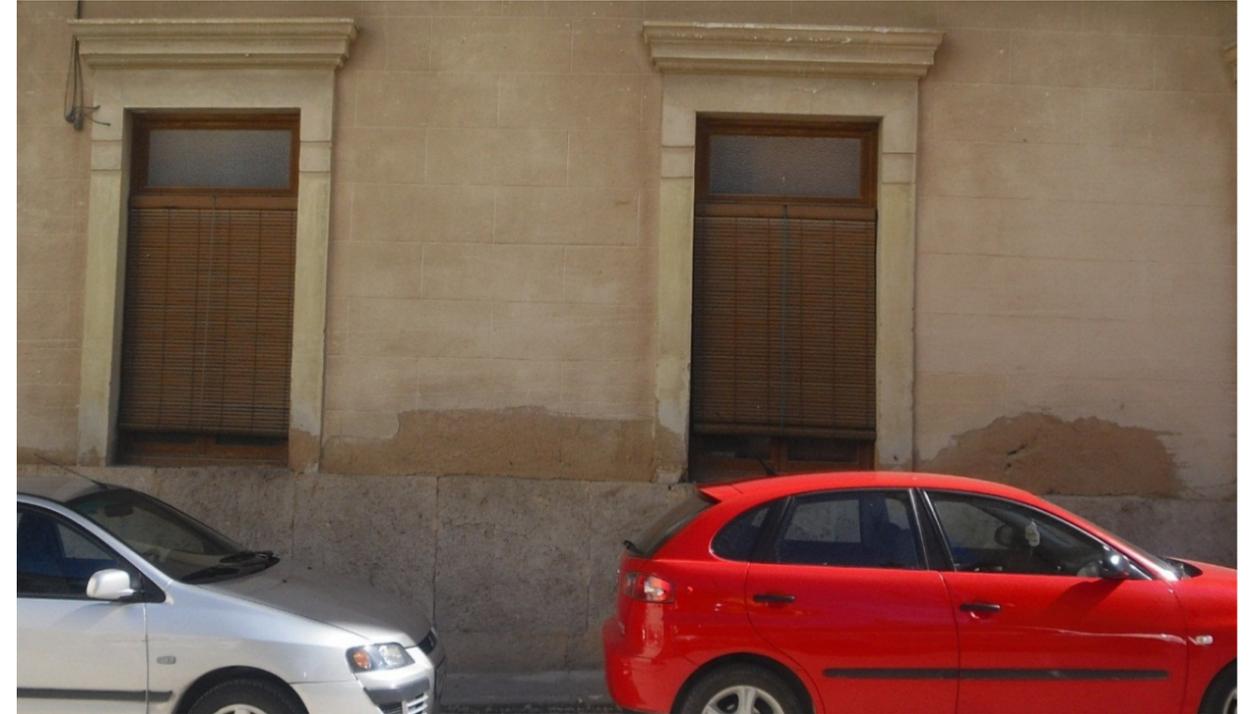
Con respecto a los desprendimientos del material de acabado, los tenemos localizados en la fachada secundaria, encima del zócalo. Las causas por las que pueden haber ocurrido son por errores en la ejecución de la obra o por una escasa calidad de los materiales empleados, también pueden estar debidos a las acciones mecánicas, las agresiones humanas o a la antigüedad, la orientación o la exposición del edificio.

Respecto a la antigüedad, el paso de los años y la agresión repetida de determinados agentes, entre ellos los atmosféricos, pueden comportar importantes cambios en las características de los materiales, su deterioro como consecuencia de la erosión y la pérdida de adherencia de los morteros. La orientación resulta esencial en lo referente a la incidencia del agua de lluvia sobre la fachada.

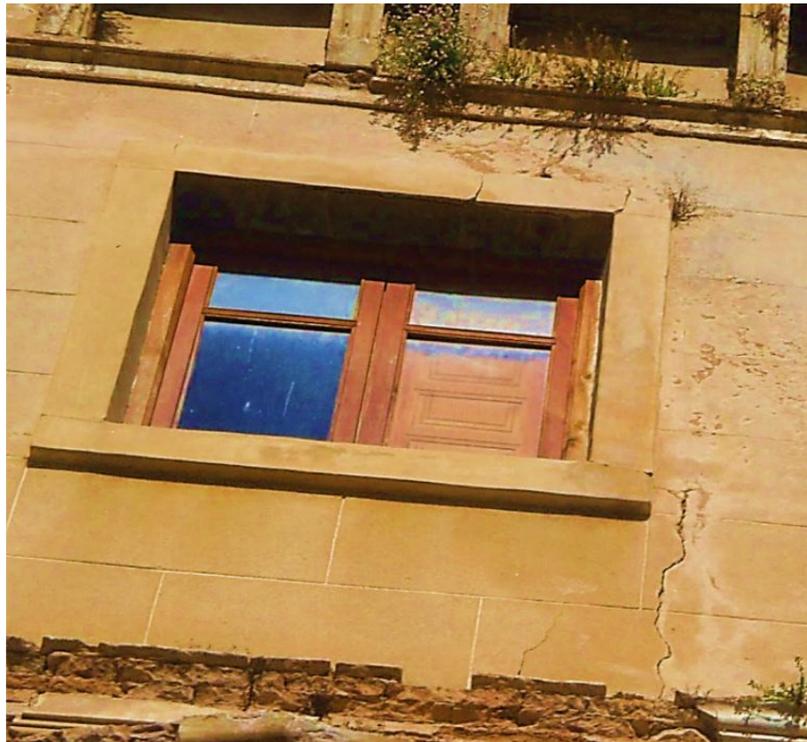
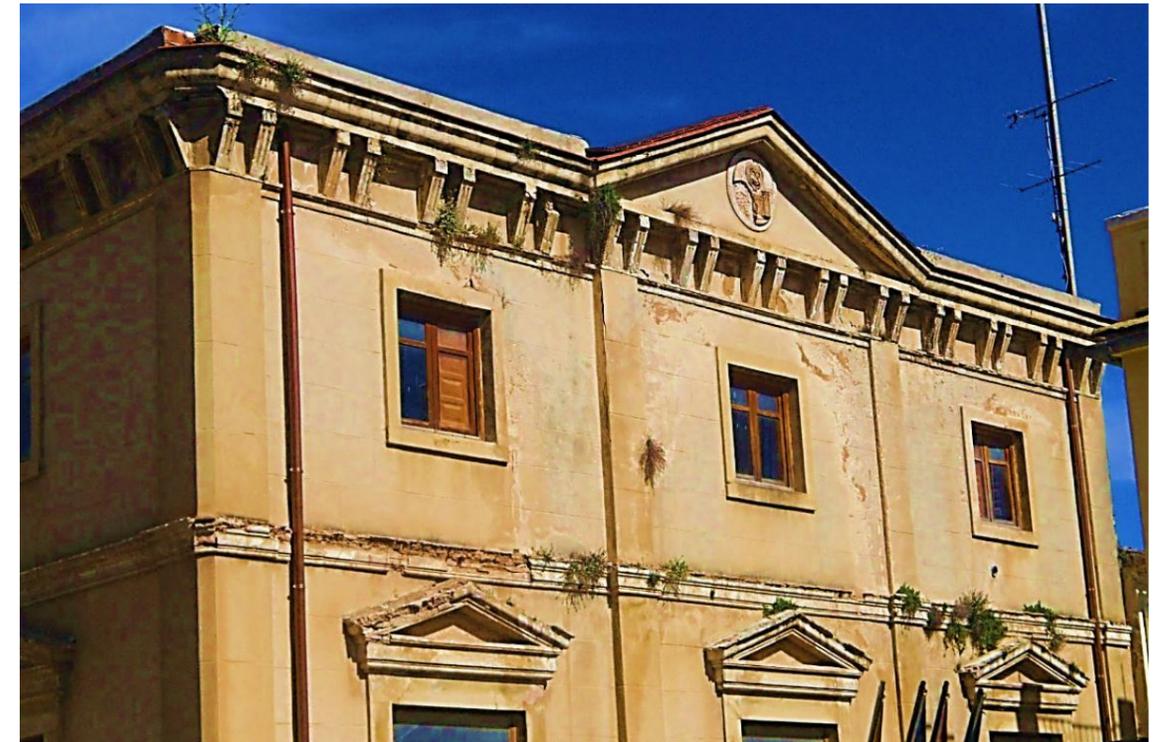
En la fachada principal observamos una grieta una ventana de la planta segunda. La grieta está situada en el lado derecho esquina inferior de la ventana. Esta grieta puede ser debida al asiento diferencial o a la disminución de la sección del muro bajo el hueco.

También observamos una fisura en el revestimiento en otra de las ventanas de la planta segunda, la situada más a la derecha. La fisura es síntoma de agotamiento del material constructivo, causado por la aplicación de sollicitaciones directas o indirectas que éste no puede soportar y que pueden llevar hasta la rotura. Ello sucede cuando la deformación causada por la sollicitación supera la capacidad de deformación elástica del material.

Para una correcta reparación se debe estabilizar totalmente el movimiento que origina la grieta. La intervención comprenderá dos fases:

1. Sellado superficial
  - 1.1 Limpieza de los labios de la grieta.
  - 1.2 Aplicación de un sellante que puede ser rígido (mortero con aditivos), semielástico (resina epoxidica), o totalmente elástico (silicona).
2. Rellenos de profundidad
  - 2.1 Limpieza con chorro de aire comprimido
  - 2.2 Inyección a presión del material del relleno o relleno por gravedad mediante bebederos. El material que puede ser rígido (mortero con aditivos), semielástico (resina epoxidica), o totalmente elástico (silicona).

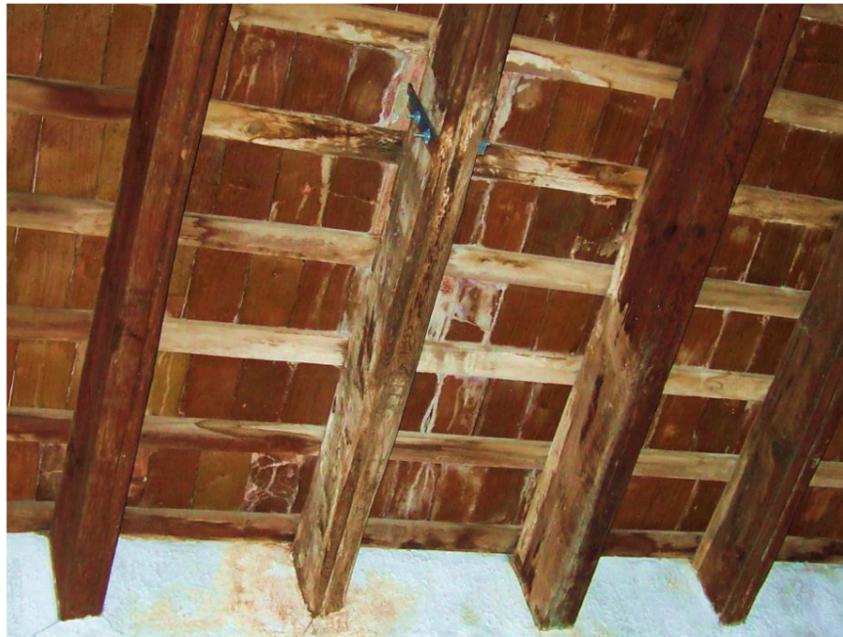
Las patologías que presenta la cubierta del edificio son generalmente la pudrición de las vigas y viguetas que la conforman, debido a la infiltración del agua exterior a través de la envolvente superior del edificio o por humedades por condensación.

Dichas humedades pueden ser causadas por la rotura o el desplazamiento del material de cobertura (tejas), en cuyo caso, se producen por infiltración. También, el origen de las humedades de la cubierta, podría ser las deformaciones, movimientos o desencaje de la estructura de madera, la cual ejerce de soporte resistente.

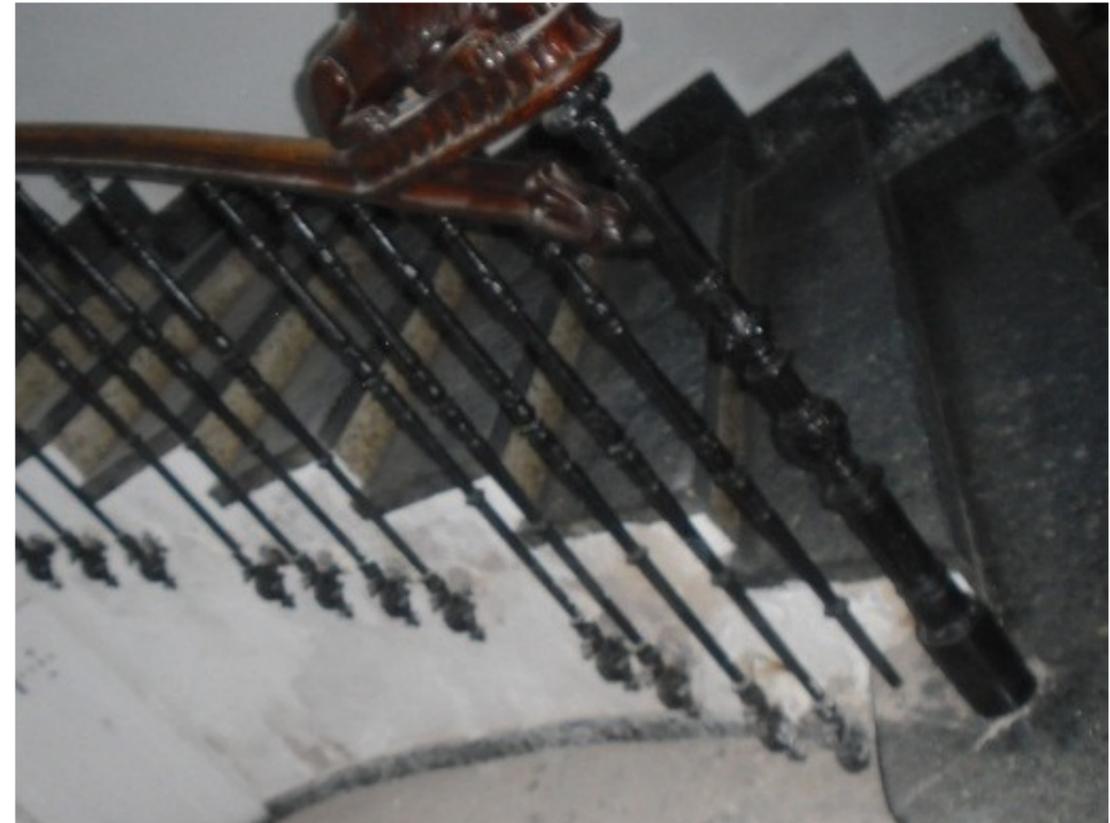
Con respecto a su estructura portante la escalera, no sufre ningún tipo de patologías. Es con respecto a su barandilla, la cual se está desprendiendo de la base de la escalera. Esto puede ser debido a que en su disposición no se utilizó un buen material de agarre, o que con el paso del tiempo ese material, se haya ido degradando, hasta dejar que la barandilla se separe del soporte. También faltan algunos barrotes de la barandilla, esto puede estar debido a que la unión de los barrotes con el pasamanos no se realizara con una buena ejecución o debido a agresiones humanas.

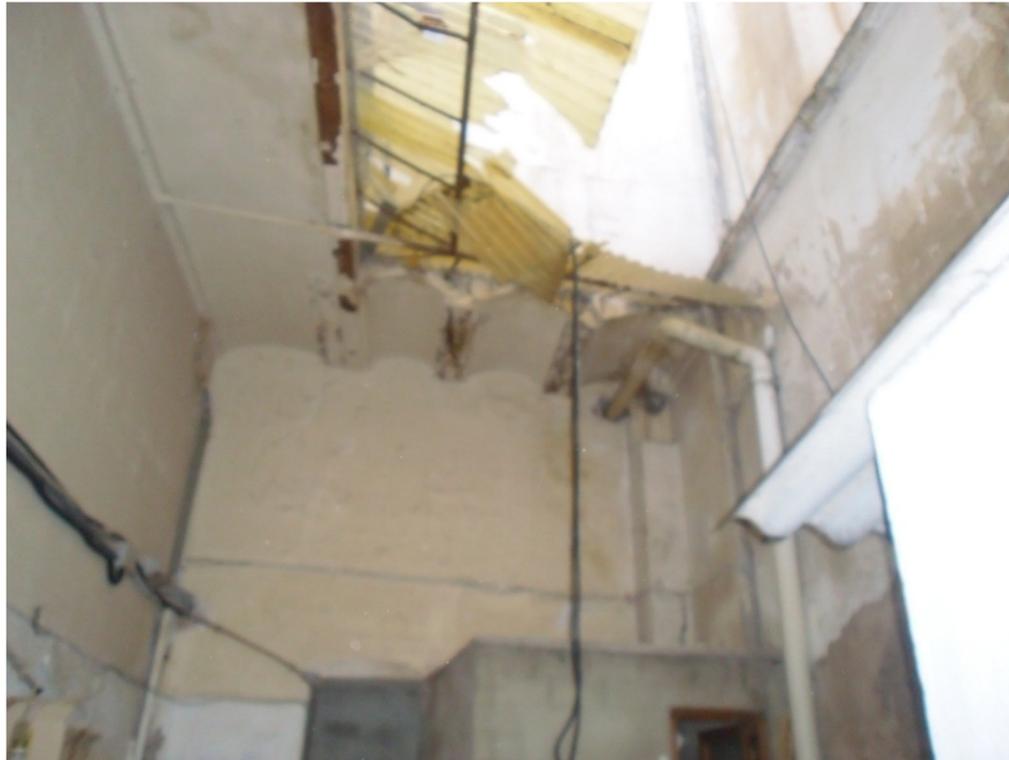
El patio interior que sirve para ventilar y dar luz las tres plantas del edificio está en pésimas condiciones. Además de estar lleno de trastos inservibles y de suciedad, los muros que lo conforman presentan humedades y desprendimientos del material de acabado. También cuenta con numerosas grietas y fisuras en el revestimiento. La medianera que se puede apreciar desde el patio interior también cuenta con las mismas patologías que el resto del patio.

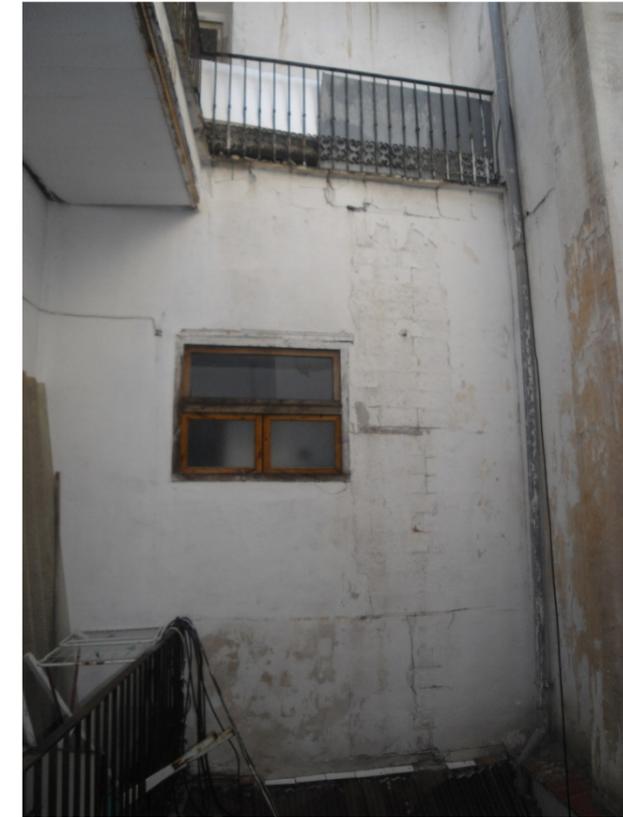
Las barandillas dispuestas en los balcones que dan al patio están oxidadas, y ello conlleva a la aparición de grietas en los frentes de los balcones por el aumento de volumen debido a la oxidación.

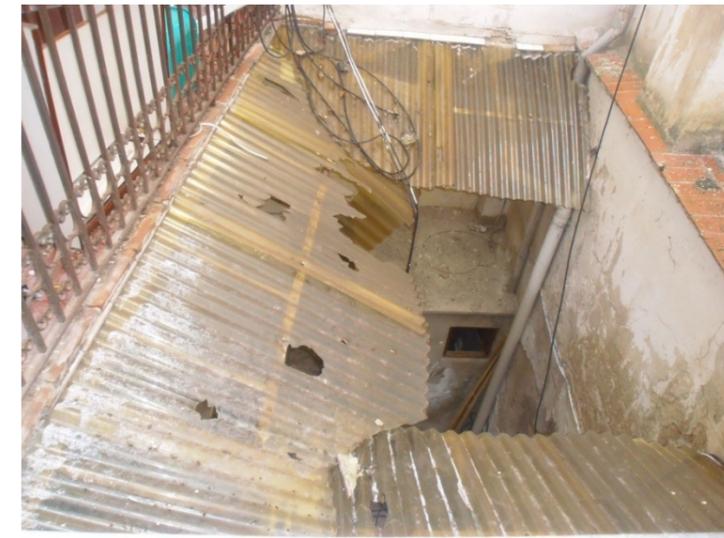
En su tiempo, se colocó en la planta primera, un material de cobertura (uralita), para proporcionar cubrición en la planta baja. Debido al mantenimiento nulo de la uralita, está en pésimas condiciones.

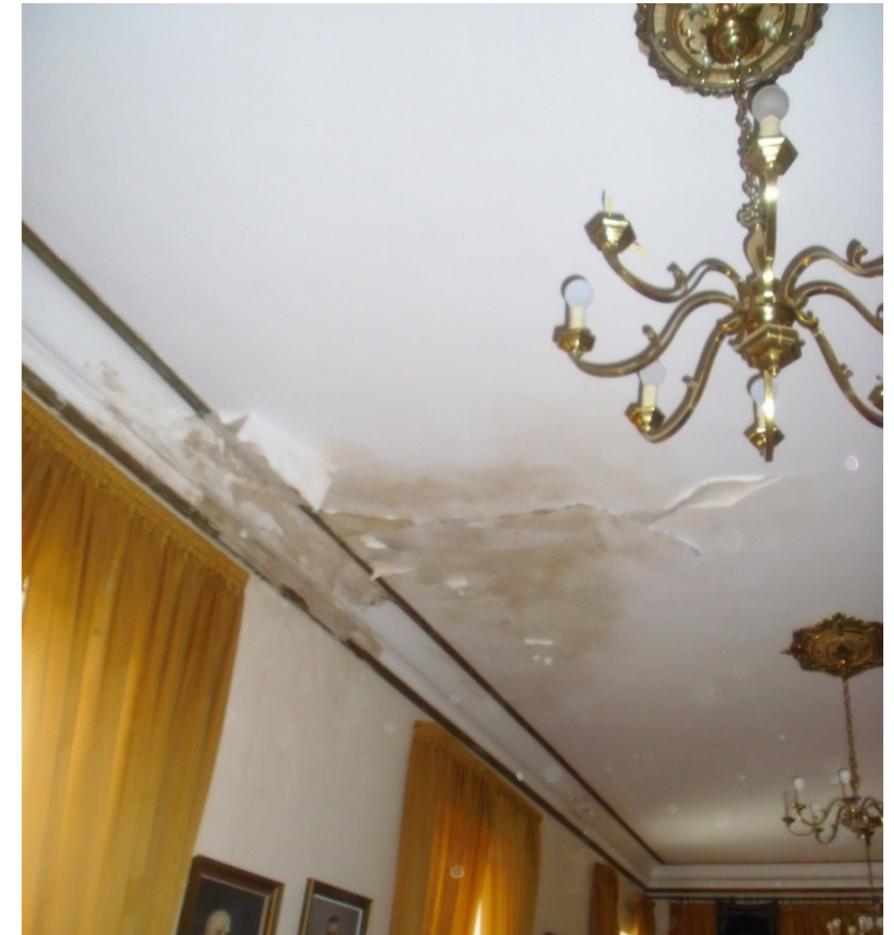
presenta el forjado que hace de techo de la planta primera y de suelo de la planta segunda. Probablemente las cabezas de las viguetas de dicho forjado se hayan podrido a causa de estar en contacto con el muro de fachada. A través de los tirantes de estopa que sujetan el falso techo de escayola y cañizo a las viguetas del forjado ha ido filtrando la humedad y ha aparecido la gran mancha que podemos apreciar.

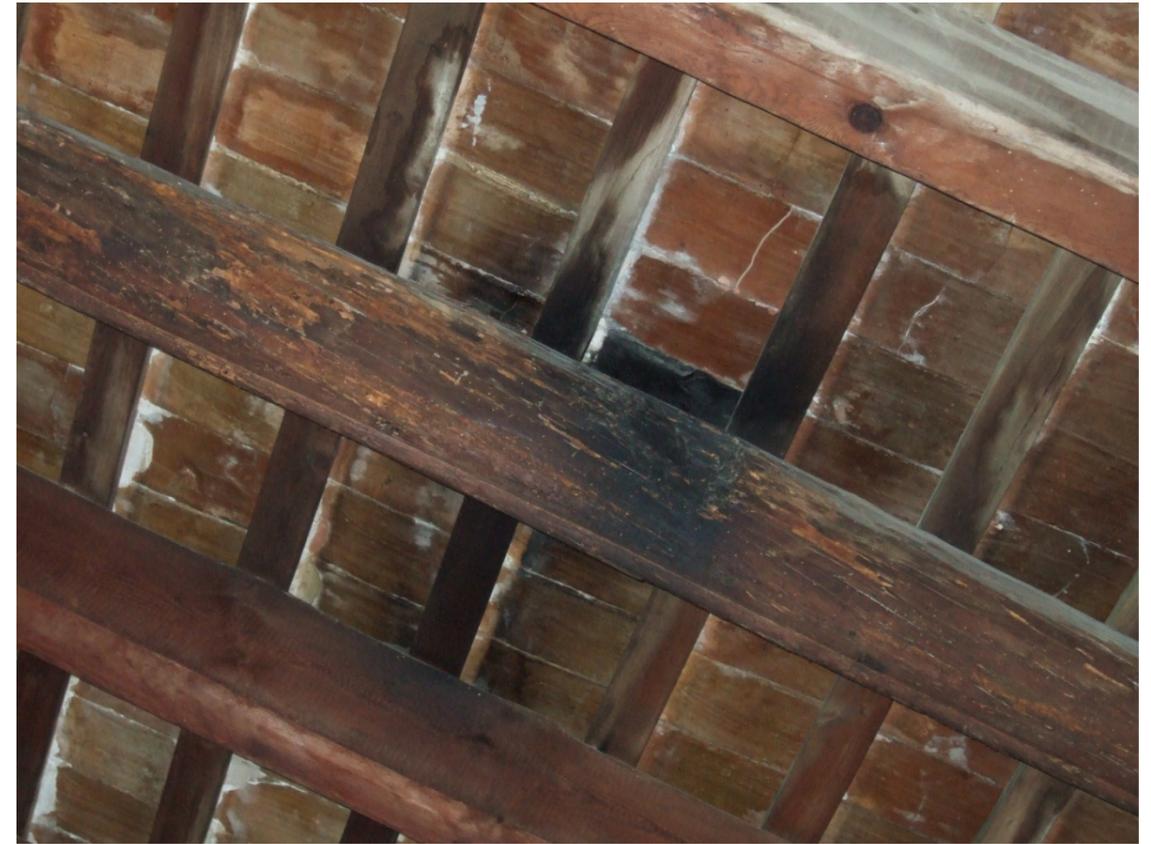
Estructura de cubierta afectada por la humedad procedente de las filtraciones del agua de la lluvia.

Las principales lesiones que se observan son la pudrición de las vigas y viguetas que conforman la estructura de madera, debido a la filtración del agua de la lluvia. Esta filtración se debe a que muchas de las tejas se han desplazado o están rotas, además el nulo mantenimiento de los canalones que recogen el agua, hace que se acumule suciedad y con ello obstruye el paso del agua hacia las bajantes. Con ello se propicia más aún si cabe, la filtración de agua en la estructura de madera y en los muros que la soportan.

La causa de las lesiones es la continua exposición de la cubierta a la intemperie, lo que facilita que la acción de distintos agentes como el agua, el viento y el sol afecten negativamente a la funcionalidad de la cubierta. La acción del agua esta explicada en el párrafo anterior, la acción del viento por si sola puede ser la causa del movimiento de las tejas, inclusive de roturas en caso de fuerte viento, y en combinación con el agua puede producir penetración de la misma entre los solapes de las tejas. La acción del sol produce un sobrecalentamiento de todos los elementos de la cubierta, provocando dilataciones diferenciales, causantes de movimientos y roturas.
