análisis y valoración de los trabajos de restauración de la
chimenea industrial de fábrica de ladrillo del "molí d'arròs Adell"
en Amposta

ESCUELA TÉCNICA SUPERIOR DE ARQUITECTURA · Máster Universitario en Conservación del Patrimonio Arquitectónico

MANEL SEGARRA ADRIÁN
GRACIA LÓPEZ PATIÑO
SANTIAGO TORMO ESTEVE
curso 2018-2019

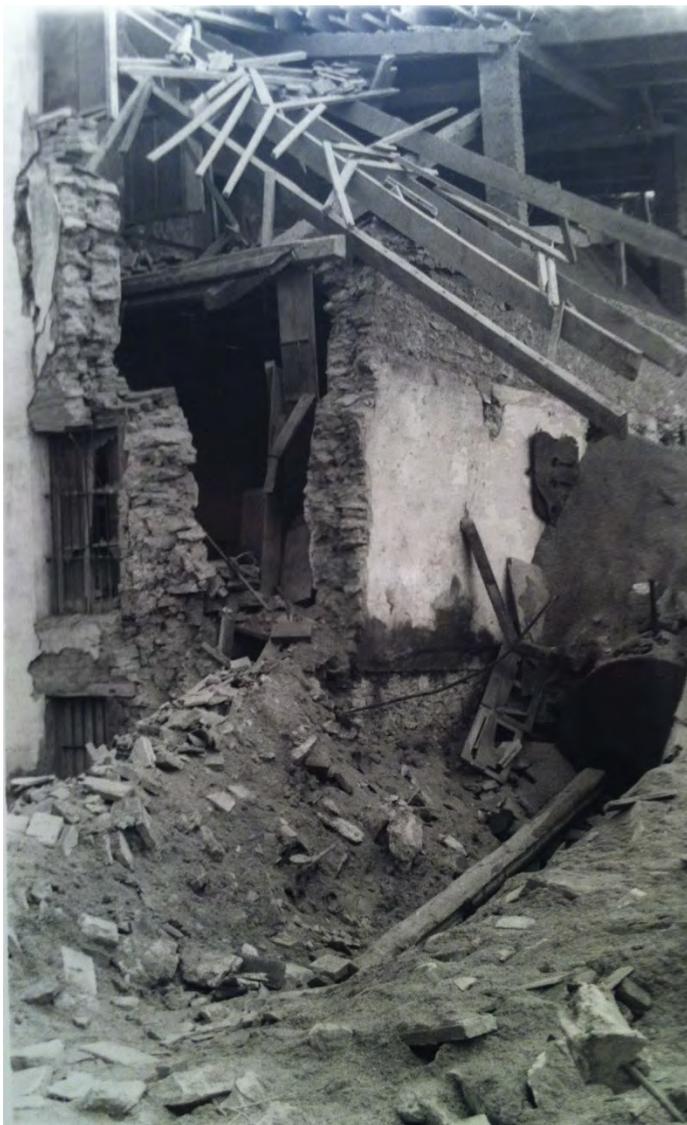
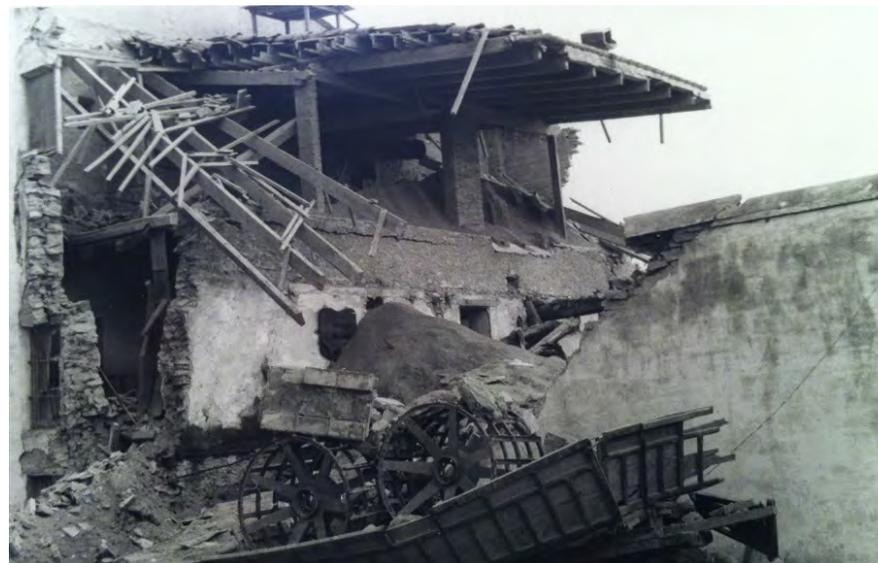
Figura 6.4

Figuras 6.4 y 6.5: Estado en que quedó el edificio que albergaba la caldera y máquina de vapor tras su explosión el día 25 de julio de 1962.

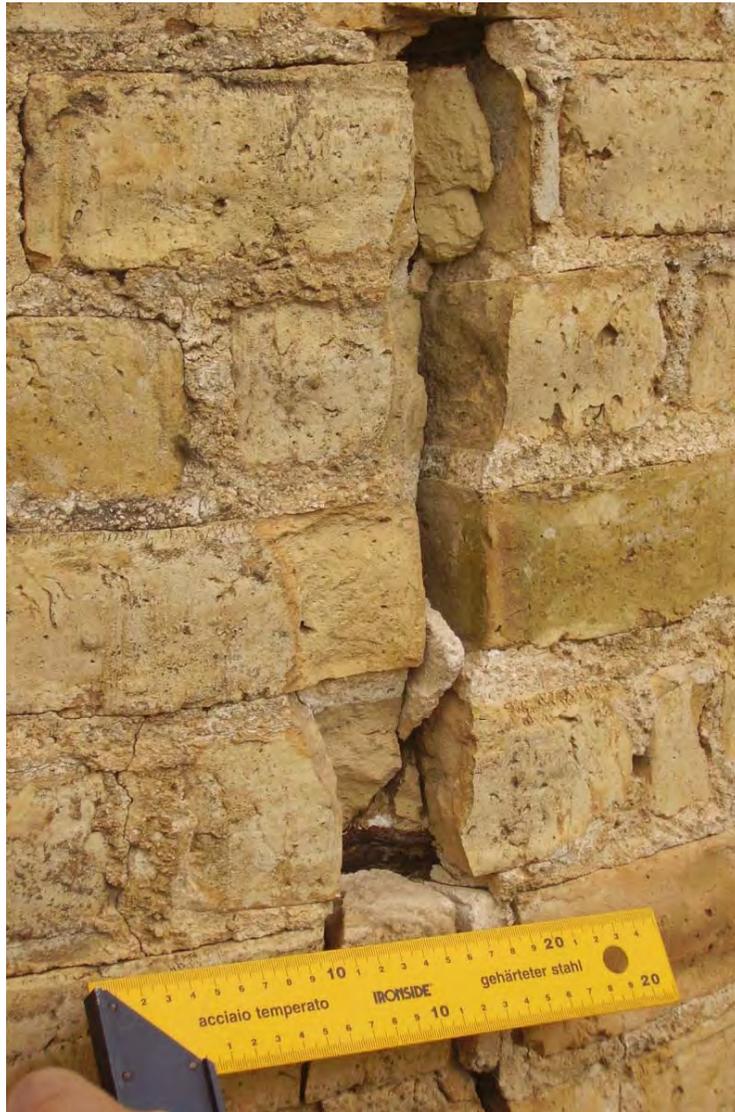
Figura 6.22 a 6.24: Dimensión de las grietas.

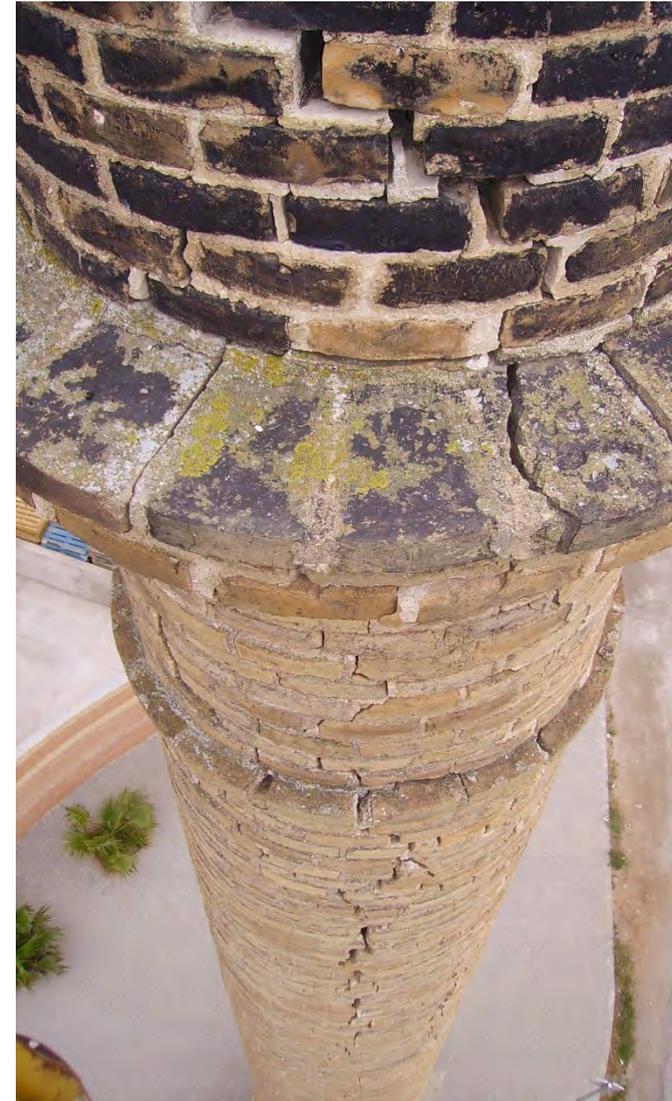
Figura 6.33

Figura 6.32 y 6.33: Dimensión de las grietas.

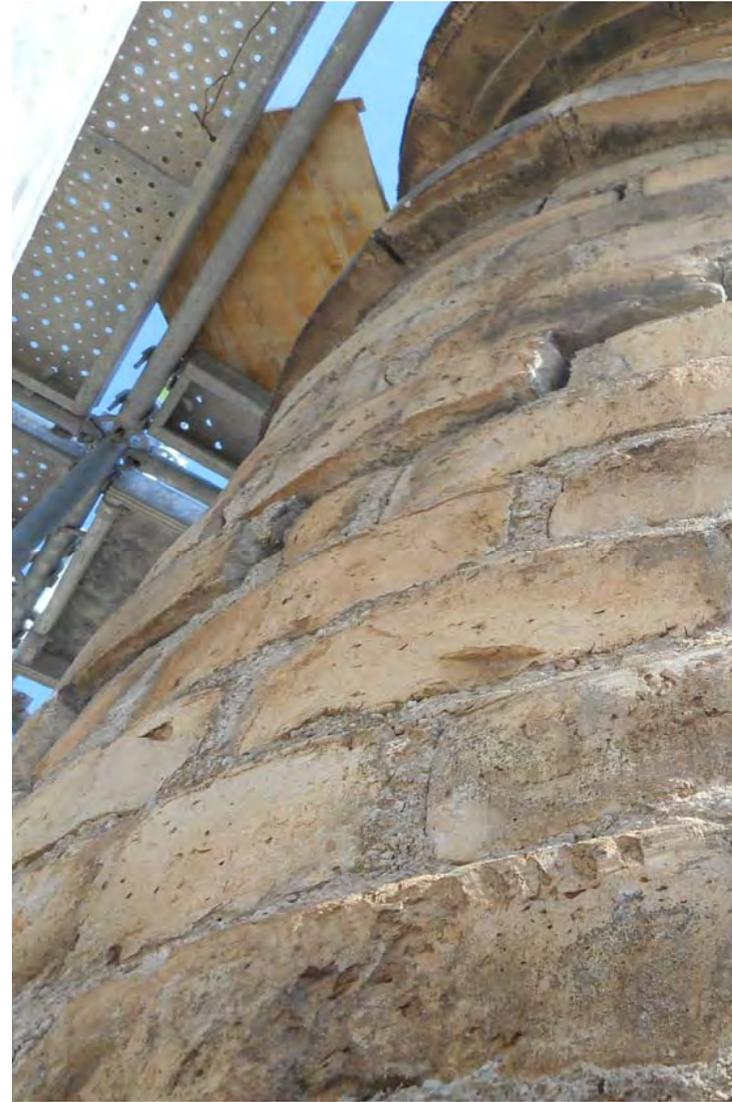
Figura 6.38
Foto Jaume

Figura 6.38: Se puede observar el desplazamiento del último tramo del fuste.

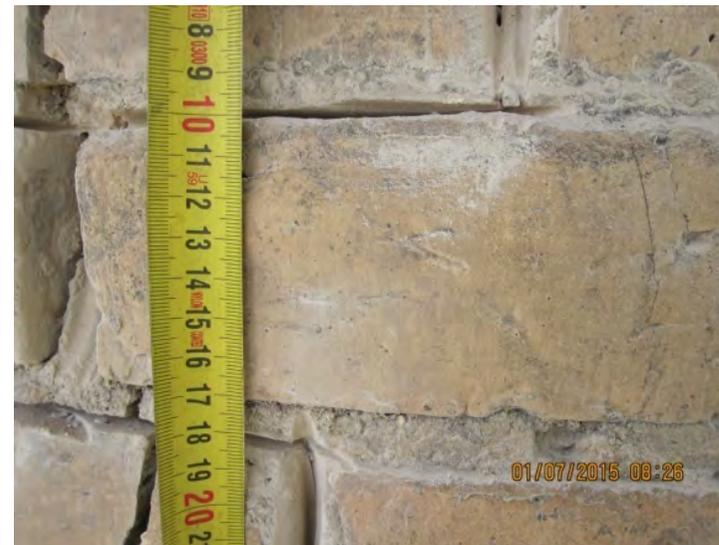
Figura 6.52

Figura 6.51 y 6.52: Toma de datos de las cuñas utilizadas en el tercer tramo del fuste: 20x19x7 centímetros.

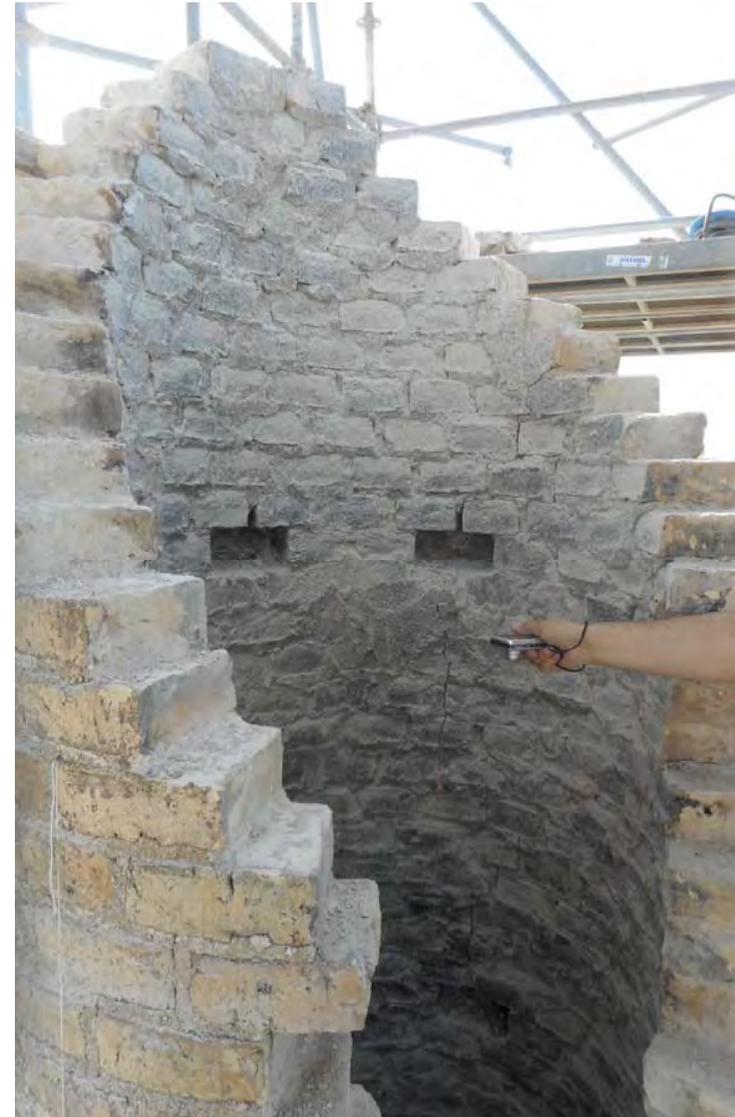
Figura 6.56
Foto Jaume

Figura 6.56: Tramo superior tras el desmontaje *escalonado*. Observamos los mechinales utilizados por el andamio interior para la construcción de la chimenea.

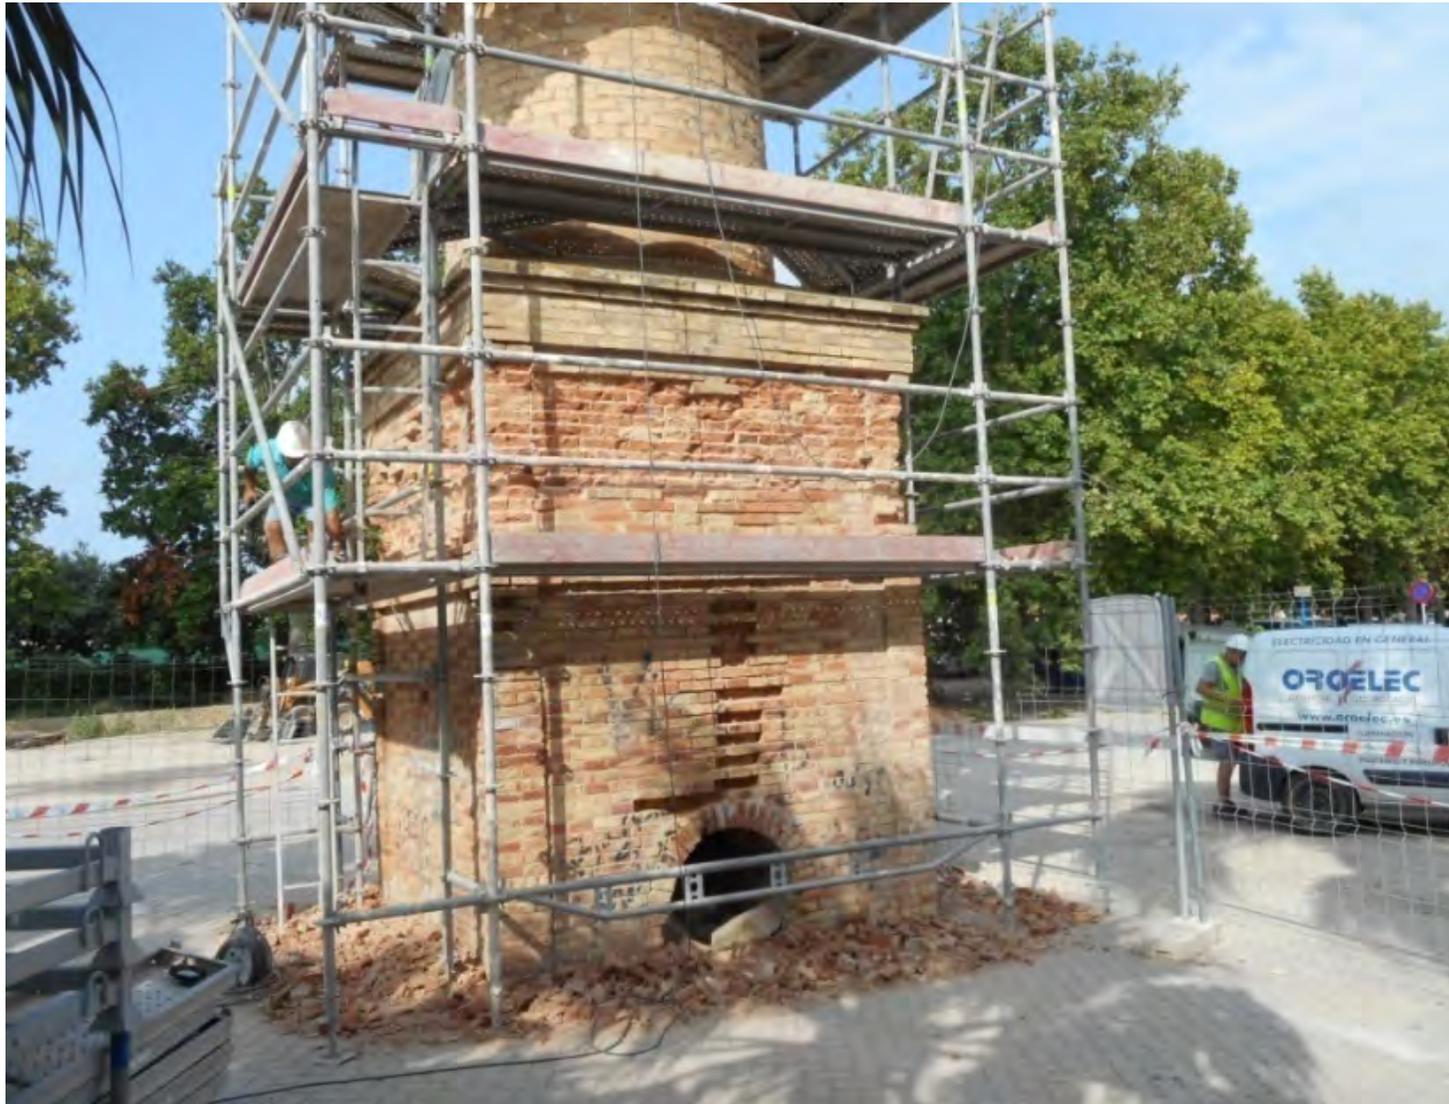
Figura 6.63
Foto Jaume

Figura 6.63: Vista general de la base durante los trabajos de saneado.

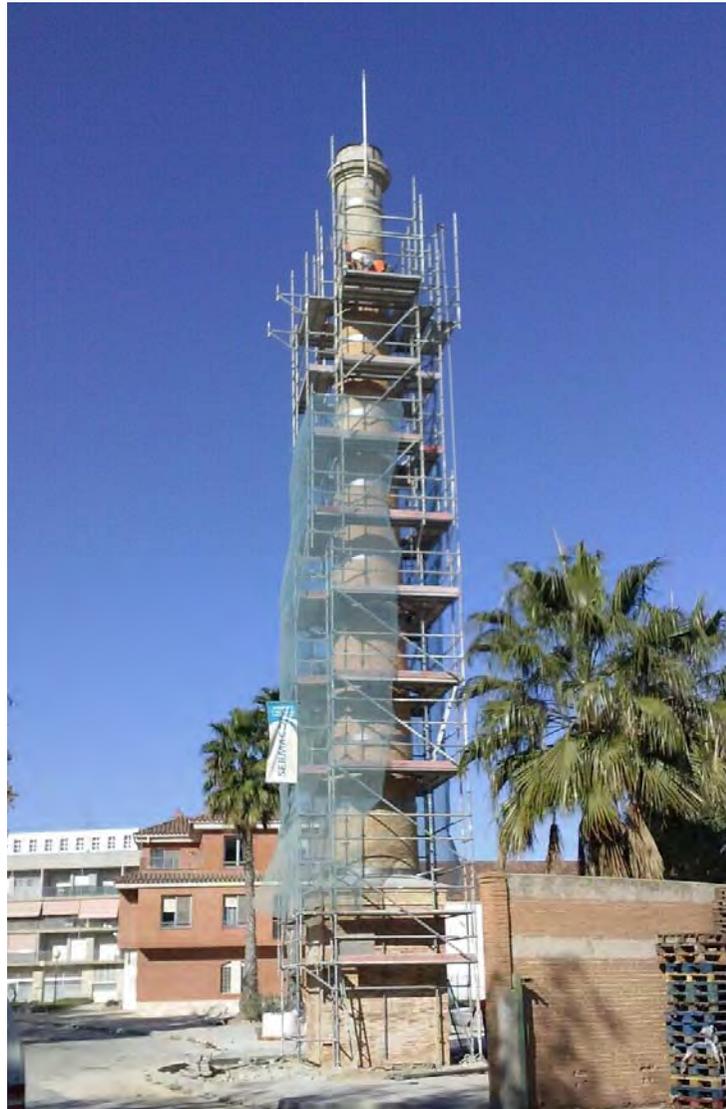
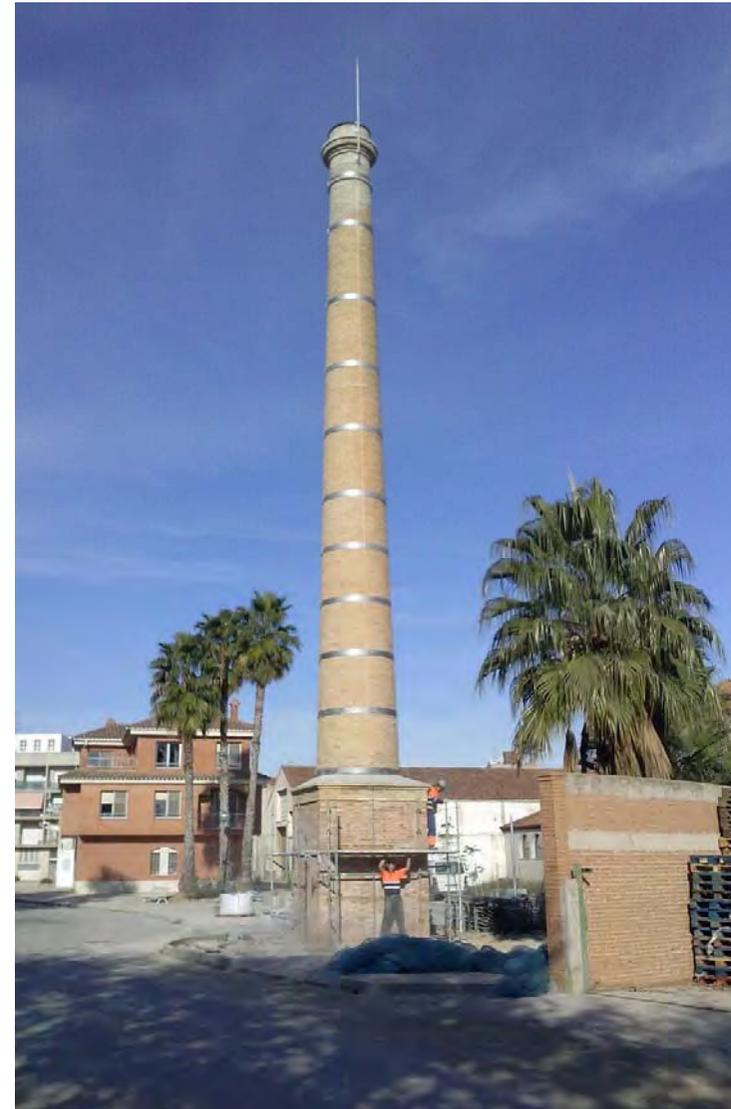
Figura 6.81 y 6.82: Proceso de desmontaje del andamio, tras la instalación del pararrayos.

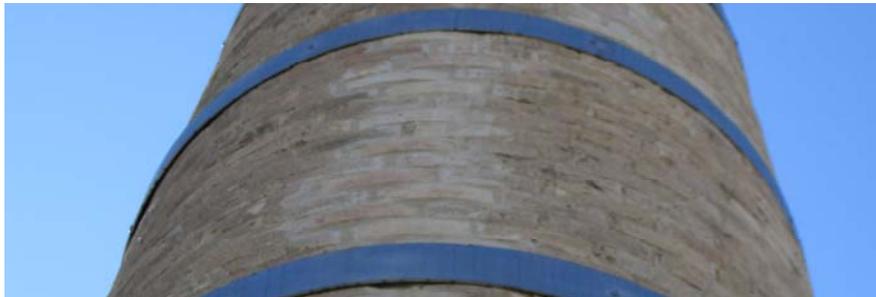
Figura 6.89. Detalle del fuste.

No obstante, se puede observar con bastante claridad los puntos del fuste donde se intervino debido a que tras el sellado de las grietas no se aplicó ninguna pátina de pigmentos naturales para adecuar cromáticamente toda la superficie.
