UNIVERSITAT
POLITÈCNICA
DE VALÈNCIA

**ESTUDIO HISTÓRICO Y ANÁLISIS
CONSTRUCTIVO DE LA “IGLESIA NUESTRA
SEÑORA DE LA ASUNCIÓN” DE VARA DE REY
(CUENCA)
- TOMO I -**

Alumna: Noemí Martínez Montoya

Valencia, Junio 2011

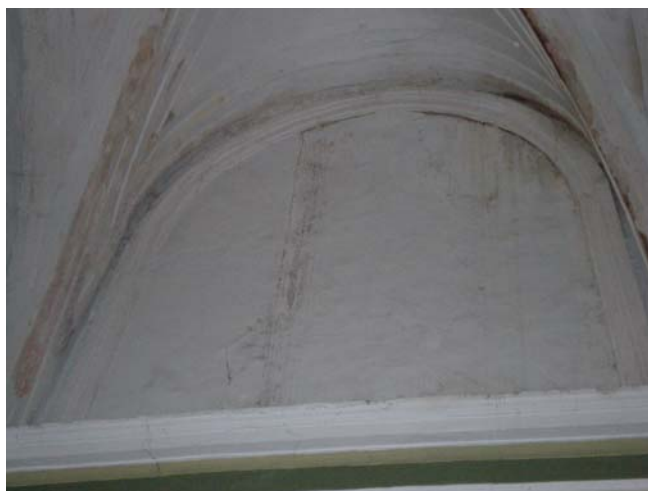
Figura 3.1. Ensuciamiento inorgánico en la capilla del extremo Sur del transepto.

Para actuar contra el ensuciamiento inorgánico se deben realizar dos procedimientos distintos pero complementarios. Estos son, en primer lugar, la eliminación de la suciedad mediante una limpieza efectiva, y en segundo lugar, la prevención, imprescindible para evitar la aparición de nuevas lesiones de este tipo.

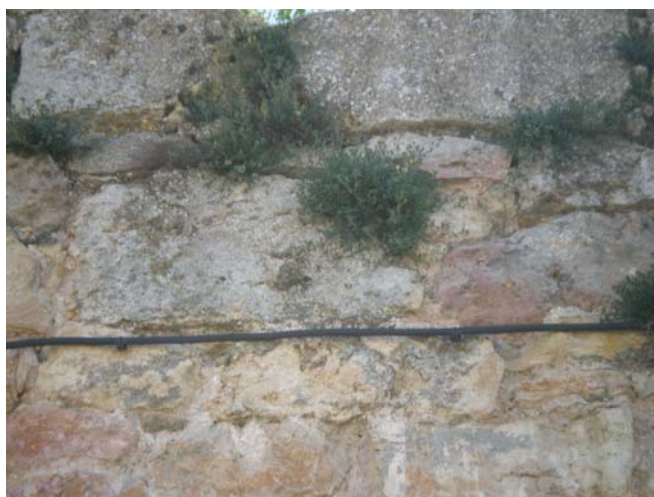
Se trata del crecimiento de vegetales mediante un proceso lento en los muro del edificio. El principal daño que provoca dicho crecimiento es la disgregación, debido a la expansión de las raíces.

Esta disgregación se produce normalmente en los elementos de sillería y mampostería, comienza en el material de la junta, ya que posee menor resistencia, y puede provocar incluso el desprendimiento de la piedra.

Figura 3.5. Vegetales superiores en la fachada Norte.

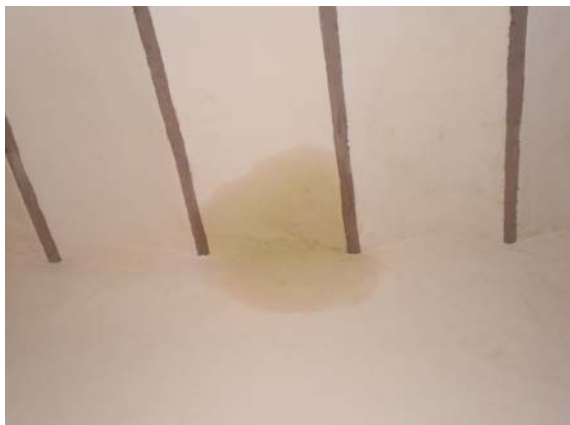
Figura 3.12. Mancha de humedad en el techo de la sacristía.

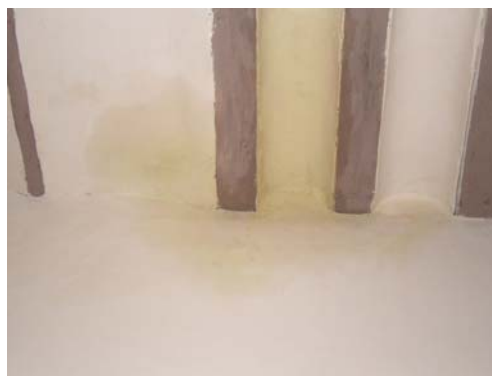
La zona más afectada por estas humedades es la sacristía. En el techo de esta dependencia se observan varias manchas de humedad que todavía no han causado daños mayores (figura 3.13.), como la destrucción del enlucido o grietas.

Figura 3.13. Humedad en el techo de la sacristía.

Sin embargo, todo lo anterior no sirve para nada si no se soluciona el problema que ocasiona las humedades. En el caso que nos ocupa, las humedades se producen por las infiltraciones de agua a través del tejado, debido al mal estado del mismo. Por este motivo, se debe reparar la cubierta, impermeabilizando la misma y retejando, sustituyendo las tejas rotas o en mal estado por otras nuevas de las mismas características que las originales.

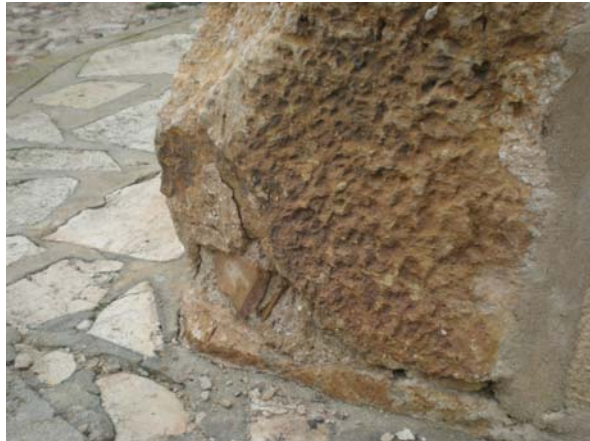
Figura 3.20. Erosión de la piedra en la esquina de la fachada Este con la Sur.

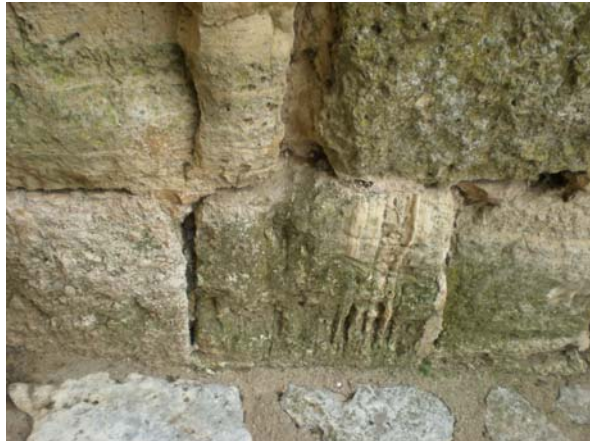
Figura 3.21. Erosión de la piedra en la fachada Este.

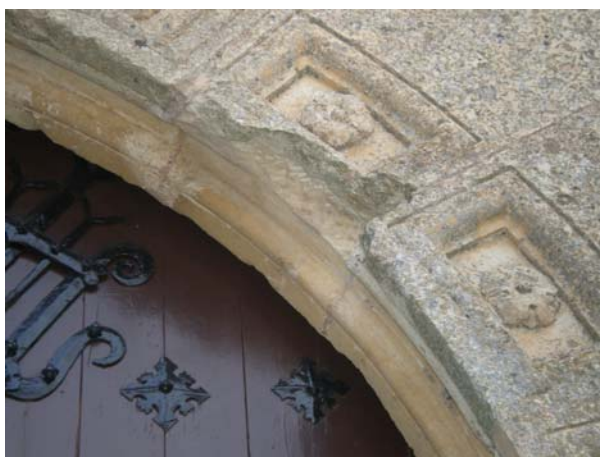
Figura 3.23. Disgregación en el arco de la portada principal.

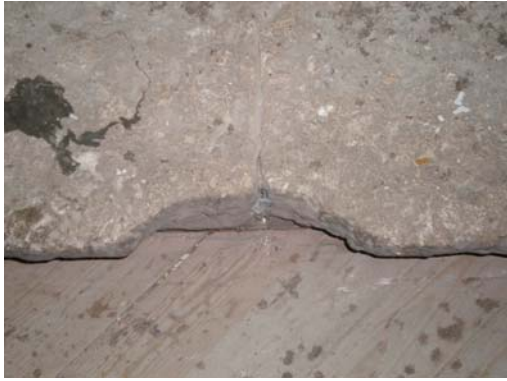
Básicamente, las lesiones más frecuentes son las mecánicas, debido a su situación y función (figura 3.24. y 3.25.). Sin embargo, también se deben considerar las lesiones físicas, sobre todo en exteriores, y las químicas.

Figura 3.24. Erosión y disgregación del pavimento de baldosas pétreas.

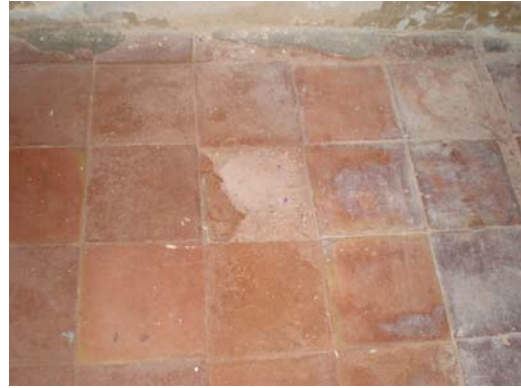
Figura 3.25. Erosión y disgregación del pavimento de baldosas de barro.

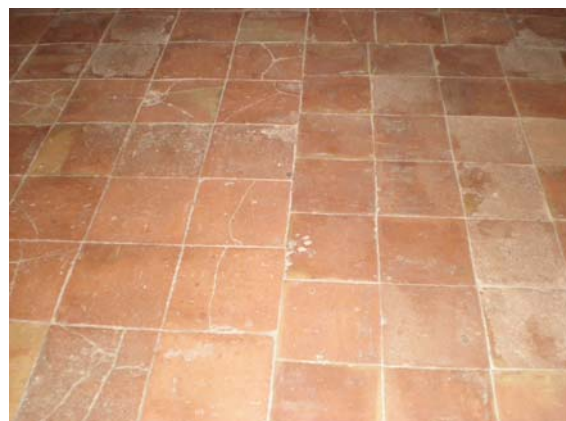
Figura 3.26. Fisuras en el pavimento de baldosas de barro.

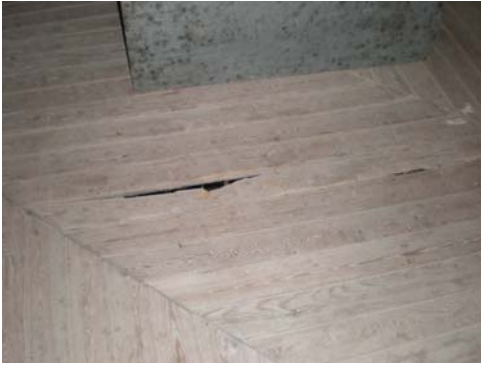
El agente de alteración de la madera que forma el pavimento en el transepto y las capillas de la iglesia es de tipo abiótico, concretamente se trata del uso mecánico (figuras 3.27. y 3.28.). Los daños producidos por este uso son fatiga y pérdida de resistencia, además de deformación y desgaste por rozamiento.

Figura 3.27. Degradación del pavimento de madera de la capilla del extremo Sur del transepto.

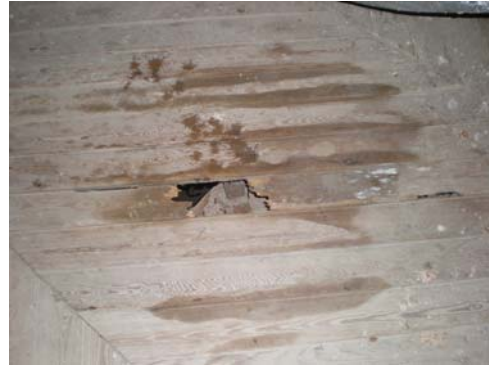
Figura 3.28. Degradación del pavimento de la capilla del extremo Sur del transepto.

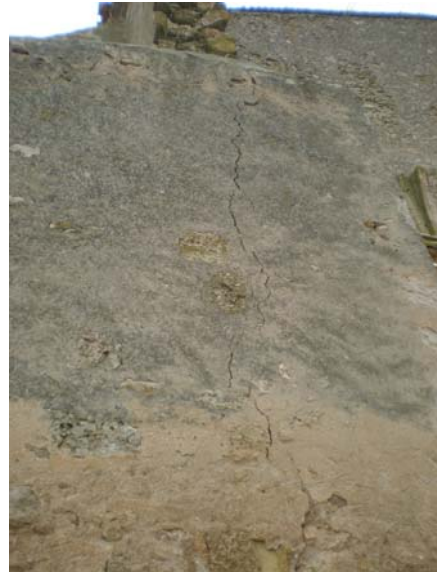
Figura 3.29. Fisura en la fachada Oeste.

El proceso de intervención se basa en un saneado y limpieza de la grieta, y, a continuación, un sellado por ambas caras con elastómeros.

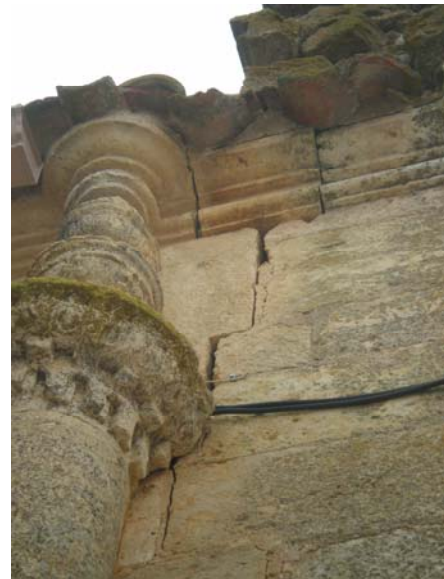
Figura 3.30. Grieta en la fachada Oeste.

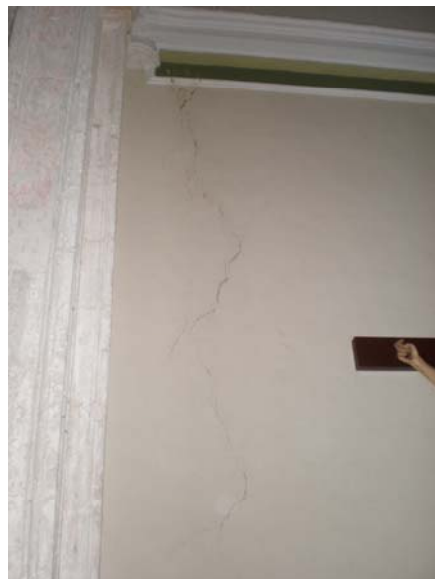
Figura 3.31. Fisura en la capilla del extremo Sur del transepto.

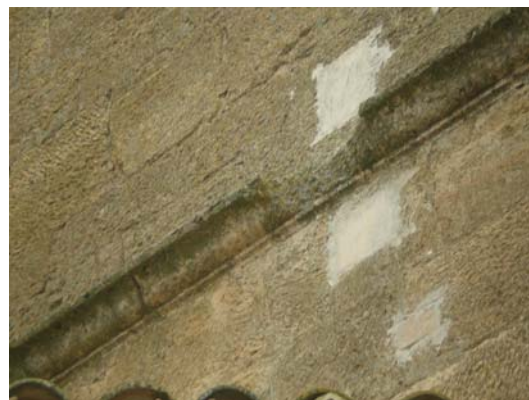
Figura 3.45. Disgregación en la fachada Este.

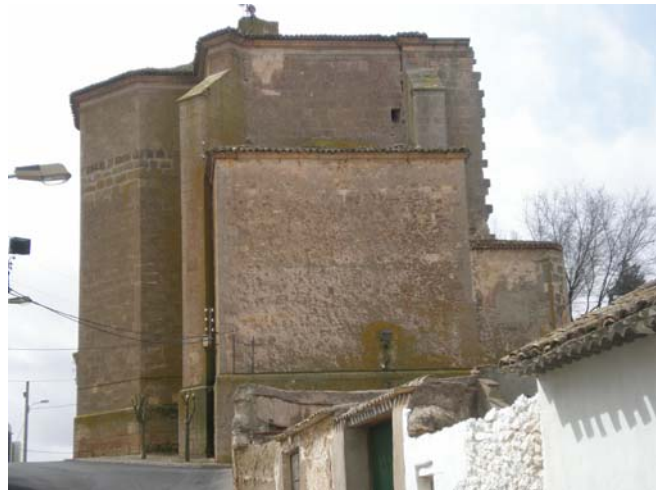
Figura 3.46. Fachada Norte.

Las lesiones encontradas en esta fachada son principalmente: ensuciamiento inorgánico y biológico, vegetales superiores en el muro de contención, erosión y elementos impropios del tipo: reposiciones y rejuntados con materiales no adecuados a la época del edificio, instalaciones de servicios públicos y cableado, y un elemento metálico en la cubierta para la colocación de dos altavoces. Además, se observa una fisura en lo alto del muro de mampostería concertada, junto al tejado de la capilla.

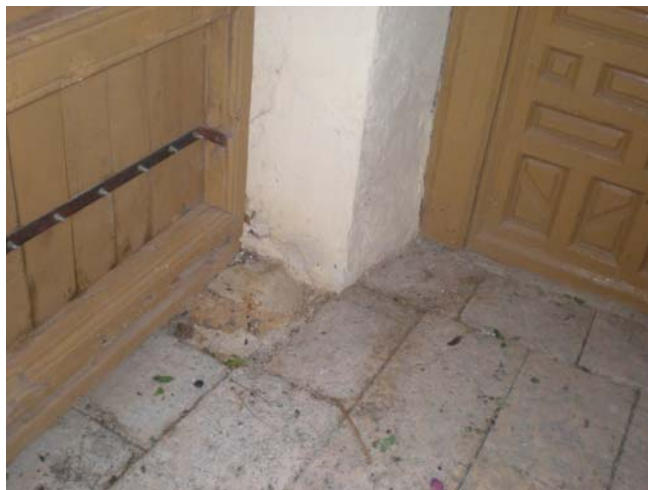
Además, se pueden observar otras lesiones, como suciedad o la erosión y disgregación del pavimento de baldosas pétreas (figura 3.47.).

Figura 3.47. Erosión y disgregación en el pavimento pétreo de la zona de acceso.

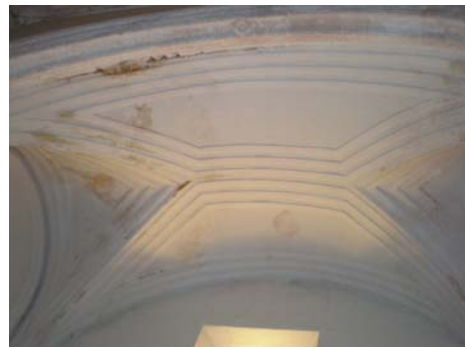
Figura 3.57. Manchas de humedad en el intradós de la bóveda de cañón de la capilla del extremo Sur del transepto.

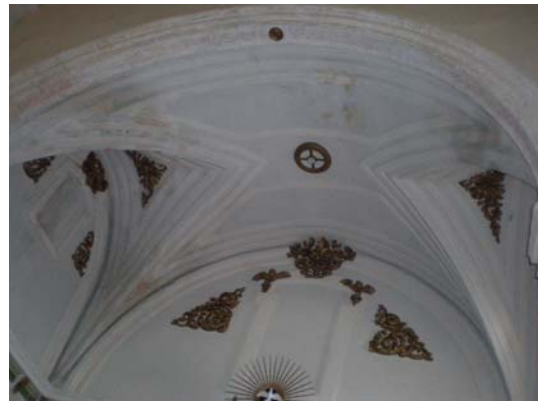
En el intradós de la bóveda de cañón que la cubre existen humedades y eflorescencias (figura 3.59.), que hay que limpiar y, posteriormente, realizar el proceso adecuado para evitar que vuelvan a aparecer.

Figura 3.59. Intradós de la bóveda de cañón con lunetos de la capilla del extremo Norte del transepto.

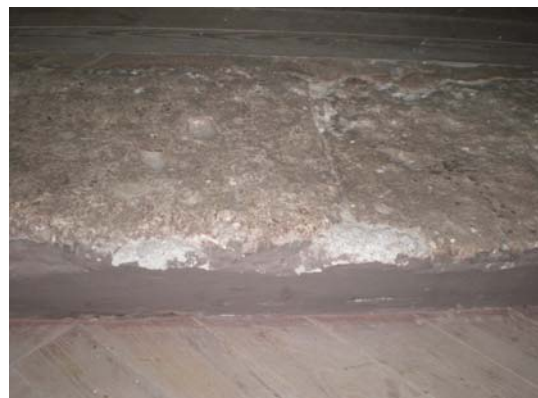
Las piezas pétreas que forman el escalón de acceso a la capilla, se encuentra deteriorado debido a la erosión de la piedra (figura 3.60.). Además, el pavimento de madera del resto de la dependencia presenta mal estado por el uso mecánico, aunque aquí no se han producido, de momento, roturas en el mismo.

Figura 3.60. Erosión en el escalón de piedra para acceder a la capilla del extremo Norte del transepto.

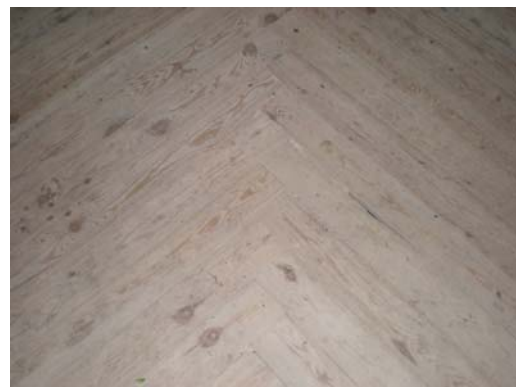
El transepto es una zona de paso y también donde se sitúan los bancos para que la gente asista a los actos celebrados en la iglesia. Por esta razón, el pavimento de madera que posee se encuentra bastante deteriorado, en cuanto a desgaste y pérdida de resistencia debido al uso mecánico (figura 3.66.).

Figura 3.66. Pavimento de madera en el transepto.

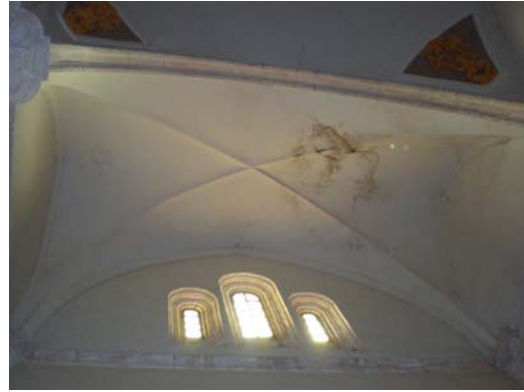
Las humedades son el principal problema de la bóveda aristada situada en el lado Sur del crucero. En su intradós se pueden observar varias manchas debidas a esta patología (figura 3.67.).

Figura 3.67. Manchas de humedad en la bóveda aristada del lado Sur del crucero.

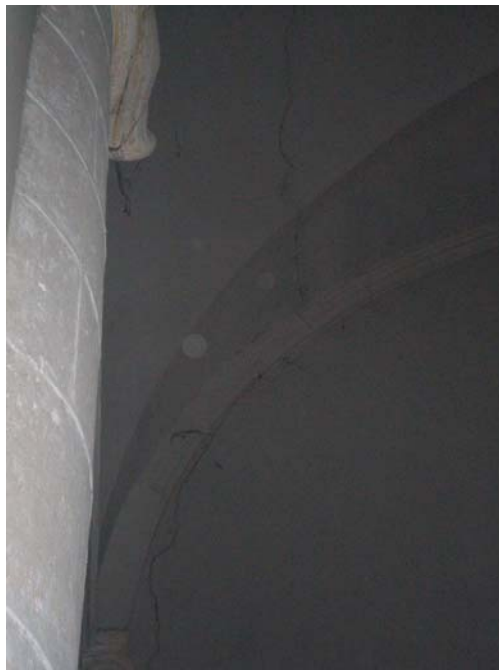
Figura 3.68. Fisuras en la bóveda de arista del lado Norte del crucero.
