PLAN DE INTERVENCIÓN EN LA CAPILLA DE LA COMUNIÓN.

IGLESIA MAYOR DE SANTIAGO.

JUMILLA (MURCIA).

TALLER 20. RESTAURACIÓN Y CONSERVACIÓN DEL PATRIMONIO
CONSTRUIDO. CONCEPTO, TÉCNICA Y PROCESO.

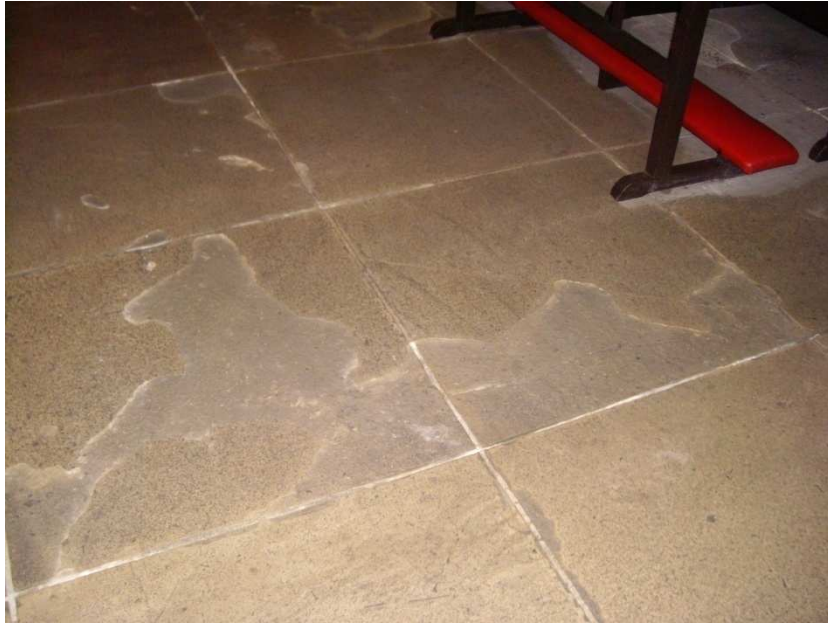
También se cambió el pavimento de la iglesia, exceptuando el de la Capilla de la Comunión. Este pavimento en un futuro debe plantearse su sustitución dado que es de un material que con la humedad y el uso se lamina.

Fotografía 35. Estado actual del pavimento de la nave central.

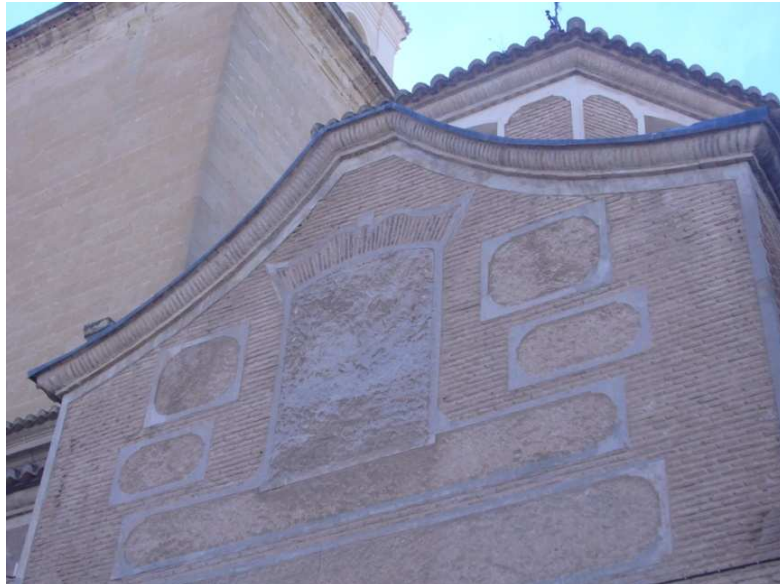
En los paramentos exteriores del muro de la Capilla de la Comunión encontramos un revestimiento discontinuo conformado por: ladrillo, enfoscados decorativos a base de mortero de cal en tonos grises y en tonos claros, tras una intervención realizada, en la zona inferior.

Fotografía 68. Revestimiento exterior Capilla de la Comunión.

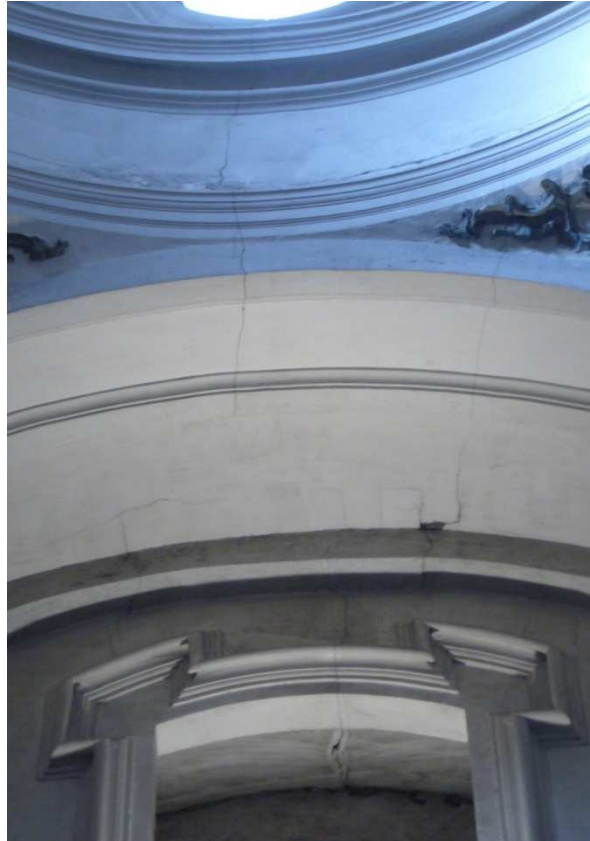
Hay que señalar la fisura observada en el brazo izquierdo del falso crucero que asciende desde el hueco cegado, atravesando el arco del crucero hasta llegar al hueco de iluminación del tambor. Esta fisura de mayor importancia, a simple vista, podría estar originada en un descendimiento producido en el dintel del hueco, lo que explicaría su cegado con fábrica. Actualmente no se aprecian movimientos por lo que se supone que se encuentra estabilizada.

Fotografía 135. Fisuras brazo izquierdo falso crucero.

- Fisuras. Se procederá al picado y limpieza, alrededor de la zona afectada, colocaremos una malla de fibra de vidrio y se volverá a enlucir con mortero similar al existente. Si fuera necesario se cosería la grieta con barras de fibra de vidrio, previo taladro, soplado e inyectado de resinas.

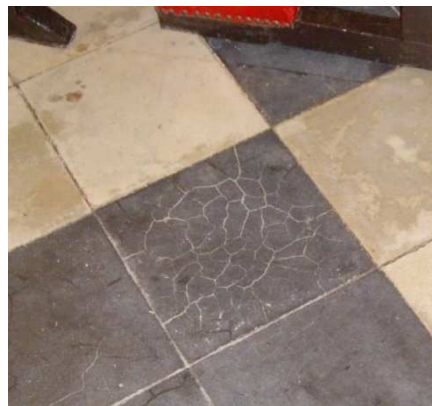
Lesión que afecta a baldosas del pavimento aisladas, no siendo una distribución uniforme. Lo que lleva a pensar que el problema venga producido por algún error en la composición de dichas baldosas o a apoyos puntuales de grandes cargas que en algún momento se hubieran dado sobre ellas.

Fotografía 136. Baldosa agrietada.

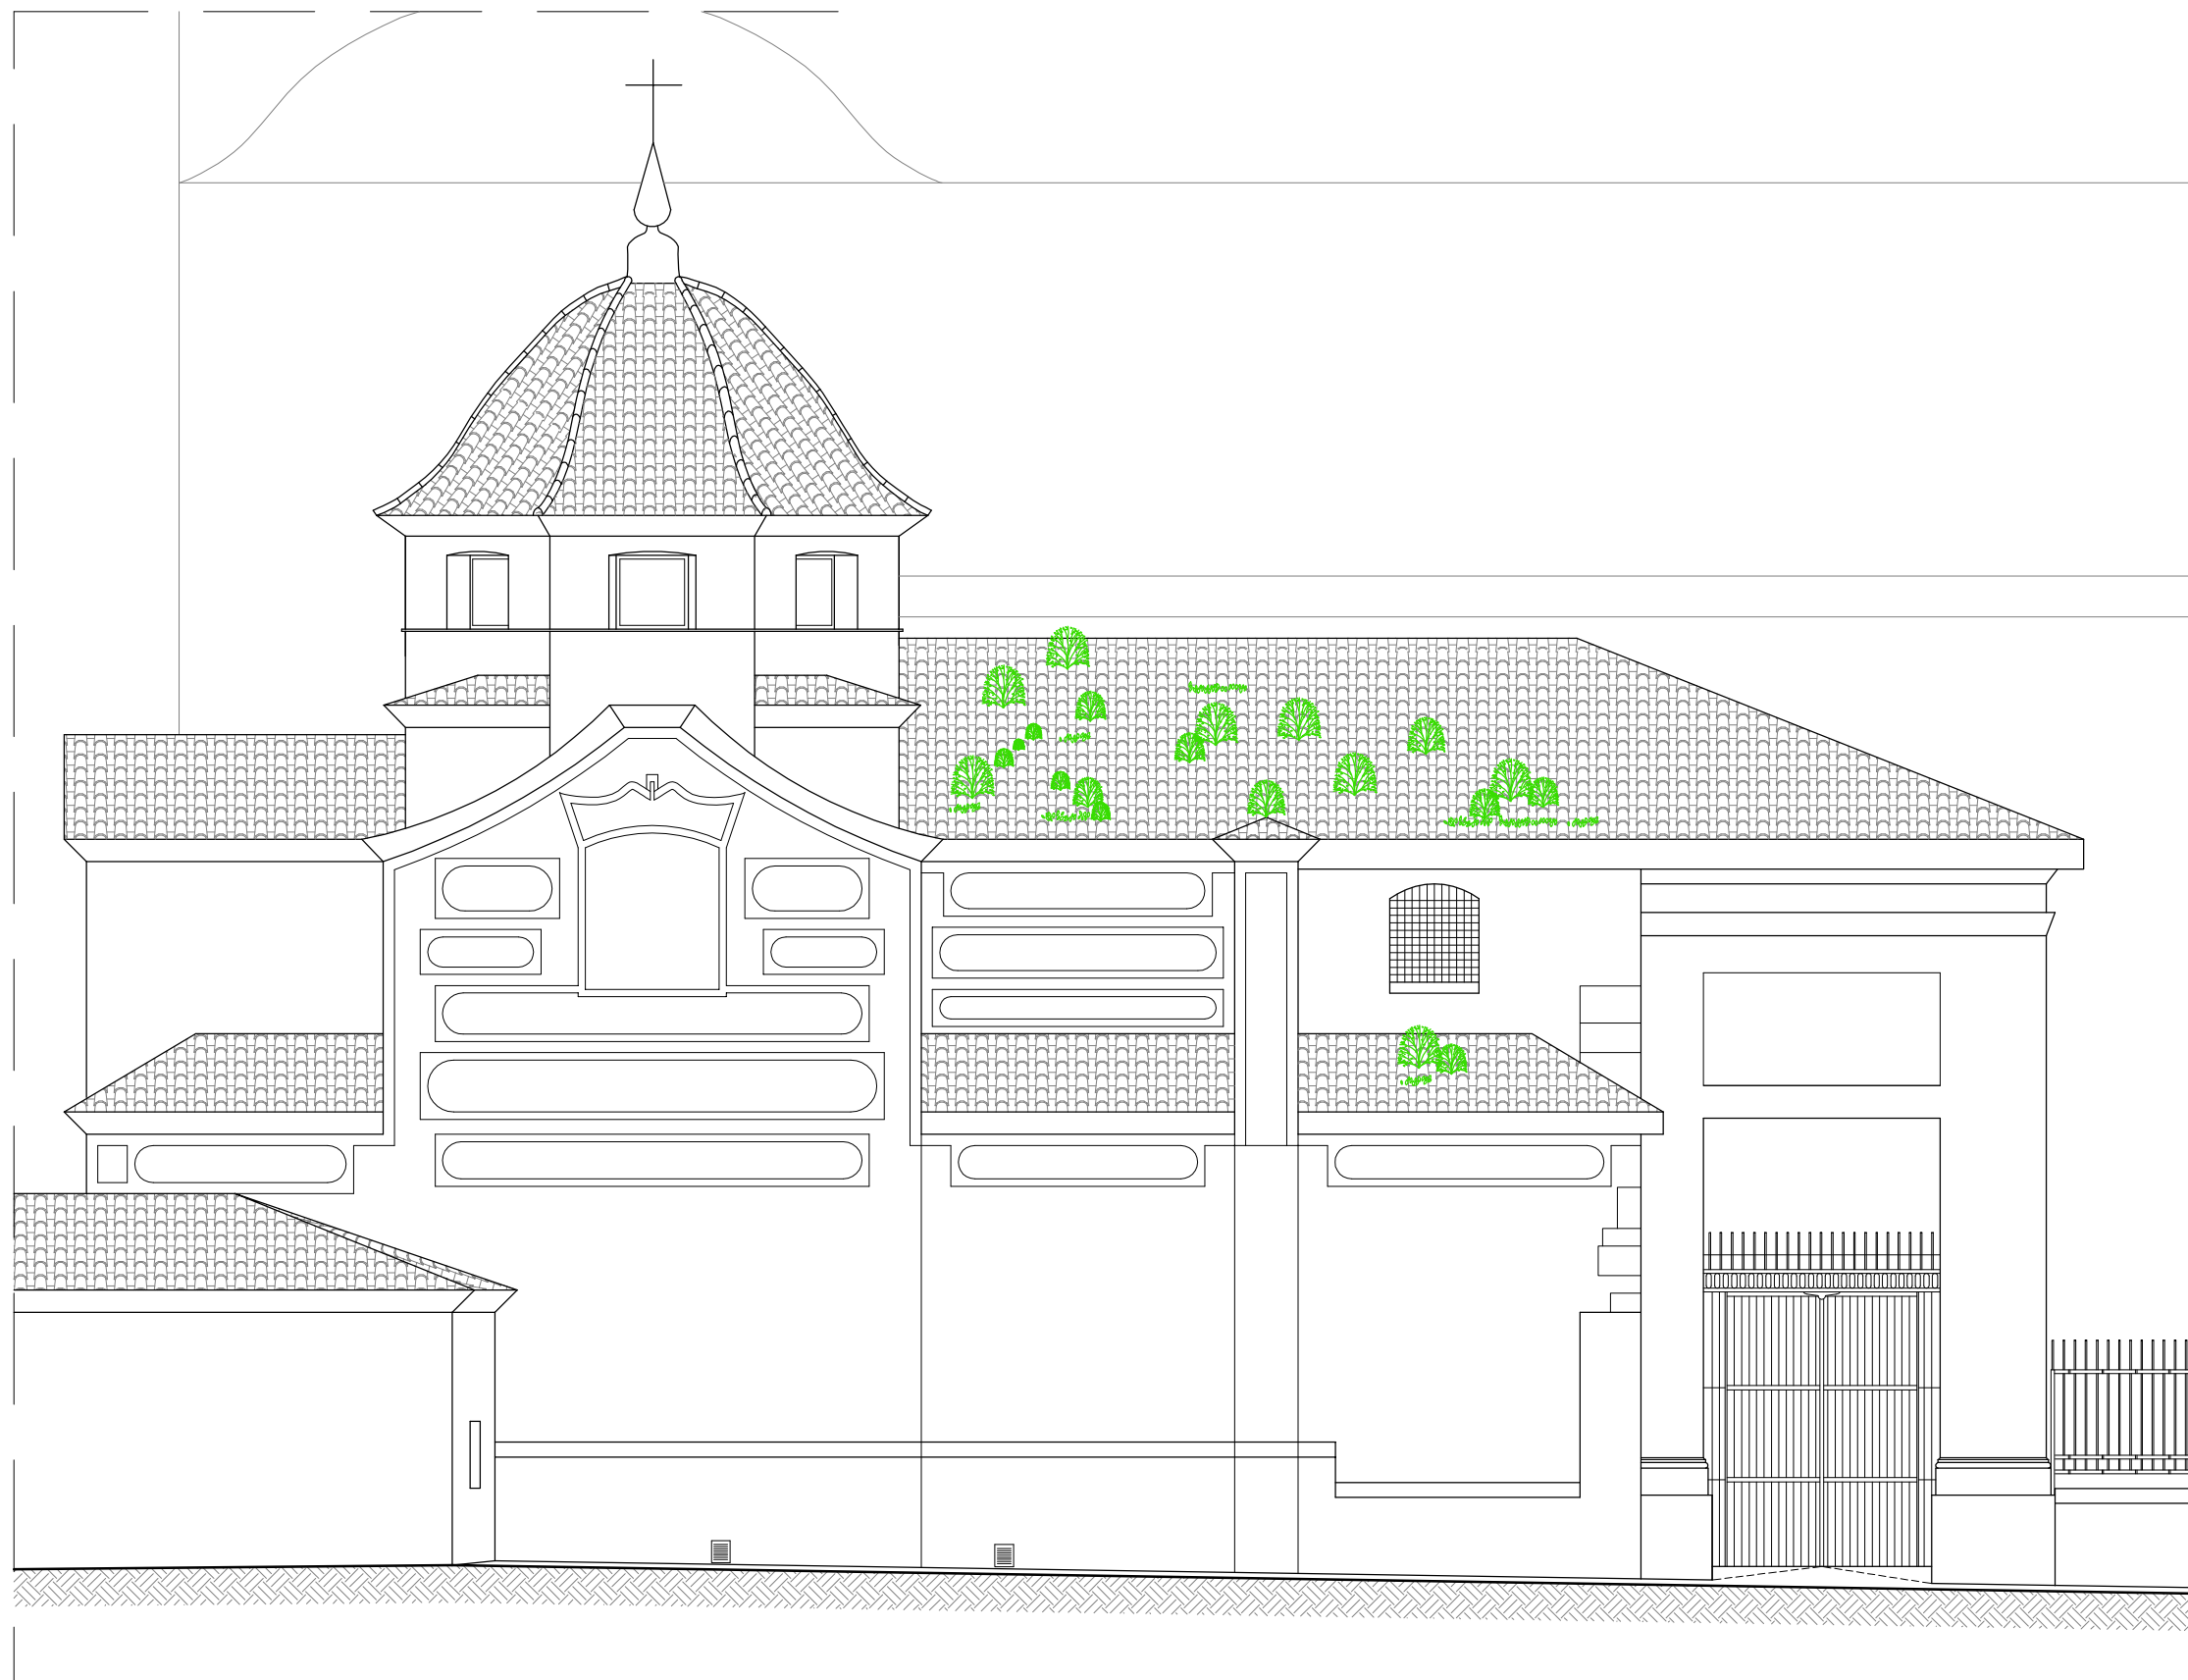
PLANO:
ALZADO NORTE. LESIONES

Vegetación superficial

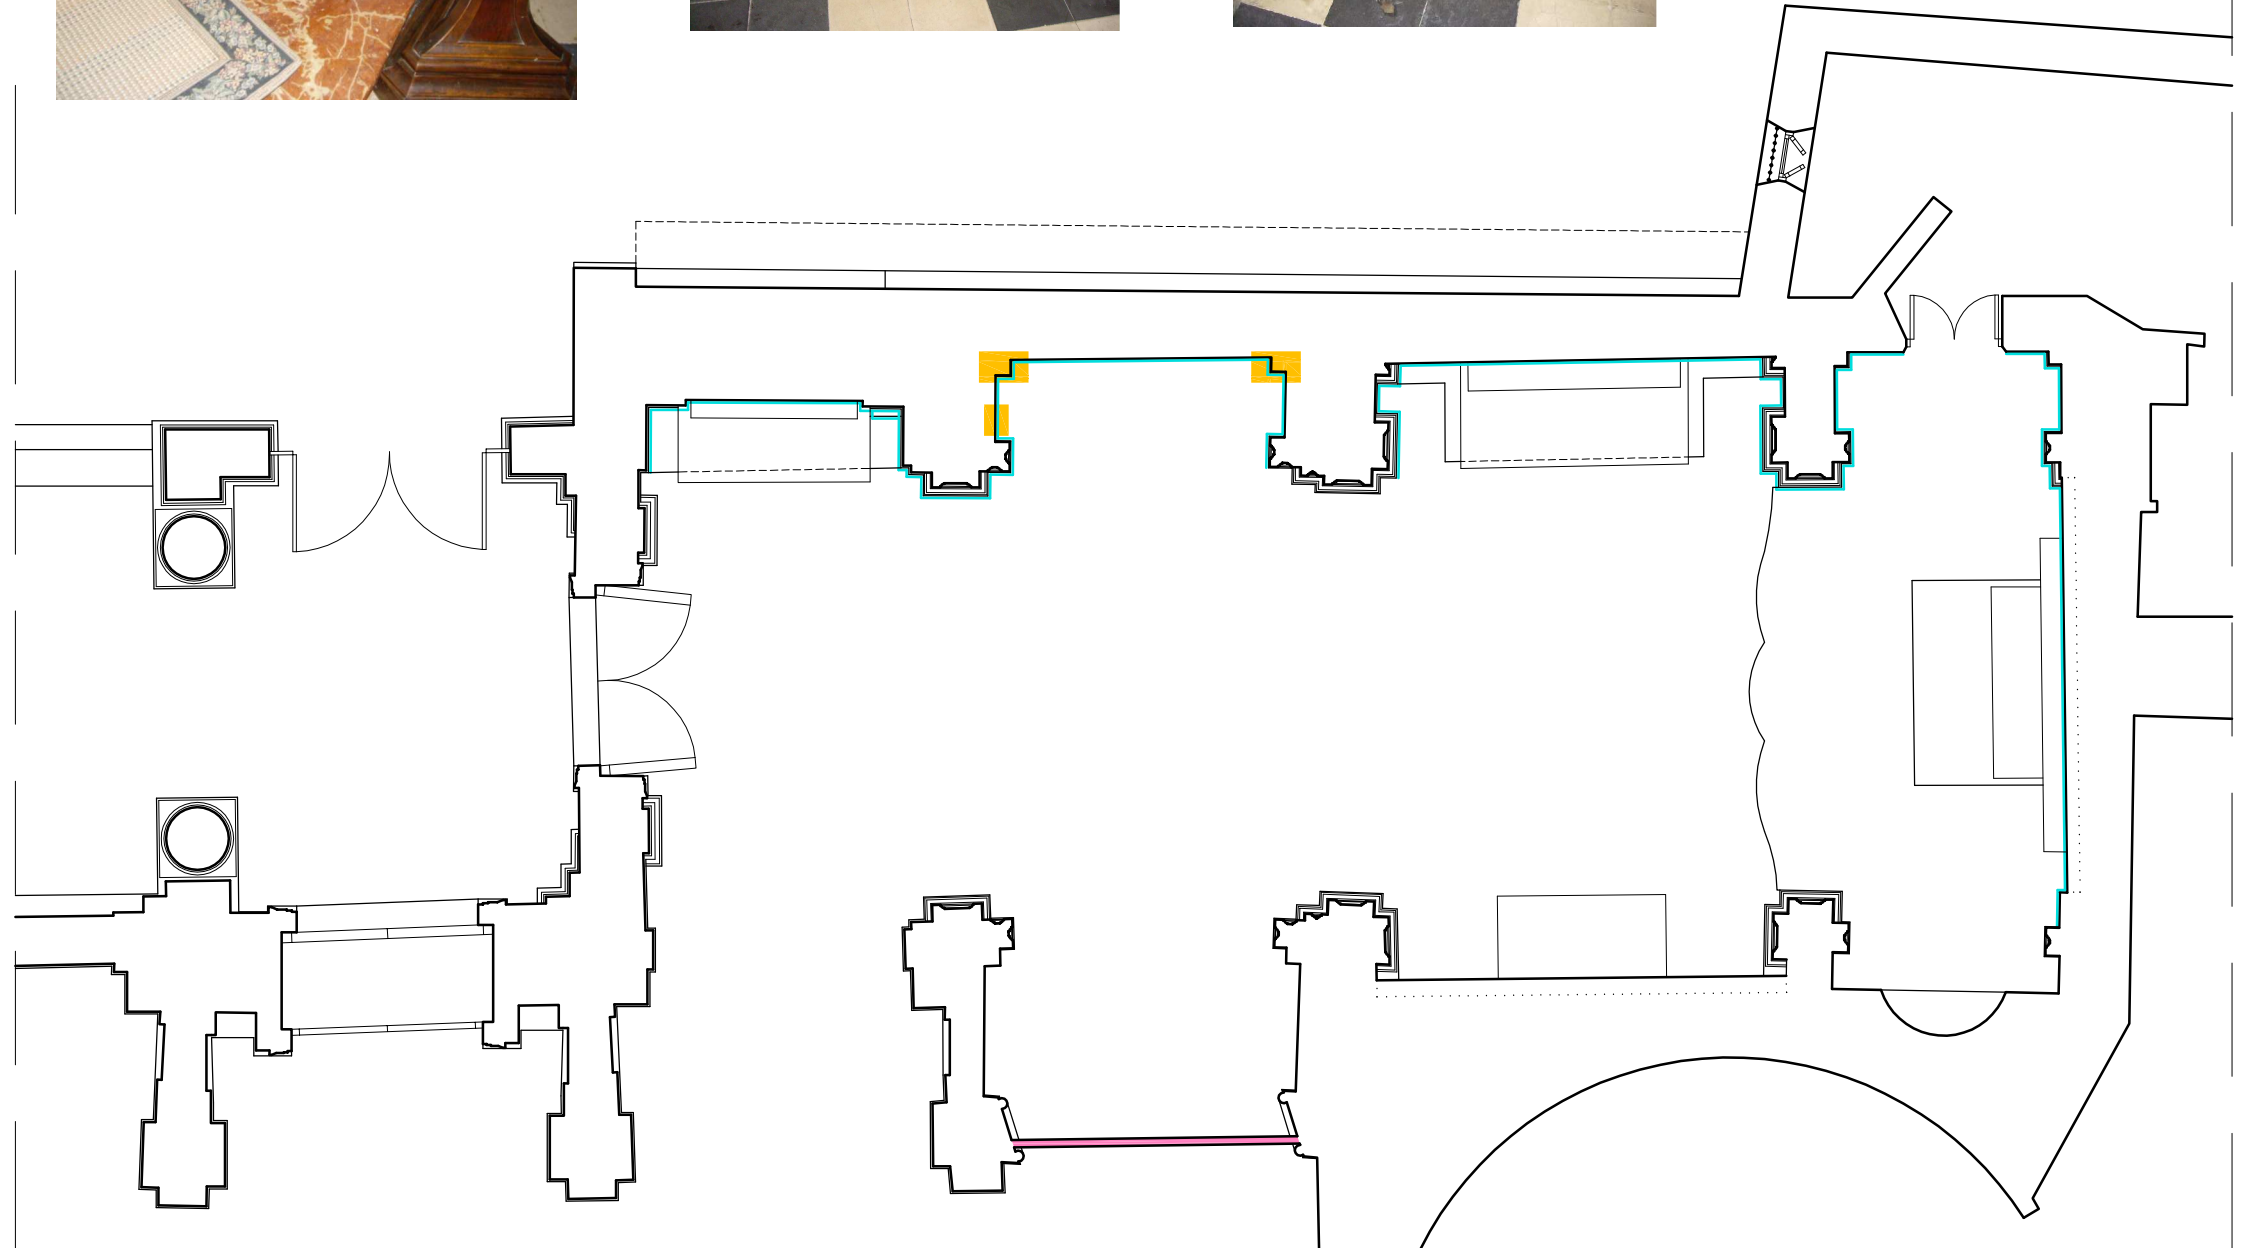
PLANO:
PLANTA 1. LESIONES

En toda la superficie de la nave: distintos tipos de pavimentos con suciedad, variación de tonalidades, agrietamientos y pérdida de material.

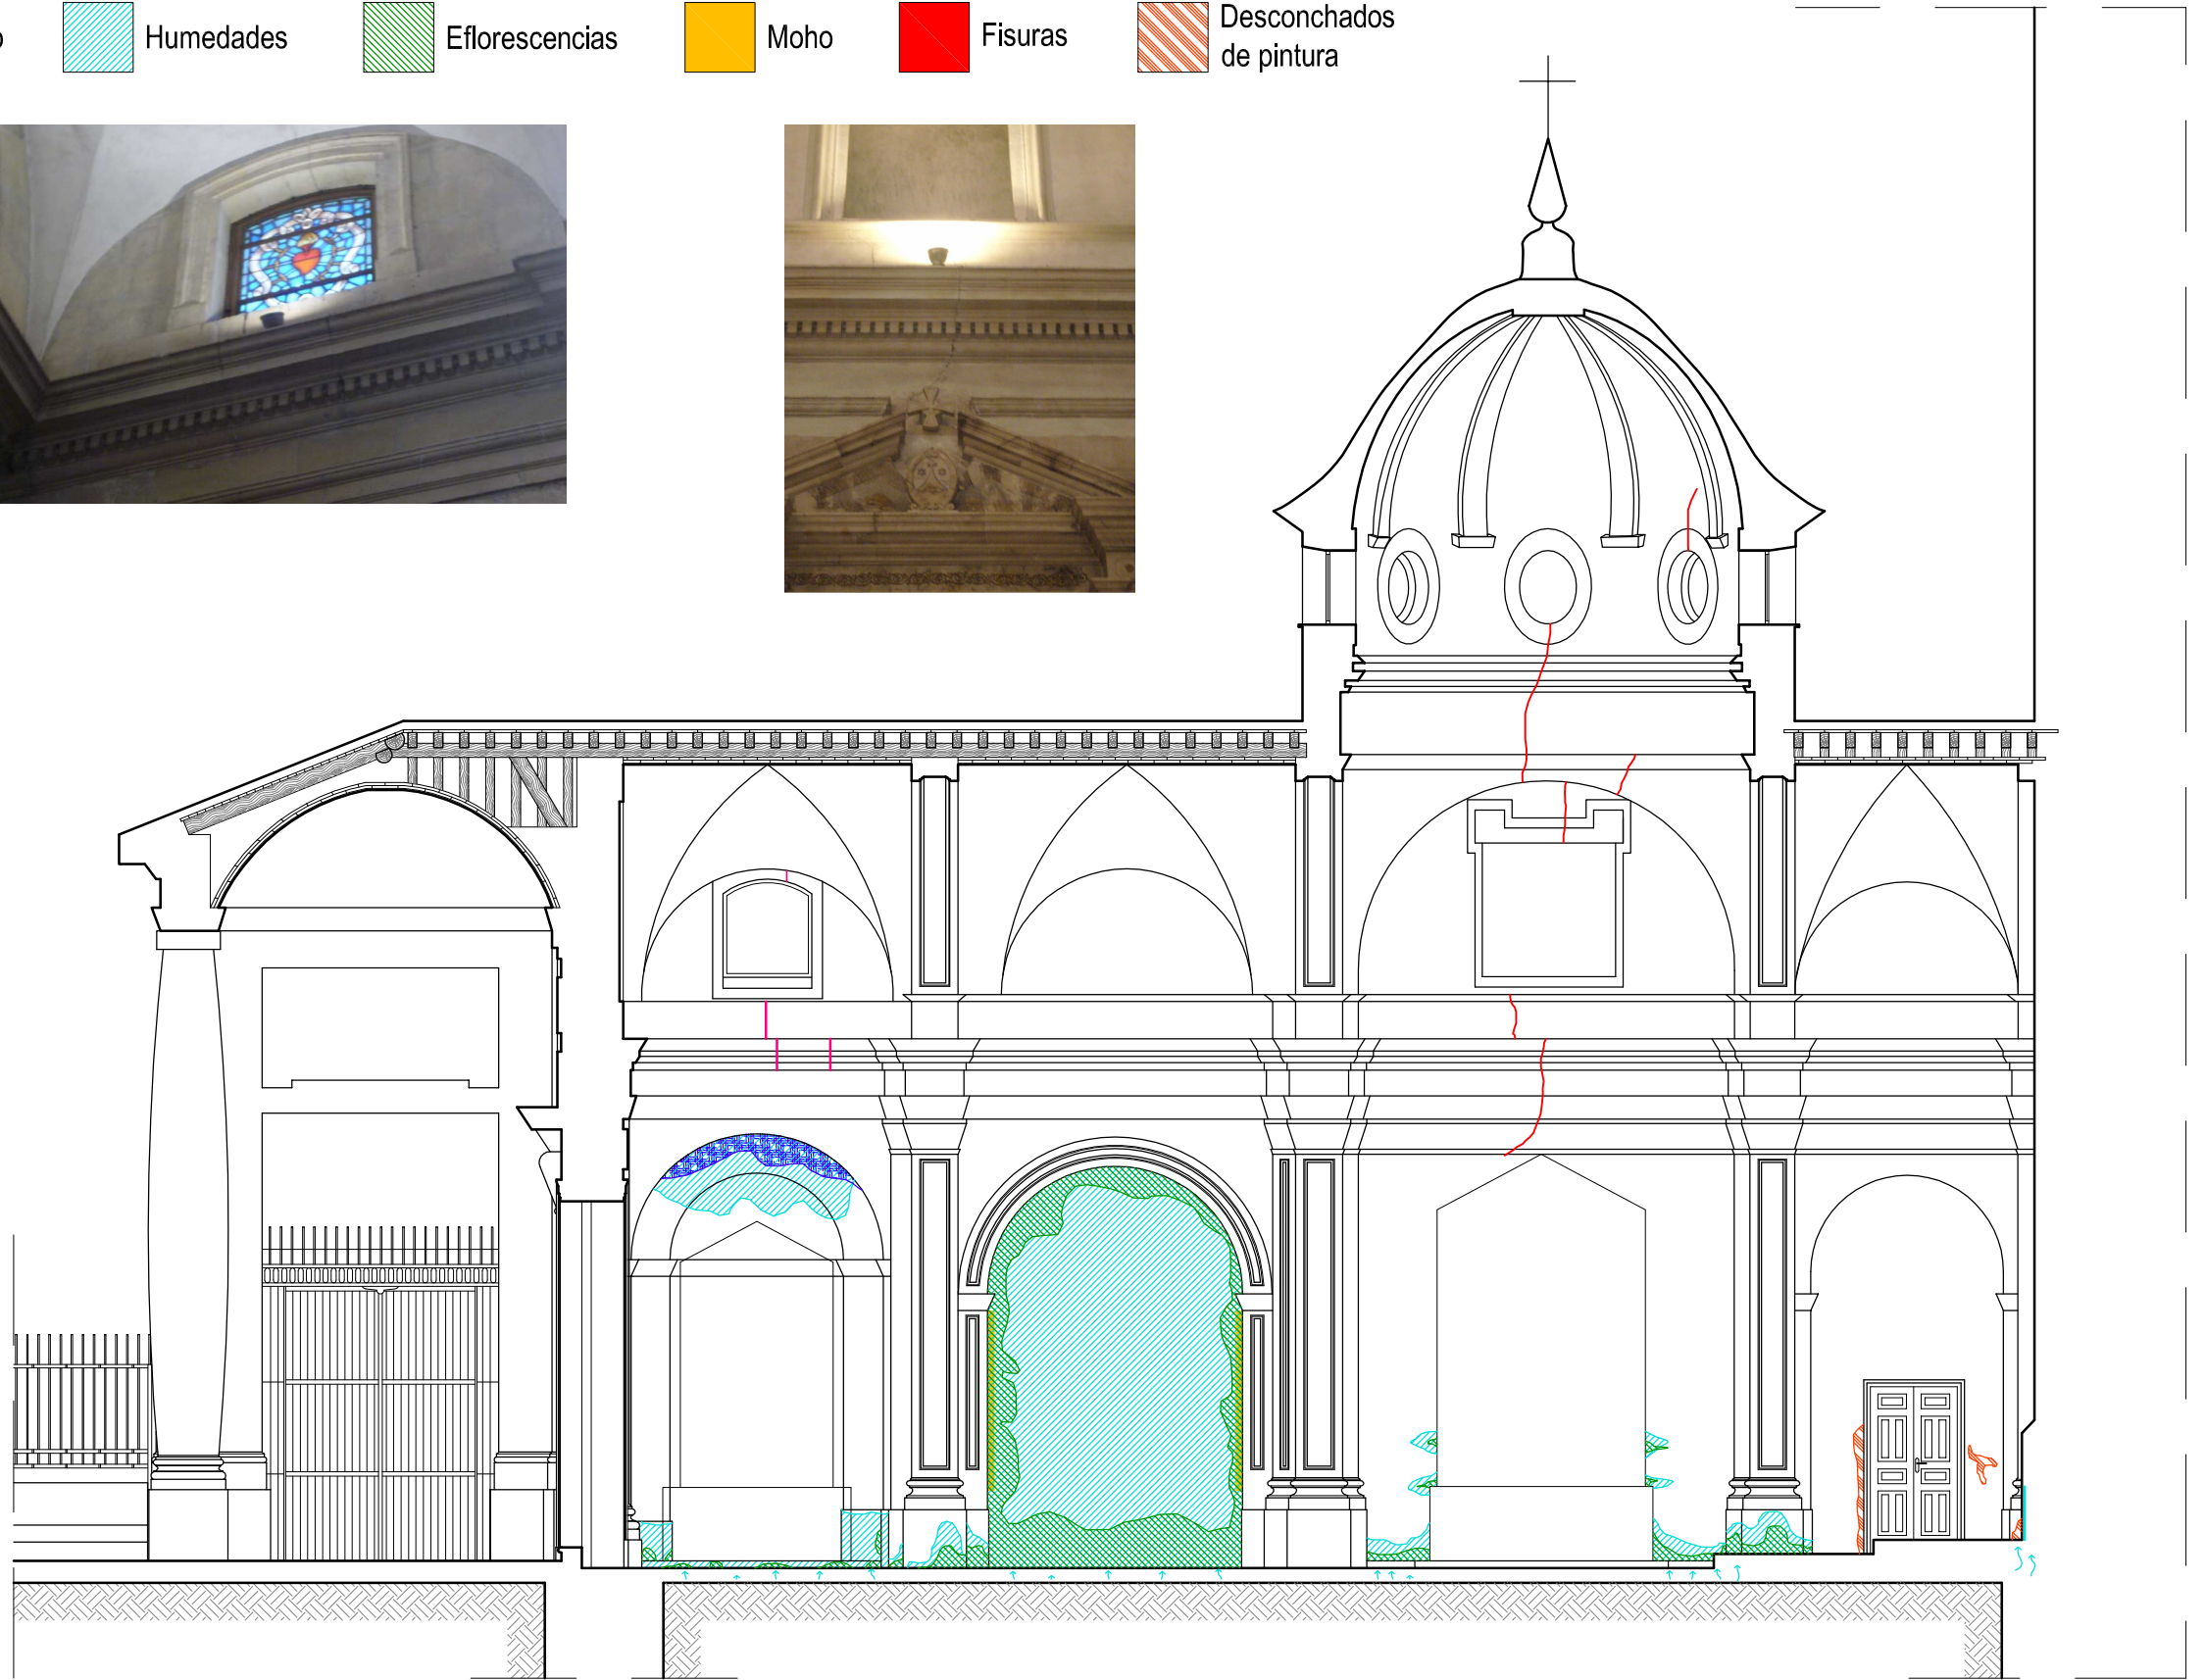
PLANO:
SECCIÓN AA'. LESIONES

Vaciado de juntas
 Ennegrecimiento
 Humedades
 Eflorescencias
 Moho
 Fisuras
 Desconchados de pintura
