Estudio y propuesta de intervención de la ermita de Santa Lucía de Valencia

Presentado por
Fernando Sancho Roca

Dirigido por
Manuel Jesús Ramírez Blanco
Jaime Llinares Millán

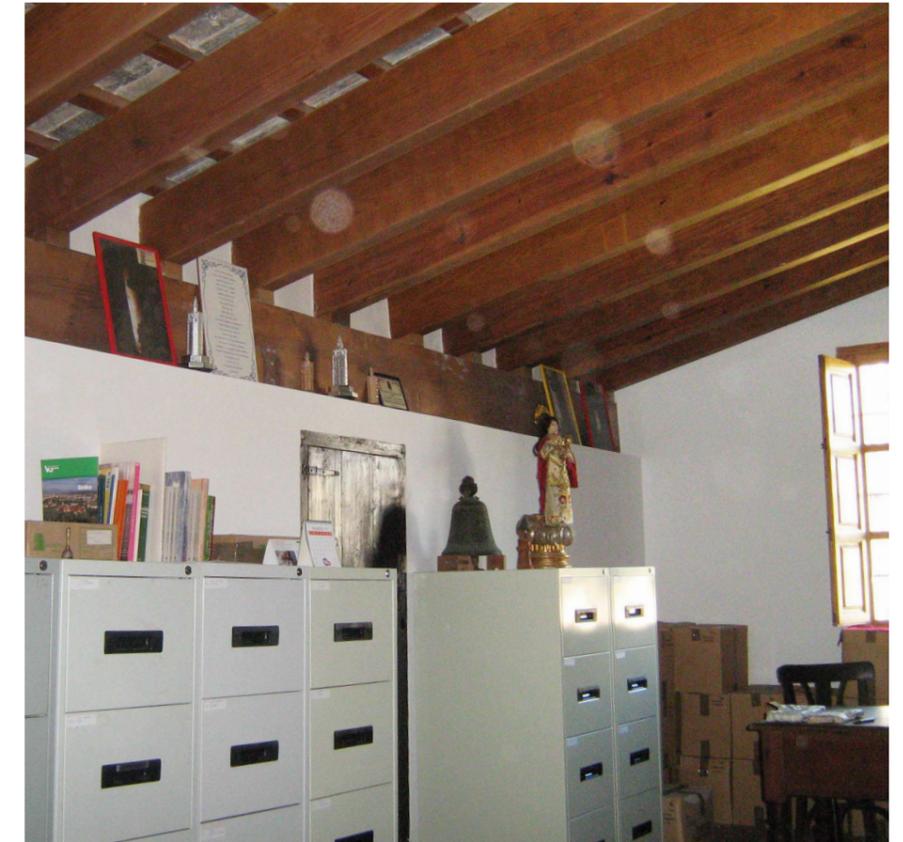
Estado actual de la cubierta

En ésta ya se observaba una gran flecha y el ataque de xilófagos. Esto dio pie a una grieta en toda la sección de la cubierta, lo cual provocó una gran filtración de agua que afectó a todas las plantas de la ermita. El efecto más visible fue la aparición de agua en la nave principal de la ermita a través de la bóveda y discurriendo por uno de sus lados dejando el signo evidente de degradación por el paso de agua. También se procedió al apuntalamiento de la viga y las correas que acometían a ella y al cierre del templo, como medidas de seguridad ante la gravedad del problema.

En un principio se intentó rehabilitar toda la cubierta, pero exceptuando el material cerámico de acabado (el cual si se pudo rehabilitar), resultó imposible, con lo cual se decidió realizar una reintegración de la viga principal y de sus correas.

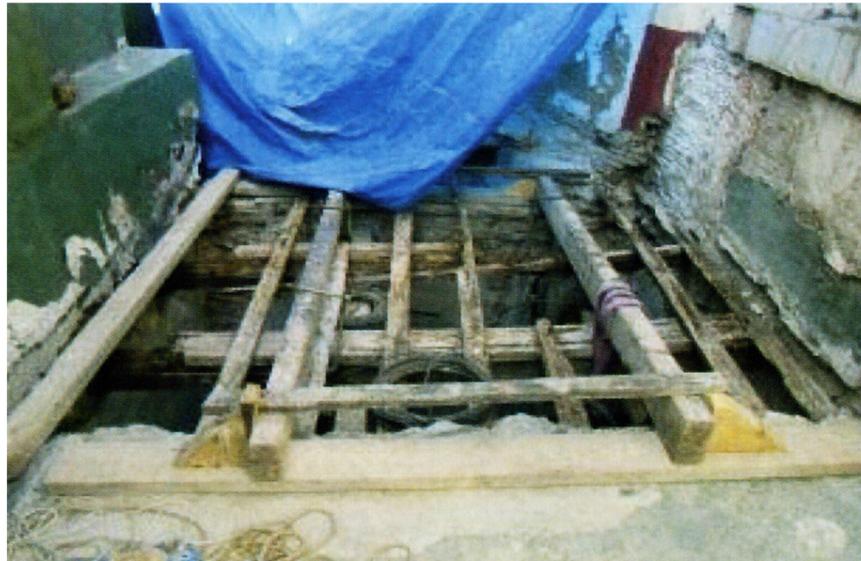
Estado de la terraza antes de la intervención

Por todos los problemas antes mencionados en la fachada, en las terrazas comenzaron a aparecer fisuras y alguna grieta, tanto en el pavimento como en la unión entre éstas, y los paramentos que la rodean.

Para solucionar este problema se retiraron todas las piezas cerámicas de la terraza para ver el estado de los elementos interiores, los cuales también estaban bastante deteriorados.

Se procedió a una reposición de todos estos elementos para que la cubierta tuviese estabilidad además de evitar una posible filtración de agua en días de lluvia y que afectase al vestíbulo, ya bastante deteriorado por los movimientos de la fachada.

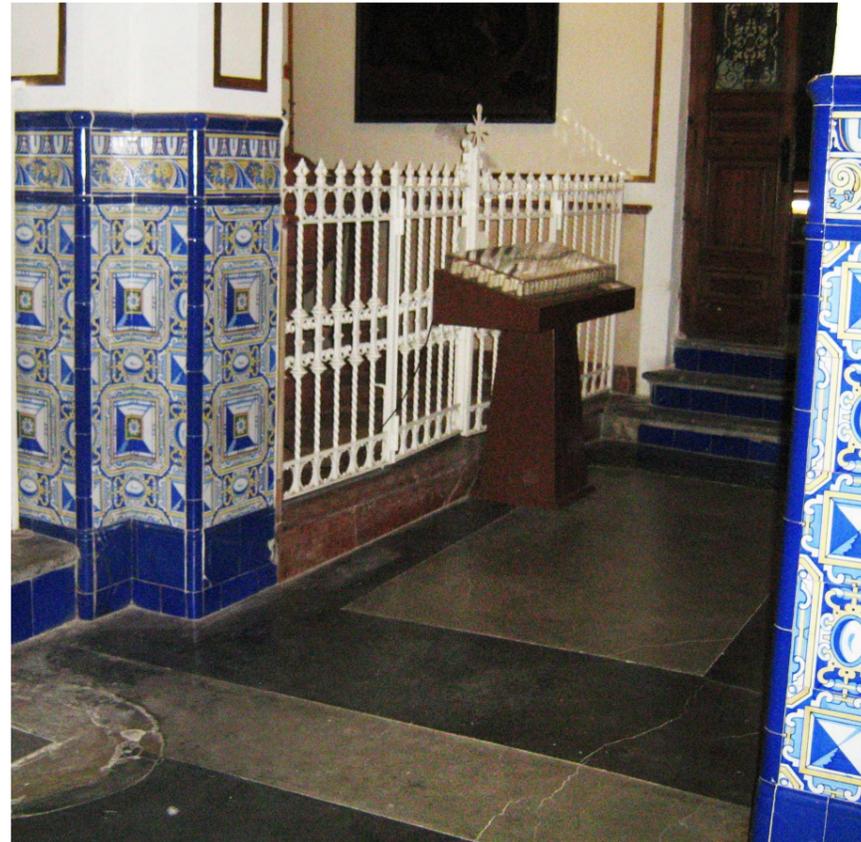
Desviación entre pilares

El único cambio que se ha producido es en la nave lateral la cual inicialmente estaba compuesta por 3 arcos que iban desde el muro exterior hasta los pilares que dividían las dos naves, y actualmente se compone por 4

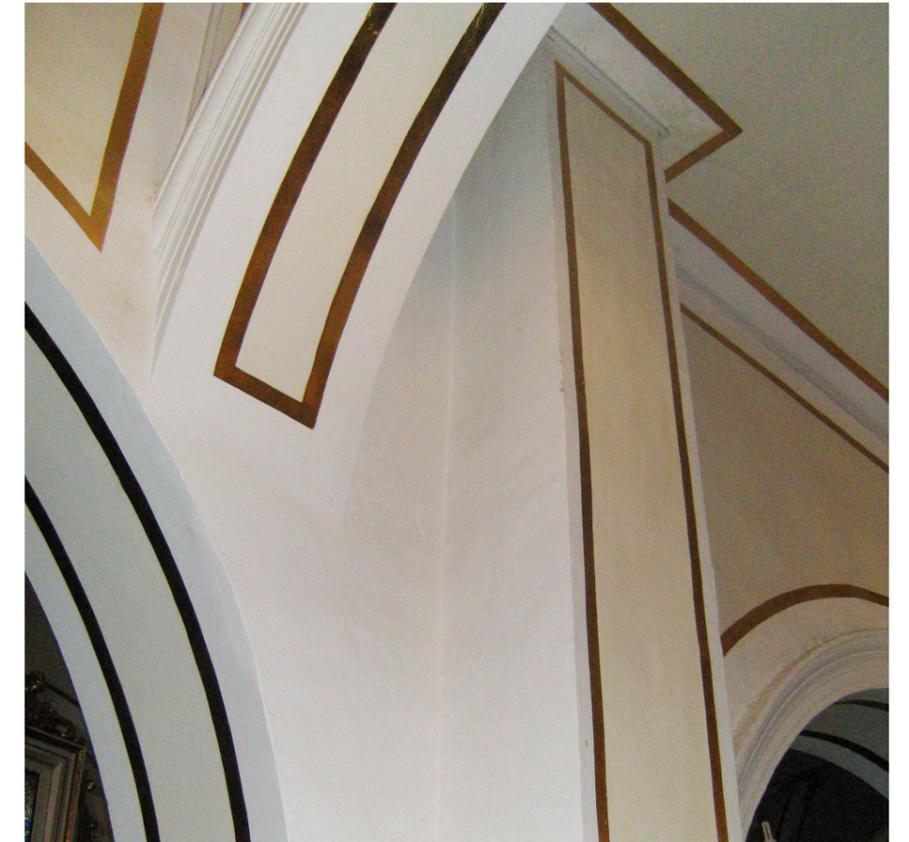
Pero no se fijaron en un detalle, que al desplazarlo, el arco que se pretendía hacer para que dicho tabique quedase armónico con el resto del edificio no descansa en el pilar de enfrente, si no que lo hace sobre el arco perpendicular situado enfrente de éste, quedando de forma evidente que dicho arco no tiene ninguna función estructural y que no es parte de la construcción original.

Arco descansando sobre otro arco

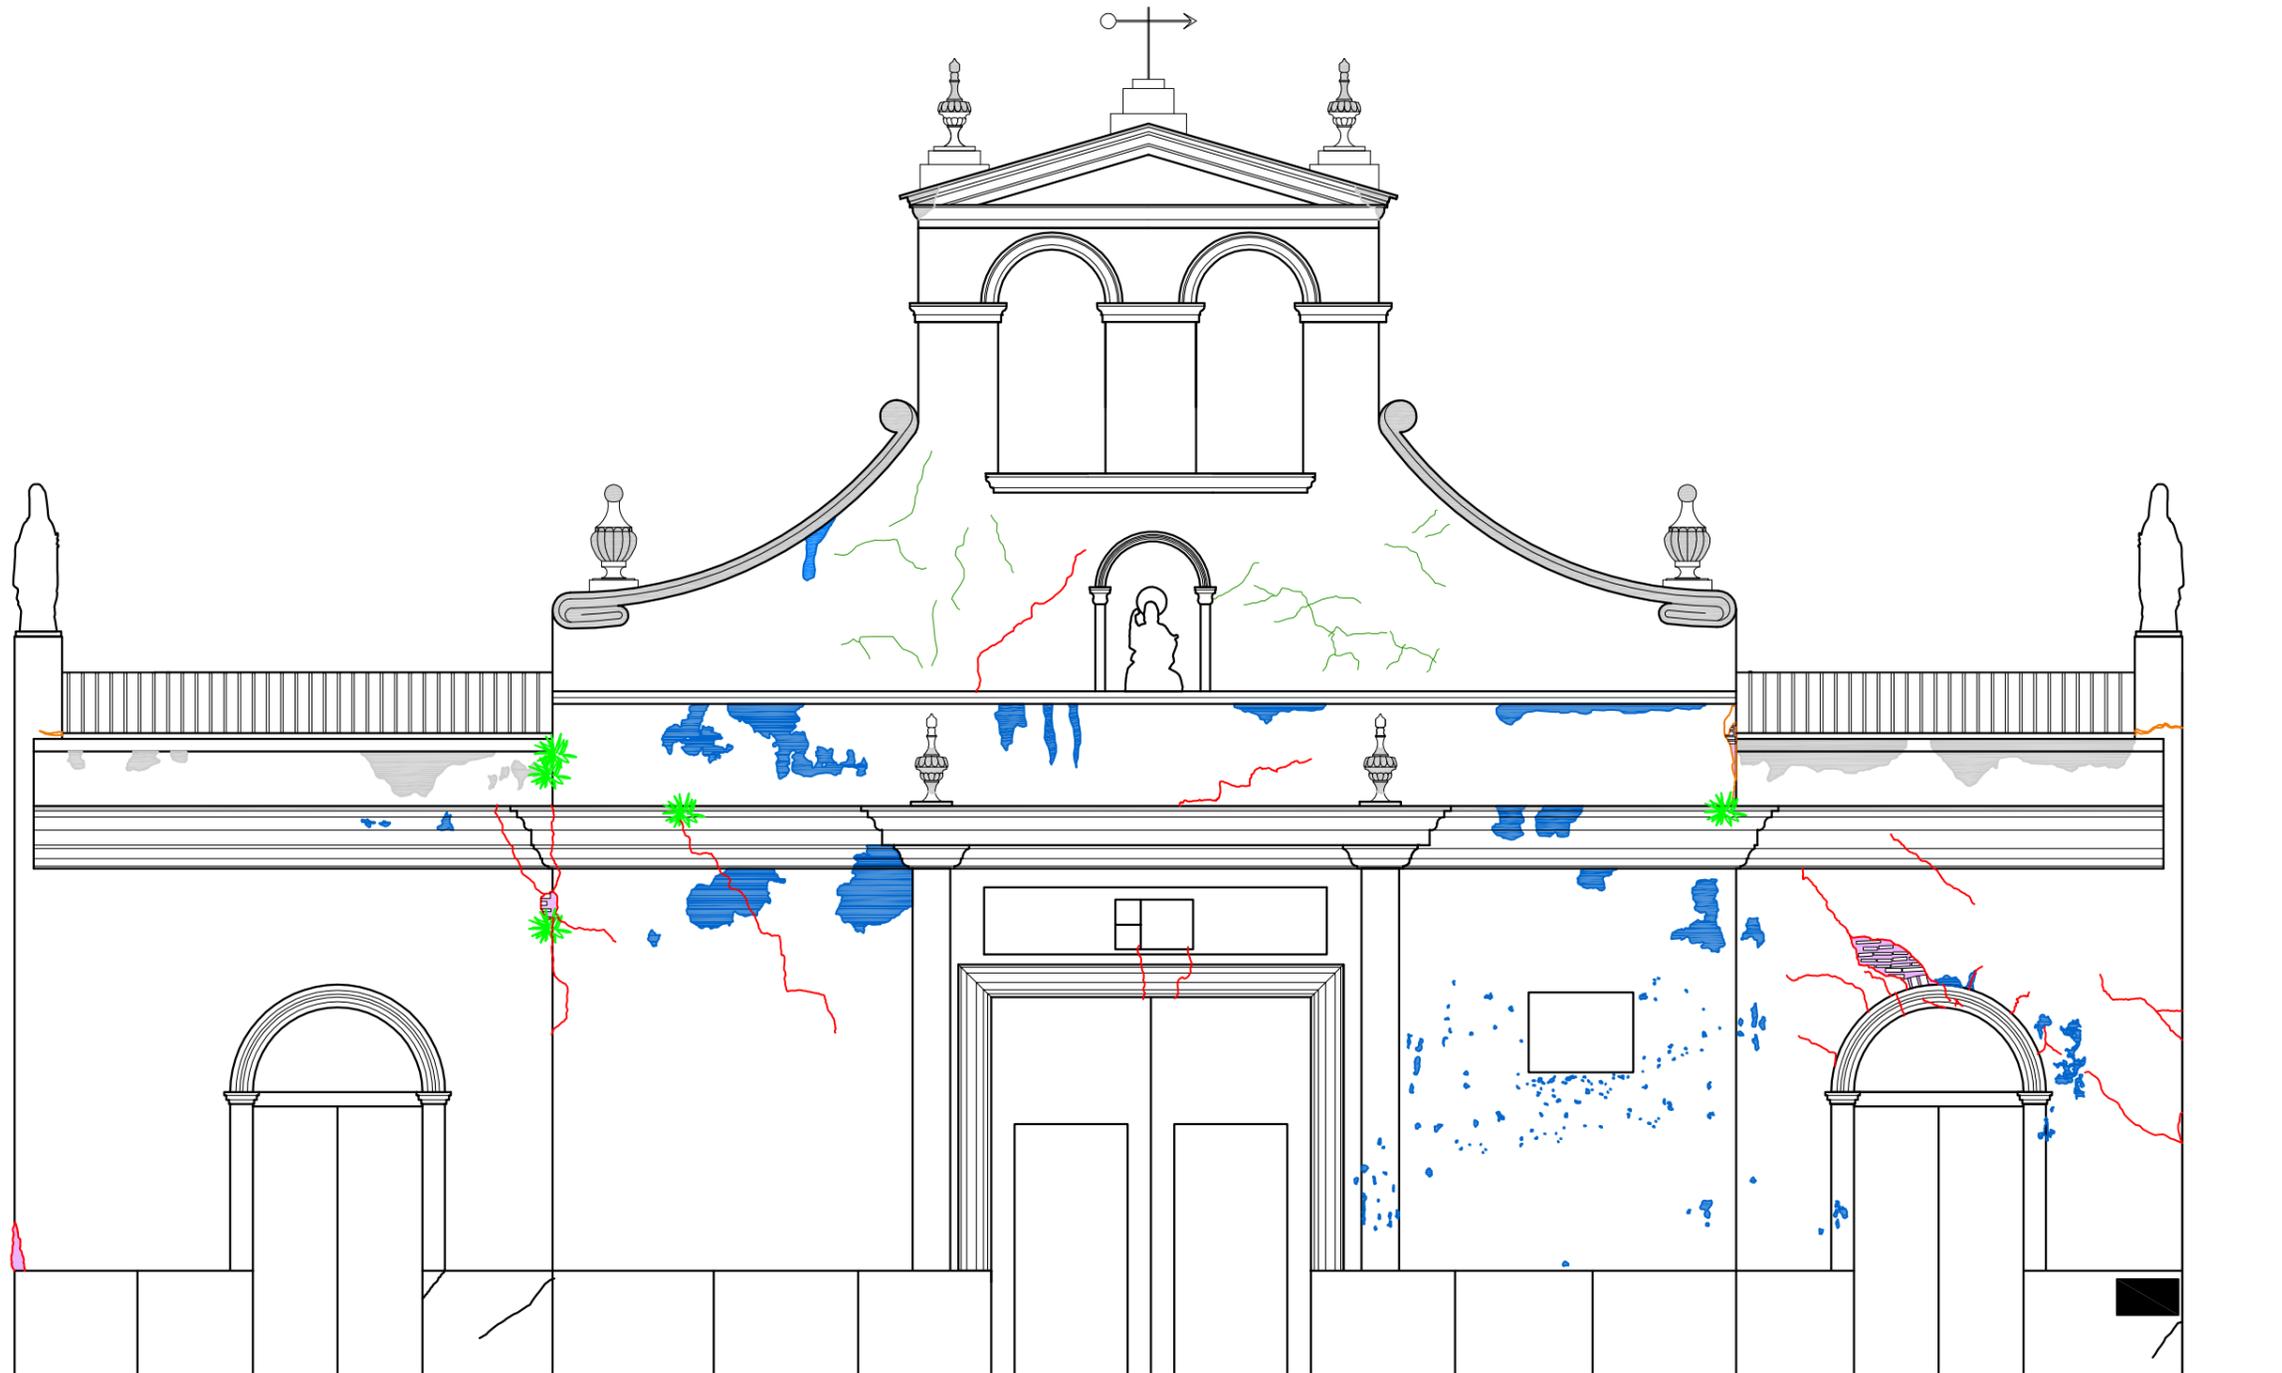
Fachada Principal

- Grietas y fisuras estructurales
- Grietas y fisuras por oxidación
- Fisuras de retracción
- Desprendimiento de material
- Desconchado por humedades
- Manchas
- Vegetación
- Graffiti

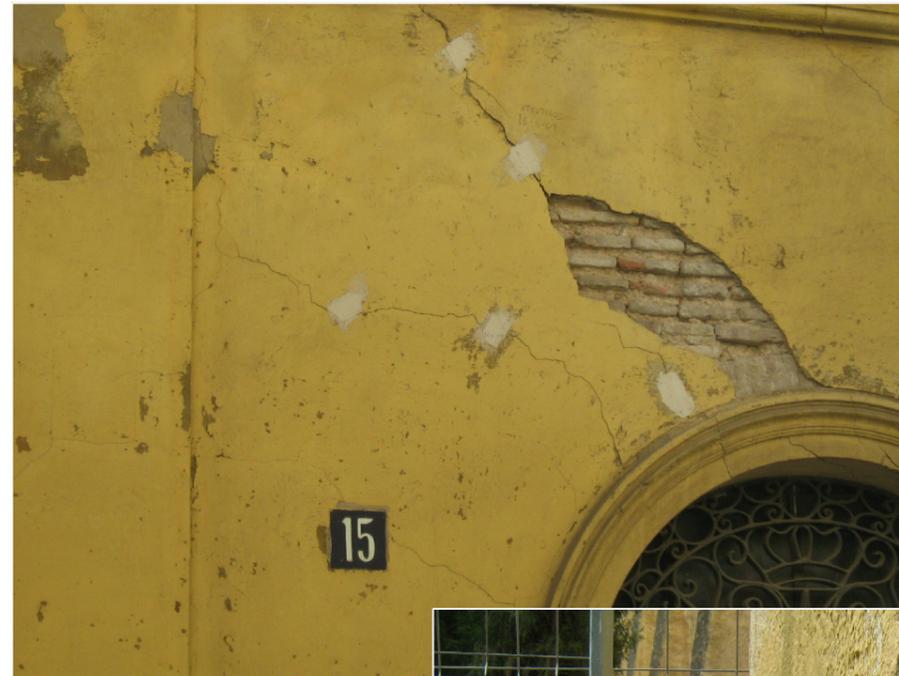
Ficha de lesiones						
Lesión						
Grietas y fisuras por movimientos estructurales						
Localización						
Fachada principal (interior y exterior) y laterales de ésta						
Gravedad:						
Leve	<input checked="" type="checkbox"/>	Grave	<input type="checkbox"/>	Muy Grave	<input type="checkbox"/>	<input type="checkbox"/>
Plazo de intervención						
Inmediata	<input type="checkbox"/>	6 meses	<input checked="" type="checkbox"/>	1 año	<input type="checkbox"/>	A determinar años
Causas						
Se han producido por movimientos de la fachada en diferentes direcciones a causa de la desaparición de la cimentación que la sostenía						
Consecuencias						
Aparición de grietas y fisuras por toda la fachada y sus elementos contiguos, que en algunos casos ha llegado a producir desprendimiento de material.						
Solución						
En este caso ya se ha comprobado que las grietas y fisuras no están activas, con lo cual la solución es el relleno de éstas con algún material que cohesion e interactue correctamente con los materiales antiguos.

Fisura en puerta lateral

Se deberá retirar partes de la zona adyacente a la grieta para así poder conseguir uniformidad en el acabado final, además de lavar correctamente dicha zona antes de aplicar el producto final.

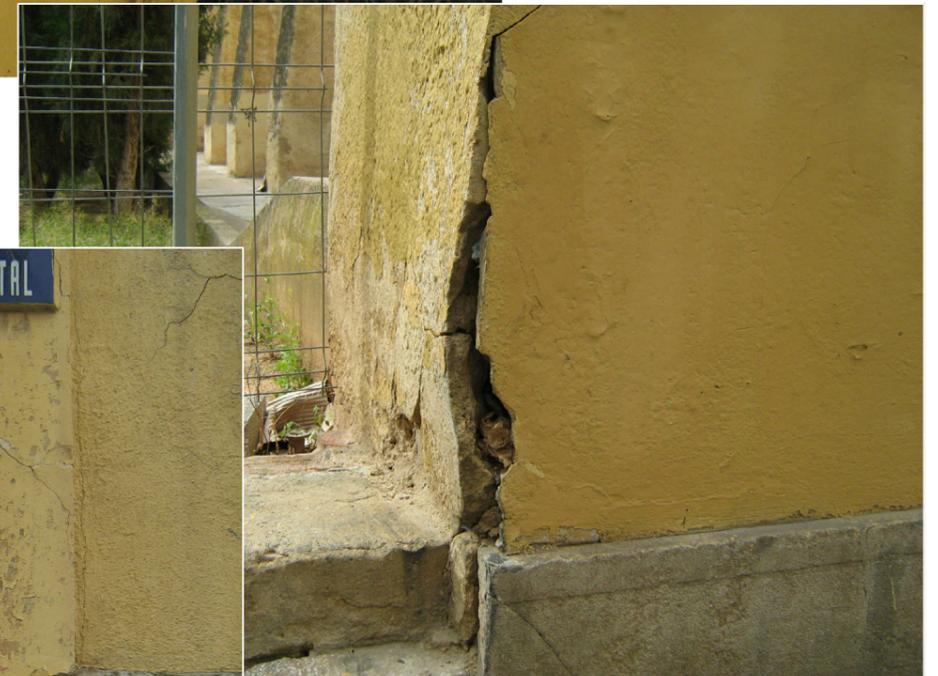
Grieta en la esquina izquierda de la fachada

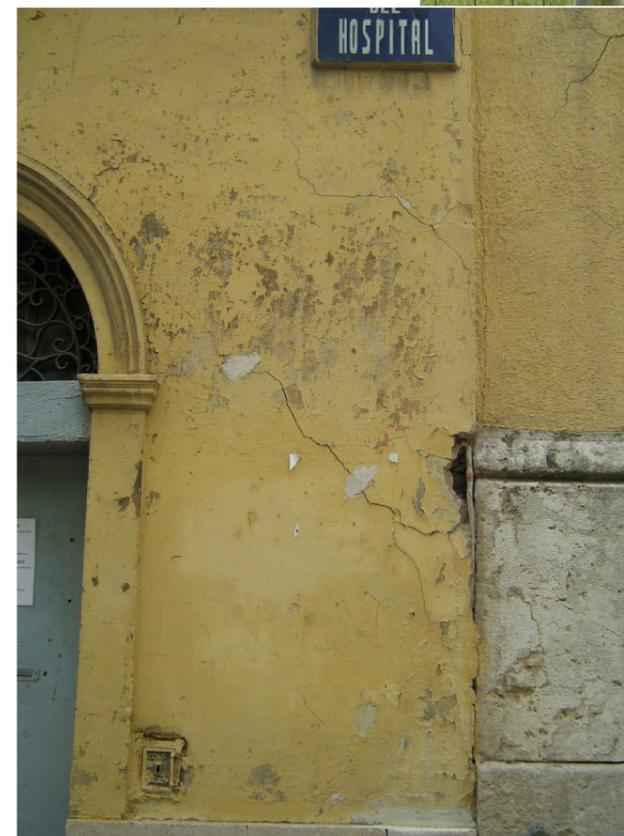
Fisuras en el extremo derecho de la fachada

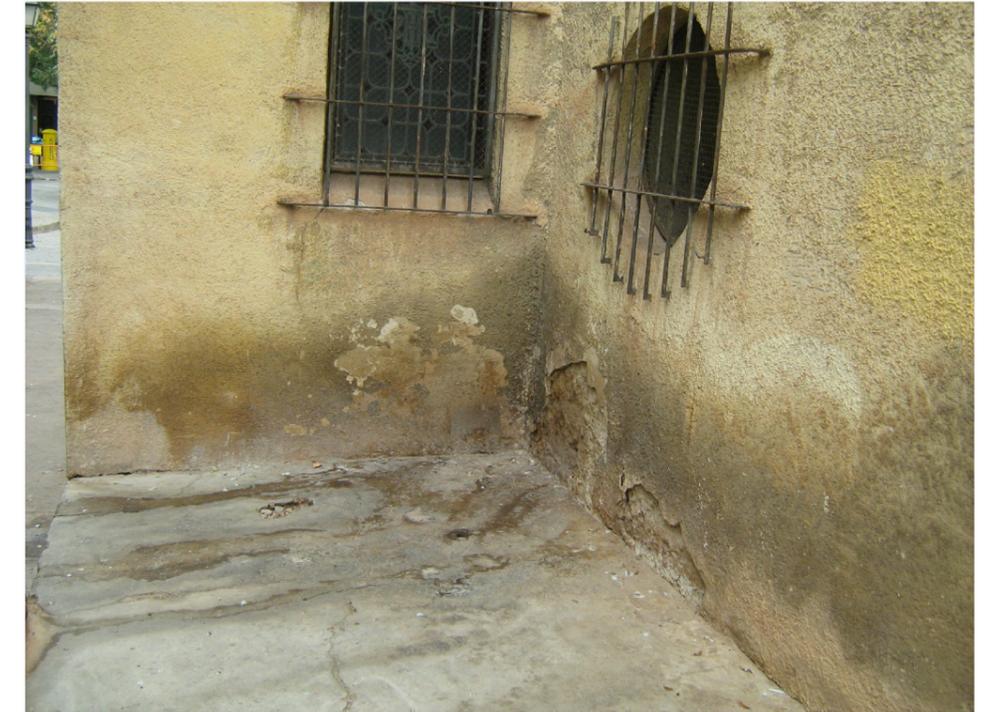
Esquina de la fachada Oeste

Ficha de lesiones							
Lesión							
Eflorescencias							
Localización							
Parte baja de la fachada Oeste							
Gravedad:							
Leve		Grave	<input checked="" type="checkbox"/>	Muy Grave			
Plazo de intervención							
Inmediata	<input checked="" type="checkbox"/>	6 meses		1 año		A determinar	años
Causas							
Humedad en los muros la cual arrastra restos de cal hacia el exterior							
Consecuencias							
Manchas blanquecinas en forma de onda acompañadas por manchas de humedad							
Solución							
Retirada del mortero y secado del muro							
Eliminar la causa que produce la filtración de agua a través del muro							
Secado y limpieza del trasdós del muro							
Reponer el mortero anteriormente retirado por otro de la misma composición que el antiguo

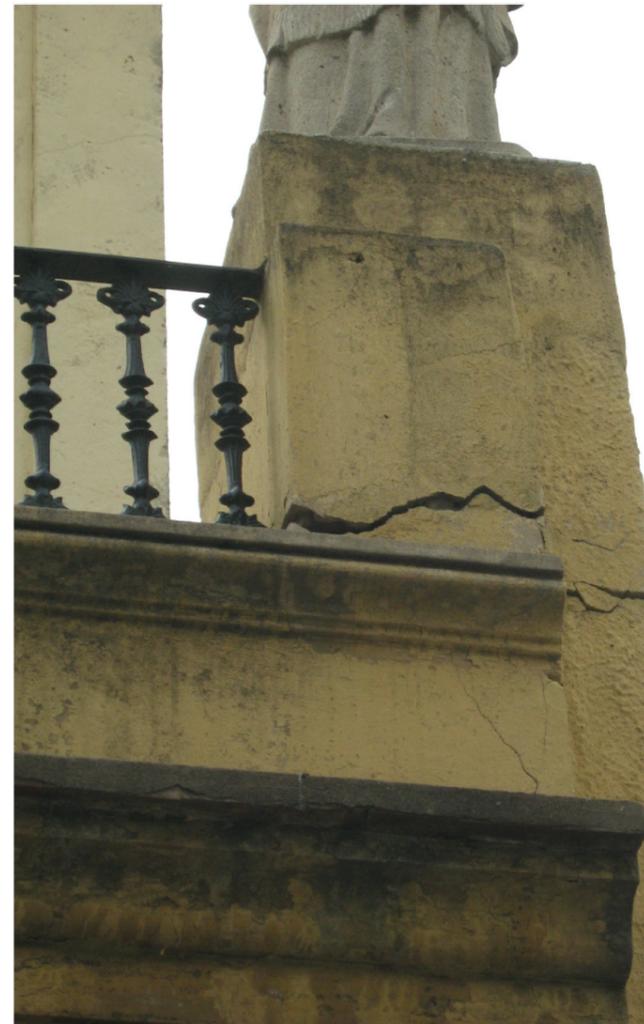
Ficha de lesiones						
Lesión						
Fisuras por oxidación						
Localización						
Zonas donde haya elementos metálicos a la intemperie						
Gravedad:						
Leve	<input checked="" type="checkbox"/>	Grave	<input type="checkbox"/>	Muy Grave	<input type="checkbox"/>	<input type="checkbox"/>
Plazo de intervención						
Inmediata	<input type="checkbox"/>	6 meses	<input checked="" type="checkbox"/>	1 año	<input type="checkbox"/>	A determinar años
Causas						
<p>La humedad, la lluvia y demás agentes contaminantes que se encuentran por la atmósfera</p> <p>El metal que se encuentra fuera de la ermita y que no está debidamente protegido contra los agentes externos, sufre un proceso de oxidación, el cual produce un aumento de volumen además de cambios en su composición química.</p>						
Consecuencias						
<p>Al aumentar de volumen, las partes de elementos metálicos que se encuentran empotrados, rompen el cuerpo que lo envuelve produciendo fisuras, o incluso desconchados de material, habitualmente acompañado por unas manchas de color rojizo derivadas del proceso de oxidación.</p>

Encuentro de la barandilla con el paramento

Solución						
<p>Retirar el elemento oxidado y desecharlo</p> <p>Tratar la zona afectada, eliminando los restos de óxido y limpiando las manchas</p> <p>Reintegración del elemento retirado anteriormente</p> <p>Asegurarse de protegerlo contra la oxidación</p> <p>Reintegración del cuerpo que ha sufrido daños debido a la expansión.</p>

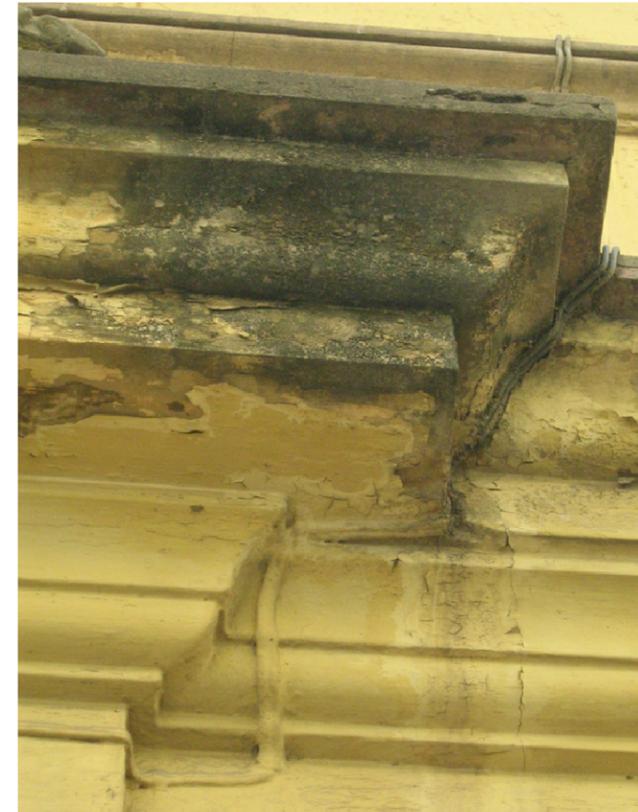
Moldura de la fachada

Ficha de lesiones						
Lesión						
Manchas						
Localización						
Todas las fachadas						
Gravedad:						
Leve	<input checked="" type="checkbox"/>	Grave	<input type="checkbox"/>	Muy Grave	<input type="checkbox"/>	<input type="checkbox"/>
Plazo de intervención						
Inmediata	<input type="checkbox"/>	6 meses	<input checked="" type="checkbox"/>	1 año	<input type="checkbox"/>	A determinar años
Causas						
<p>Posiblemente sea una mezcla entre el agua de lluvia que discurre por la fachada a lo que añadimos la suciedad del ambiente por encontrarse dentro de la ciudad y próxima a una gran vía de circulación</p>						
Consecuencias						
<p>Manchas por la fachada de color oscuro. Habitualmente suelen situarse o en zonas altas donde no se ha hecho un correcto remate o en lugares por los que dicurre gran cantidad de agua o se estanca (decoraciones, molduras, etc..)</p>						
Solución						
<p>Primero se tendría que comprobar la naturaleza de las manchas, para luego poder aplicar el tratamiento adecuado para poder eliminarlas sin dañar el material base</p>

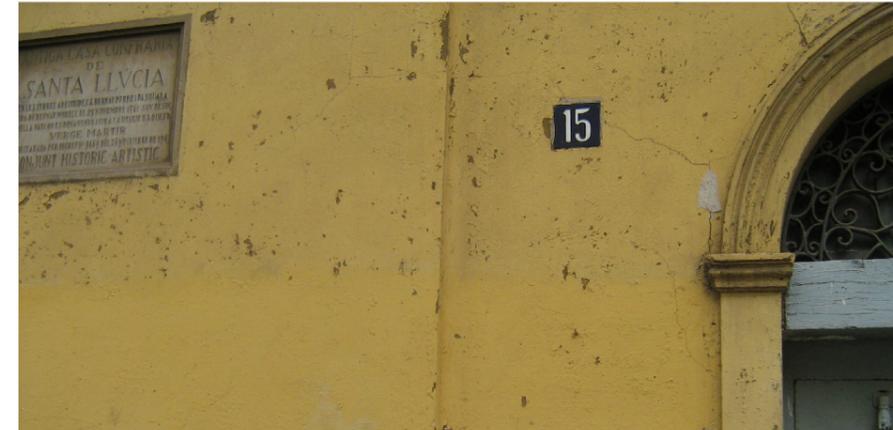
Lateral de la fachada principal

Ficha de lesiones						
Lesión						
Desconchados de la pintura						
Localización						
Fachada principal						
Gravedad:						
Leve	<input checked="" type="checkbox"/>	Grave	<input type="checkbox"/>	Muy Grave	<input type="checkbox"/>	<input type="checkbox"/>
Plazo de intervención						
Inmediata	<input type="checkbox"/>	6 meses	<input checked="" type="checkbox"/>	1 año	<input type="checkbox"/>	A determinar años
Causas						
Esta lesión es característica de pinturas plásticas que en su momento no se aplicaron correctamente.						
Consecuencias						
La pintura con el tiempo empieza a adquirir una dureza propia de un esmalte y con poca flexibilidad. Esto produce que la superficie empiece a cuartearse y levantarse. A partir de este momento la pintura queda expuesta a los agentes externos que producirán su desprendimiento del paramento.						
Solución						
Eliminar, además de la zona afectada, una parte alrededor de ésta toda la pintura con una paleta

Limpiar toda la zona que se ha quedado a la intemperie de polvo e imperfecciones						
Volver a pintar

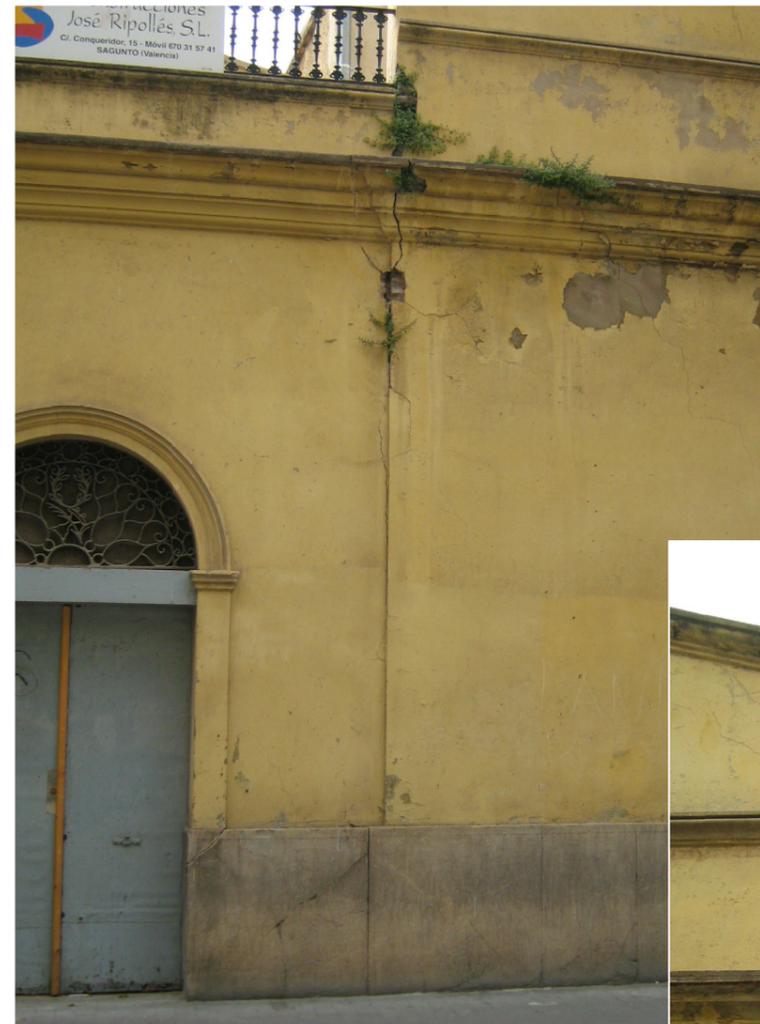
División del cuerpo central con el cuerpo izquierdo

Ficha de lesiones						
Lesión						
Vegetaciones						
Localización						
Fachada principal						
Gravedad:						
Leve	<input checked="" type="checkbox"/>	Grave	<input type="checkbox"/>	Muy Grave	<input type="checkbox"/>	<input type="checkbox"/>
Plazo de intervención						
Inmediata	<input type="checkbox"/>	6 meses	<input checked="" type="checkbox"/>	1 año	<input type="checkbox"/>	A determinar años
Causas						
A causa de la apertura de fisuras y grietas por toda la fachada se han introducido semillas de plantas las cuales han conseguido germinar y crecer dentro de la propia fachada						
Consecuencias						
La aparición de plantas en grietas de la fachada puede producir aún más grietas a causa de la expansión y crecimiento de raíces, además de un aumento de humedad en el interior de la fachada						
Solución						
<p>Aplicar un herbicida que acabe con toda la posible vegetación que quede en el interior de la fachada</p> <p>Retirar todos los restos de plantas</p> <p>Cerrar todas las grietas y fisuras por las que se pueda introducir alguna semilla.</p>

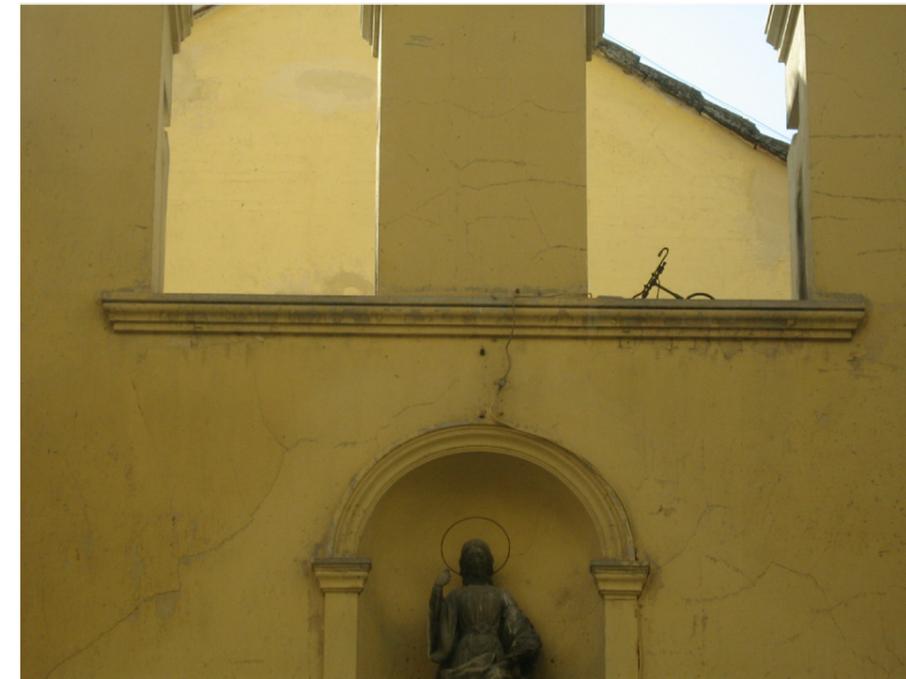
Parte baja de la espadaña

Ficha de lesiones						
Lesión						
Fisuras de retracción						
Localización						
Espadaña (fachada principal)						
Gravedad:						
Leve	<input checked="" type="checkbox"/>	Grave	<input type="checkbox"/>	Muy Grave	<input type="checkbox"/>	<input type="checkbox"/>
Plazo de intervención						
Inmediata	<input type="checkbox"/>	6 meses	<input checked="" type="checkbox"/>	1 año	<input type="checkbox"/>	A determinar años
Causas						
Mala colocación o la incorrecta dosificación del mortero						
Consecuencias						
Fisuras de pequeña entidad (sólo en el material de acabado) por toda la superficie donde se colocó el mortero, que puede desembocar en futuras manchas o incluso eflorescencias						
Solución						
Retirada de todo el material de acabado (abarcando una zona más amplia de la que esté afectada) limpieza y eliminación de restos de suciedad y renovación del mortero de la misma composición que el antiguo.

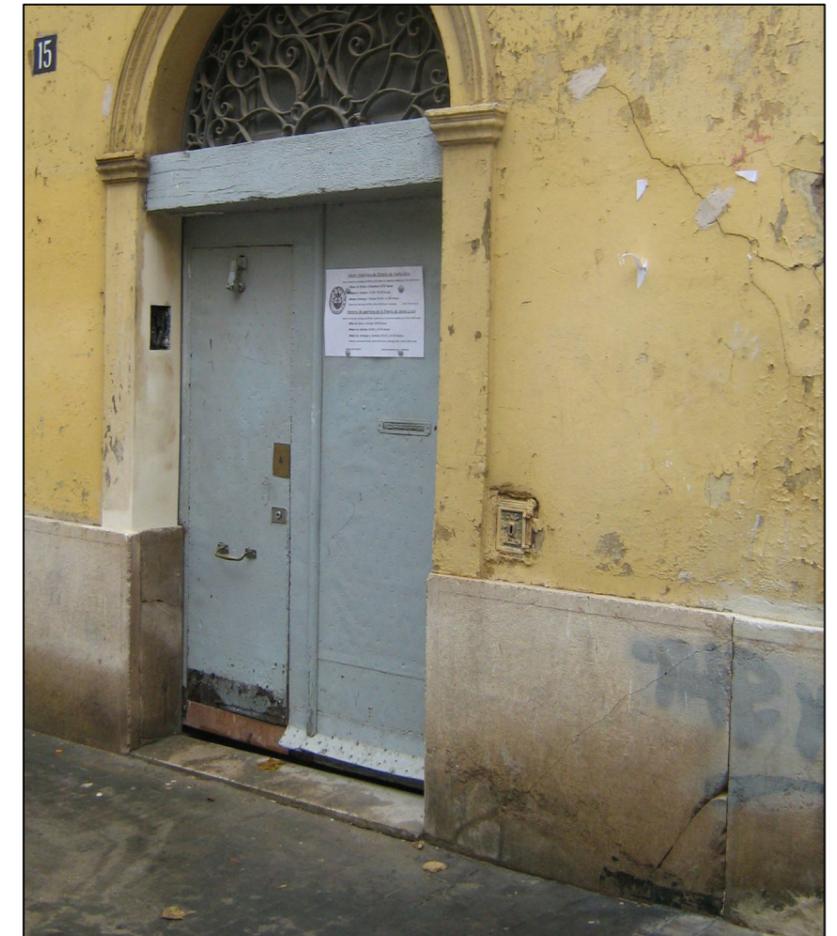
Lateral derecho de la fachada

Ficha de lesiones							
Lesión							
Grafittis							
Localización							
Zócalo							
Gravedad:							
Leve	<input checked="" type="checkbox"/>	Grave	<input type="checkbox"/>	Muy Grave	<input type="checkbox"/>	<input type="checkbox"/>	<input type="checkbox"/>
Plazo de intervención							
Inmediata	<input type="checkbox"/>	6 meses	<input type="checkbox"/>	1 año	<input checked="" type="checkbox"/>	A determinar	años
Causas							
Actos vandálicos							
Consecuencias							
Deterioro de la fachada							
Solución							
Limpieza con productos químicos que eliminen cualquier resto de pintura sin llegar a cañar la piedra del zócalo

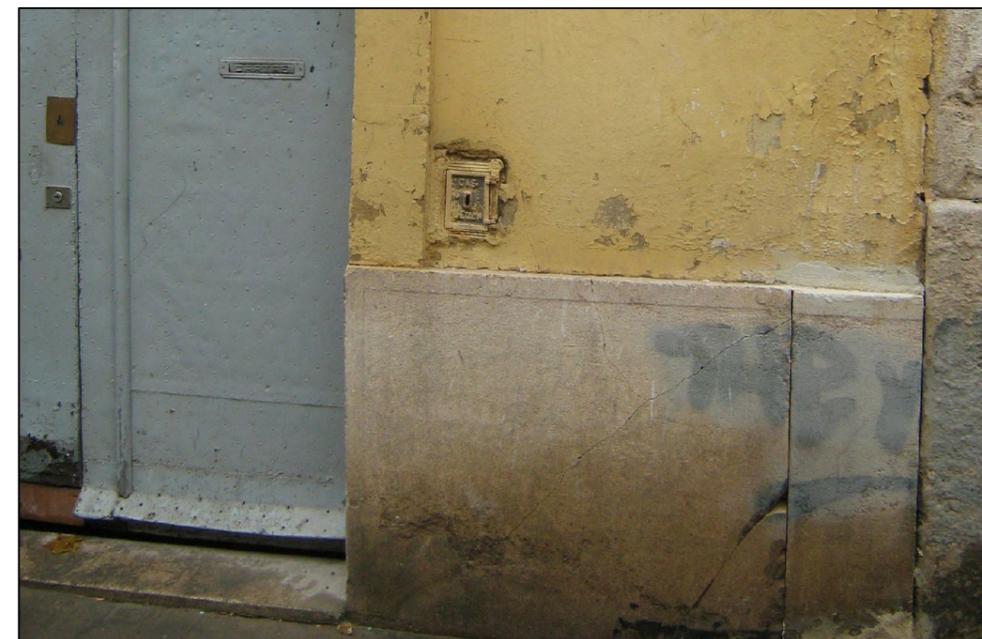
Zócalo con grafitti
