# **Diagnóstico y proceso de intervención para la salvaguarda del conjunto pétreo La Font dels Violins d'Ontinyent.**

**Máster II en Conservación y Restauración de Bienes Culturales**  
Curso 2006-2007

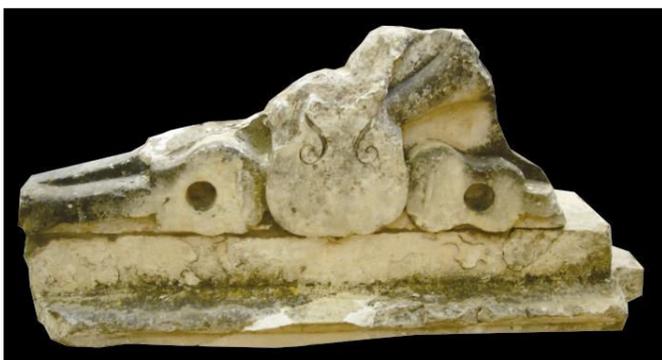
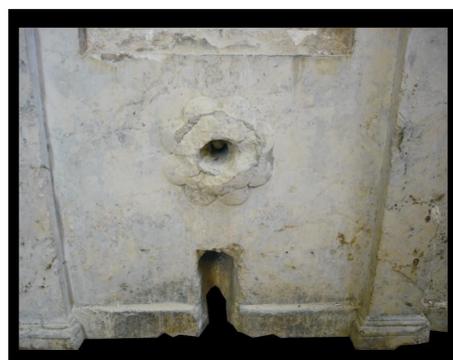
Más concretamente, y como se puede apreciar en las **(figuras de la 3 a la 6)**, la pieza se encontraba en muy mal estado de conservación, ya que había sufrido varias intervenciones anteriores bastante desafortunadas. Se aprecian fracturas por golpes en toda la pieza destacando importantes desperfectos en la zona de la pila y, también, en la base superior donde se encuentra el motivo decorativo principal de los violines.

Figuras 3y 4. Estado de conservación de la obra antes de su intervención

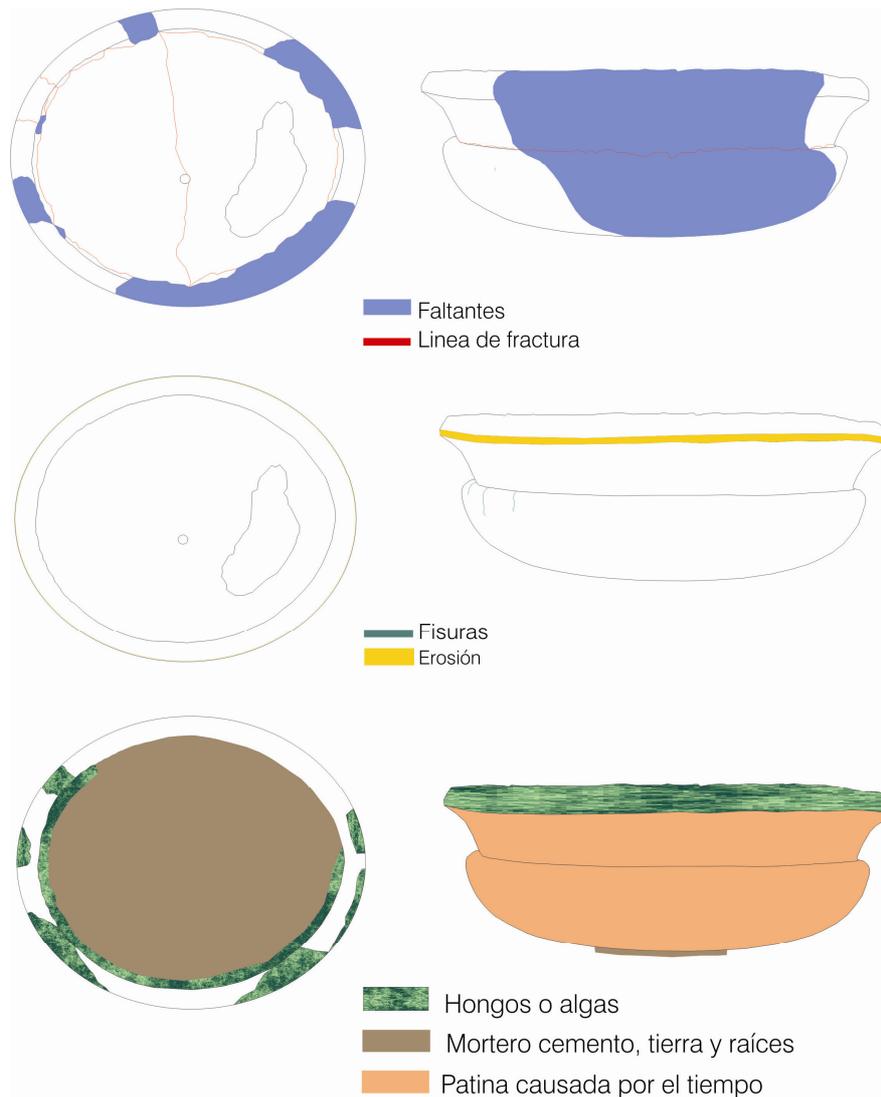
### Croquis de patologías pila

En esta parte de la obra podemos encontrar numerosas patologías, como son polvo, restos de morteros de cemento, tierra, raíces, ladrillos, adhesivos, resinas, microorganismos, algas y hongos, sales y restos calcáreos, que en ocasiones son difíciles de apreciar, por encontrarse en el interior de los poros. Encontrando a la vez faltantes de material pétreo original, fracturas, fisuras, descamaciones y erosiones en la piedra caliza.

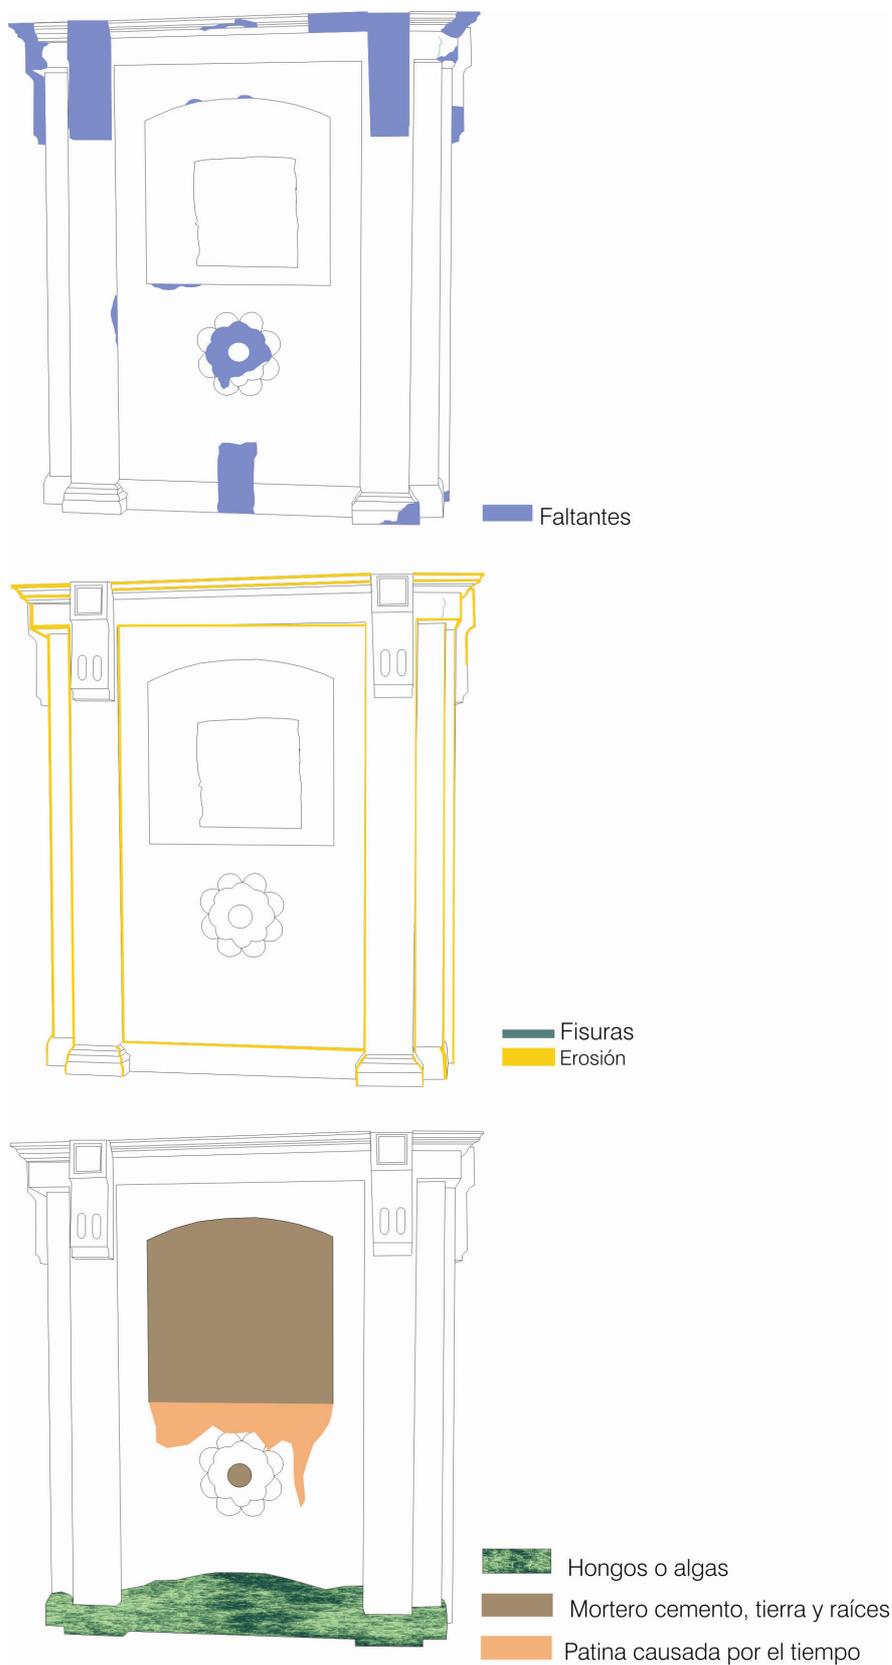
### Croquis de patologías frontal

En esta parte de la pieza se aprecian diferentes patologías como en el resto de la fuente, como son polvo, cemento, resinas, ladrillos, restos de tierra, raíces, microorganismos, hongos, algas, sales internas y restos calcáreos, además se aprecian faltantes de esquinas, molduras en la parte superior e inferior del frontal por golpes y desprendimiento del material, erosiones, pequeñas fisuras que casi no se aprecian a simple vista, fracturas de pequeños faltantes del material pétreo original y los faltantes de tres piezas de los motivos decorativos superiores. La pieza que queda original del motivo decorativo, tiene como faltante desaparecido la parte inferior de la cual se compone y nos dificulta su lectura.

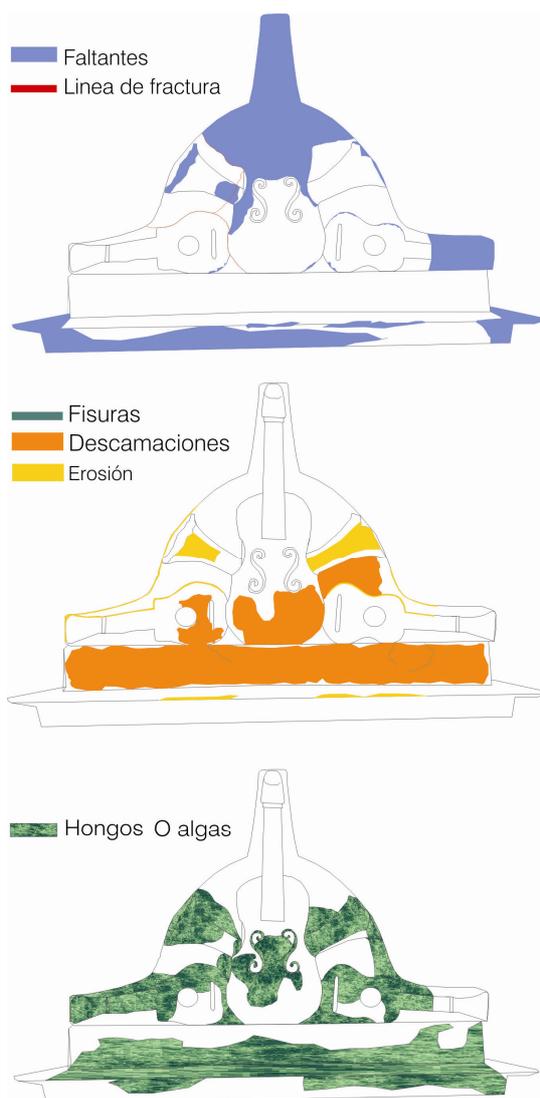
### Croquis de patologías violines

La parte superior de los violines es la que en mayor medida podemos apreciar la patología más acusada de la fuente, que son los microorganismos, las sales, costras calcáreas, manchas negras y grasas, además de polvo, restos de morteros de cemento, resinas, erosiones, descamaciones, faltantes, fracturas y fisuras.

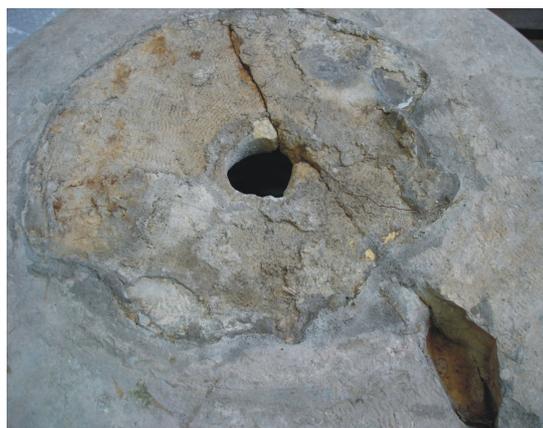
**Figura 24.** Detalle de la pátina y morteros.

Tras la eliminación de morteros y limpieza de las grietas de toda la pieza, se realizará una posterior desinfección y cohesión.

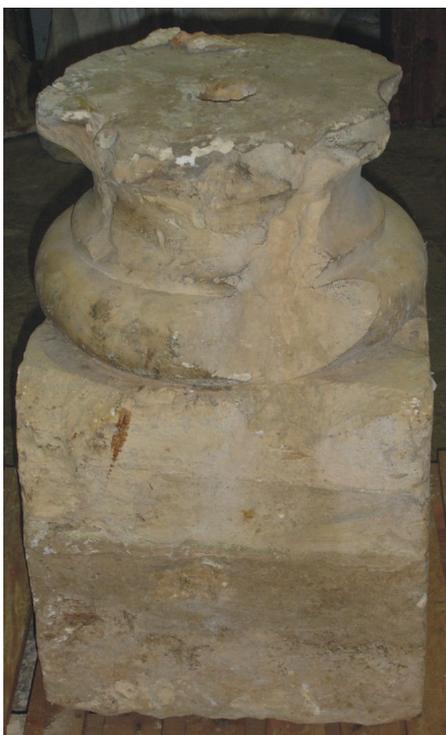
**Figura 25.** Estado de la base antes de su limpieza mecánica

Fue preciso realizar una limpieza mecánica de la base alternando diferentes mecanismos para la eliminación de morteros de cemento y arcillas, mediante microincisor, microchorro, micropercutor, taladro con cabeza de hilos de fibra, escalpelo y bisturí.

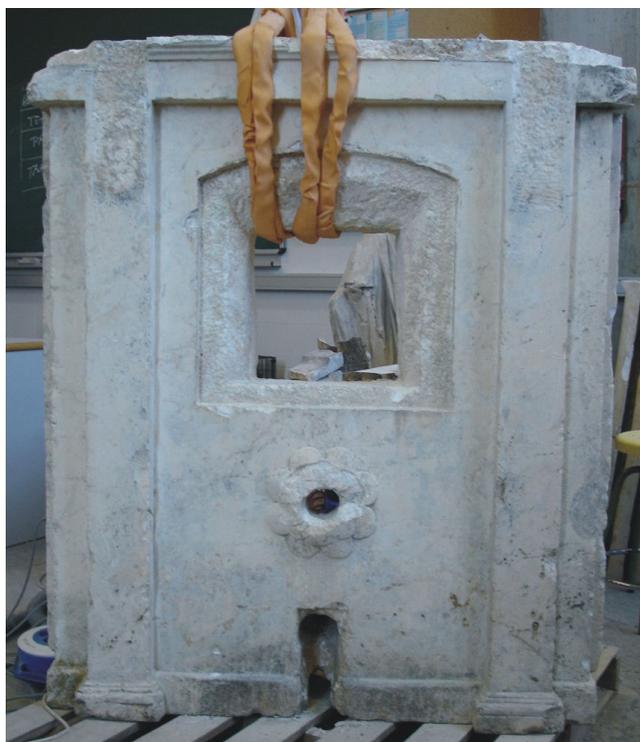
**Figura 31.** Frontal antes de su restauración.

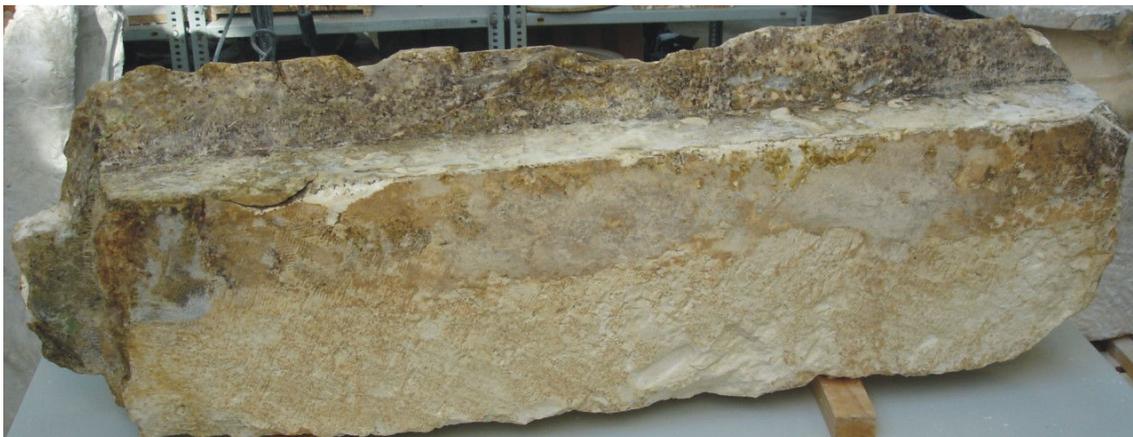
**Figura 47.** Estado de la base de los violines antes de su restauración.

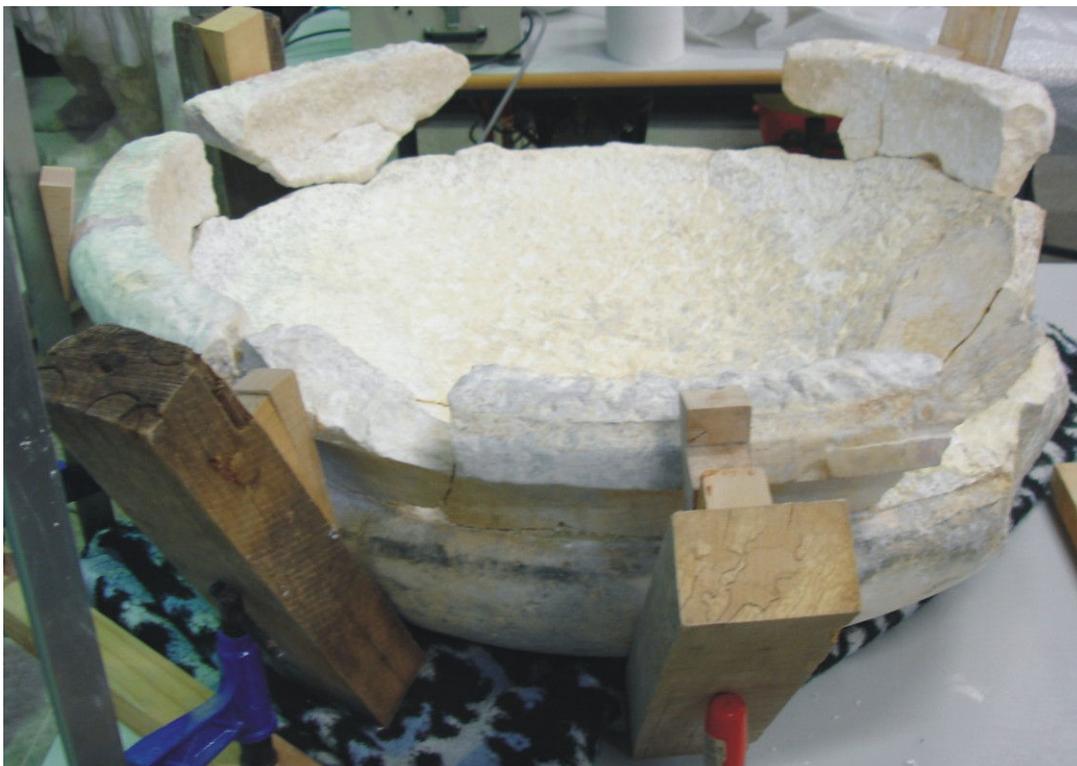
**Figura 60.** Estructura de sujeción de las piezas originales durante el encolado con pernos.

Reconstrucción de las lagunas con mortero de las grietas de fractura.  
Estudio de la elaboración de las estructuras para los faltantes en la pila.

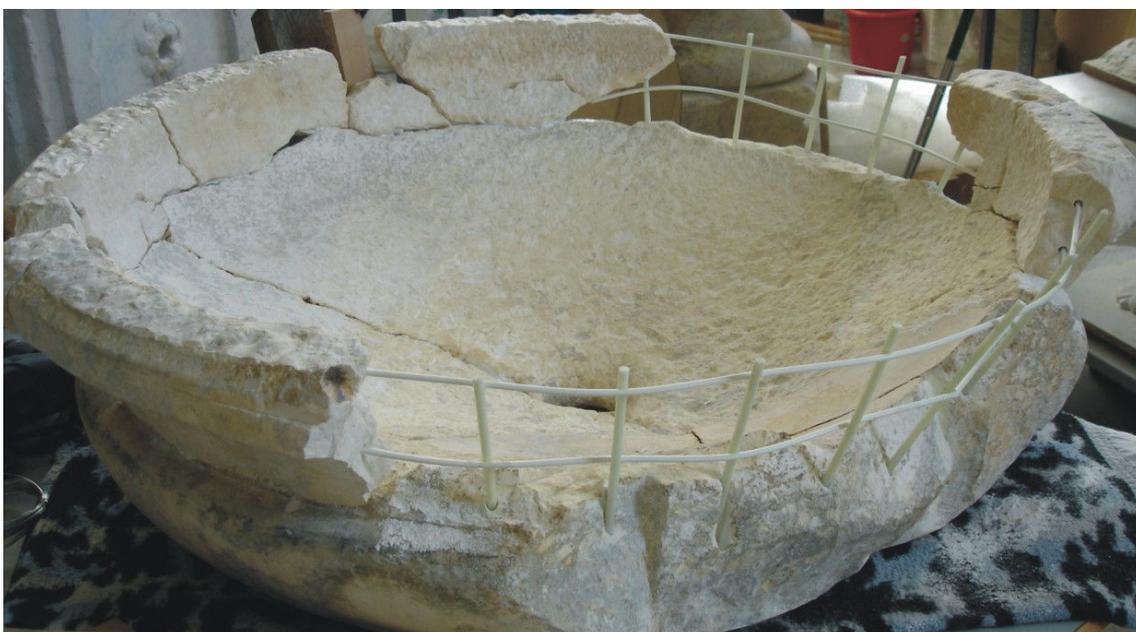
**Figura 62.** Estructura interna general de la pila con varillas de fibra de vidrio, antes de la reconstrucción volumetrica.

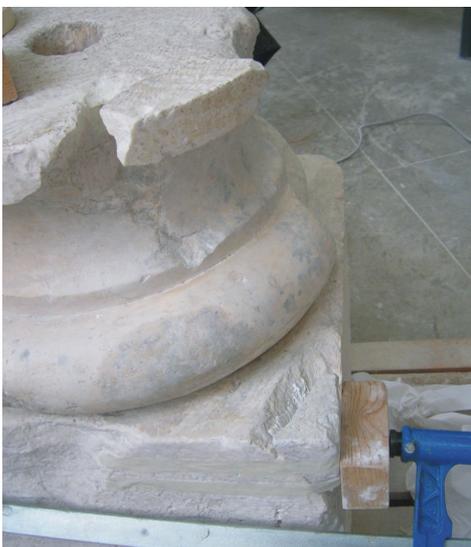
**Figura 72.** Detalle de adhesión de fragmentos y faltante de la base, antes de la colocación de pernos.

Realización del encolado de fragmentos en la base de la pila con adhesivo epoxídico más endurecedor. Ejecución del estudio en la elaboración de la estructura del pilón, con varillas de fibra de vidrio.

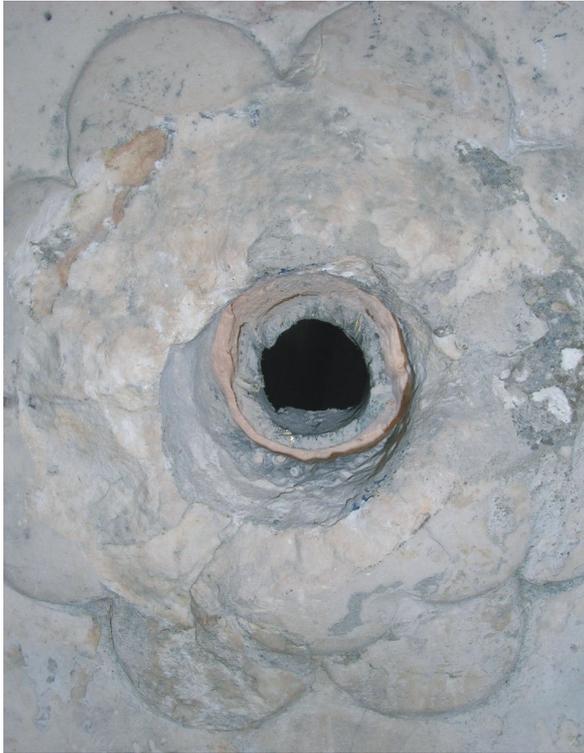
**Figura 80.** Estado de la flor antes de su restauración.

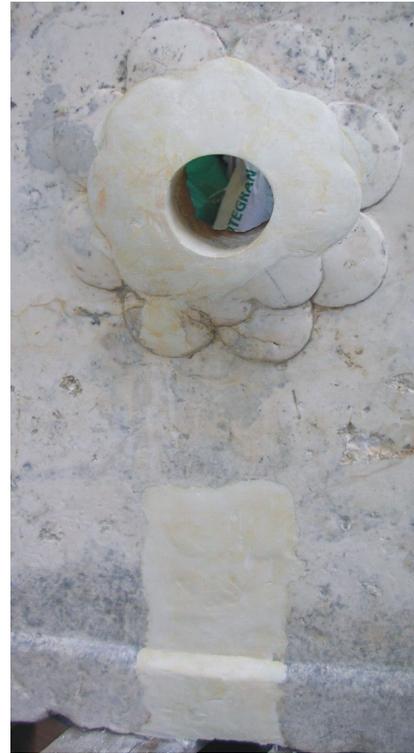
**Figura 81.** Reconstrucción volumétrica de la flor.

Una vez terminada su reconstrucción volumétrica, para evitar fisuras por contracciones del soporte, se inyectó paraloid para el sellado y consolidación de las mismas. Procediendo por último a la definición e integración, con retoques en los estucados del frontal para una adecuación de deterioro original.
