# CRITERIOS DE ACTUACIÓN PARA LA CONSERVACIÓN Y EL MANTENIMIENTO DE LAS EDIFICACIONES DEL CENTRO HISTÓRICO DE LA HABANA VIEJA

TRABAJO FIN DE MÁSTER

AUTOR:  
ARQ. AARON DAYAN MOK HERNÁNDEZ  
SEPTIEMBRE | 2017

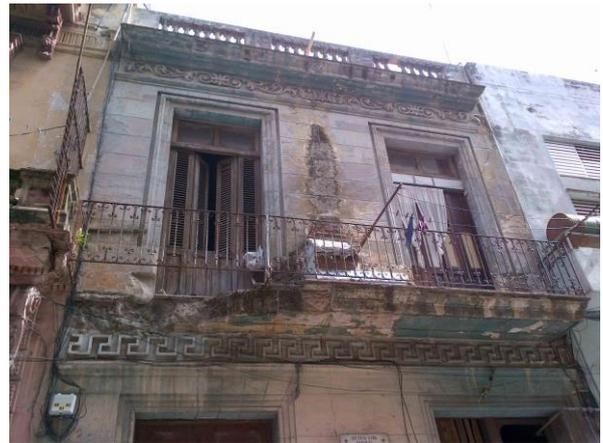
**Figura 1.23 (arriba) \_**  
*Fachada del edificio en calle Obrapía No. 510*

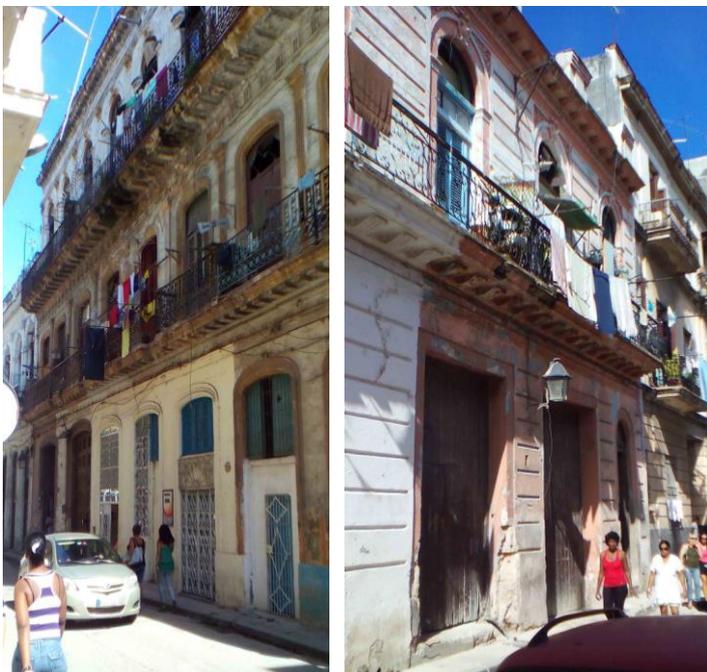
**Figura 1.27 (izquierda)** \_  
Edificio de la Calle Cuba No. 519.

**Figura 1.28 (derecha)** \_  
Edificio de la Calle San Ignacio No. 162.  
Edificios multifamiliares fuera de la Zona priorizada con un estado constructivo deficiente.

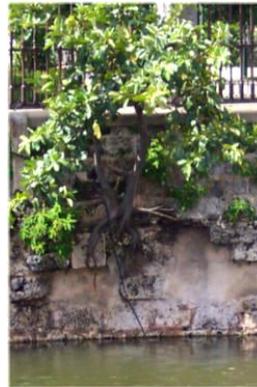
**Figura 3.11** (izquierda)\_ *Ficus* crecido en la contraescarpa del Castillo de la Real Fuerza.

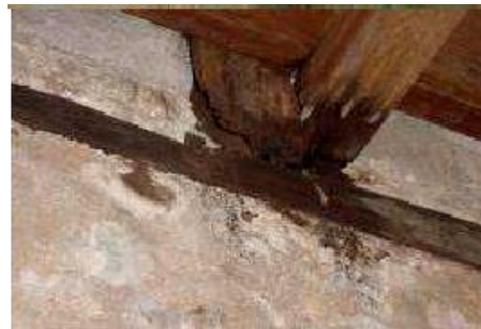
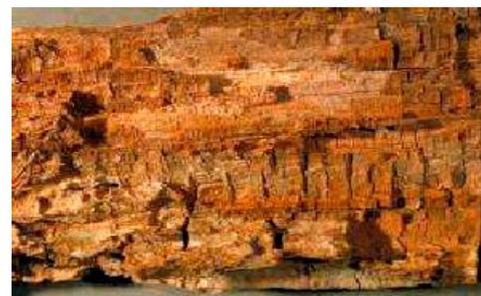
Estos organismos crecen a la sombra en maderas húmedas, el ataque se produce por la penetración de las hifas a través de las cavidades celulares del tejido leñoso desprendiendo enzimas que degradan los constituyentes químicos de la madera. Las maderas de albura son más propensas a ser atacadas por hongos que las de duramen. Por lo general las maderas utilizadas en las construcciones habaneras (ácana, cedro, caoba, etc.) son muy resistentes a los ataques de hongos, aunque cuando el aporte de agua a estos elementos es considerable durante un largo período de tiempo sufren un debilitamiento que los hacen propensos al ataque de este tipo de organismos.

**Figura 3.24\_ Pudrición parda** (viga afectada y detalle).

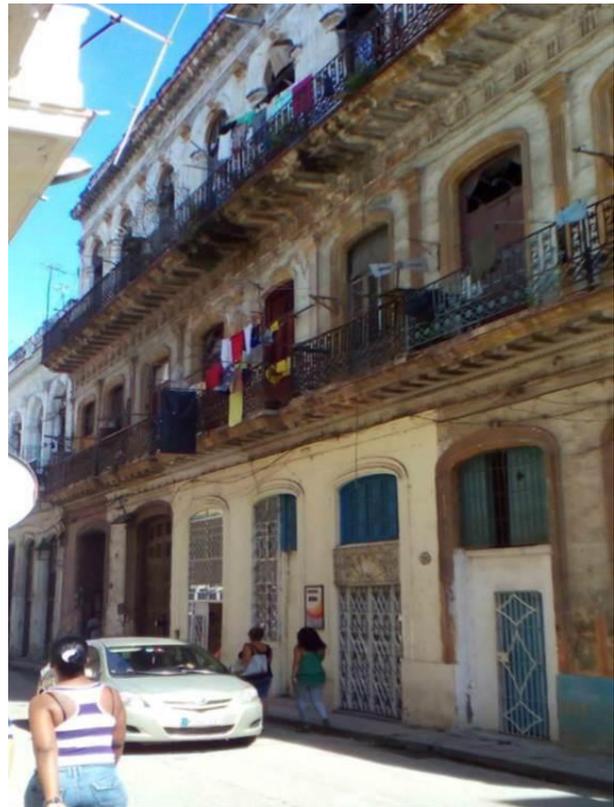
**Figura 3.29\_** Fachada de la Calle Cuba No. 519.  
Múltiples lesiones de tipo superficial y  
modificaciones antrópicas.

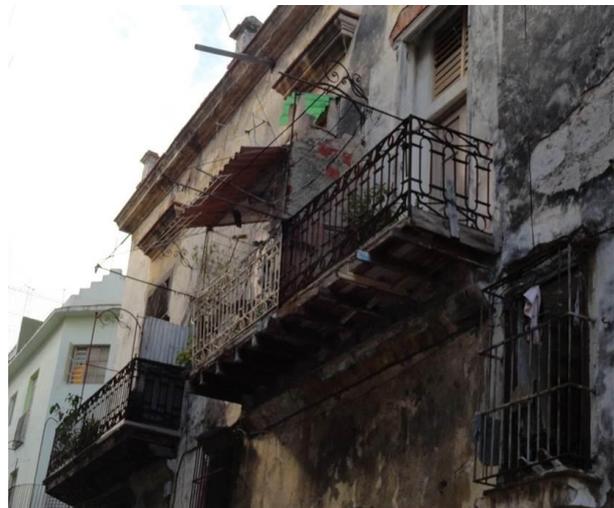
**Figura 3.30\_** Fachada de la Calle Lamparilla esquina  
a Habana. Deterioro avanzado, múltiples lesiones,  
pero aun sin riesgo de fallo estructural.

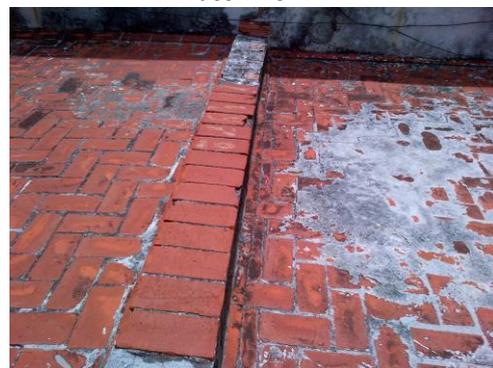
**Figura 3.32 (arriba)\_** Deterioros en cobertura de losas de barro en cubierta plana del edificio de Obrapia No. 510.

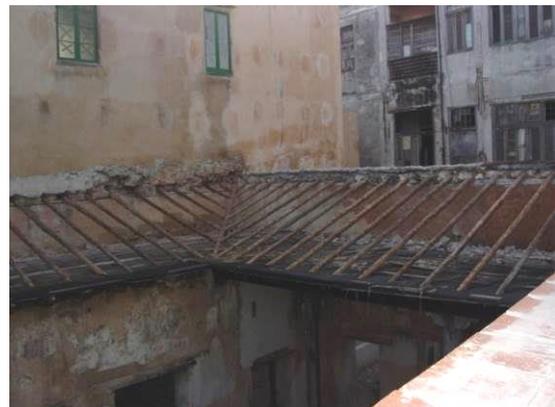
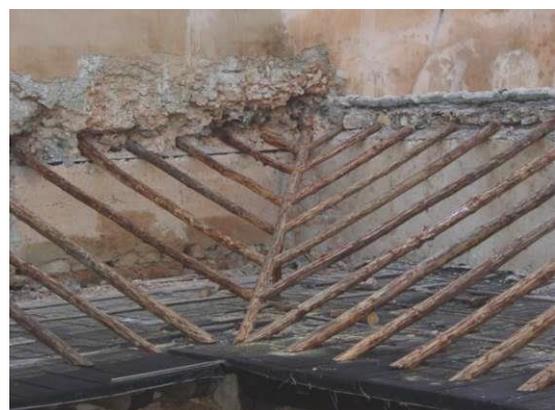
**Figura 4.12\_** Intervención desafortunada en los faldones de las galerías y el ala este de la Casa Prat Puig durante la restauración, año 2005.

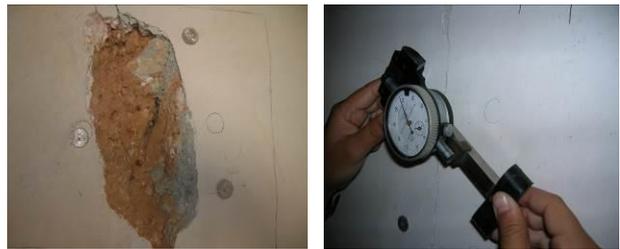
La colocación de los nuevos tensores ha detenido en buena medida el posible desplome del muro de fachada; no obstante lo cierto es que luego de mediciones que se han ido realizando desde el 2009 hasta la fecha se ha determinado que la grieta sigue activa aunque en menor medida, por lo que se presume que además del empuje del arco, otra causa

**Figura 4.16\_ Mediciones de las grietas en el muro de fachada que da a la calle Aguiar, 2009.**

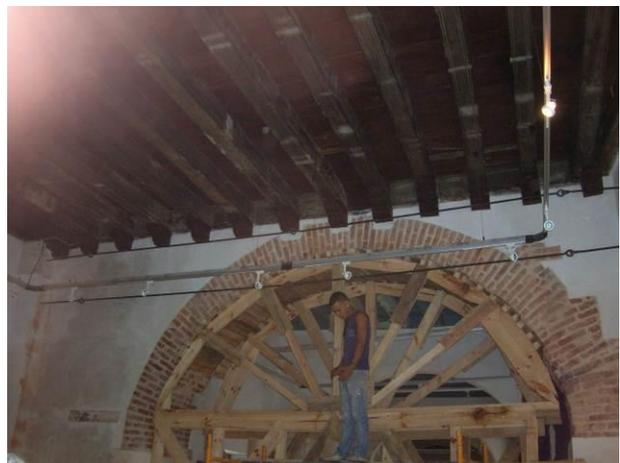
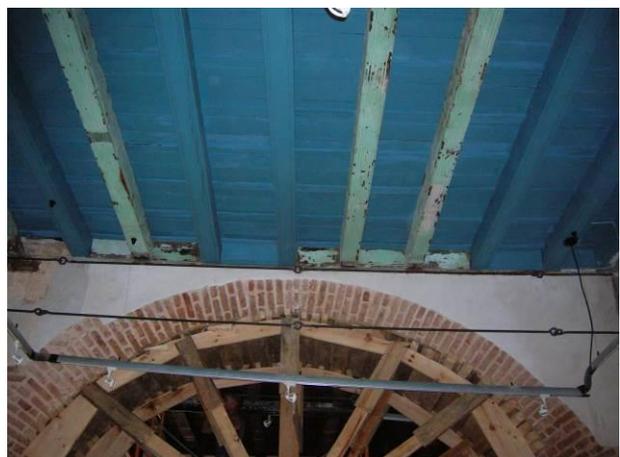
**Figuras 4.17 y 4.18\_ Colocación de cimbra de madera en arco de medio punto para garantizar la seguridad de las labores de colocación de los tensores, 2009.**

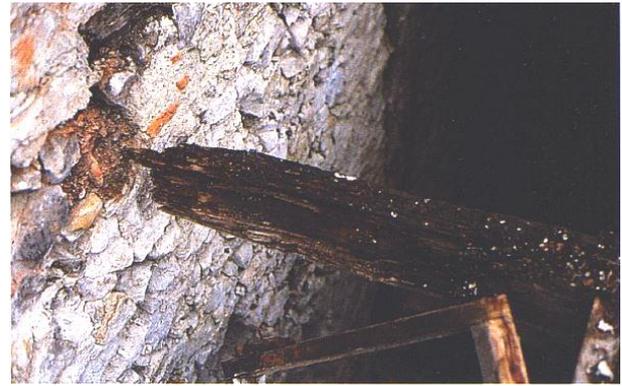
**Figura 4.47\_** Viga con alto nivel de deterioro por la acción de la humedad.

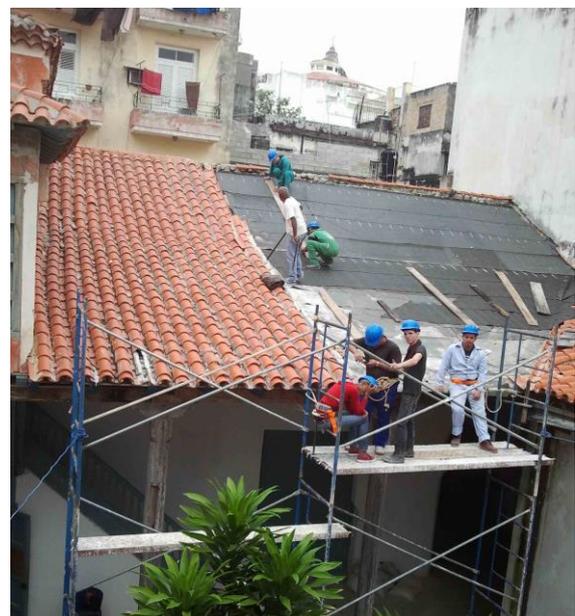
**Figura 4.60\_** Sustitución de tejas criolla en el faldón de la galería anterior. Casa Prat Puig, 2014.
