DIARIO DE OBRA: INICIO DE OBRA

PROYECTO ANEXO POLIDEPORTIVO: La parte rodeada en rojo es el anexo nuevo a construir.

La obra sobre la que comenzará el seguimiento de este proyecto de fin de carrera está situada en la localidad de Azagra (Navarra). Comenzó hacia el seis de diciembre del año 2010, pero mi comienzo de prácticas no se hace efectivo hasta el día 10 de febrero del 2011.

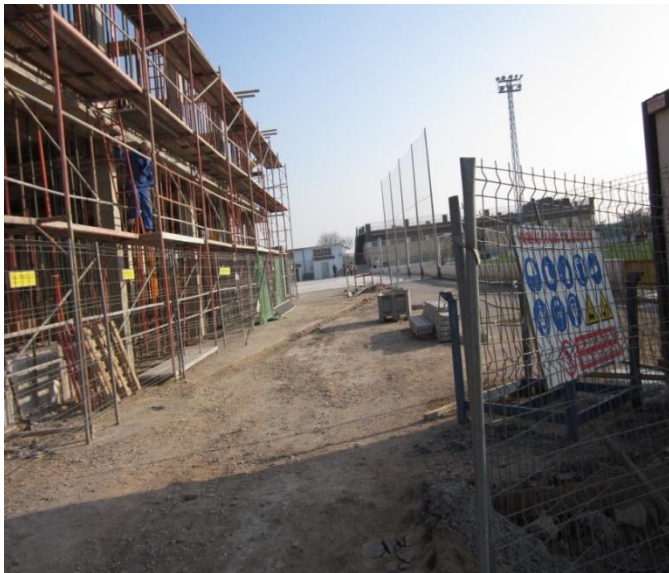
COMIENZO EN OBRA: En esta imagen se ve el momento de incorporarme a la obra el día 10-02-2011. Y se adivina la estructura que pretende continuar arquitectónicamente el polideportivo.

COMIENZO EN OBRA: Vista longitudinal de la obra. El solar está entre la pared anterior del polideportivo y el campo de fútbol local.

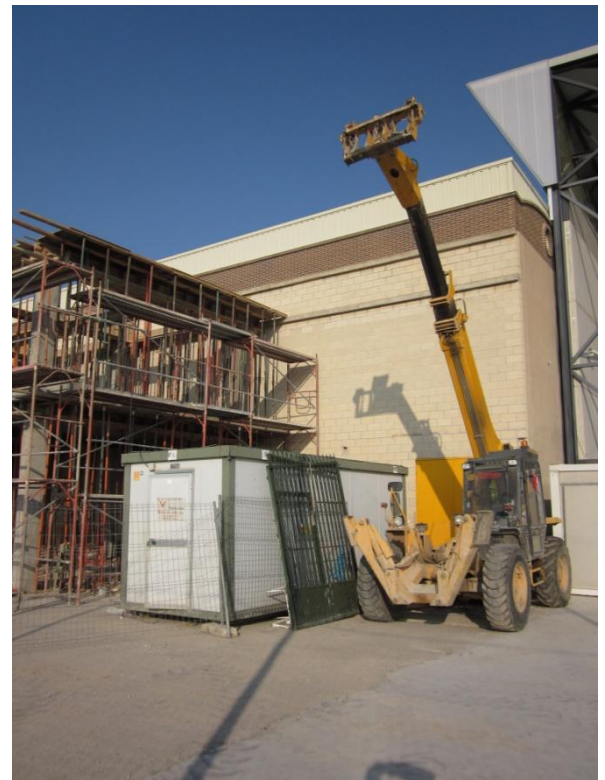
Como se observa en esta obra, el vallado externo del perímetro es parcial. El equipo auxiliar de la grúa no se ha montado y los acopios se han diseminado por los alrededores de la obra para dejar el paso libre a lo largo de la misma.

Los operarios se encuentran encofrando las vigas del forjado del techo de la estancia que se quiere construir.

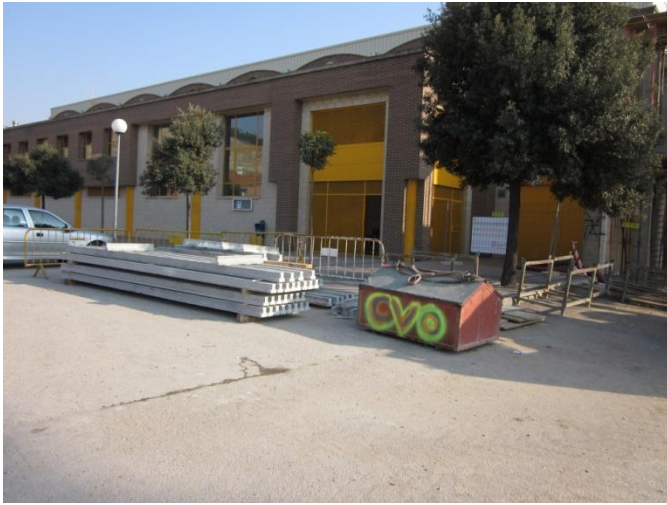
Cuando bajamos de la parte de arriba tomo nota de los acopios de material para revisar. Están en su totalidad fuera del recinto inicial de la obra. Espuestos a su mas fácil sustracción, deterioro por el vandalismo o riesgo para las personas que pasan por la calle.

Supongo que como la obra la promueve el ayuntamiento y desean que acabe lo antes posible facilitan en parte este uso de la vía pública y los aparcamientos. Deficientemente vallado, acordonado o señalizado.

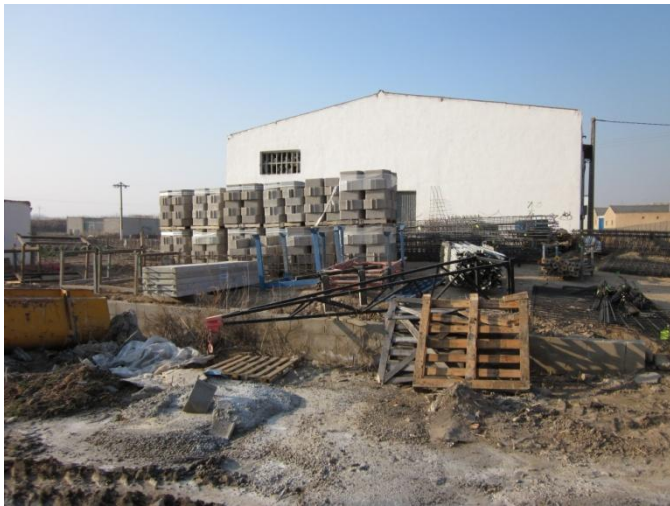
Incluso se permiten ocupar un solar adyacente para los mas diversos materiales. Desde pallets usados, accesorios del elevador y el tractor pala. Las bovedillas y los ladrillos también se encuentran sin ni siquiera vallar, pero los casos mas preocupantes son a mi juicio el vertido de restos de hormigón a un lado del camino de tierra y el acero que está dejado sobre el suelo fuera de la obra. Facilitando su robo, como está ocurriendo en otras obras incluso a pesar de estar valladas. No sé si esta situación es transitoria o se prolongará.

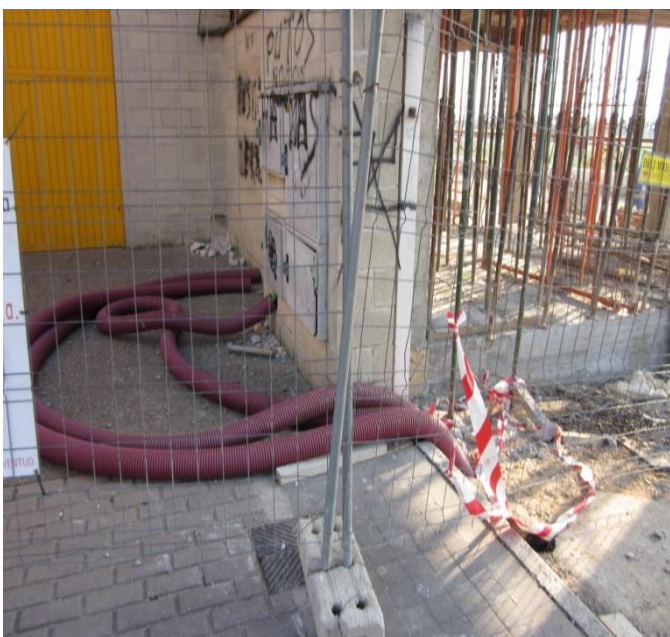
A continuación ofrezco el detalle de la acometida eléctrica del alumbrado del campo de futbol. Ya que pasa Justo al lado del linde de nuestra obra y en la parte de la excavación ya se facilitó su ubicación en los planos de cimentación. A pesar de envolver los conductores en este tubo rojo al poco tiempo de localizarlos, el desorden no me tranquiliza. Aparte de poder pincharse su protección con maderas con clavos que aun no han sido retiradas, el deficiente vallado con múltiples tramos sin vallar posibilita un contacto directo de alguna persona ajena a la obra, como son los muchachos que acuden al pabellón a las diversas actividades y que en muchos casos si pueden intentan acortar paso cruzando la obra. Ignorando las palabras de operarios e incluso del capataz.

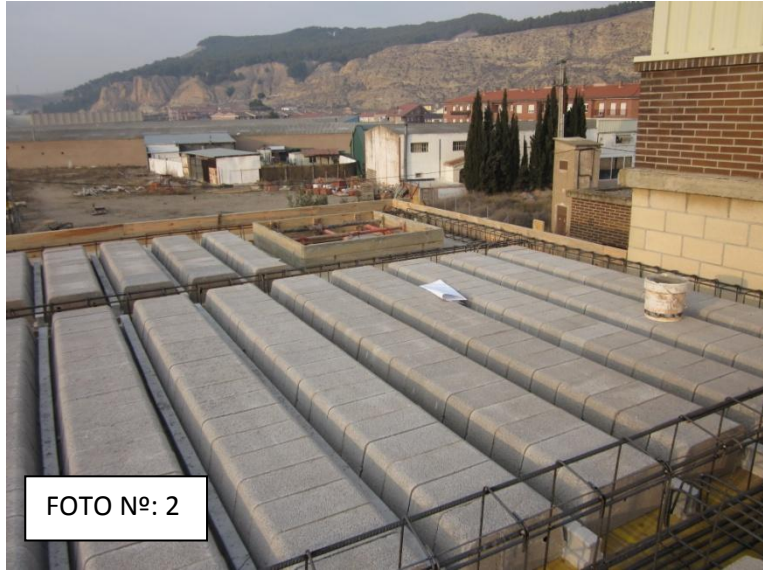
FOTO Nº: 1

- Encofrados de planta baja y primera colocados. (foto:1)
- Se repararán los encofrados y armados del forjado de techo de la primera planta. (foto:2)
- Previo repaso, a media mañana se dispondrán a echar el H.A. 25/F/20/IIa (foto:3)

Que las medidas de seguridad durante el hormigonado y la fase de estructuras se están obviando peligrosamente. (foto: 1 y 6)

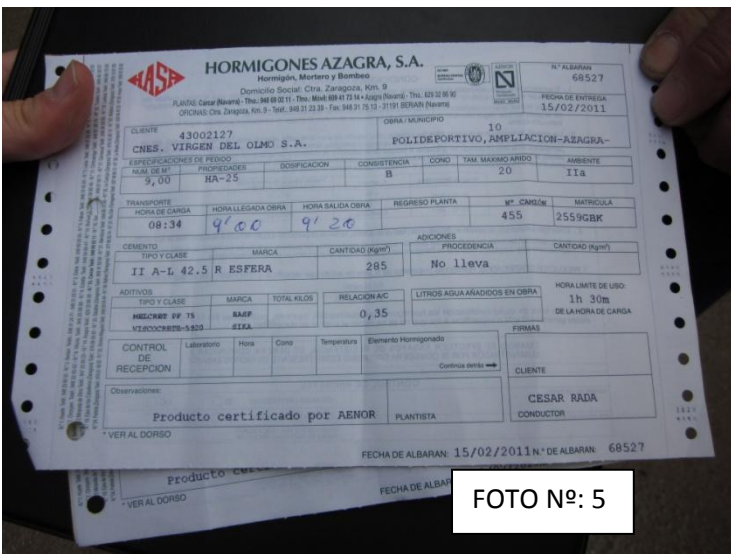
FOTO Nº: 4

- Dos cubas de hormigón. (fotos:4 y 5)
