ANÁLISIS DE LA OBRA DE RESTAURACIÓN DE LA TORRE DEL RACÓ EN MORELLA Y ELABORACIÓN DE UN PLAN DE MANTENIMIENTO

TRABAJO FINAL DE MÁSTER OFICIAL EN CONSERVACIÓN DE PATRIMONIO
ARQUITECTÓNICO – ESCUELA TÉCNICA SUPERIOR DE ARQUITECTURA - UPV

Autor: ANDRÉS FELIUS ALBALAT

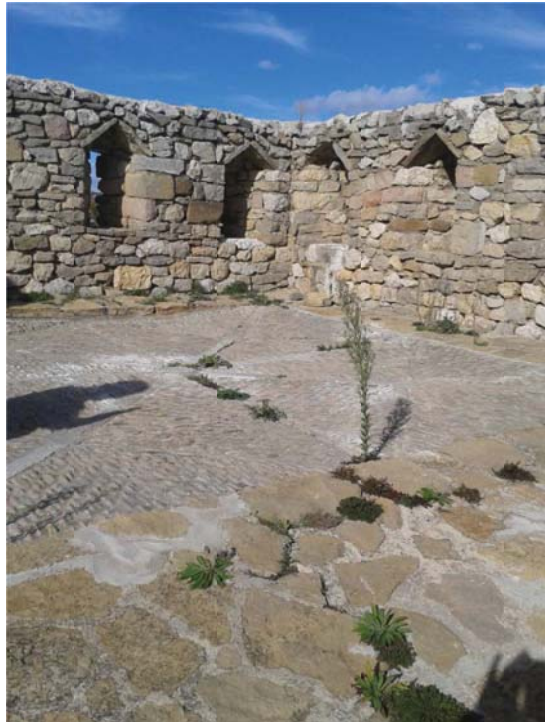
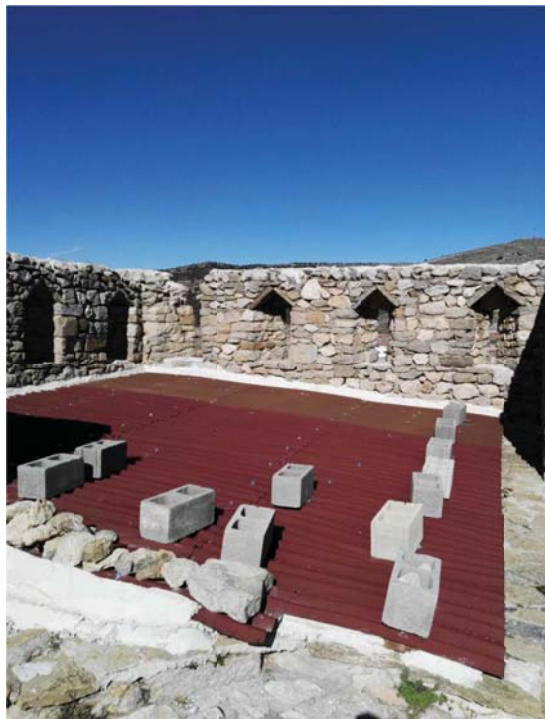
1. Grietas en el pavimento de la planta de la torre, que ocasionaron que se produjeran filtraciones, el asiento de la base del pavimento de morrillo y la imposibilidad de evacuar el agua de lluvia por las gárgolas existentes acrecentando con ello las filtraciones (Este problema se resolvió provisionalmente colocando una cubierta provisional que evitara que el agua siguiera filtrando).

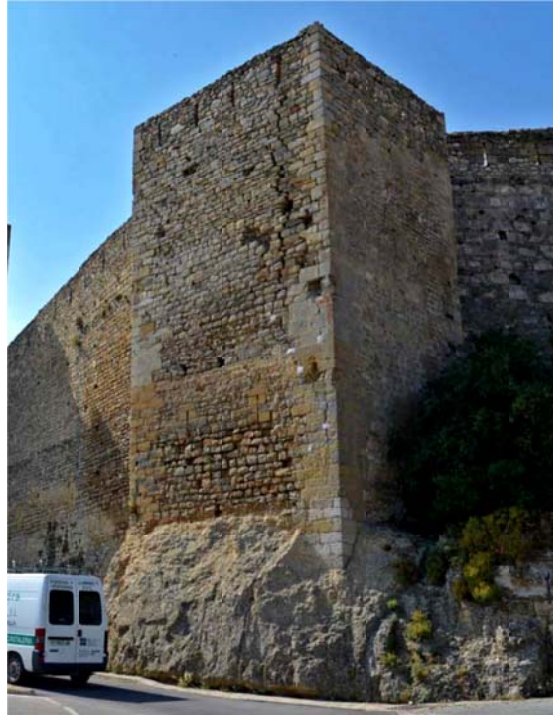
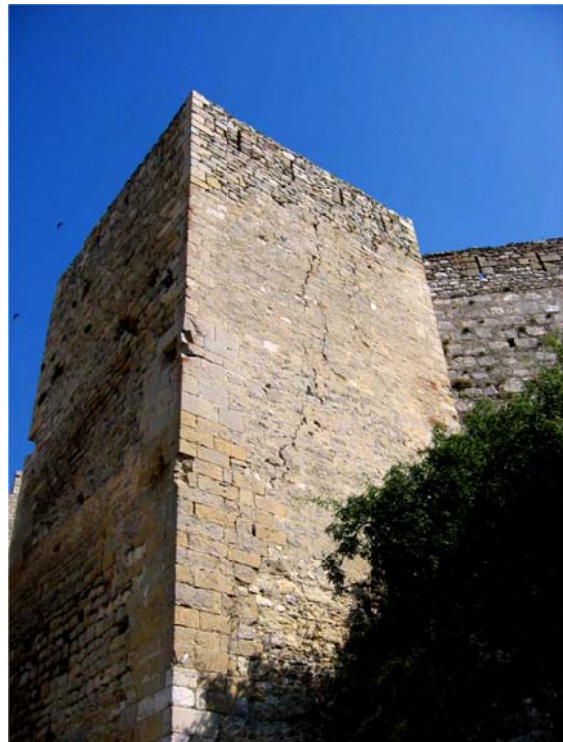
3. Grietas verticales en las fábricas de mampostería de los alzados de la torre, provocados por los empujes del agua filtrada y de las tierras de relleno “empapadas” que cada vez provocaban esfuerzos mayores en estas fábricas.

- Recalce de muros con hormigón ciclópeo, ejecutados por bataches.
 - Consolidación de las fábricas existentes mediante cosidos de las grietas de los sillares, inyecciones de fisuras, retacados de fábrica y saneado de juntas (tanto interiores como exteriores) con morteros y lechadas de cal hidráulica.

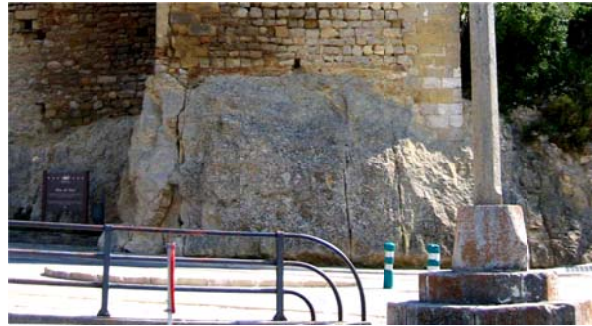
4. Fisuraciones en la base de la roca de apoyo de las fábricas originadas por la ampliación que se hizo a principios del siglo pasado para el paso de vehículos hacia la Puerta de San Miguel.

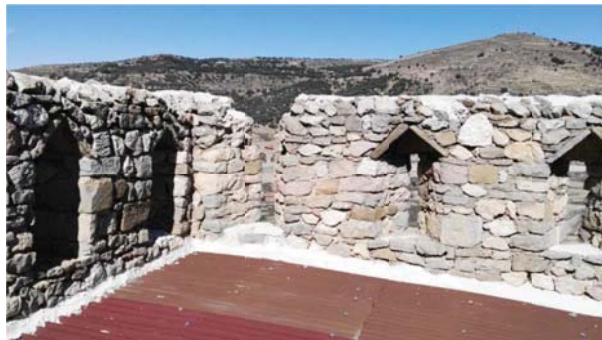
5. Tanto las fisuras en la base de apoyo como las grietas verticales estaban provocando el desplazamiento de los muros hacia el exterior, especialmente en la esquina noreste, donde se llegó a desprender el remate superior.

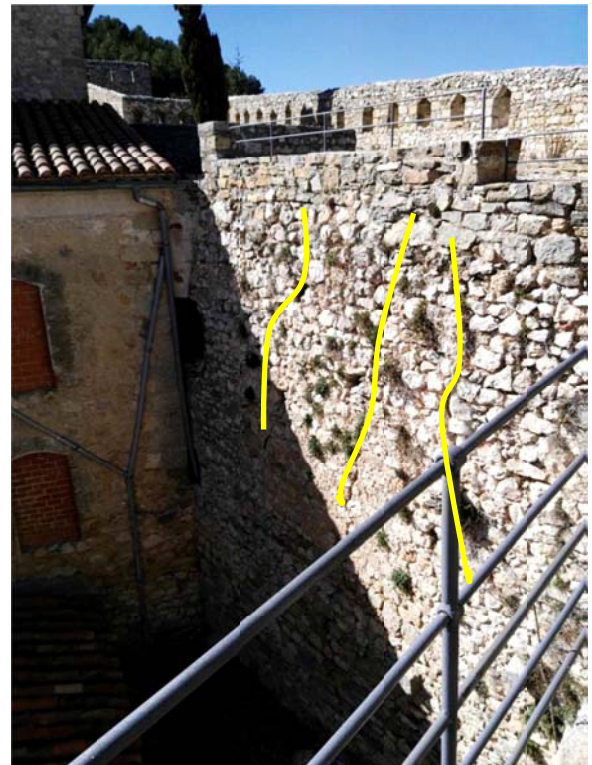
6. Así mismo se provocó el desplazamiento del muro de la cara interior del paseo de ronda, justo detrás de la Capilla de la Comunión de la Iglesia de San Miguel. Este desplazamiento se manifestó con la aparición de fisuras verticales.

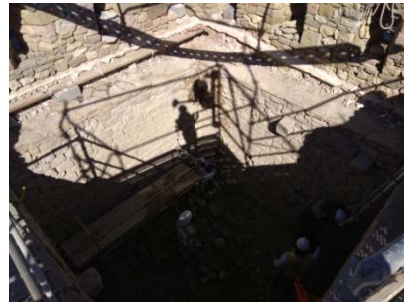
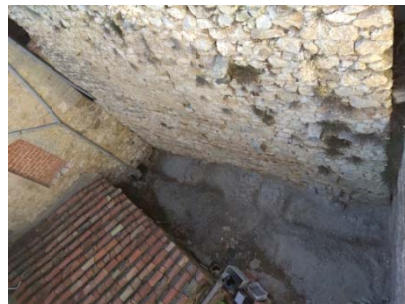
- Después del vaciado de la torre se ha observado que los muros en las caras interiores se encuentran en buen estado, por lo que se empezará el cosido de grietas y rejuntado una vez alcanzada la cota de proyecto. El cosido se pretende realizar con varillas de fibra de vidrio y relleno de lechadas de cal y con el mortero establecido exteriormente.

- Se ha limpiado la base del muro del patio interior del horno después de los trabajos arqueológicos y se procederá al montaje del andamio.

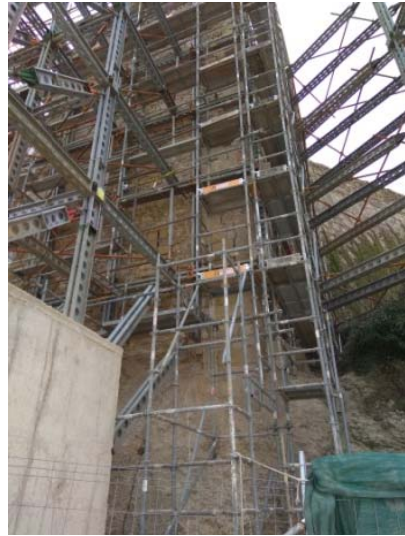
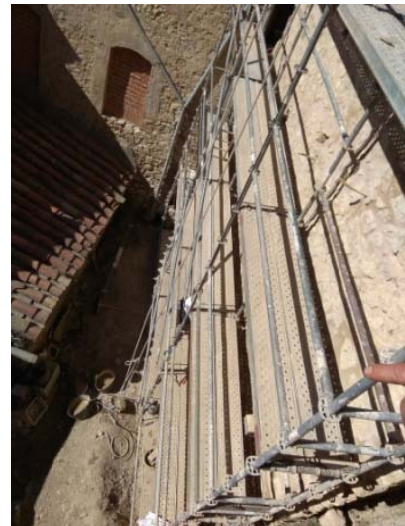
- Se ha finalizado el montaje del andamio de la parte exterior de la torre entrelazado con la presencia del estabilizador, dejando aún en espera la aclaración sobre la retirada del mismo.

- Se ha montado el andamio en el muro del patio del horno para ejecutar el saneado y rejuntado de la pared.

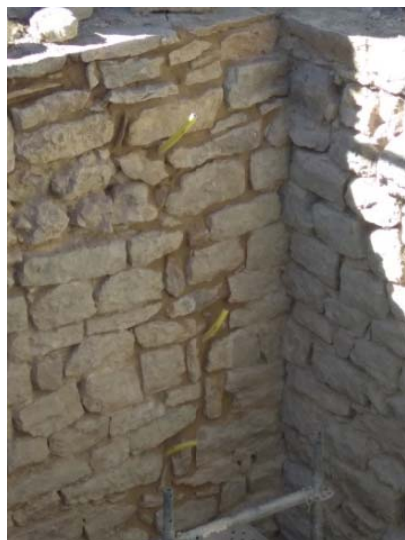
- Visto el buen estado de los muros después de extraer el relleno se opta por eliminar en el cosido de grietas las varillas de fibra de vidrio y cosiendo el muro únicamente con piedra trabada, sustituyendo piezas deterioradas o cortas que existen. También se continúa con el relleno interior de lechada de cal y rejuntado exterior del mortero de cal. Este procedimiento se irá realizando de abajo a arriba en cuanto sea posible, adaptándose a las características del muro en cada punto.

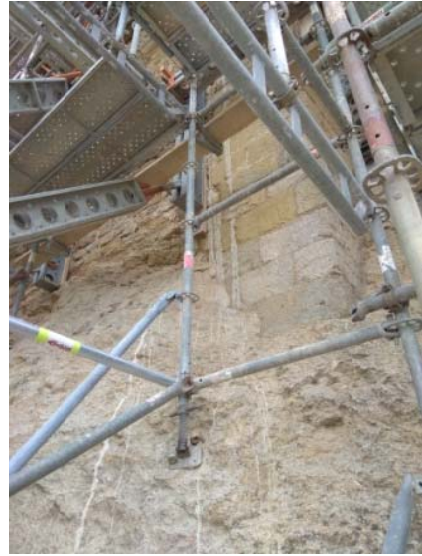
- Se observa que por las paredes exteriores de la torre ha habido escorrentías de las lechadas de cal del cosido de grietas. Este error se ha producido ya que en los puntos que están colocadas las piezas del estabilizador tocando el paramento no se les ha podido realizar el rejuntado y cierre de grieta por la cara exterior del muro.

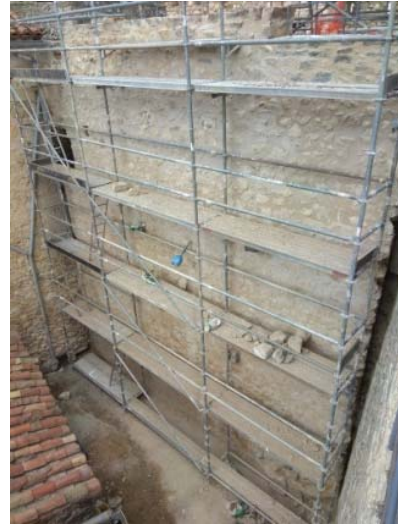
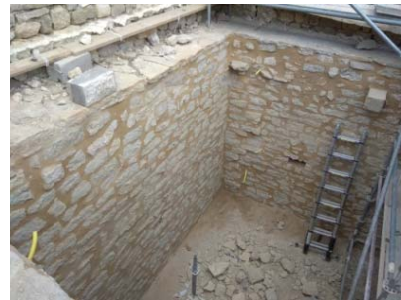
- Se ha finalizado con el rejuntado del muro del patio del horno, a falta de tapar agujeros de las mangueras de introducción de las lechadas de cal. También se ha realizado el canalón sobre el terreno para la evacuación de aguas. Aprovechando el andamio se han eliminado hierbas presentes en algunas paredes colindantes, y posteriormente se eliminarán algunos elementos metálicos como canalones deteriorados e impropios de una fachada del museo de dinosaurios.
- Se está finalizando el rejuntado en las cuatro caras interiores de la torre hasta la cota excavada. Solamente falta una cara, y una vez finalizado se procederá a continuar con el vaciado del relleno restante.

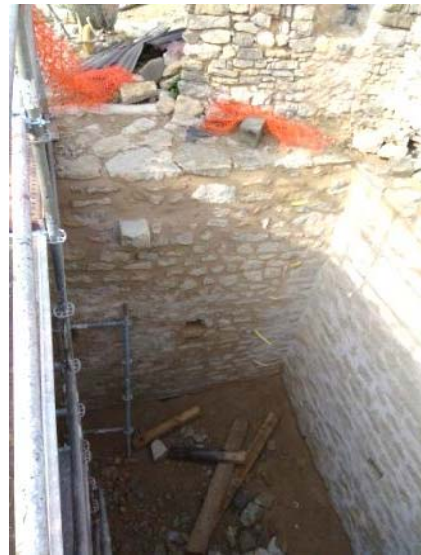
- Se procede a rejuntar y finalizar los cosidos de grietas por las caras exteriores de la torre.
- Se han finalizado los rejuntados de paramentos en el interior de la torre.

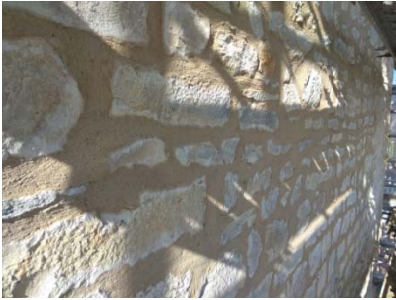
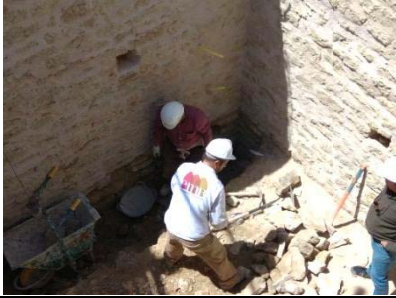
| <p>Trabajos constructivos:</p> <ul style="list-style-type: none"> • Se ha finalizado el saneado y rejuntado de las caras norte y este exteriores de la torre con el material de rejuntado utilizado anteriormente, a falta de sustituir algunas piedra deterioradas por otras nuevas. • Se reinician los trabajos de excavación para el vaciado del relleno en el interior de la torre desde la cota que se quedó, con seguimiento arqueológico. También se irán saneando y rejuntado los paramentos tal y como se vaya descendiendo, al igual que en el cosido de las grietas, con los mismos materiales y técnicas utilizados anteriormente. | |

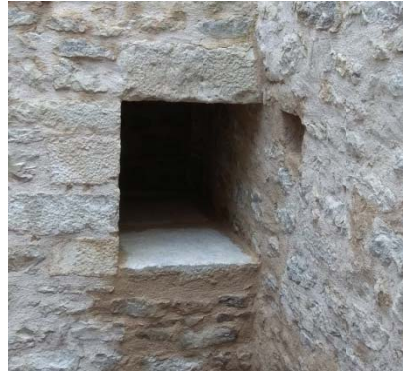
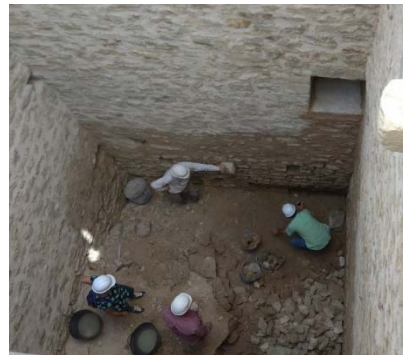
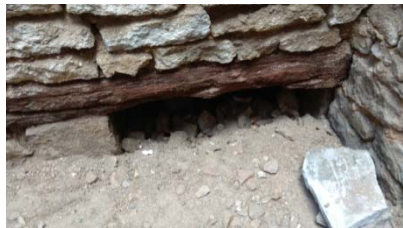
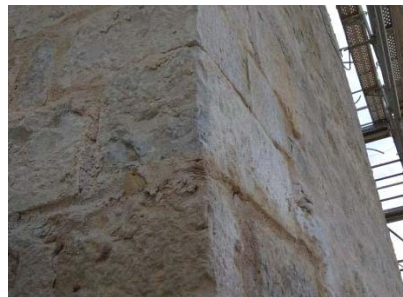
- En la cota alcanzada en esta excavación se ha encontrado un nuevo elemento en el muro, presuntamente también un dintel, siendo de madera en este caso, con un estado deteriorado y muy humedecido. Se continuará descendiendo para descubrir de que se trata.

- Se han sustituido la mayoría de las piedras deterioradas de las caras exteriores de la torre.
- Se ha saneado y rejuntado la cara oeste exterior de la torre, siendo terminado el saneado y rejuntado exterior, a falta de la sustitución de algunas piedras deterioradas.

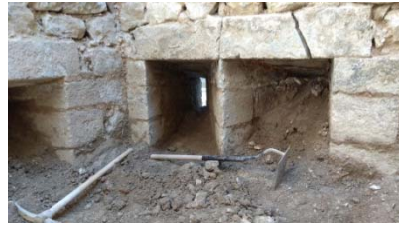
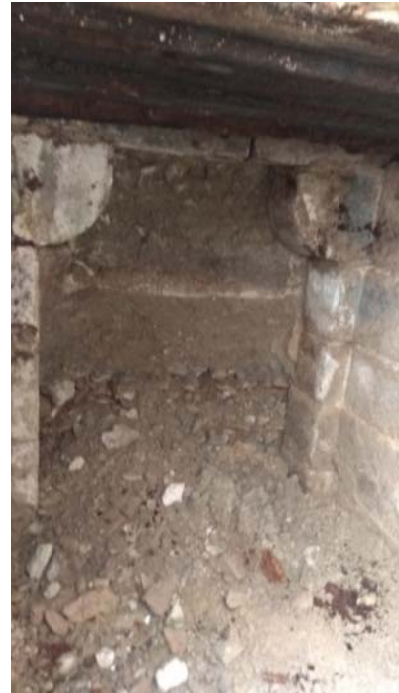
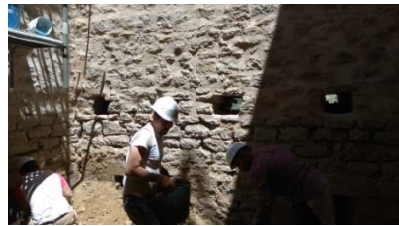
- Se ha continuado con la excavación del vaciado de relleno.
En la cota alcanzada en esta excavación se han encontrado un nuevo elementos en el muro, siendo diferentes tipos de vanos:
Aspilleras con dinteles y jambas de sillares, todas al mismo nivel y en las cuatro caras interiores de la torre.
Además se puede determinar que el elemento de madera encontrado la semana anterior se trata de un dintel de puerta, aunque se necesita excavar más para llegar a una altura que lo determine.
Se presupone que contempladas las aspilleras y la altura actual del vano, posiblemente puerta, se está alcanzando la cota del pavimento original.
Del material que aparece se encuentran ahora capas de arcilla compactada, por lo que cambia un poco la morfología del relleno.

- Se ha saneado y rejuntado todo el paramento y el cosido de grietas que ha ido apareciendo tras el vaciado, con las mismas características de mortero a lo ejecutado anteriormente.

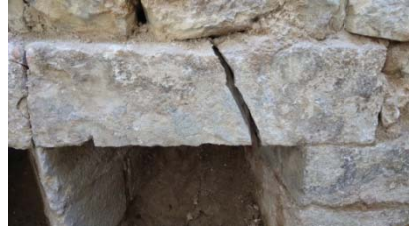
- Se decide coser un dintel de las aspilleras encontradas que presenta una gran grieta con perforaciones, varillas de fibra de vidrio y resinas. Como acabado superficial se rejuntará con el mismo mortero de cal usado en todos los paramentos.
