ESTUDIO Y PROPUESTA DE INTERVENCIÓN DE LAS PINTURAS MURALES DE LA IGLESIA DE LOS SANTOS JULIÁN Y BASILISA DE BAGÜÉS UBICADAS EN EL MUSEO DIOCESANO DE JACA.

Presentado por Adela Buil Martínez

Facultat de Belles Arts de Sant Carles

Grado en Conservación y Restauración de Bienes Culturales

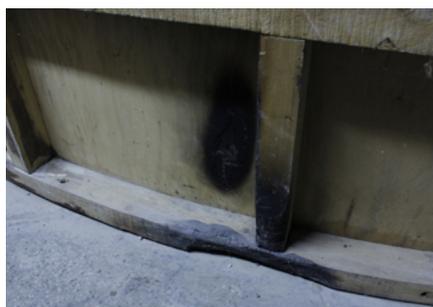
La estructura de madera que hace de nuevo soporte para las pinturas, se encuentra en buenas condiciones, de forma generalizada presenta suciedad superficial y algunas telarañas. En el ábside, a nivel del suelo, hay una pequeña zona quemada (Fig.43), que no afecta ni a la estabilidad ni a la pintura, el contrachapado presenta una pequeña rotura y por el anverso sólo afecta al estuco (Fig.44), el cual se ha desprendido.

Fig.43. Zona quemada de la estructura

Los restos de estuco presentes en la zona quemada, situada en el ábside, se eliminarían con el fin de consolidar la rotura (Fig.65) y aplicar un estuco nuevo. Esta limpieza se realizaría mediante el reblandecimiento del adhesivo con acetona o etanol, a través de un hisopo o un pequeño empaco, y su posterior eliminación con escalpelo o bisturí. Una vez el disolvente ha evaporado, los fragmentos de contrachapado levantados se llevarían al sitio mediante la aplicación de calor a través de un film Melinex™, ejerciendo cierta presión.

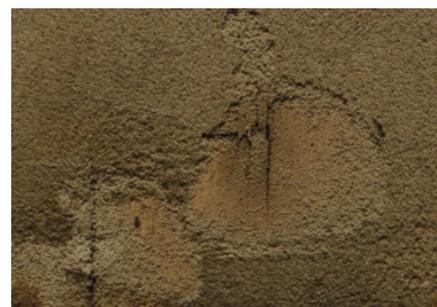
Fig.44. Rotura y pérdida de estuco

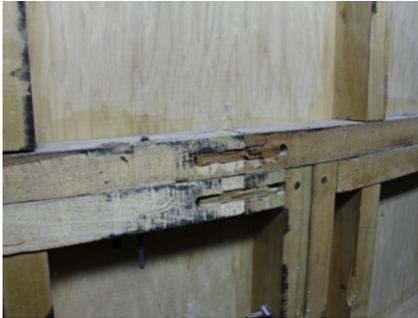
Fig.45. Vista del perímetro "húmedo" y ensamblajes de la estructura

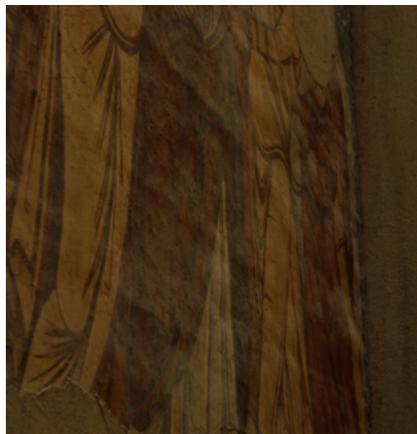
Tanto las pinturas como el estuco presentan una capa de suciedad superficial, depositada y acumulada de forma desigual, dada la superficie irregular del conjunto (Fig.46); presenta un aspecto grisáceo, y en algunas zonas blanquecino (Fig.47), que dificulta la visión real de los colores. Es bastante probable que las pinturas también presenten alguna deyección de insectos.

Fig.46. Suciedad depositada en las irregularidades de la superficie

El primer proceso que se propone es realizar una limpieza superficial, tanto en las pinturas como en el estuco de árido. Realizar el proceso en el estuco es conveniente ya que seguramente parte de la suciedad sea de tipo orgánico, por lo que pequeños insectos o arácnidos se pueden ver atraídos y depositar excrementos sobre la pintura, la cual se puede ver afectada al aportar un pH ácido. La suciedad depositada, compuesta por polvo y pequeñas aglomeraciones de polvo y filamentos principalmente, se elimina mediante una brocha suave y aspiración, realizando el proceso desde los niveles superiores del conjunto hasta los inferiores.

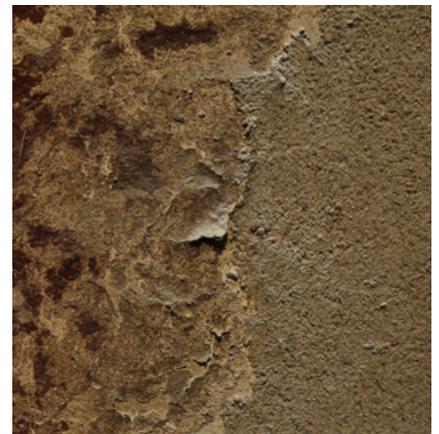
Fig.47. Suciedad blanquecina y levantamientos

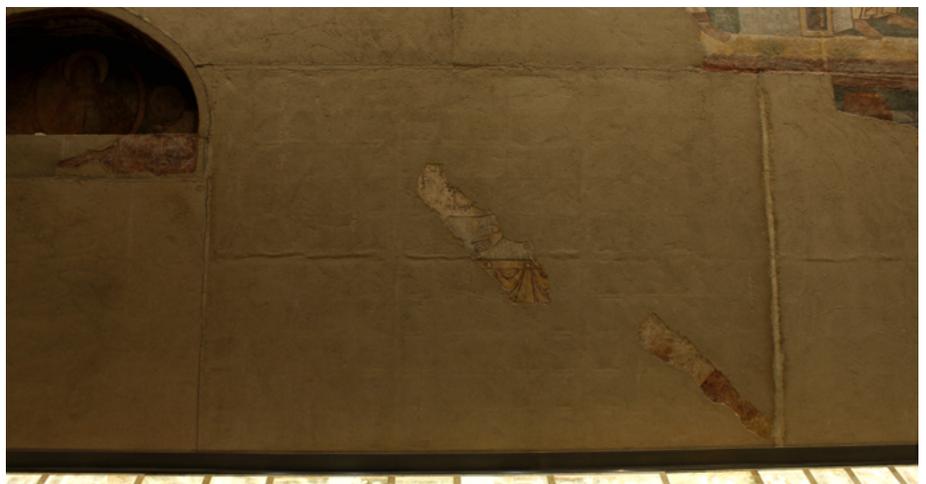
Parte de esta acumulación irregular de suciedad se debe a la impronta de la estructura de madera en la pintura, que ha ido moldeándose a ésta y presenta por el anverso una apariencia ondulada. En algunas zonas de estuco se pueden observar con facilidad estas marcas en forma de cuadrícula (Fig.48).

Fig.48. Marcas de la cuadrícula de la estructura en el estuco

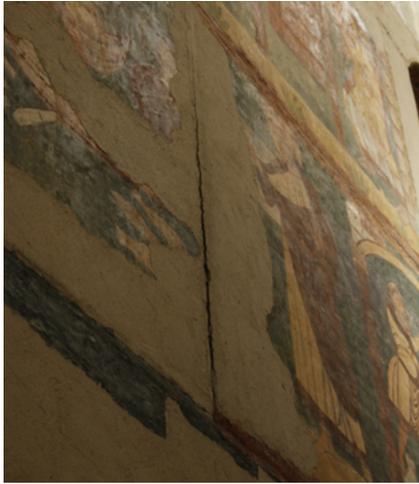
Fig.49. Separación entre bastidores y estuco agrietado

como de puzzle que incrementa la pérdida de aspecto de pintura mural. Dada los diferentes movimientos dimensionales de cada bastidor, en las zonas de unión, el estuco presenta fisuras y grietas; no sucede lo mismo en las zonas donde hay pintura, cuyos estucos presentan un buen estado al tratarse, seguramente, de un material más rígido. Debido a estos cambios dimensionales, algunos de estos bastidores sobresalen unos pocos milímetros (Fig.49).

En aquellas zonas más separadas del estuco de arena, con la finalidad de minimizar la visión como de puzzle del conjunto, se propone realizar el mismo estuco que el aplicado en la zona de rotura del ábside.

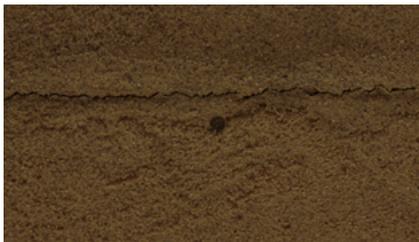
Fig.50. Ejemplo de los clavos presentes en el conjunto

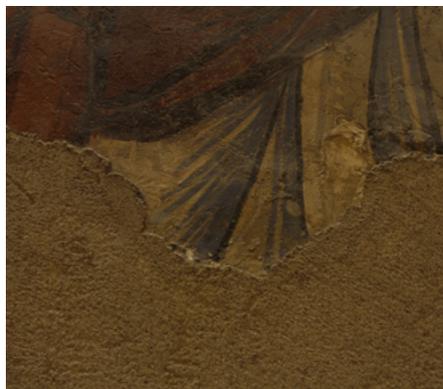
Estas pérdidas presentan un estuco aplicado generalmente sobre nivel (Fig.51), cubriendo la pintura y sin ajustarse al perímetro de la laguna. En relación a esto y la aplicación del estuco de arena aglutinado con algún tipo de adhesivo sintético, parece ser que PVA⁶⁵, se ha observado en algunas zonas un rastro brillante (Fig.52). Al parecer, el estuco se aplicó con exceso de adhesivo y posteriormente no se eliminaron los restos que habían ido cayendo por la pintura.

Fig.51. Vista del estuco sobre la pintura

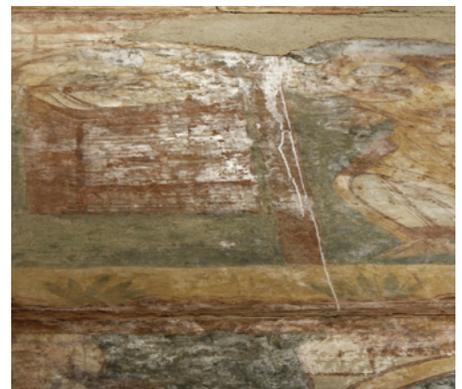
Fig.52. Ejemplo de rastros brillantes

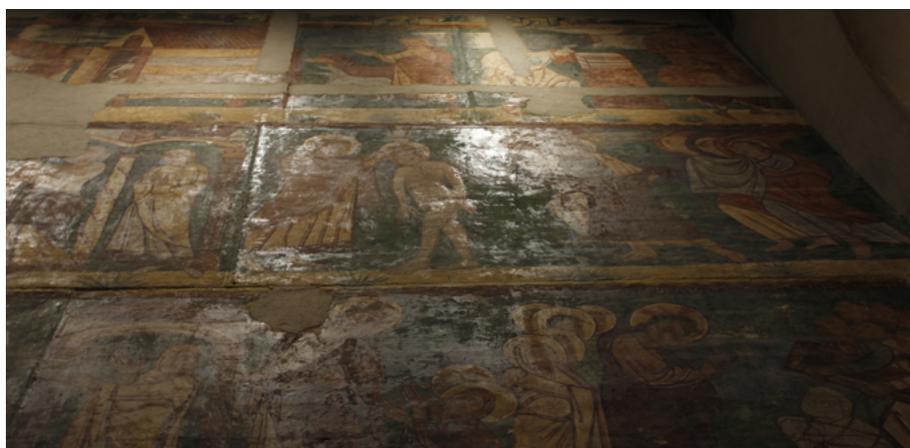
Además de estos rastros, de forma global, tanto las pinturas de los muros como las del ábside, presentan brillos en su superficie; aparecen de forma irregular y con mayor o menor brillo (Fig.53). Dado que se trata de una pintura mural al fresco, estos brillos no corresponden a la técnica empleada para la creación del conjunto⁶⁶. Su origen reside en la mezcla empleada para el traspaso de las pinturas, en ese pequeño porcentaje de PVA en el caseinato cálcico, el cual ha aflorado. En este caso, al encontrarse el adhesivo mezclado, no genera las patologías propias del PVA y solo produce brillos en superficie⁶⁷; sin embargo, algunas de estas las podemos observar en el ábside.

Fig.53. Brillos superficiales presentes de forma irregular

Este hecho puede deberse al presentar más porcentaje de adhesivo; además de la mezcla de PVA y caseinato cálcico, es posible que los Gudiol aplicaran este mismo adhesivo u otro similar de origen sintético para adherir las pinturas al contrachapado. Algunas de estas patologías atribuidas al acetato de polivinilo⁶⁸ las podemos observar en la mitad inferior del ábside, de forma irregular, presenta pequeños levantamientos cuyos bordes se encuentran retraídos hacia el exterior (Fig.54), y pequeños craquelados (Fig.55).

La cuestión de eliminar los brillos superficiales presenta gran complejidad. Este adhesivo que ha aflorado a la superficie no supone como tal un daño para las pinturas, sin embargo, como hemos mencionado anteriormente, afecta a su aspecto de pintura mural al fresco; además de, posiblemente, quedar parte de la suciedad superficial adherida, puesto que la Tg (temperatura de transición vítrea) del PVA ronda los 30°C.

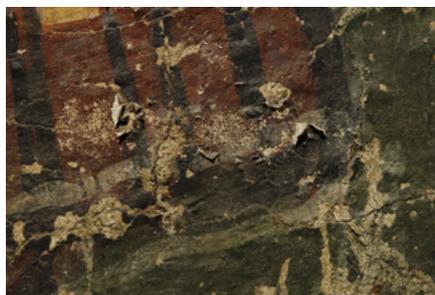
Fig.54. Levantamientos con bordes retraídos

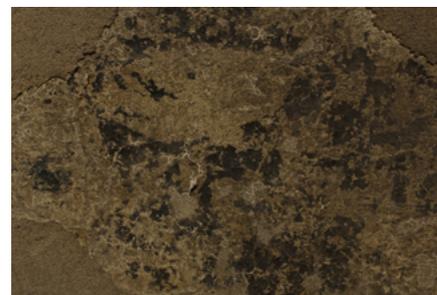
Fig.55. Levantamiento y pequeños craquelados

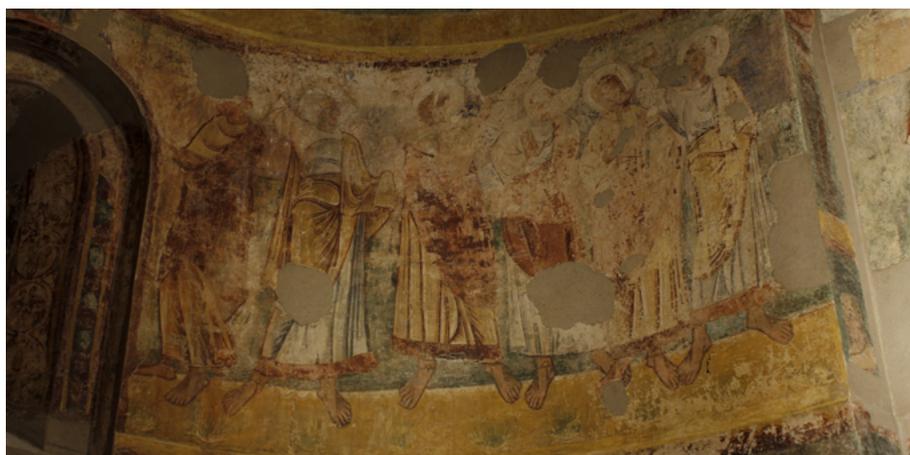
De forma generalizada la pintura presenta una superficie erosionada, en mayor o menor grado. Ésta, seguramente, fue producida durante el proceso de desprotección de las telas de arranque y en el posterior proceso de limpieza para eliminar la cola. Esta erosión, en algunas zonas, ha producido una eliminación parcial del pigmento y en otras una eliminación casi total; observando en ocasiones el mortero coloreado de la tonalidad del pigmento. En el ábside, en el grupo de apóstoles situados a la derecha (Fig.56), podemos visualizar que el desplazamiento del pigmento generado durante estos procesos de restauración, ha coloreado las zonas contiguas.

Fig.56. Superficie erosionada, pérdida de pigmento parcial y total, y manchas de pigmento

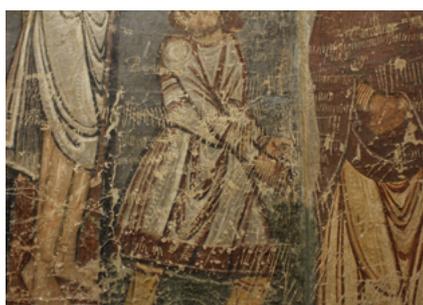
Fig.57. Vista de una de las zonas con incisiones

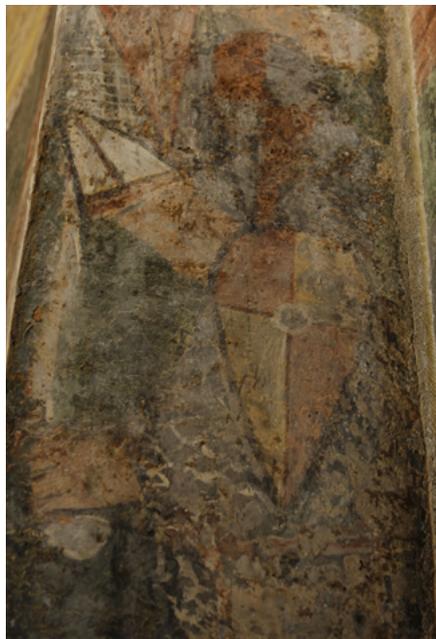
El fragmento de lo que parecen soldados, situado en el lado derecho del arco del ábside, presenta indicios de que queden restos de cola utilizada para el arranque de las pinturas. Presenta un pasmado en la superficie y micropérdidas (Fig.59), producidas por la contracción y el desprendimiento de estos restos de cola. Asimismo, en la zona inferior, presenta una rotura y la tela de traspaso, junto a la pintura y parte del estuco, aparece separada del contrachapado⁷⁰ (Fig.60). Esto se debe a que los movimientos dimensionales de la cola son más resistentes que la fuerza de adhesión del material utilizado para la unión. Esta separación continúa hasta aproximadamente la mitad del fragmento al presentar, hasta esa altura, una deformación cóncava.

Fig.59. Fragmento con pasmado superficial y micropérdidas

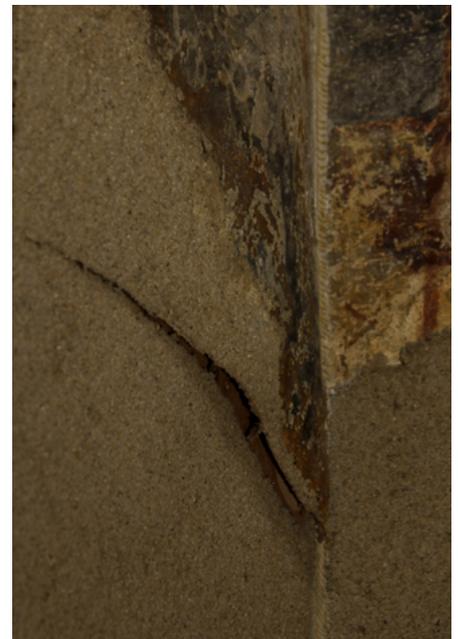
Fig.60. Vista de la rotura, separación y deformación

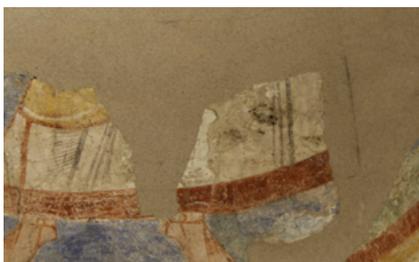
Fig.61. Posibles microorganismos

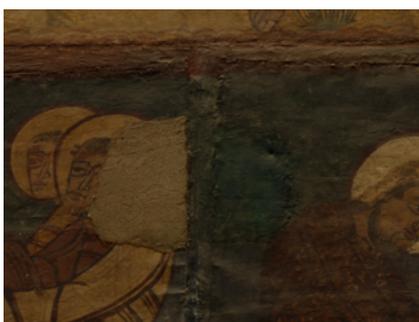
Fig.62. Repintes en las zonas de unión de los bastidores y uno puntual en la pintura

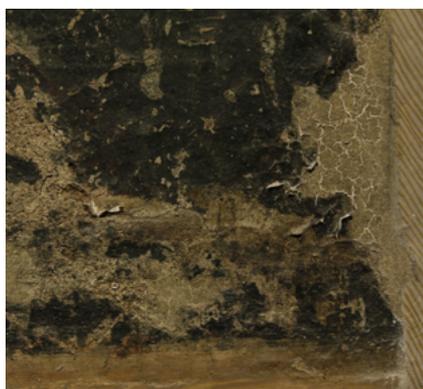
Fig.63. Zona con levantamientos y craquelado. Reintegración de Artelan

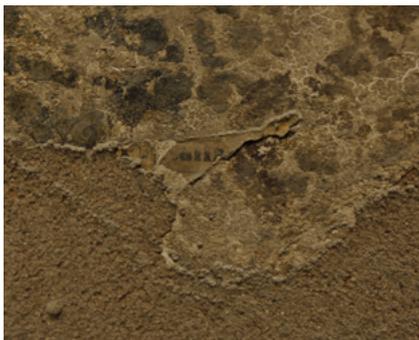
Fig.64. Pequeño fragmento de papel adherido

El segundo proceso de limpieza tiene como fin eliminar la suciedad más adherida, por lo que se propone eliminar esta suciedad con gomas o esponjas. Para determinar cuál es la goma o esponja más adecuada para estas pinturas y eliminar la suciedad restante, se hace necesario realizar catas con diferentes materiales. Estas catas se realizarían con la goma de borrar de la marca Milan® 430, compuesta por cloruro de polivinilo (PVC), y esponjas más específicas para el campo de la restauración: la Wishab® y la Smoke Sponge®; ambas compuestas por caucho vulcanizado y utilizadas de forma habitual en procesos de limpieza en seco. Estos materiales suelen producir cierta erosión en la superficie de las pinturas; además de dejar residuos que, posteriormente, se han de eliminar mediante brocha y aspiración.

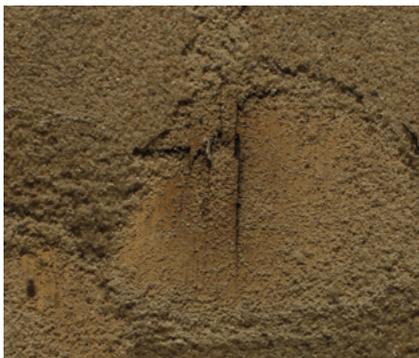
Fig.65. Vista de la rotura del contrachapado

El producto a inyectar para consolidar los fragmentos de la rotura conviene que sea un adhesivo sintético, preferiblemente vinílico. El motivo de seleccionar este tipo de adhesivo reside en la compatibilidad de los materiales presentes en la obra, además de utilizar este tipo de materiales en procesos de adhesión y consolidación. Dos de estos productos con posibilidad de ser usados son Vinavil™ y Mowilith™, probando con proporciones del 60 al 80% y del 5 al 10% respectivamente, en ambos casos en agua destilada.
