UNIVERSIDAD  
POLITECNICA  
DE VALENCIA

## “Escuela Técnica Superior de Arquitectura”

## REHABILITACION ESTRUCTURAL DEL AYUNTAMIENTO DE AMBATO EN ECUADOR

AMBATO, 2018

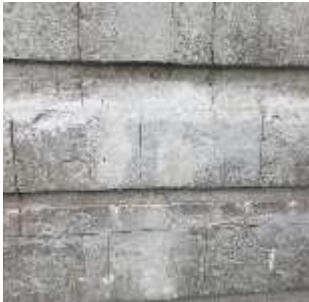
Piedra Pishilata trabada con mortero de cal	Degradación en la calidad de la piedra.  Grietas y fisuras.  Deformaciones en los muros.  Suciedad

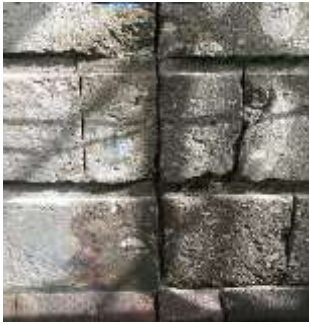
Piedra Pishilata trabada con mortero de cal	Agrietamiento de los muros y destrucción.  Fisuras profundas.  Deformaciones en la forma de la piedra.

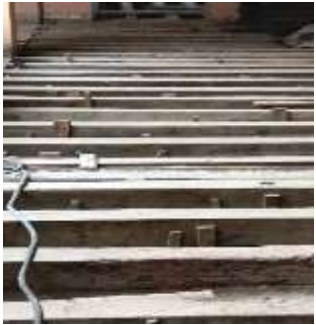
Madera	<p>Destrucción total del piso.</p> <p>Visibilidad de la estructura del piso.</p>

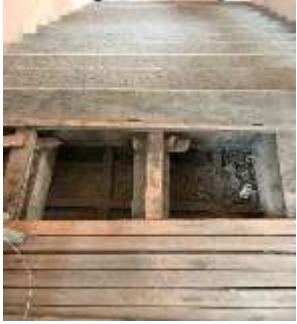
Madera	<p>Destrucción parcial del piso.</p> <p>Porosidad por agentes biológicos</p> <p>Humedad.</p> <p>Eflorescencias</p>

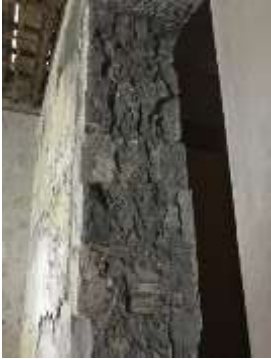
Piedra Pishilata	<p>Deformaciones notables.</p> <p>Corrosión presente.</p> <p>Deformaciones de las pilars por agentes biológicos.</p> <p>Suciedad.</p> <p>Agrietamiento.</p> <p>Porosidad por agentes biológicos.</p>

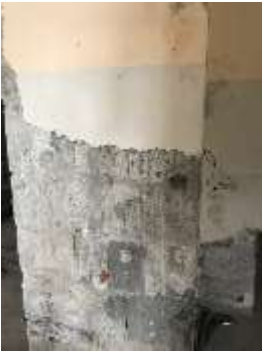
Piedra Pishilata enlucida y pintada.	<p>Desprendimiento y/o pérdida de coloración de la pintura.</p> <p>Porosidad por agentes biológicos.</p> <p>Suciedad.</p> <p>Agrietamiento y fisuras.</p>

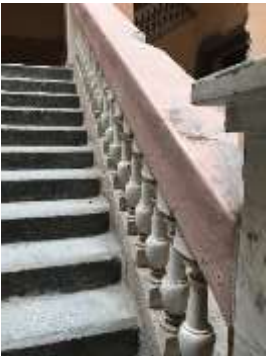
Piedra Pishilata trabada con mortero de cal y pintada.	<p>Desprendimiento y/o pérdida de coloración de la pintura.</p> <p>Agrietamiento y fisuras.</p> <p>Porosidad por agentes biológicos</p> <p>Eflorescencias</p> <p>Deformaciones notables</p>

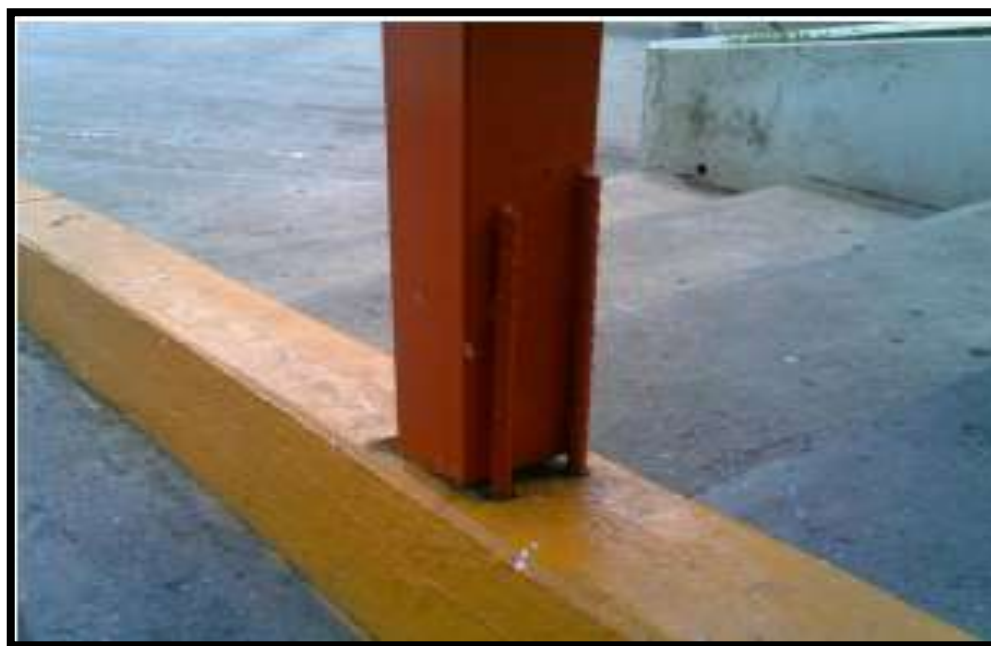
Gráfico 2 Deficiente unión del elemento metálico con el suelo. Fuente: Ayuntamiento de Ambato

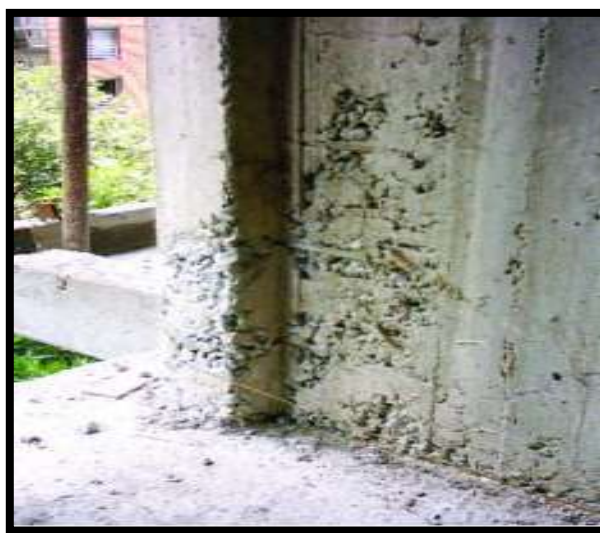
Gráfico 3 Mala distribución de los compuestos del concreto, manifestación típica de un vibrado insuficiente. Fuente: Ayuntamiento de Ambato

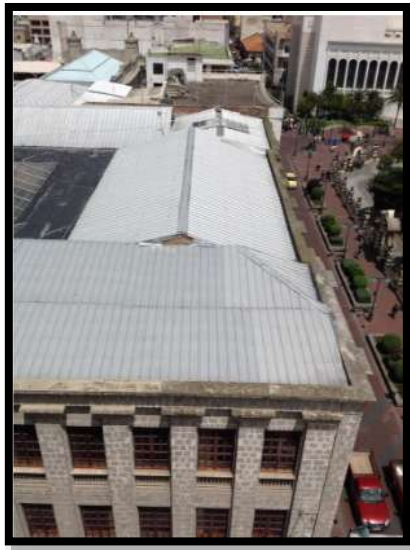
Gráfico 23 Cubiertas en su estado actual. Fuente: GAD Ayuntamiento de Ambato

Las cubiertas actualmente acabadas con placa de zinc, sin solución de continuidad entre ellas, se reconstruirán unificando la geometría en C, y recuperando el acabado en teja artesanal propia del centro histórico de Ambato, para poner en valor la “quinta fachada” del edificio.

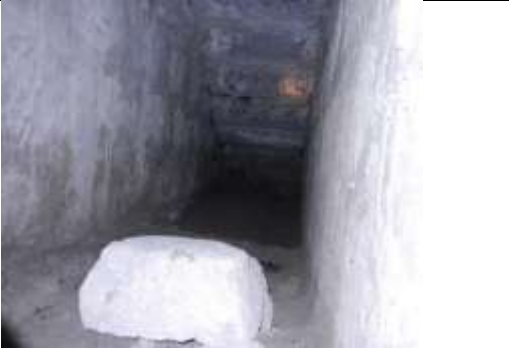
<b>Ficha Técnica de Estudio</b>	
<b>Proyecto:</b> Propuestas de rehabilitación estructural del ayuntamiento de Ambato	<b>Código:</b> 100
<b>Dirección:</b> Bolívar y Castillo	
<b>Uso actual:</b> Gobernación	<b>Uso original:</b> Ayuntamiento de Ambato
<b>Daño:</b>	<b>Ubicación:</b>

Escalinas
<b>Descripción</b>	Manchas y suciedad Aparición de moho
<b>Posibles causas:</b>	El principal causante que provoca este daño, es la humedad atmosférica.  En la zona se observa filtración de humedad que proviene de los pisos aledaños. Dicha humedad proviene de la filtración de agua lluvia que no solo produce este desgaste en el muro sino afecta al entrepiso y parte de las vigas que lo sostienen.
<b>Pronóstico:</b>	Daños internos y agrietamiento interior
<b>Tratamiento:</b>	Limpieza de las paredes  Recubrimiento con cemento  Reconstrucción de zonas destruidas  Colocación de capas impermeables
<b>Observaciones:</b>	Presencia de humedad a lo largo de las escaleras de hormigón

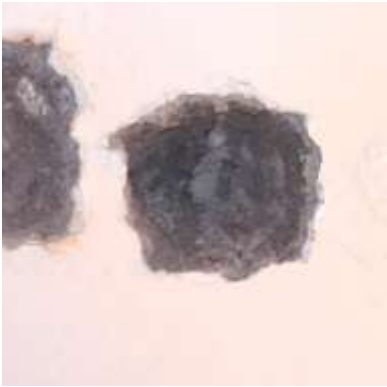
<b>Ficha Técnica de Estudio</b>	
<b>Proyecto:</b> Propuestas de rehabilitación estructural del ayuntamiento de Ambato	<b>Código:</b> 200
<b>Dirección:</b> Bolívar y Castillo	
<b>Uso actual:</b> Gobernación	<b>Uso original:</b> Ayuntamiento de Ambato
<b>Daño:</b>	<b>Ubicación:</b>

Pilar sin refuerzo exterior
<b>Descripción</b>	<p>Humedad excesiva</p> <p>Desprendimiento de recubrimiento</p> <p>Agrietamiento</p>
<b>Posibles causas:</b>	El causante principal es el factor ambiental ya que existe filtración de agua a través del material de construcción
<b>Pronóstico:</b>	Daños internos y agrietamiento exterior
<b>Tratamiento:</b>	<p>Sellar con yeso la fisura</p> <p>Limpiar el exterior</p> <p>Reconstrucción de zonas destruidas</p> <p>Colocación de capas impermeables</p>
<b>Observaciones:</b>	Está situada en toda la superficie de las fachadas principales y otros sectores en el interior, pero que no se puede determinar totalmente por estar enlucidas las paredes

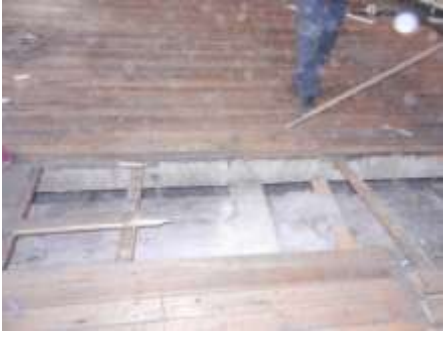
<b>Ficha Técnica de Estudio</b>	
<b>Proyecto:</b> Propuestas de rehabilitación estructural del ayuntamiento de Ambato	<b>Código:</b> 300
<b>Dirección:</b> Bolívar y Castillo	
<b>Uso actual:</b> Gobernación	<b>Uso original:</b> Ayuntamiento de Ambato
<b>Daño:</b>	<b>Ubicación:</b>

Muro con apoyo en viga
<b>Descripción</b>	Ruptura de las vigas de madera Suciedad y manchas de moho
<b>Posibles causas:</b>	El principal causante que provoca este daño, son agentes biológicos como termitas y bacterias biodegradables de la madera  Otro posible causante, es la humedad que facilita la proliferación de los agentes biológicos
<b>Pronóstico:</b>	Daños internos y agrietamiento exterior
<b>Tratamiento:</b>	Limpieza de la zona afectada  Cambio de las vigas  Reconstrucción de zonas destruidas  Colocación de capas impermeables
<b>Observaciones:</b>	Tienen la estructura compuesta de vigas de madera, recubiertas con un entablado y con cielo raso inferior. Hay ciertas variaciones, especialmente en pisos de baños que están formados por forjados de hormigón armado, especialmente en los sitios de los servicios higiénicos

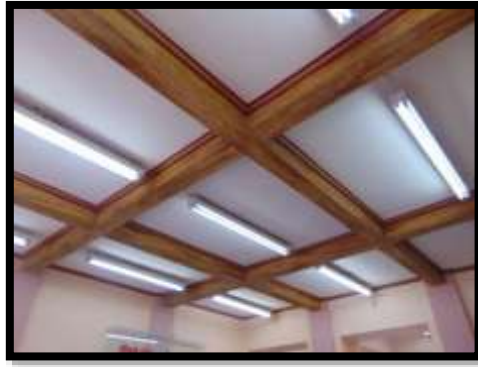
que seguramente son construidas en la reconstrucción luego del terremoto de 1949. Estas vigas están en muy buen estado y no requieren de reforzamiento.

Gráfico 28 Vigas del Hall de ingreso de hormigón armado con acabado de madera. Fuente: Ayuntamiento de Ambato
