La Iglesia de San Alfonso de Cojitambo. El Cañar (Ecuador): Estudios previos

Trabajo final de Máster en Conservación
del Patrimonio Arquitectónico

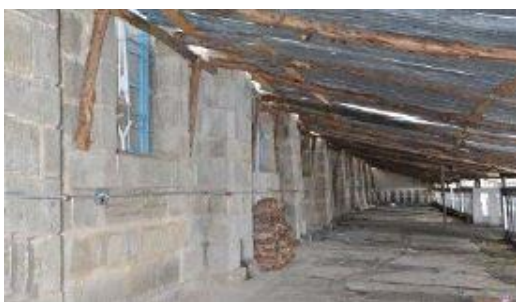
Ilustración 57. Cubierta provisional
Fuente: GAD Municipal de Azogues

provisional conformada por una estructura de madera y láminas de zinc localizadas tanto en las crujías laterales como en la crujía central de la iglesia, con ello se pretendía disminuir el ingreso de aguas lluvias al interior de la edificación, esta intervención se mantuvo durante varios años y posterior a un estudio realizado en el año 2014, en el que se plantea la liberación de estos elementos posterior a la impermeabilización de las cubiertas, que afectan a la lectura de la imagen de la iglesia, así como la generación de otros daños como la guarida de aves que deterioran el bien, actualmente estos elementos provisionales fueron retirados; sin embargo, aún no se ha realizado la impermeabilización de las losas de las cubiertas, lo que está provocando varias anomalías en el interior de la iglesia. Existe otras intervenciones como la presencia de masillado en las losas y cúpulas, que de cierto modo han alterado la lectura de la edificación.

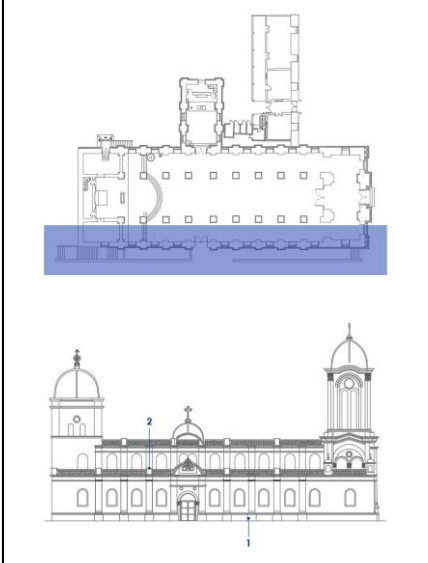
<p>Foto 1</p>

FICHA DE LESIONES N° 01	
PATOLOGÍA	DESCRIPCIÓN DE LAS LESIONES
Manchas en las piedras	Manchas oscuras existentes en piedras
ELEMENTO CONSTRUCTIVO AFECTADO	POSIBLES CAUSAS
Mampostería de piedra, pináculo, vano de ventana	Deterioro por agentes atmosféricos y ataque de hongos
LOCALIZACIÓN DE LA LESION	PELIGRO DE ESTABILIDAD
Fachada este	Baja <input checked="" type="checkbox"/> Media <input type="checkbox"/> Alta <input type="checkbox"/>
TIPO DE LESIÓN	URGENCIA DE INTERVENCIÓN
Física <input checked="" type="checkbox"/> Química <input type="checkbox"/> Mecánica <input type="checkbox"/> Biológica <input checked="" type="checkbox"/>	Baja <input type="checkbox"/> Media <input checked="" type="checkbox"/> Alta <input type="checkbox"/>
LOCALIZACIÓN GRÁFICA	REGISTRO FOTOGRÁFICO

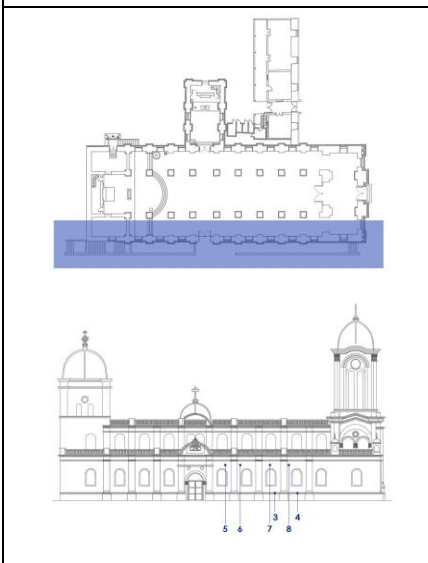
<p>Foto 3</p>

FICHA DE LESIONES N° 03	
PATOLOGÍA Disgregación superficial del mortero de cal en las juntas del mampuesto de piedra	DESCRIPCIÓN DE LAS LESIONES Disgregación superficial del mortero por acción de raíces y agentes atmosféricos.
ELEMENTO CONSTRUCTIVO AFECTADO Pináculo	POSIBLES CAUSAS Crecimiento de vegetación en los elementos constructivos.
LOCALIZACION DE LA LESION Fachada este	PELIGRO DE ESTABILIDAD Baja <input checked="" type="checkbox"/> Media <input type="checkbox"/> Alta <input type="checkbox"/>
TIPO DE LESIÓN Física <input checked="" type="checkbox"/> Química <input type="checkbox"/> Mecánica <input checked="" type="checkbox"/> Biológica <input type="checkbox"/>	URGENCIA DE INTERVENCIÓN Baja <input type="checkbox"/> Media <input checked="" type="checkbox"/> Alta <input type="checkbox"/>
LOCALIZACIÓN GRÁFICA	REGISTRO FOTOGRÁFICO
 	  Foto 3

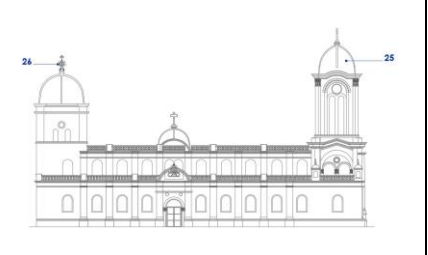
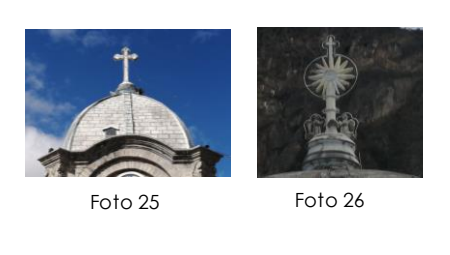
- FACHADA SUR

FICHA DE LESIONES N° 10	
PATOLOGÍA	DESCRIPCIÓN DE LAS LESIONES
Manchas en el revestimiento	Manchas en la cúpula y la cruz
ELEMENTO CONSTRUCTIVO AFECTADO	POSIBLES CAUSAS
Cúpula	Presencia de microflora
LOCALIZACION DE LA LESION	PELIGRO DE ESTABILIDAD
Fachada sur	Baja <input checked="" type="checkbox"/> Media <input type="checkbox"/> Alta <input type="checkbox"/>
TIPO DE LESIÓN	URGENCIA DE INTERVENCIÓN
Física <input type="checkbox"/> Química <input type="checkbox"/> Mecánica <input type="checkbox"/> Biológica <input checked="" type="checkbox"/>	Baja <input type="checkbox"/> Media <input checked="" type="checkbox"/> Alta <input type="checkbox"/>
LOCALIZACIÓN GRÁFICA	REGISTRO FOTOGRÁFICO

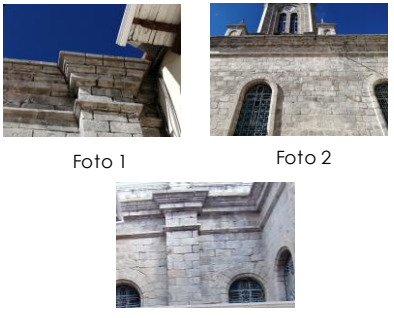
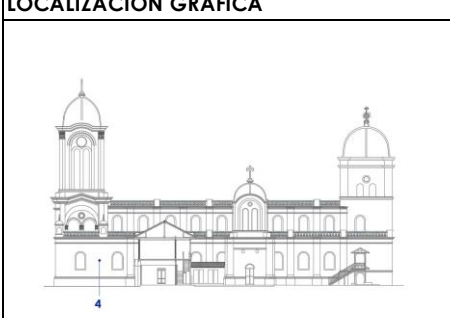
FICHA DE LESIONES N° 02	
PATOLOGÍA Manchas en las piedras	DESCRIPCIÓN DE LAS LESIONES Manchas en la mampostería de piedra
ELEMENTO CONSTRUCTIVO AFECTADO Mampostería de piedra	POSIBLES CAUSAS Presencia de eflorescencia salina
LOCALIZACION DE LA LESION Fachada norte	PELIGRO DE ESTABILIDAD Baja <input checked="" type="checkbox"/> Media <input type="checkbox"/> Alta <input type="checkbox"/>
TIPO DE LESIÓN Física <input checked="" type="checkbox"/> Química <input checked="" type="checkbox"/> Mecánica <input type="checkbox"/> Biológica <input type="checkbox"/>	URGENCIA DE INTERVENCIÓN Baja <input type="checkbox"/> Media <input checked="" type="checkbox"/> Alta <input type="checkbox"/>
LOCALIZACIÓN GRÁFICA
