UNIVERSIDAD POLITÉCNICA DE VALENCIA
Escuela Técnica Superior en Ingeniería de Edificación

PROYECTO FINAL DE GRADO

PROYECTO DE INTERVENCIÓN DE
NUESTRA SEÑORA DE LOS ÁNGELES
-TUÉJAR-

Sara Martínez Iglesias

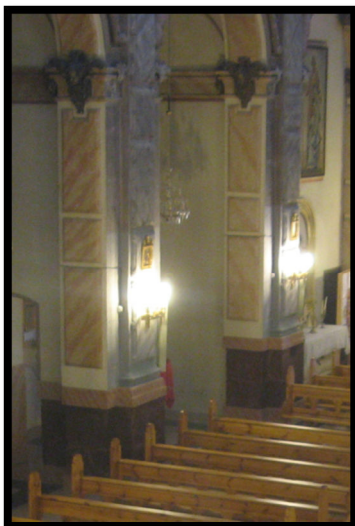
La estructura interior de pilares macizos de mampostería tiene, forma de cruz, con unas dimensiones de 1,40 x 1,40 metros. Están reforzados en la base de 1,35 metros de altura con sillares de piedra arenisca, están dotados de un pequeño zócalo en contacto con el pavimento. El acabado superior tiene un enlucido de yeso y un acabado con esgrafiados en tonos azul grisáceo y crema. Actualmente los esgrafiados se han perdidos y la pintura actual está muy deteriorada y ennegrecida.

-Vista de los pilares y contrafuertes.-

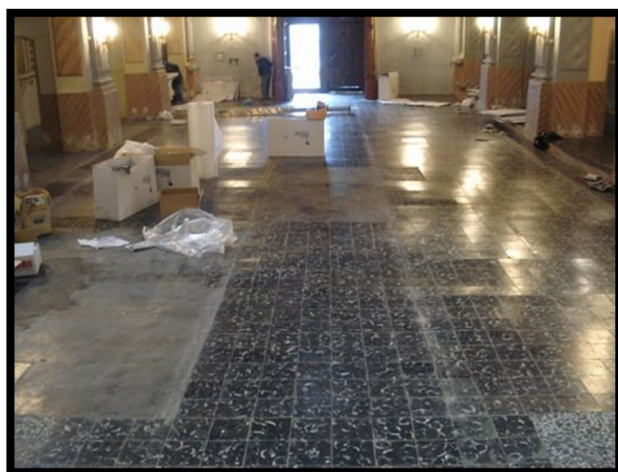
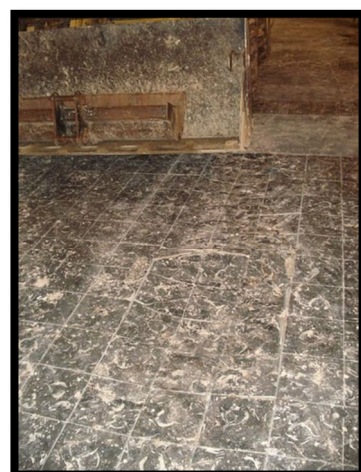
Pavimento colocado desde los sesenta hasta la última intervención realizada en 2010. Presentaba abombamientos, roturas, suciedad, falta de piezas y formación de bañeras. El pavimento estaba formado por baldosas hidráulicas negras jaspeadas con una solera de hormigón en masa inferior de 15 cm de espesor. El tiempo fue dañando en numerosos sectores por roturas, dilataciones y asentamientos que fueron reconstruidos con parcheados de mortero de cemento ruleteado, también en mal estado.

-Pavimento anterior a la intervención de 2010.-

1. Se retira el pavimento de baldosa hidráulica y se derriba la solera excavando en el terreno y realizando un estudio arqueológico.
2. Relleno de gravas secas sobre el terreno compactado.
3. Instalación de tubos de ventilación interior de PVC de 9 cm de diámetro recubiertos con ladrillo, se abren conductos entre las zahorras.

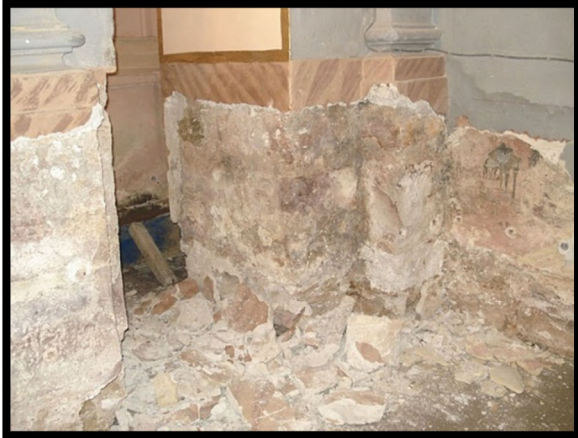
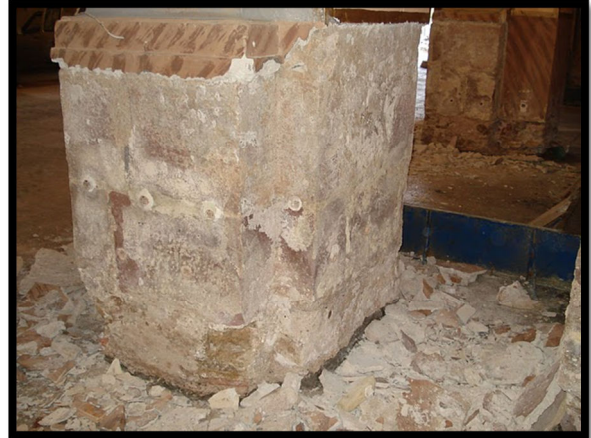
-Picado de las zonas húmedas afectadas. Ejecución de agujeros para sifones de desecamiento.-

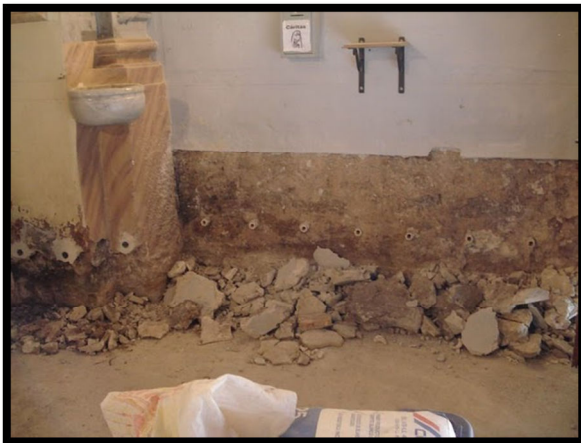
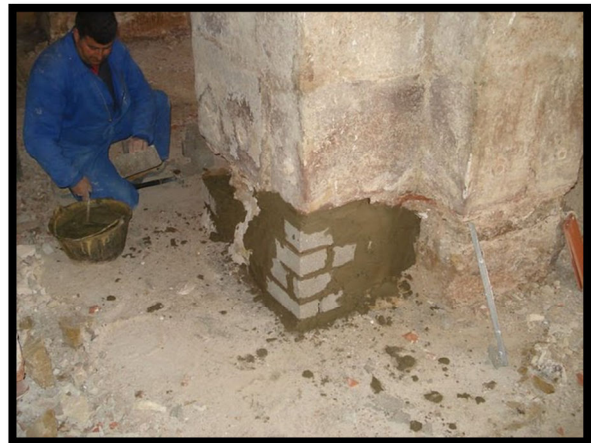
-Picado y reconstrucción del volumen faltante. Instalación de tubos drenantes en muros y pilares.-

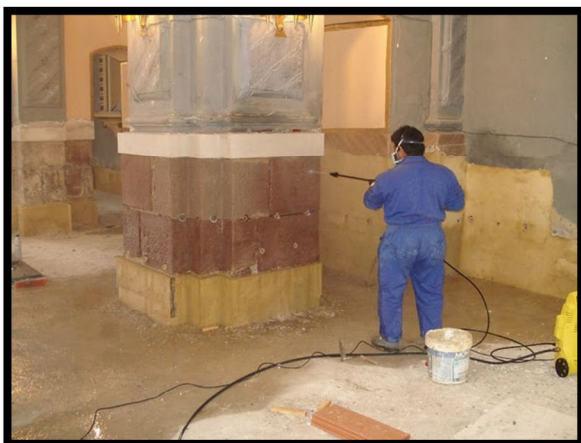
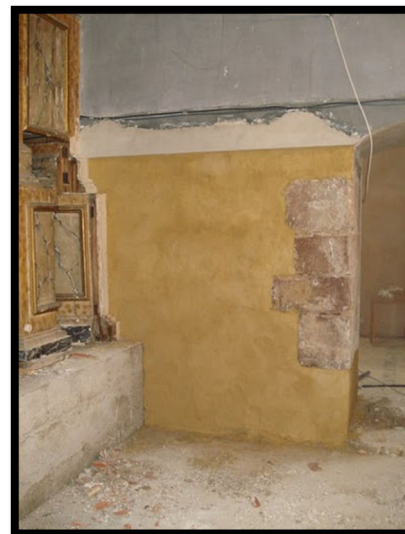
-Acabado en muros y pilares con cemento, elementos vistos de mampuestos de arenisca.-
