ESTUDIO Y PROPUESTA DE CONSERVACIÓN Y RESTAURACIÓN DE UNA PINTURA SOBRE LIENZO DE LA IGLESIA DE LA ASUNCIÓN DE TORRENT.

Presentado por Belén Augustin Alcalá

Grado en Conservación y Restauración de Bienes Culturales

Curso 2019-2020

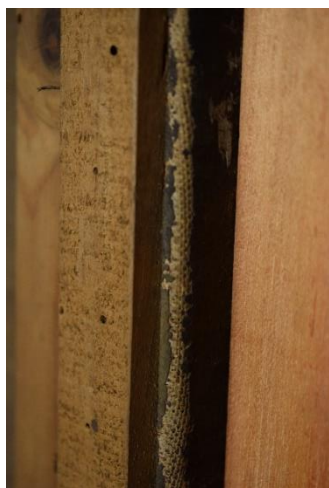
Fig.10. Detalle tablilla anclada al bastidor.

Entre los dos listones horizontales, se observa una marca en el reverso del lienzo (Fig.10). Esta puede ser debida a que previamente había otro bastidor cuyo listón se encontraba a la altura de la marca (un travesaño horizontal central). Este bastidor habría sido retirado y reemplazado por el actual.

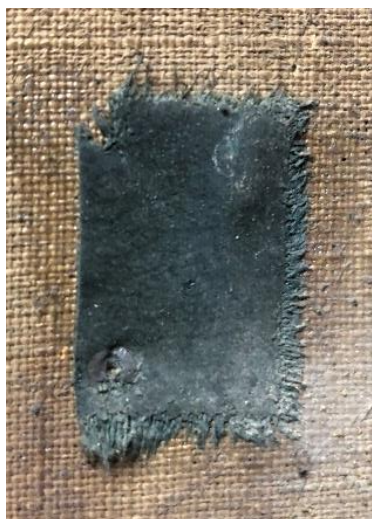
Fig.14. Detalle de uno de los parches adheridos al soporte.

Hay 23 parches aplicados al soporte (Fig.14), en muy mal estado de conservación, ya que se han ido degradando, lo que es evidente al observar su apariencia cuarteada. A demás, debido al adhesivo de los parches, se han producido manchas en la tela. Así mismo, se pueden observar acumulación de suciedad.

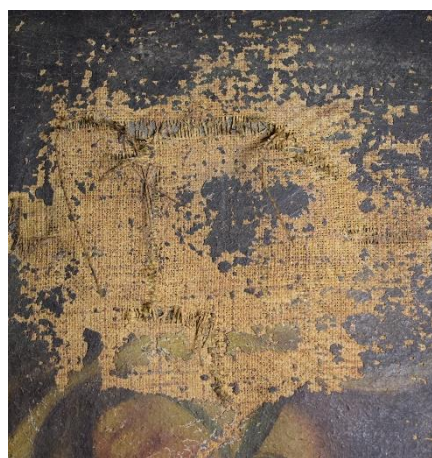
Fig.15. Detalle alteraciones en el estrato pictórico.

En la pintura abundan también los daños debido a golpes, abrasiones y arañazos (Fig.15 y 16), que se encuentran sobre todo en las esquinas

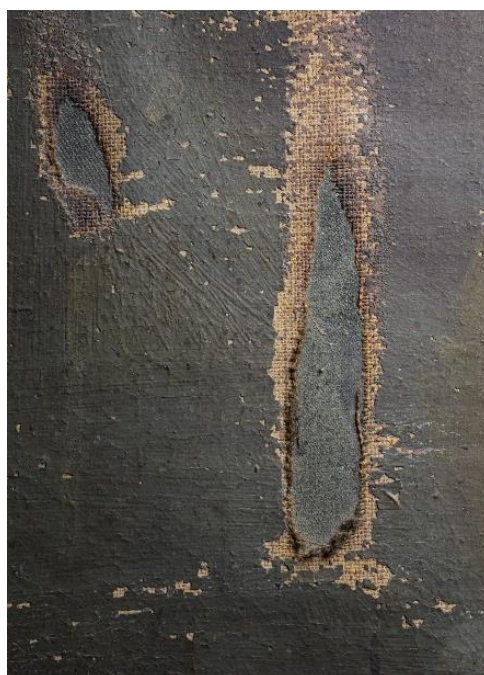
Fig.16. Pérdida de tejido.

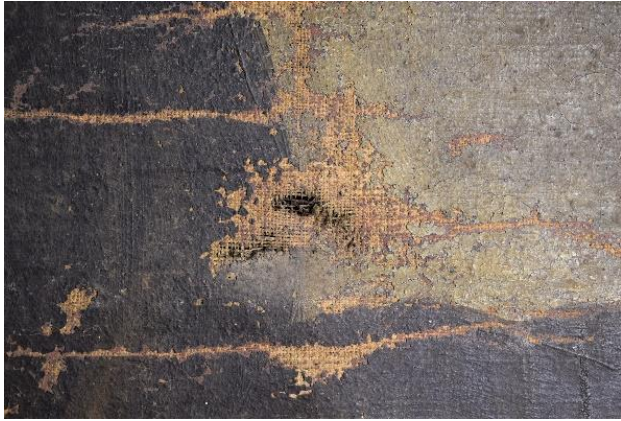
Fig.17. Pérdida de tejido y de pintura.

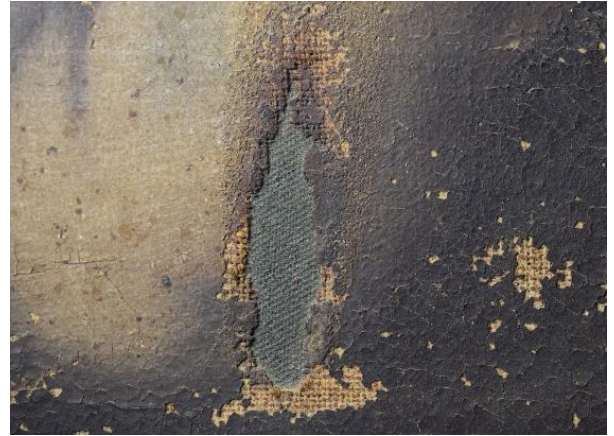
Fig.18. Pérdida de tejido.

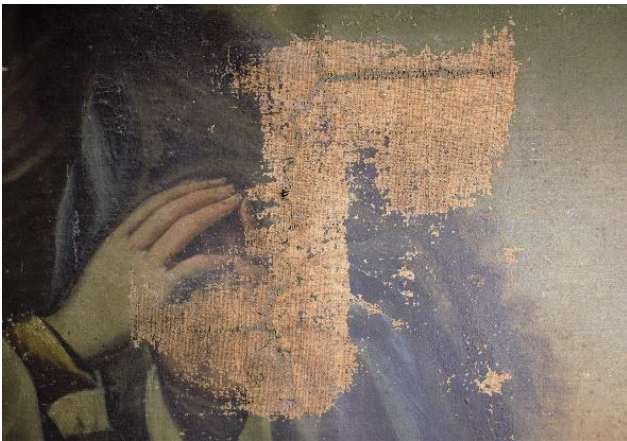
Fig.19. Detalle de pérdida de capa pictórica y rotura.

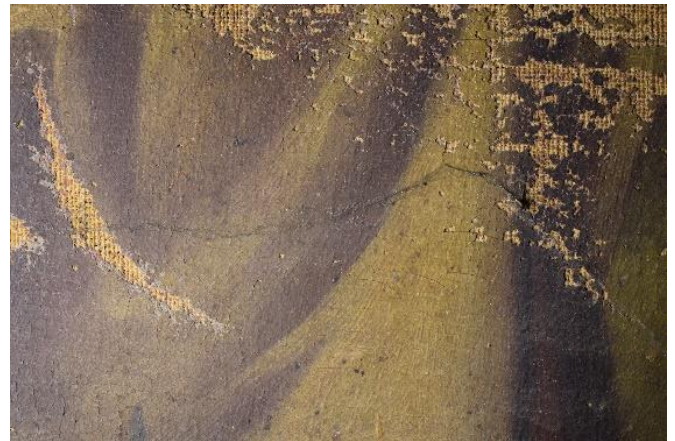
Fig.20. Detalle de pérdida película pictórica.

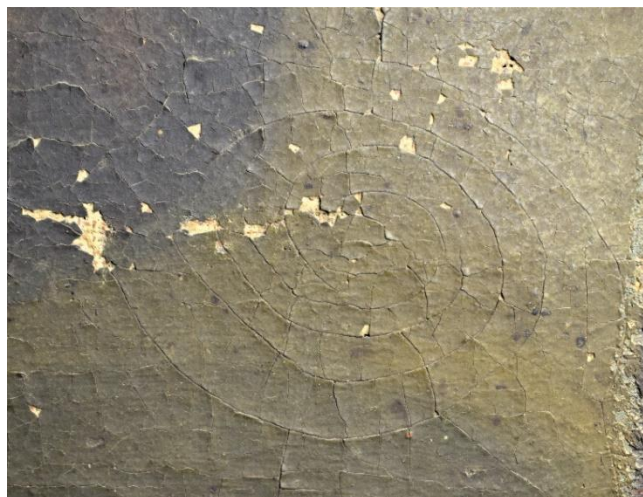
Fig.21. Detalle cazoleta en la película pictórica.

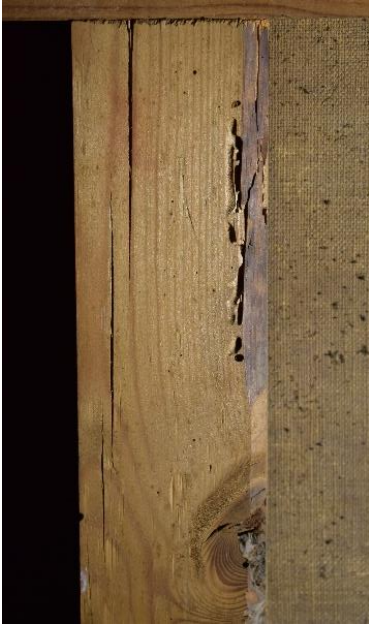
La madera del bastidor presenta ataques generalizados de insectos xilófagos, pudiendo tratarse de carcoma (*Anobium punctatum*). Además, algunas partes presentan daños como, por ejemplo, grietas (Fig.22) y hendiduras en la madera que han producido un cierto debilitamiento estructural. Las grietas más amplias se sitúan en toda la extensión del listón vertical del bastidor, mientras que en los listones horizontales se observan grietas más superficiales. También hay una importante acumulación de polvo (Fig.23).

Fig.22. Grietas y hendiduras en el bastidor.

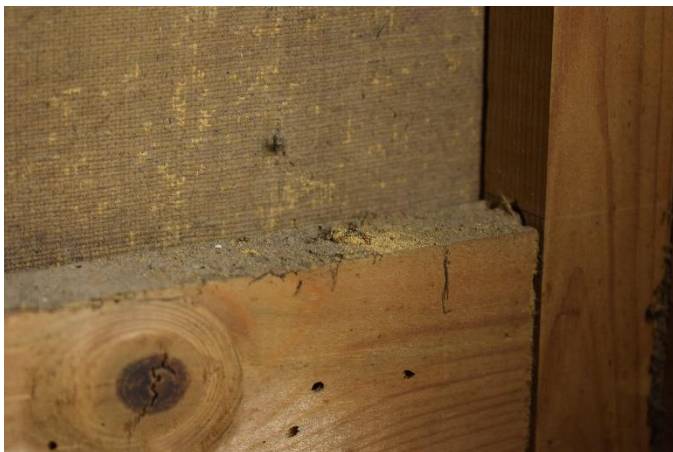
Fig.23. Acumulación de polvo en el bastidor

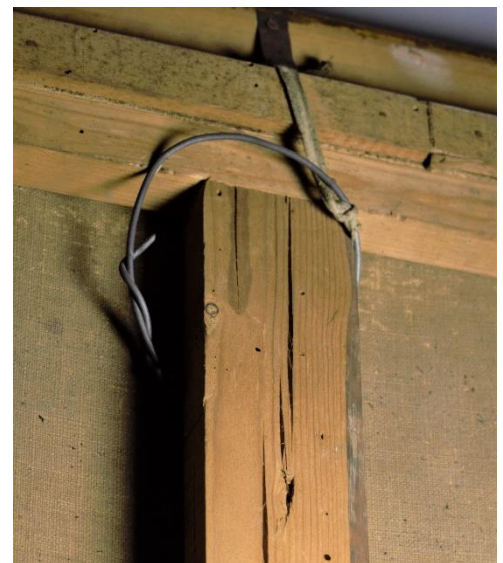
En la parte superior del bastidor se puede observar un alambre, el cual pudo ser utilizado anteriormente para sostener el cuadro. (Fig.24)

Fig.24. Alambre utilizado como colgador

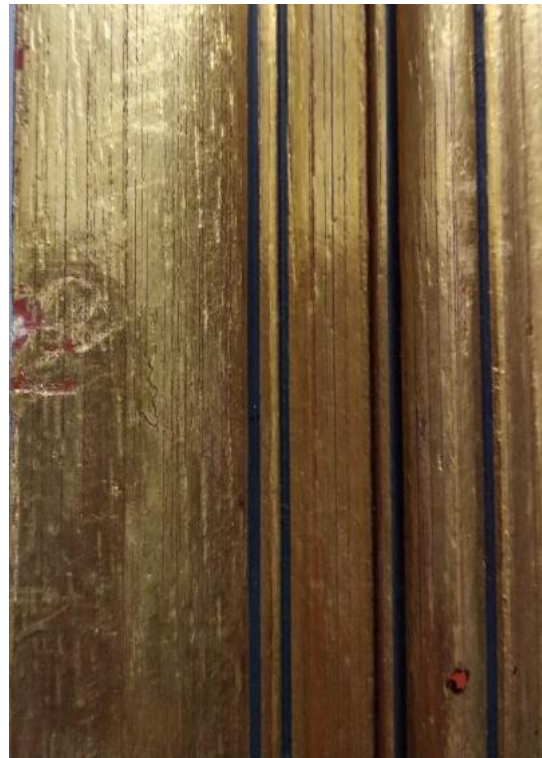
No presenta ninguna señal de haber sido afectado por xilófagos o acumulación de polvo en el mismo. Se pueden observar pequeños daños en algunas zonas del dorado (Fig.25), causando que este haya desaparecido debido a posibles roces. La zona más dañada es la parte inferior. Su deterioro podría ser producto de un incorrecto apoyo, de una inadecuada manipulación, no apoyarlo sobre elementos adecuados, haber sufrido golpes, así como la presencia de diversos objetos apoyados sobre la obra, que pueden ser una fuente de daños importantes.

Fig.25. Detalle de un golpe en el marco.

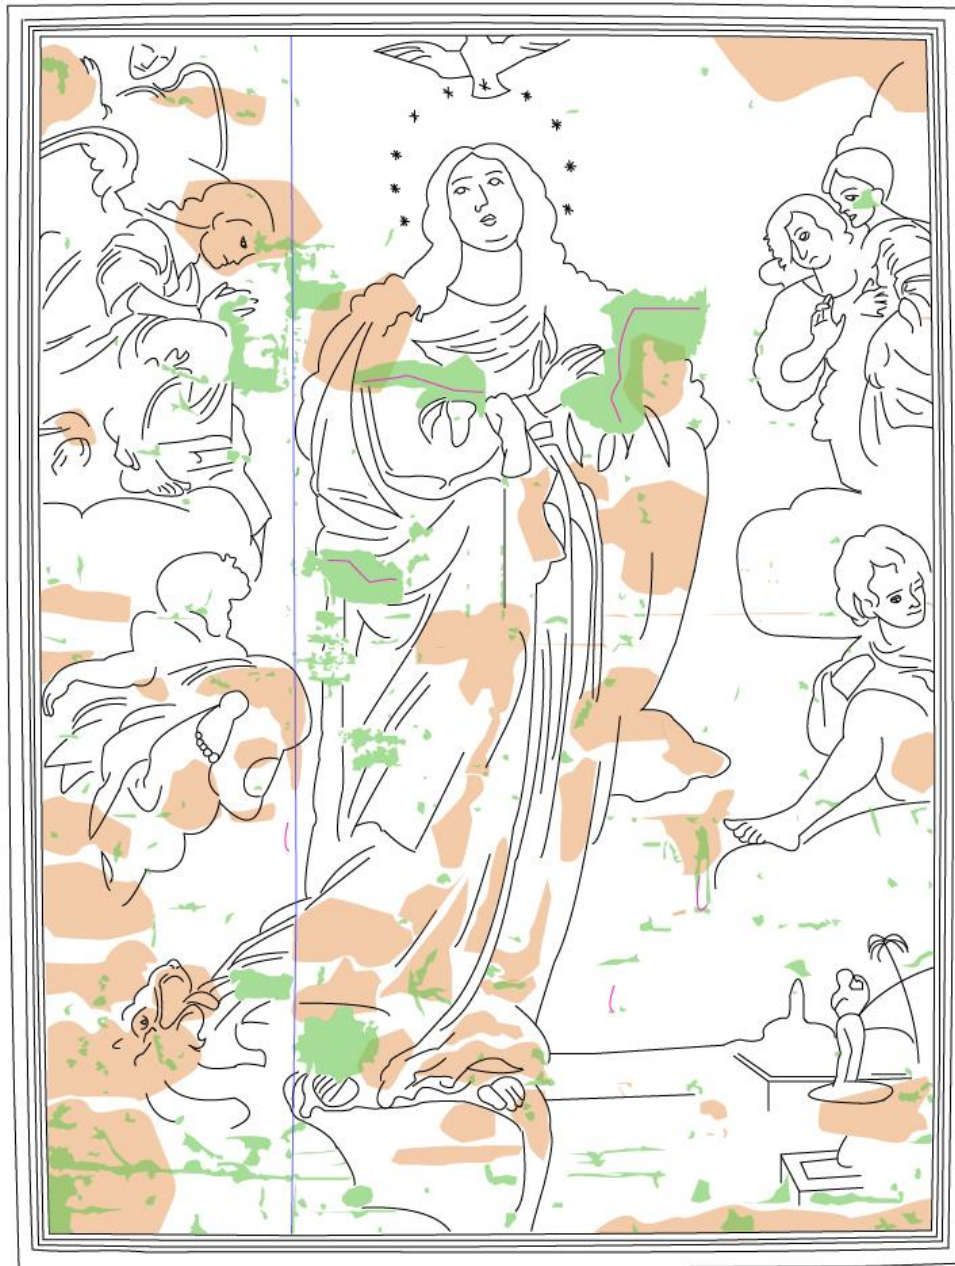
Diagrama 2. Mapa de daños del anverso de la obra

- pérdida de pelíc.pictórica + imprimación
- golpes y arañazos
- desgarros
- costura

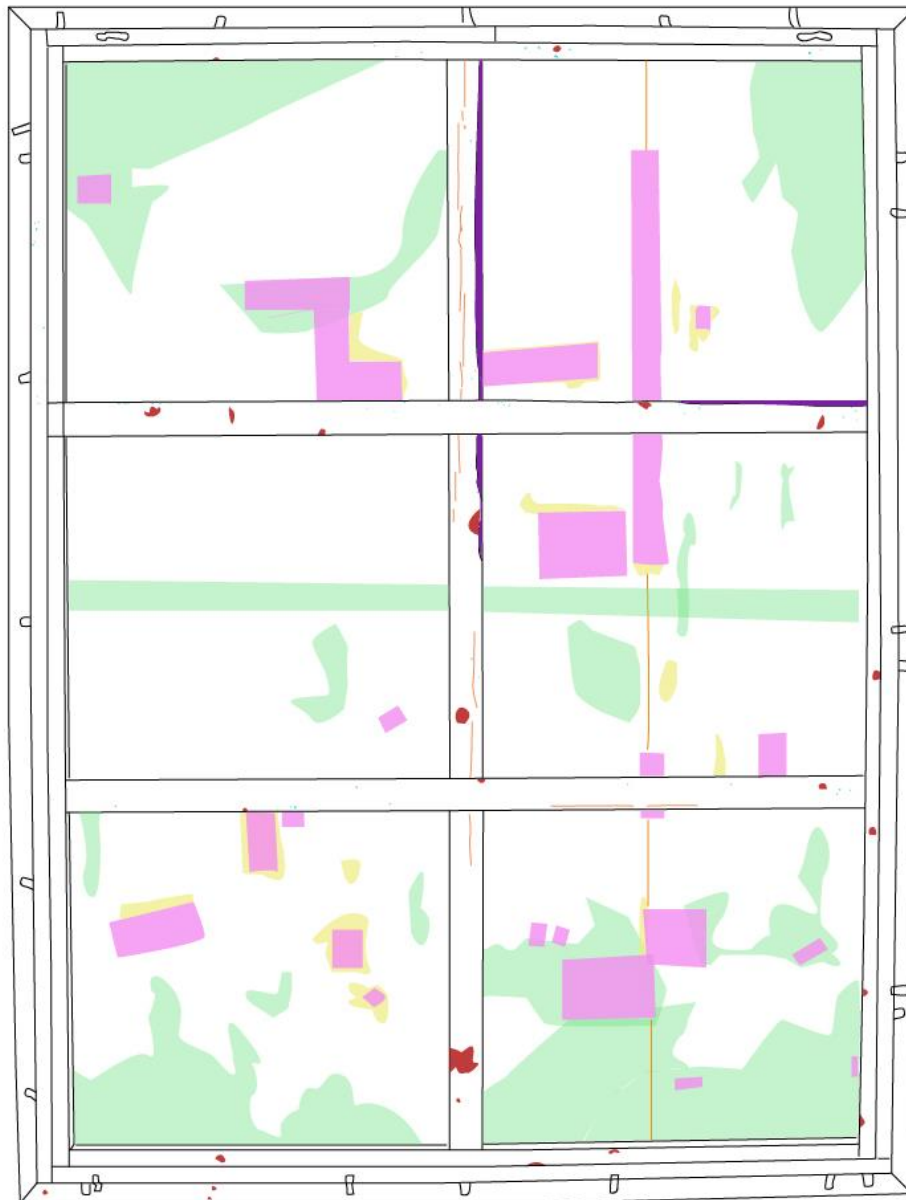
Diagrama 3. Mapa de daños del reverso de la obra

| | cinta americana adherida | | defectos ensablaje |
| | nudos | | grietas |
