AUTOR: ESTEFANÍA RIPOLLÉS MONFORT

Trabajo Fin de Grado. Grado en Fundamentos de la Arquitectura.
Curso 2018-2019.

ESTUDIO Y PROPUESTA DE CONSERVACIÓN DE GALERÍAS EN LAS VIVIENDAS TRADICIONALES DE MORELLA, CASTELLÓN

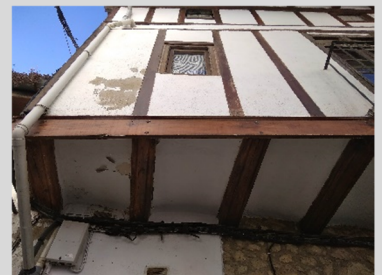
[Fig. 2.021] Fotografía detalle, Plaza Tarrascons 2-3. Fuente: <E. Ripollés>.

Flecha de las viguetas de madera. Desconchado de la pintura blanca. Aparición de humedades por rotura de bajantes, eflorasencias y vegetación en la cubierta.

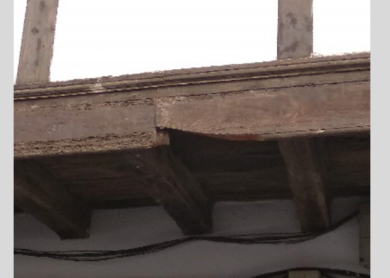
[Fig. 2.027] Fotografía detalle, Plaza Tarrascons 4. Fuente: <E. Ripollés>.

Flecha de viguetas de madera y rotura de entablado.

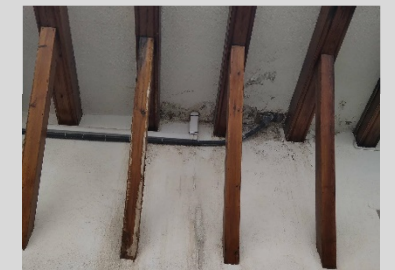
[Fig. 2.113] Fotografía detalle, Callejón de la Presó 13. Fuente: <E. Ripollés>.

Desconchado de pintura. Aparición de eflorescencias y humedades por rotura de bajantes.

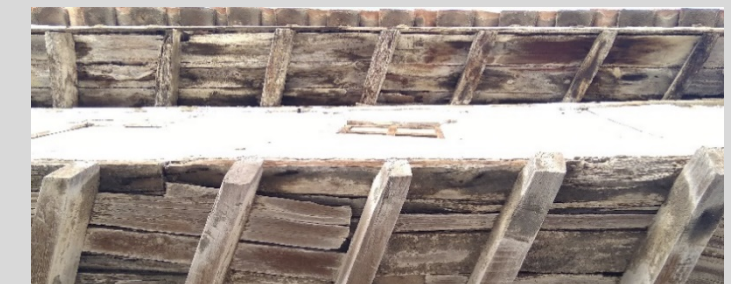
[Fig. 2.134] Fotografía detalle, calle Virgen del Rosario 28. Fuente: <E. Ripollés>.

Putrefacción, alteración cromática y deshidratación de la madera. Desconchado y caída de revestimiento. Desconchado de pintura, humedades y eflorescencias. Grietas por discontinuidad en la fachada.

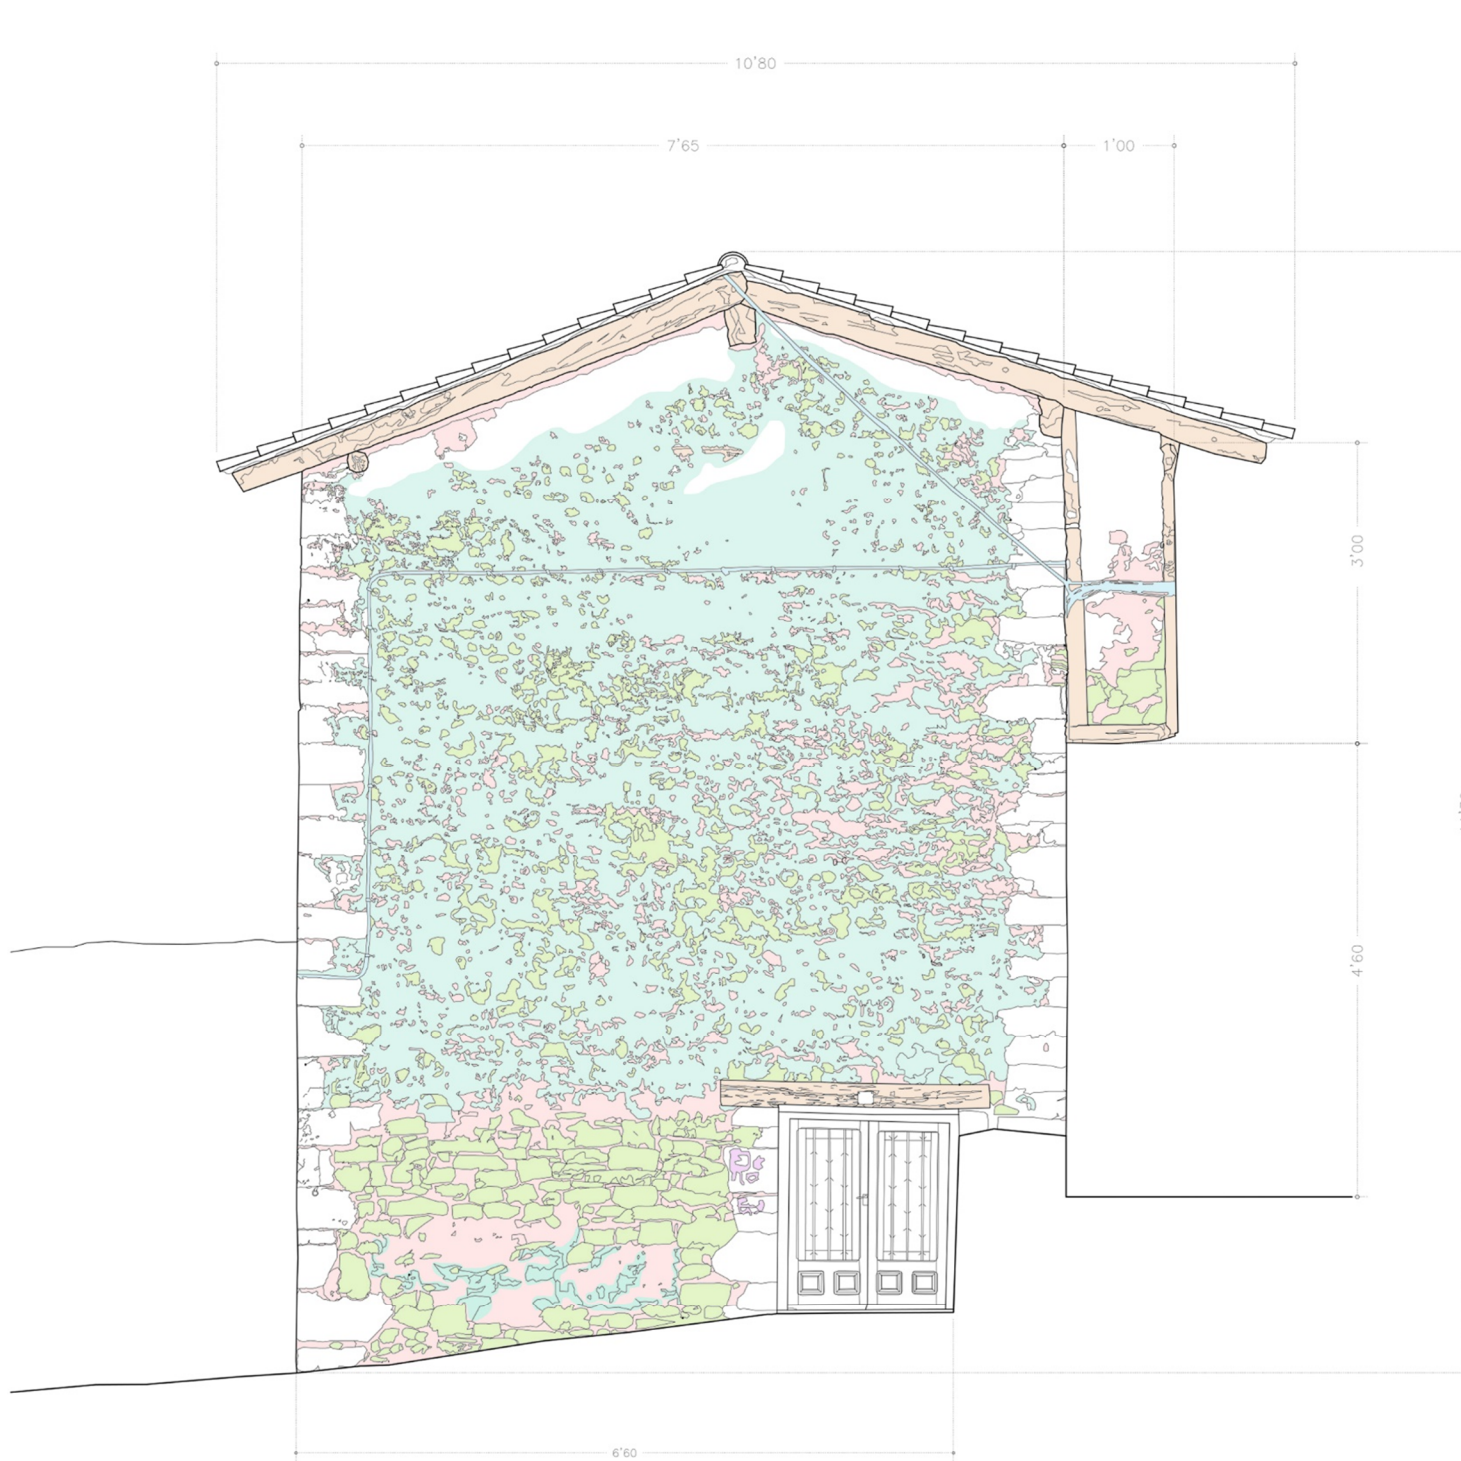
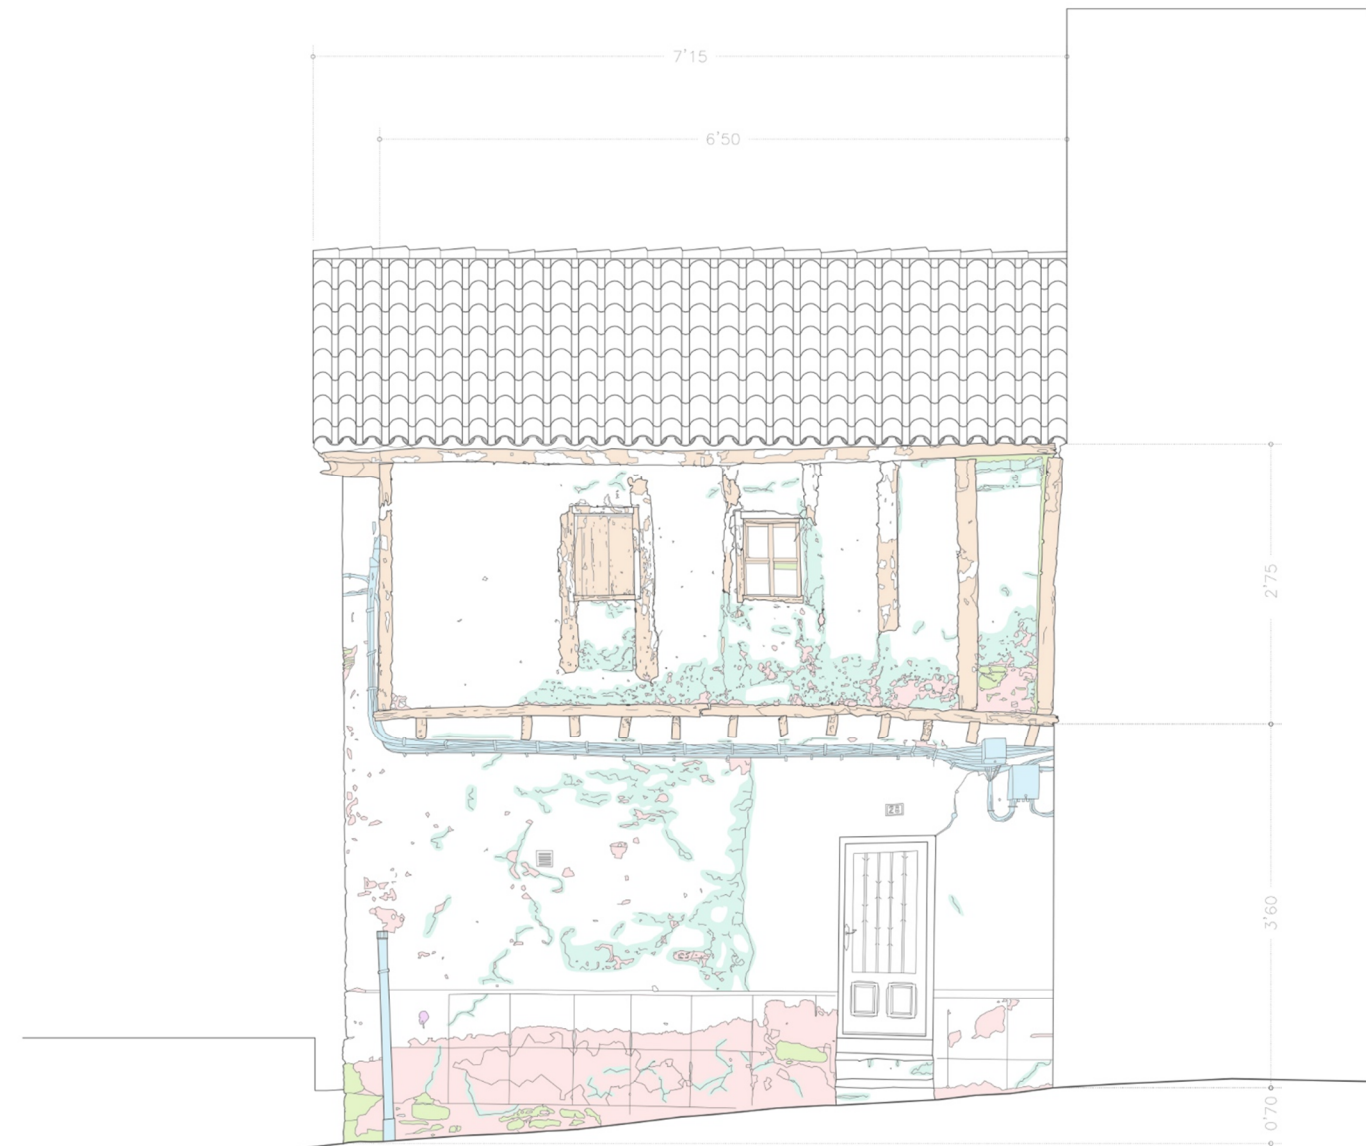
El material empleado tiende a disminuir de volumen con la consiguiente aparición de pequeñas fisuras y grietas en superficie, que terminan por provocar el cuarteamiento completo del revestimiento.

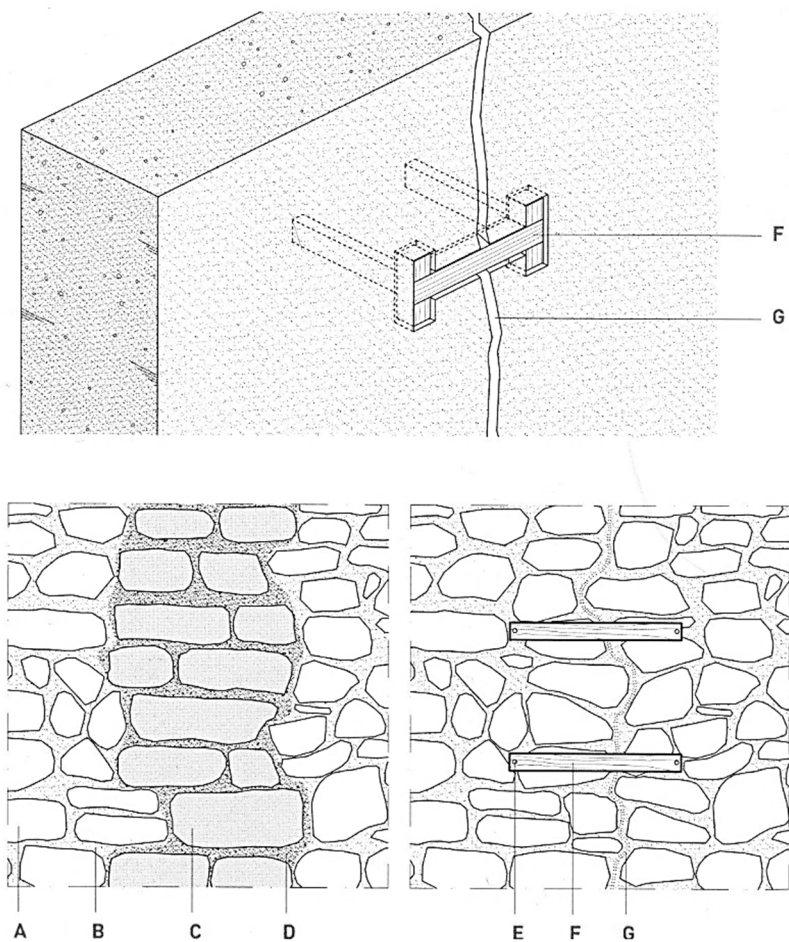
Las lesiones y discontinuidades se pueden dividir si la lesión está activa o por el contrario si no está eliminada y sigue habiendo pequeños desplazamientos. Las discontinuidades de la vivienda caso de estudio se pueden considerar que no sufren movimientos.

En este caso concreto se propone el empleo de llaves de madera en la fachada, donde se pueden añadir estacas perpendiculares para aumentar el agarre.

- A: Mampuestos existentes
- B: Mortero de agarre existente
- C: Perpiños de mampuesto
- D: Nuevo mortero de agarre
- E: Estaquillas perpendiculares de madera
- F: Llaves de madera
- G: Grieta
