## Estudio y análisis del Edificio C/ Reina 51. Arquitectura histórica residencial existente y su relación con el desaparecido Teatro la Marina.

Lucía Tordera Llisterri

Diciembre de 2019

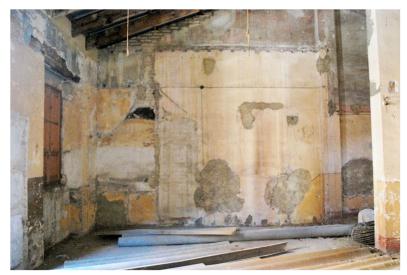
Figura 96 Marcas que revelan la existencia de otro forjado en el cuarto de actores (Tordera 2019)

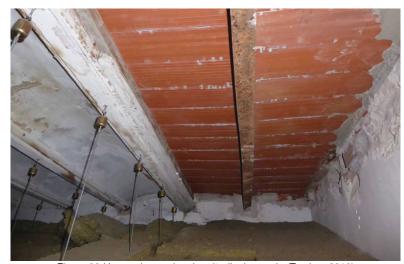
Figura 98 Hueco de escalera longitudinal cegado (Tordera 2019)

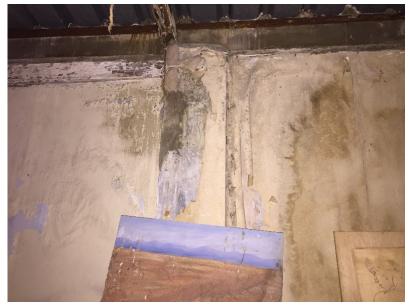
Figura 184: Pilastra y paramento de la planta segunda en su encuentro con la cubierta de chapa metálica. Se observan machas, abombamientos y degradación de los materiales a causa de la humedad por filtración (Tordera, 2019)

La causa de esta presencia de agua es la falta de estanqueidad. La falta de mantenimiento y limpieza durante años provoca rotura de tejas, presencia de vegetación, etc.

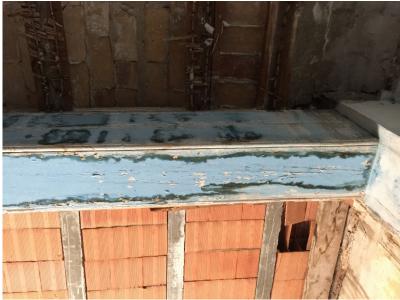
Figura 185:Viga de madrera de forjado de techo de planta segunda (Tordera, 2019)

Es probable, aunque no muestran signos de lesiones graves, que fuera necesario reforzar estructuralmente el resto de crujías y forjados de madera En este caso, se levantaría el pavimento para su recuperación y limpieza, y se ejecutaría una capa de compresión a base de tablero fenólico unido a las viguetas mediante tornillos autorroscantes, Previamente a la colocación del tablero, se colocarían suplementos de madera en cada vigueta para nivelar y una capa de yeso y fibras.
