CASA DE LOS ANGULO EN ALBARRACÍN. BASES PARA LA ELABORACIÓN DE UN ESTUDIO PREVIO

AUTOR: RAQUEL ASENSIO LOZANO
TUTOR: JOSÉ LUIS BARÓ ZARZO
TRABAJO FIN DE GRADO | GRADO EN FUNDAMENTOS DE LA ARQUITECTURA
CURSO 2018/2019

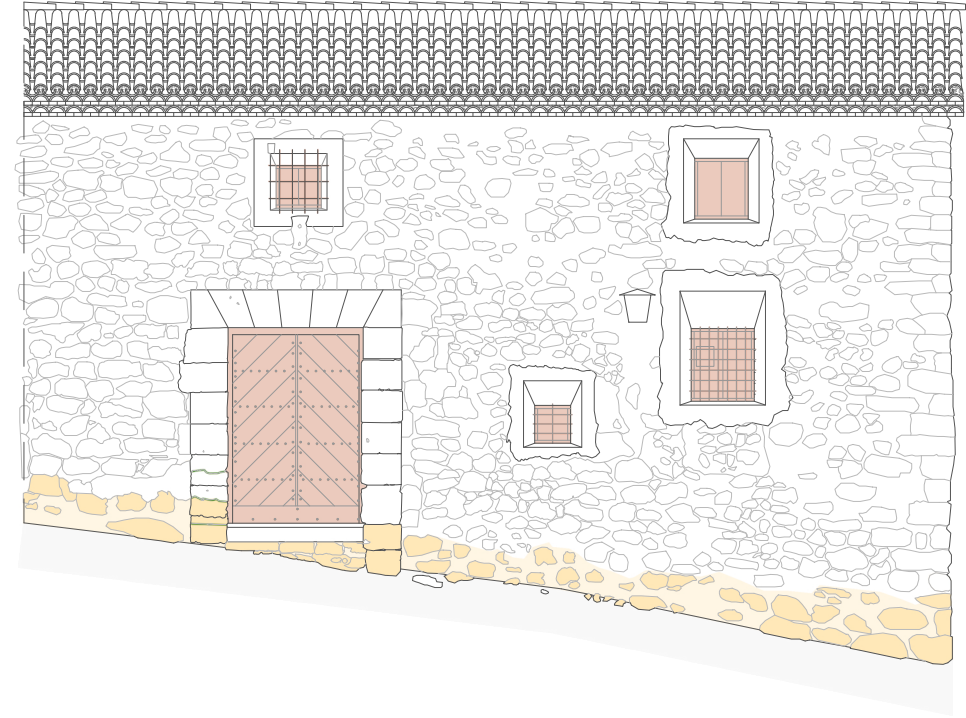
Degradación de los elementos metálicos
-

Degradación de la madera
-

Degradación de la piedra por fisuración

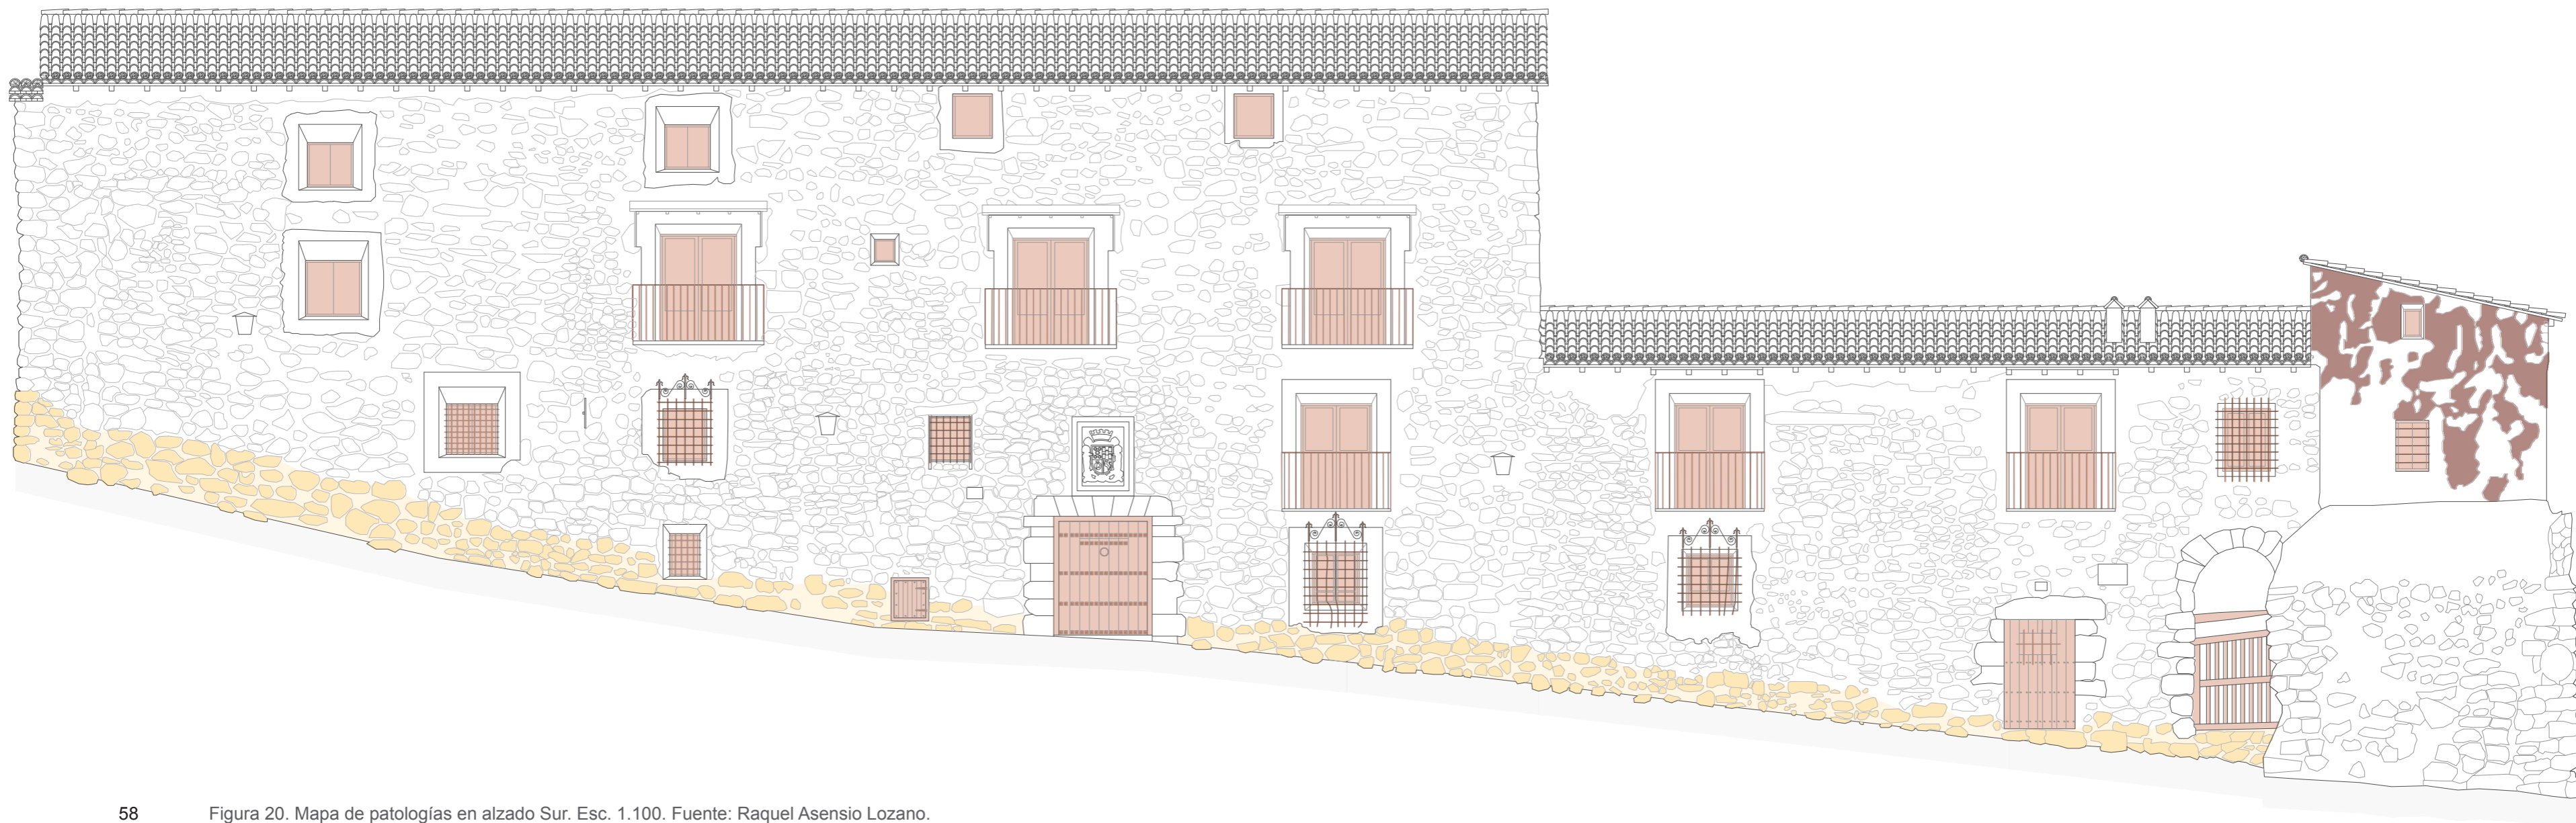
- Desprendimiento revestimiento enfoscado
- Degradación de la madera
- Degradación de los elementos metálicos
- Humedades por capilaridad

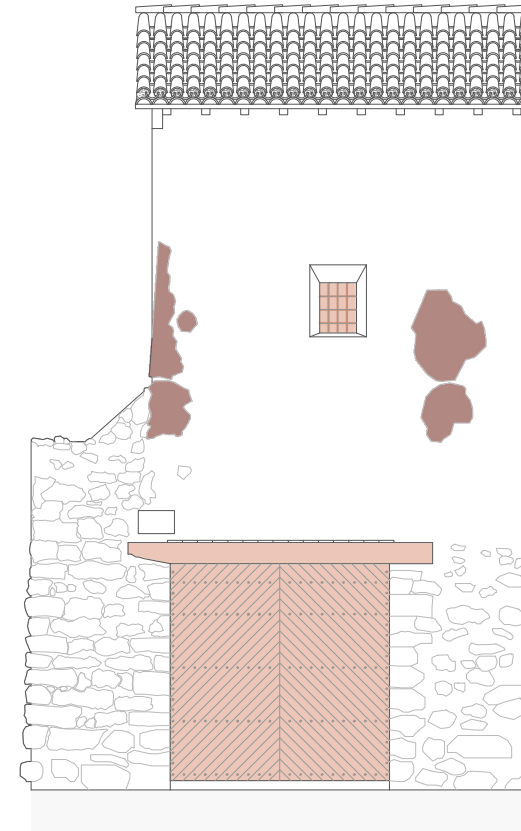
Figura 23. Mapa de patologías en alzado Este. Esc. 1.100. Fuente: Raquel Asensio Lozano.

Degradación de la madera
-

Degradación de los elementos metálicos
-

Desprendimiento revestimiento enfoscado

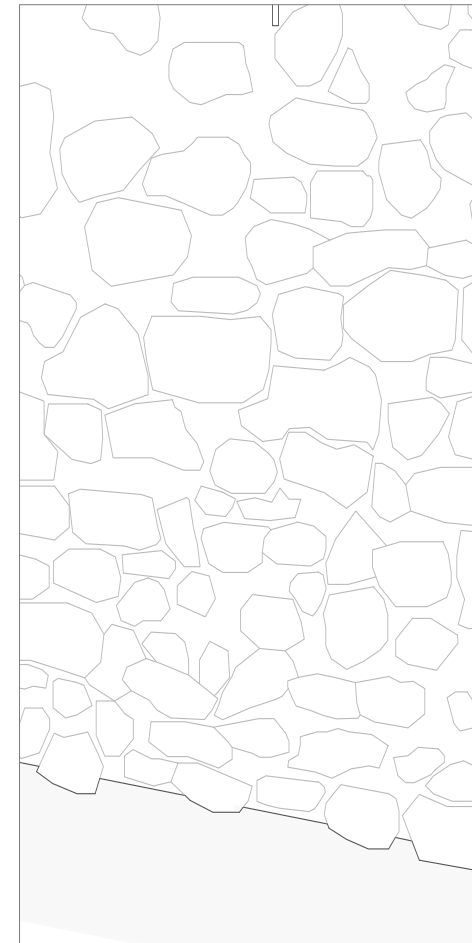
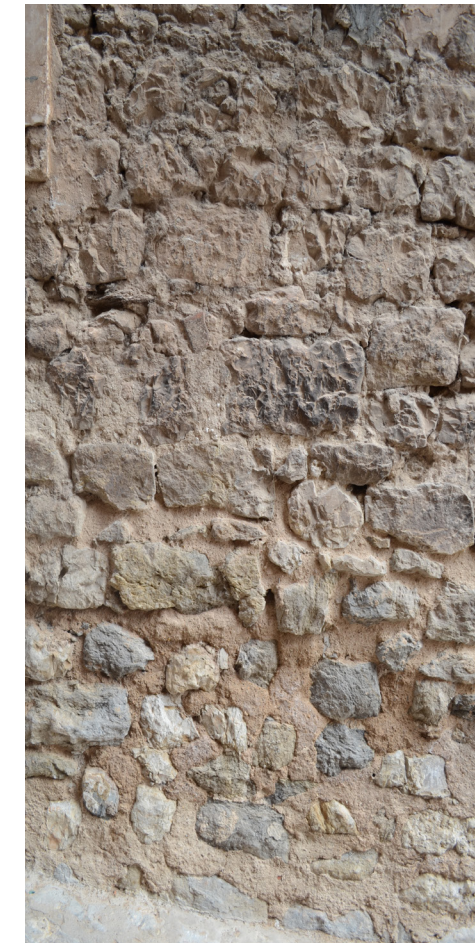
En la zona inferior del muro se observa un cambio de textura significativo que puede obedecer a una reparación como consecuencia de pérdida de material, teniendo en cuenta que este área está más expuesta a humedad por capilaridad, a salpicaduras y a impactos provocados por el paso de vehículos. Los mampuestos de la reparación son más pequeños, no están careados y las juntas son de mayor espesor.

Figura 24. Detalle muro de mampostería en zona inferior de fachada Sur.

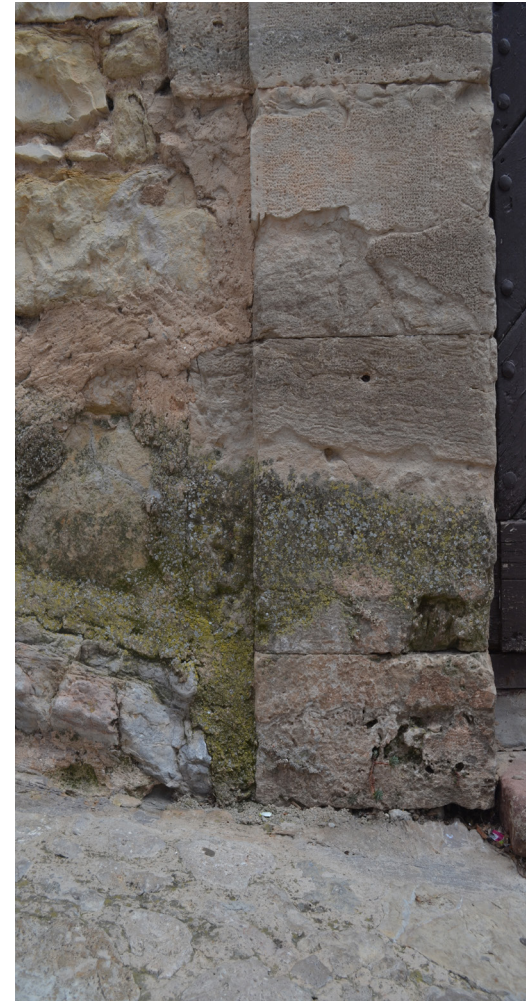
03. Agrietamiento de sillares

En los sillares inferiores de la puerta del alzado oeste se pueden observar grietas horizontales.

Estas grietas pueden verse provocadas por la acción combinada de humedades y ciclos de hielo y deshielo.

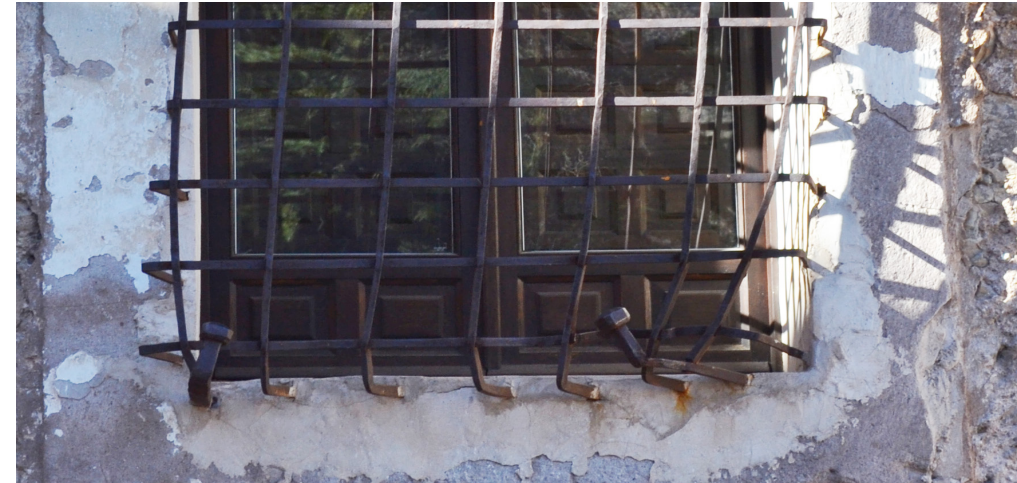
Se trata de un problema originado por descuelgues por deformación, descoyuntamiento de las piezas o deshidratación de la madera, todo ello unido al deterioro por el paso del tiempo junto y a la falta de mantenimiento.

Figura 32. Imagen de deformaciones en una reja. Fuente: Raquel Asensio Lozano.

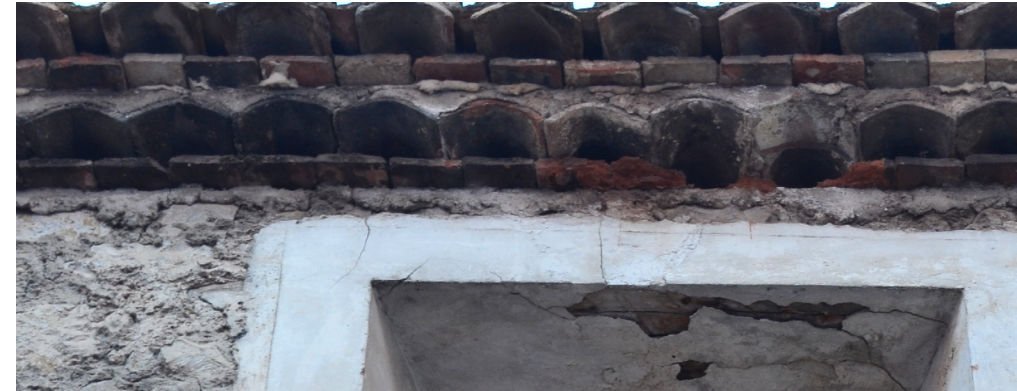
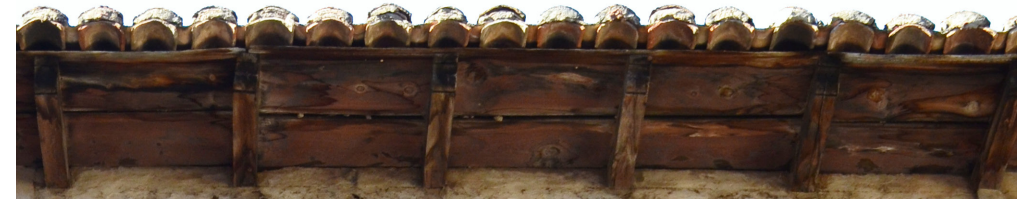
Erosión de las juntas que unen las rasillas entre sí provocando el desprendimiento o rotura de alguna de ellas.

02. Degradación de motivos decorativos

Esta degradación se produce por la acción del viento, lluvia o la escorrentía, junto con una falta de mantenimiento y limpieza.

La madera de la prolongación de los aleros muestran manchas en las que se puede ver una alteración cromática del color original de la madera.

Esta patología viene originada por la presencia de vías de agua y la exposición a agentes atmosféricos como la lluvia o el viento.

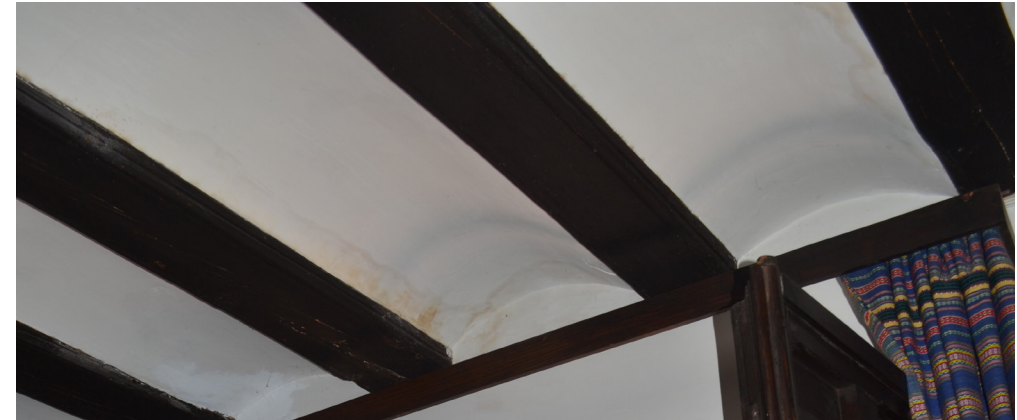
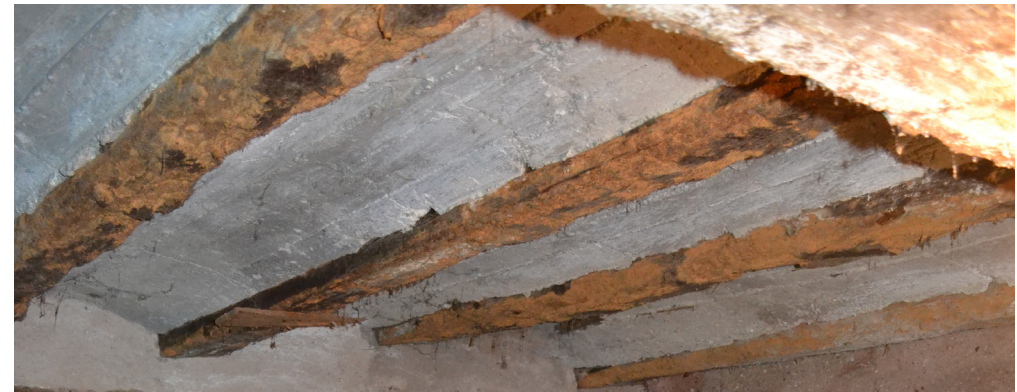
Deterioro de las piezas que forman las viguetas del forjado junto con una visible pérdida de la sección original de la madera en algunas de dichas piezas.

Esto se debe a un ataque de insectos debido al aumento del grado de humedad de la madera por filtración, condensaciones o falta de ventilación.

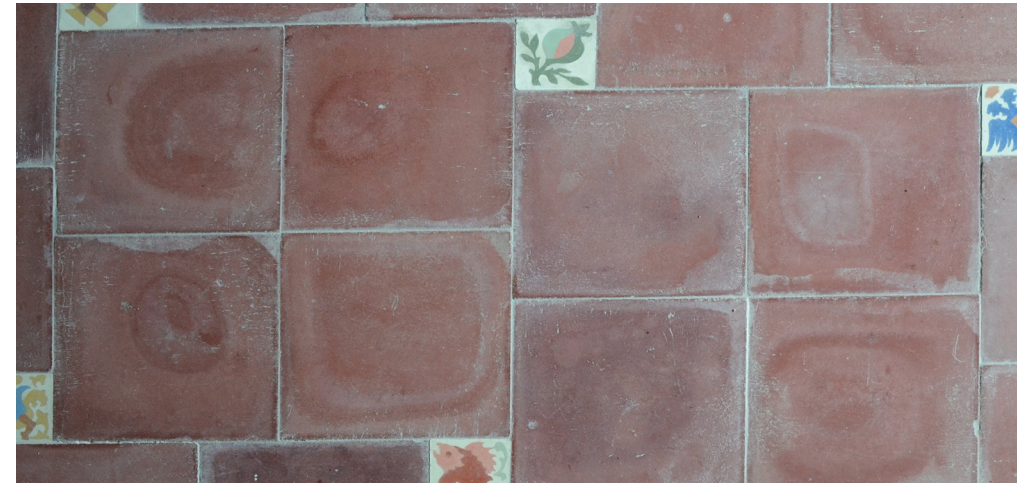
01. Desgaste de la pieza cerámica

A causa de un uso continuado del pavimento se produce por abrasión un desgaste paulatino de la superficie original de la pieza cerámica.

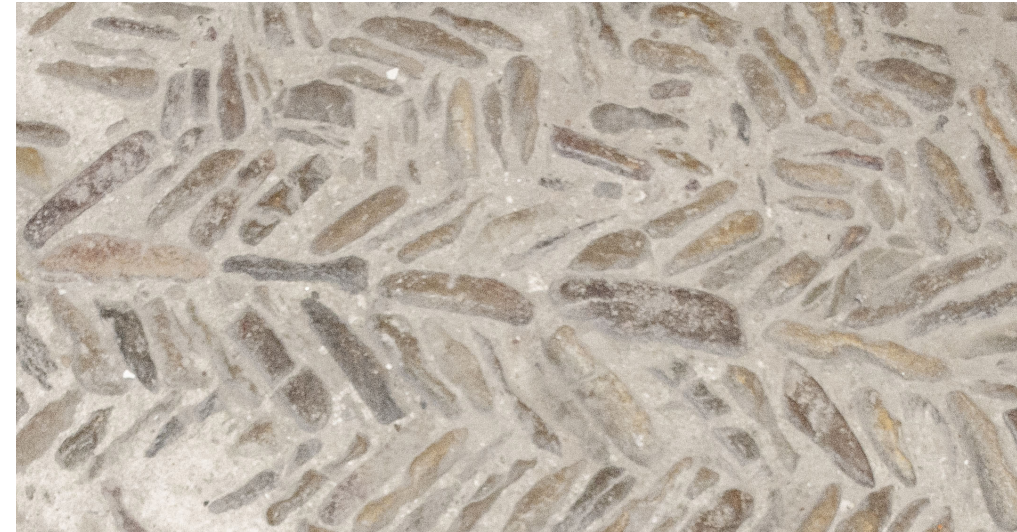
01. Falta de piezas

Debido al uso continuado del pavimento se produce la pérdida o rotura de las piezas que lo componen. Se trata de un deterioro exponencial ya que la pérdida de una de las piezas genera un punto débil por el que es fácil que se desprendan las piedras contiguas, y así sucesivamente. La presencia de carruajes y caballerías hacia someter este pavimento a un continuo desgaste.

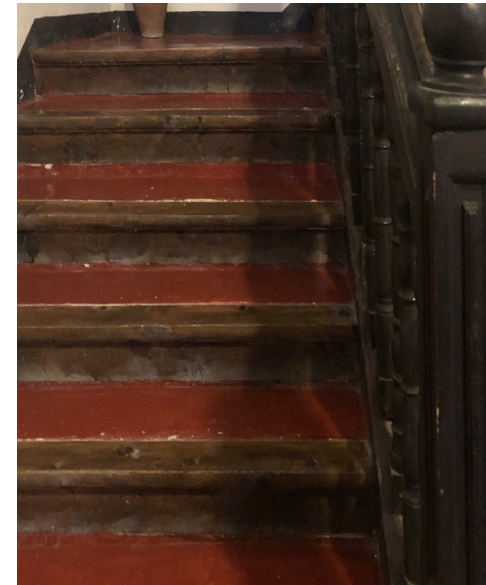
01. Desgaste de la escalera

Se trata de una alteración debido a un tratamiento poco adecuado del acabado de la escalera.

Figura 53. Imagen desgaste peldaños. Fuente: Raquel Asensio Lozano.
Figura 54. Imagen escalera similar. Fuente: Esponera Cerdán, A. (1998). Las Dominicas de Albarracín. 377 años de fidelidad y presencia en la ciudad. Valencia: Gráficas Hurtado S.L., p. 151

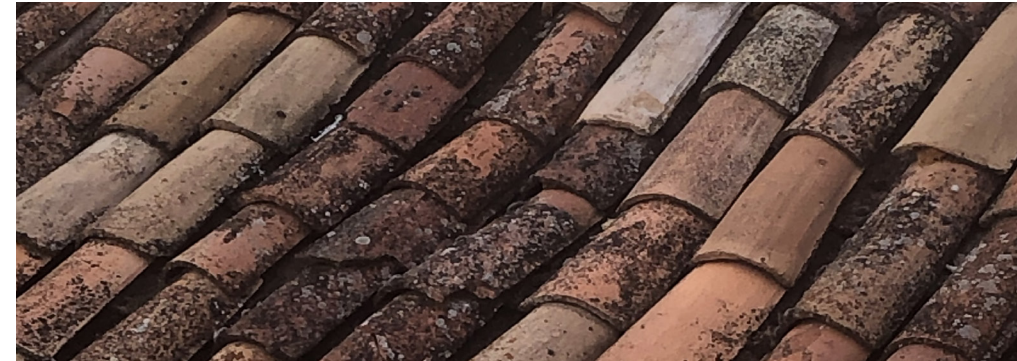
01. Rotura o falta de tejas

Figura 57. Imagen desgaste de las tejas de una cubierta. Fuente: Raquel Asensio Lozano.

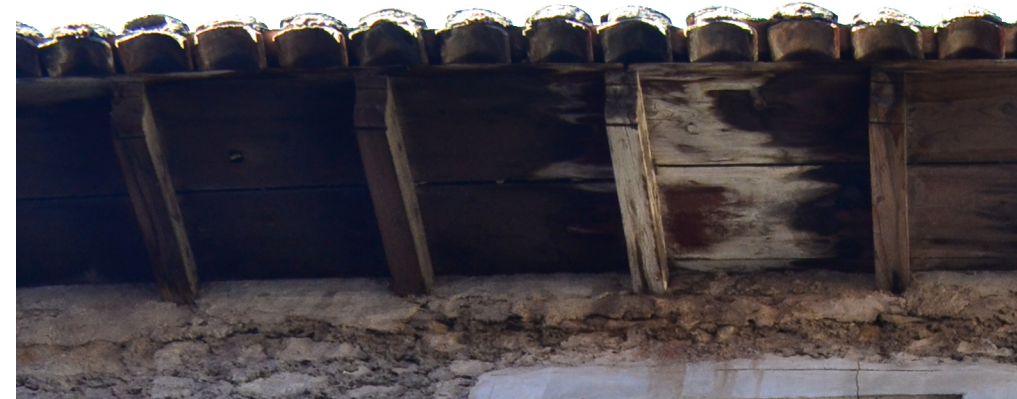
02. Ataque de insectos y hongos de la madera por infiltración

En el intradós de la cubierta se aprecian zonas con manchas blanquecinas y tablas fracturadas.

Esto es debido al aumento del grado de humedad de la madera por encima del 25%, lo que provoca el ataque de insectos xilófagos anópidos y hongos de pudrición.

Figura 58. Imagen desgaste de la madera. Fuente: Raquel Asensio Lozano.
