Diagnosis y propuesta de intervención en un edificio de viviendas existente

Trabajo Final de Grado

La finalidad del proyecto es reparar el edificio de la calle Poeta Monmeneu número 10, afectado por diversas patologías debidas en su mayor parte al deterioro de los materiales con el paso del tiempo, convirtiéndolo en una construcción habitable y funcional ampliando su vida útil.

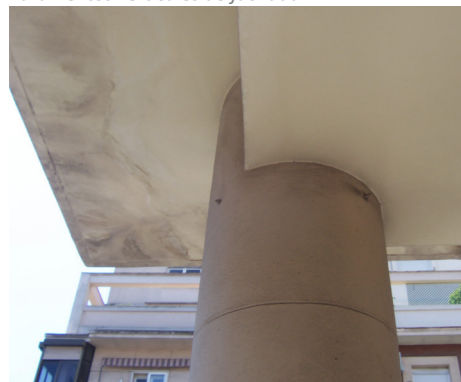
Figura 16. Patologías de lavado superficial sucio y eflorescencias o salitre. Cara inferior de mirador.

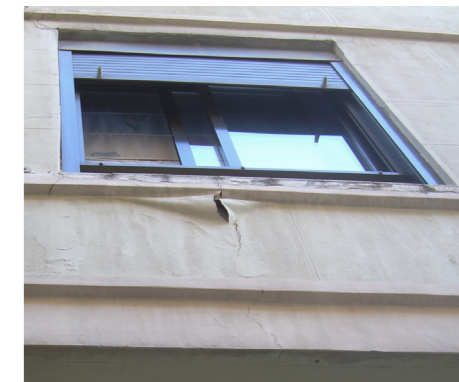
Se observa puntualmente en zonas con riesgo de escorrentía lenta de lámina de agua como son las zonas bajo vierteaguas [Figura 17] y en zonas de alta exposición al deterioro como es la parte inferior del edificio [Figura 18].

Figura 17. Patologías de pérdida de cohesión y lavado diferencial sucio. Paramento bajo vierteaguas.

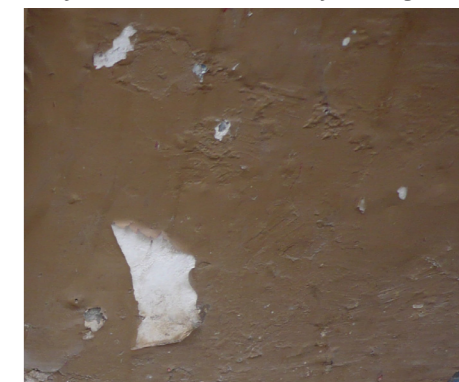
Figura 18. Patologías de pérdida de cohesión, grietas y fisuras. Basamento del edificio.

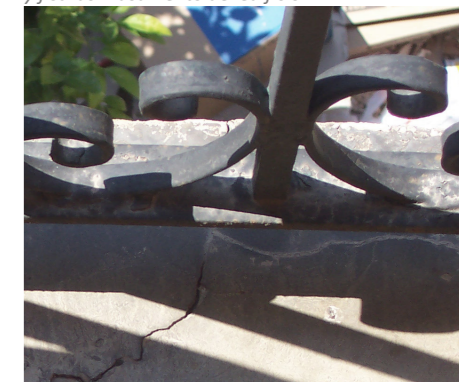
Figura 19. Patologías de corrosión. Barandilla de protección de balcones y miradores.

El acabado superficial final a aplicar sobre el soporte limpio, exento de polvo y de suciedad, está basado en un esmalte antioxidante de alta resistencia a la corrosión de elementos ubicados en exteriores, aplicado en tres manos.

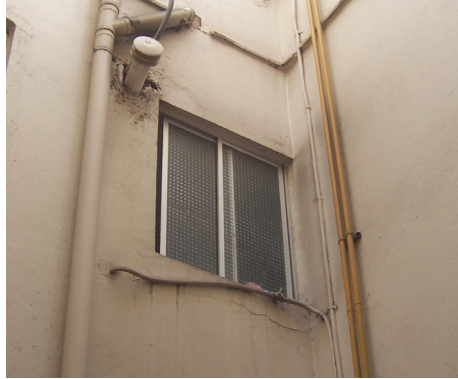
Figura 20. Patología de suciedad, grietas y fisuras. Patio interior derecha.

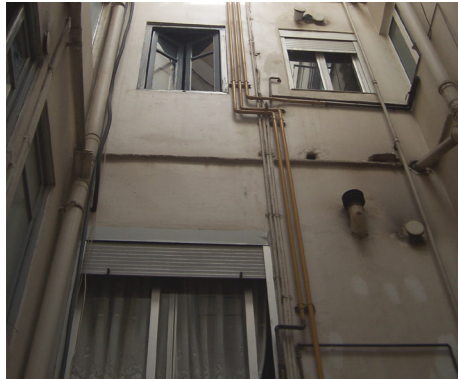
Figura 21. Patología de lavado diferencial sucio. Patio interior izquierdo.

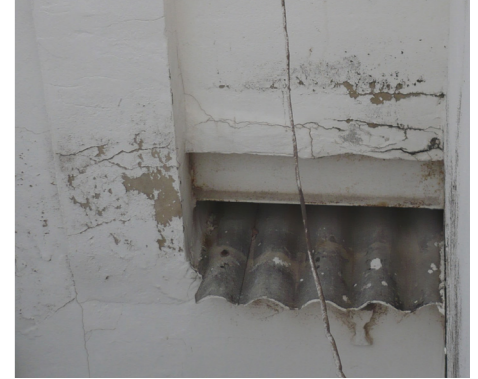
Figura 23. Patologías de pérdida de cohesión, grietas y fisuras. Coronación patio interior.

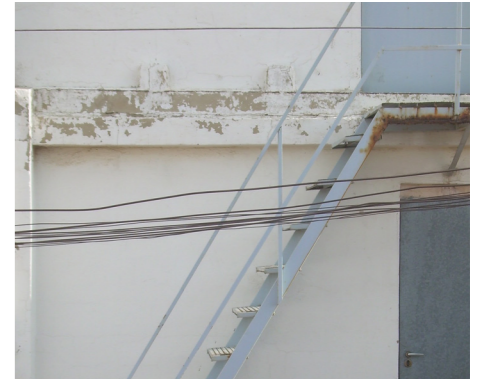
Figura 24. Patologías de pérdida de cohesión, grietas y fisuración. Casetón de cubierta.

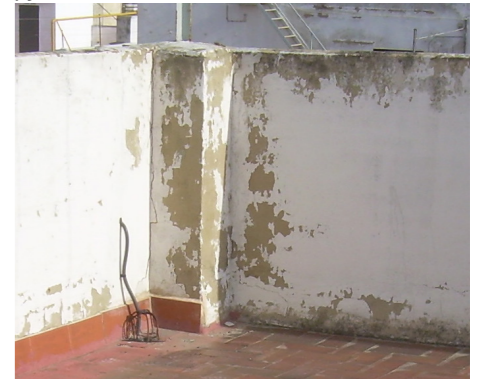
Se genera en los antepechos de las azoteas por retracción del mortero de agarre o por retracción térmica al enfriarse el peto, manifestándose en forma de grieta vertical en cualquier zona del mismo o en las esquinas.

Observándose a lo largo de todo el antepecho con una distribución rítmica [Figura 25].

Figura 25. Patología de pérdida de cohesión. Antepecho cubierta comunitaria.

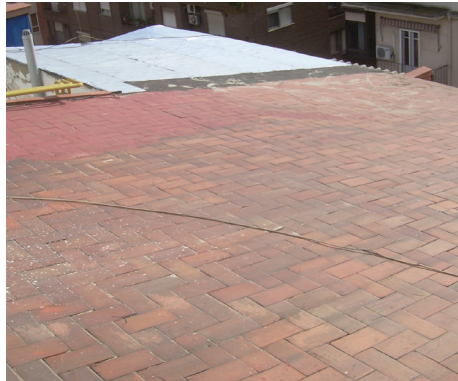
Figura 27. Patología de desprendimiento, rotura del solado y deterioro de las juntas. Cubierta inclinada.

Patología debida en su gran mayoría a agentes térmicos que provocan grandes movimientos diferenciales en el conjunto soporte-cobertura pudiendo provocar la rotura. Además, la acción del viento en el caso de la cubierta inclinada y el tránsito en el caso de las cubiertas planas junto con la acción del agua, contribuyen en la degradación del rejuntado y la posterior aparición de filtraciones.

Observándose en todas las cubiertas del inmueble, las cuales han parchado puntualmente con materiales impermeables para subsanar temporalmente los daños acaecidos [Figuras 27; Figura 28]. Debido a esta patología junto con la aparición de microorganismos en la cubierta inclinada a orientación norte, se pueden observar la aparición de humedades de dimensiones considerables en la tabiquería perteneciente a la cocina de la vivienda de las puerta 19.

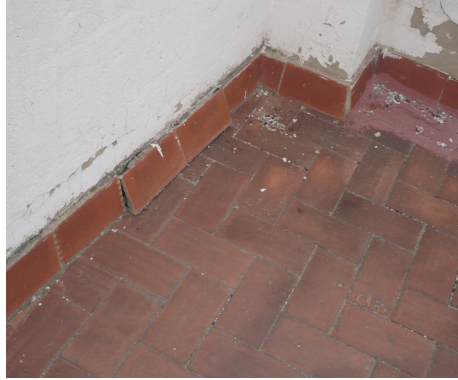
Figura 28. Patologías de desprendimiento del solado y deterioro de las juntas. Cubierta comunitaria.

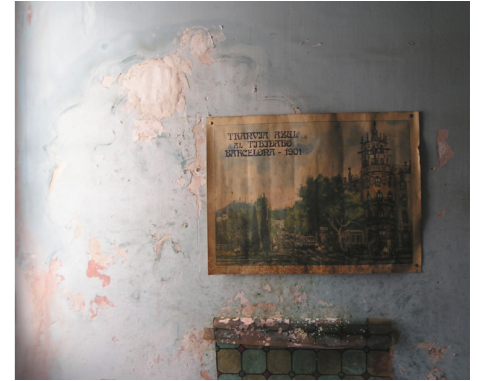
Debido a la longevidad de la instalación original horizontal de saneamiento, se han producido varias fugas de agua en el interior de las viviendas siempre en zonas coincidentes con baños y cocinas [Figuras 29; Figura 30]. Dicho material conformado por cemento y fibras de amianto, es propenso a ser atacado por ácidos y sulfatos que, junto con la presión de evacuación del agua, los arrastres de material a altas velocidades y las turbulencias del líquido en el interior de las mismas colaboran en la pérdida de sección del material.

Figura 29. Patología por fuga. Tabiquería interior.

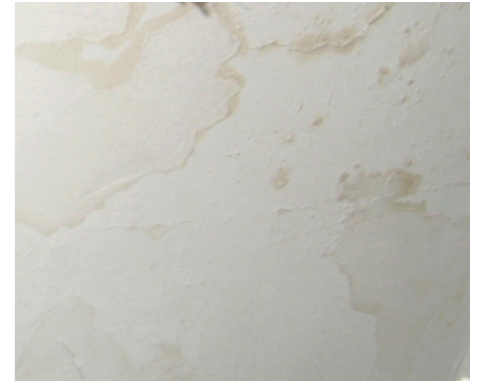
Figura 30. Patología por fuga. Techo baño vivienda.

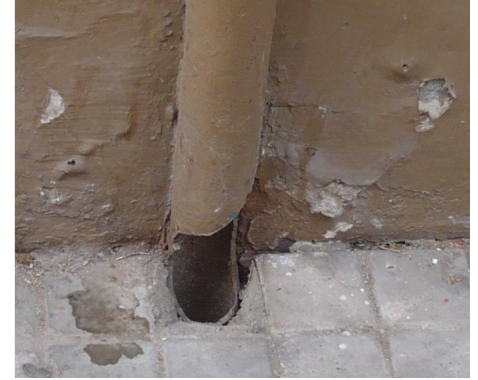
Patología que afecta directamente a la fragilidad frente a la rotura del material que compone la instalación de saneamiento original, no solo afectando a su aspecto estético, sino también a la pérdida completa de material en zonas con riesgo de ser golpeadas.

Observándose en todas las conexiones de la red de saneamiento de evacuación pluvial con la cota de calle [Figura 31].

Figura 31. Patología por rotura. Bajante de pluviales en fachada principal.

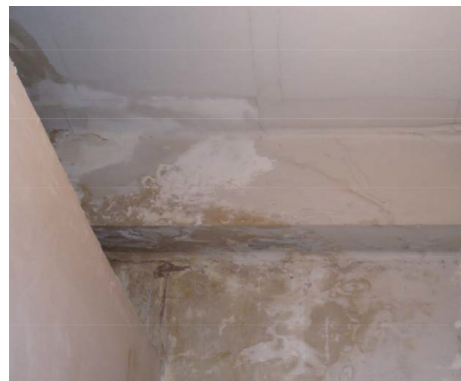
Figura 32. Patología de humedades. Local de oficinas.

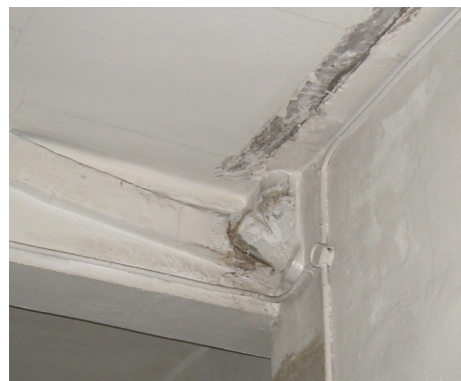
Figura 33. Patologías de humedades, fisuración y grietas. Local taller.

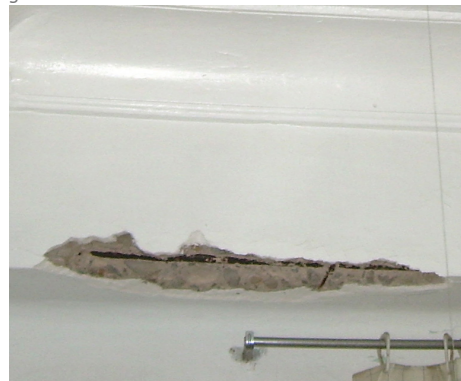
Figura 34. Patología de corrosión. Viga de baño en vivienda puerta número 5.

Se comprueba como el tramo de viga correspondiente al baño de la vivienda y que forma parte de la fachada del patio interior izquierdo [Figura 34], presenta una corrosión de cierta importancia en las armaduras inferiores de la misma.

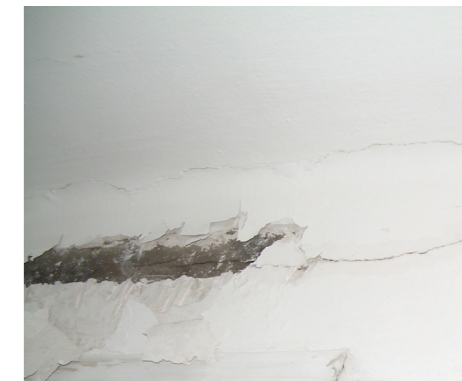
Figura 35. Patología por grietas y fisuras en viga. Cocina vivienda puerta número 19.

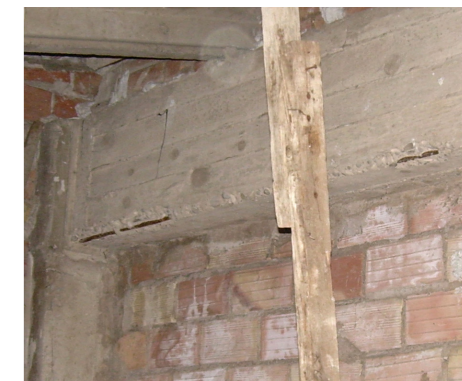
Figura 36. Desprendimiento del hormigón en viga. Salón vivienda puerta número 19.

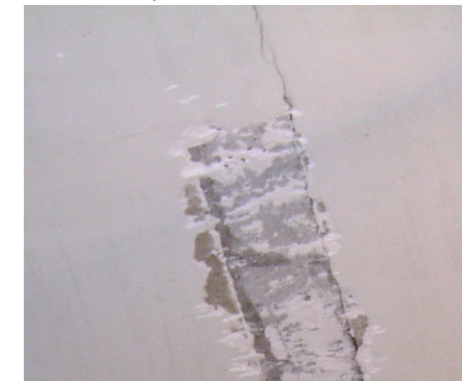
Figura 37. Patología de grietas y fisuras. Dormitorio vivienda de portería.

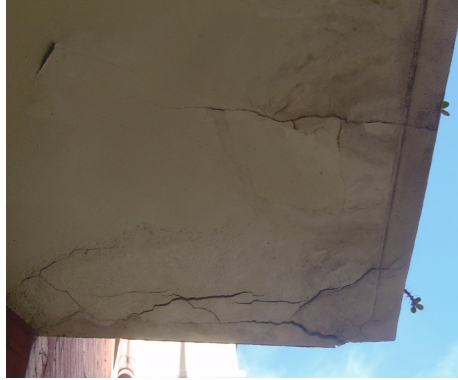
Figura 38. Patología por grietas y fisuras. Mirador vivienda puerta número 3.

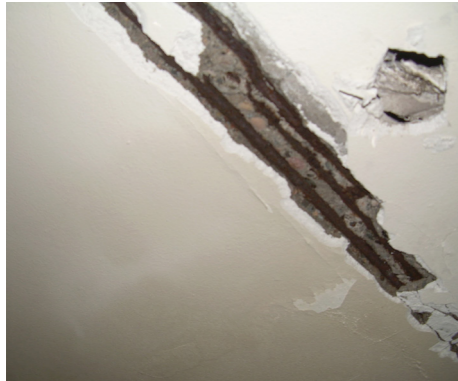
Figura 39. Patologías de corrosión y desprendimiento de hormigón. Vivienda puerta número 4.

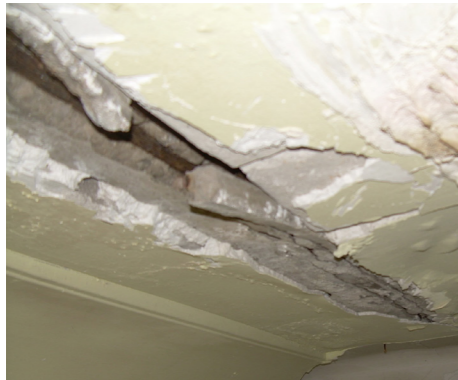
Figura 40. Patologías de corrosión y desprendimiento del hormigón. Vivienda puerta número 9.

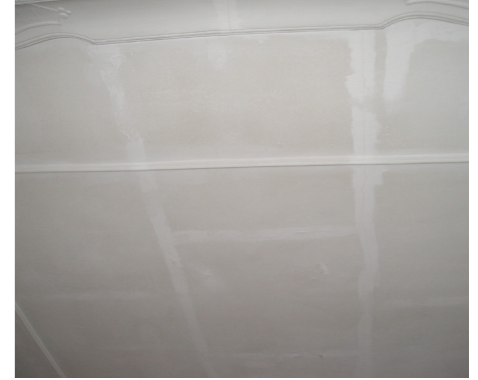
Figura 41. Patología de grietas y fisuras. Dormitorio vivienda puerta número 11.

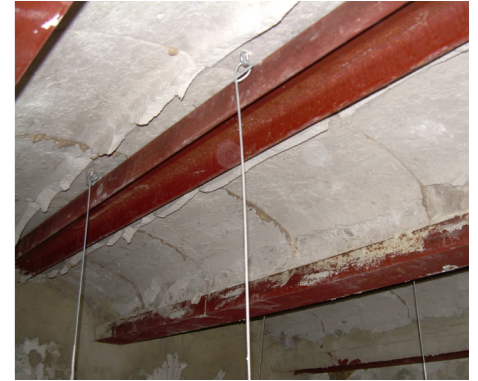
En la vivienda de la puerta número 14, que ha sido recientemente reformada, las viguetas de la cocina fueron reforzadas mediante perfilera metálica dado el estado de deterioro que presentaban [Figura 42]. Además, se aprecian manchas de humedad en el techo del salón y, fisuras longitudinales paralelas a las viguetas en éste mismo y en uno de los dormitorios.

Figura 42. Refuerzo con perfilera metálica en cocina. Vivienda puerta número 14.

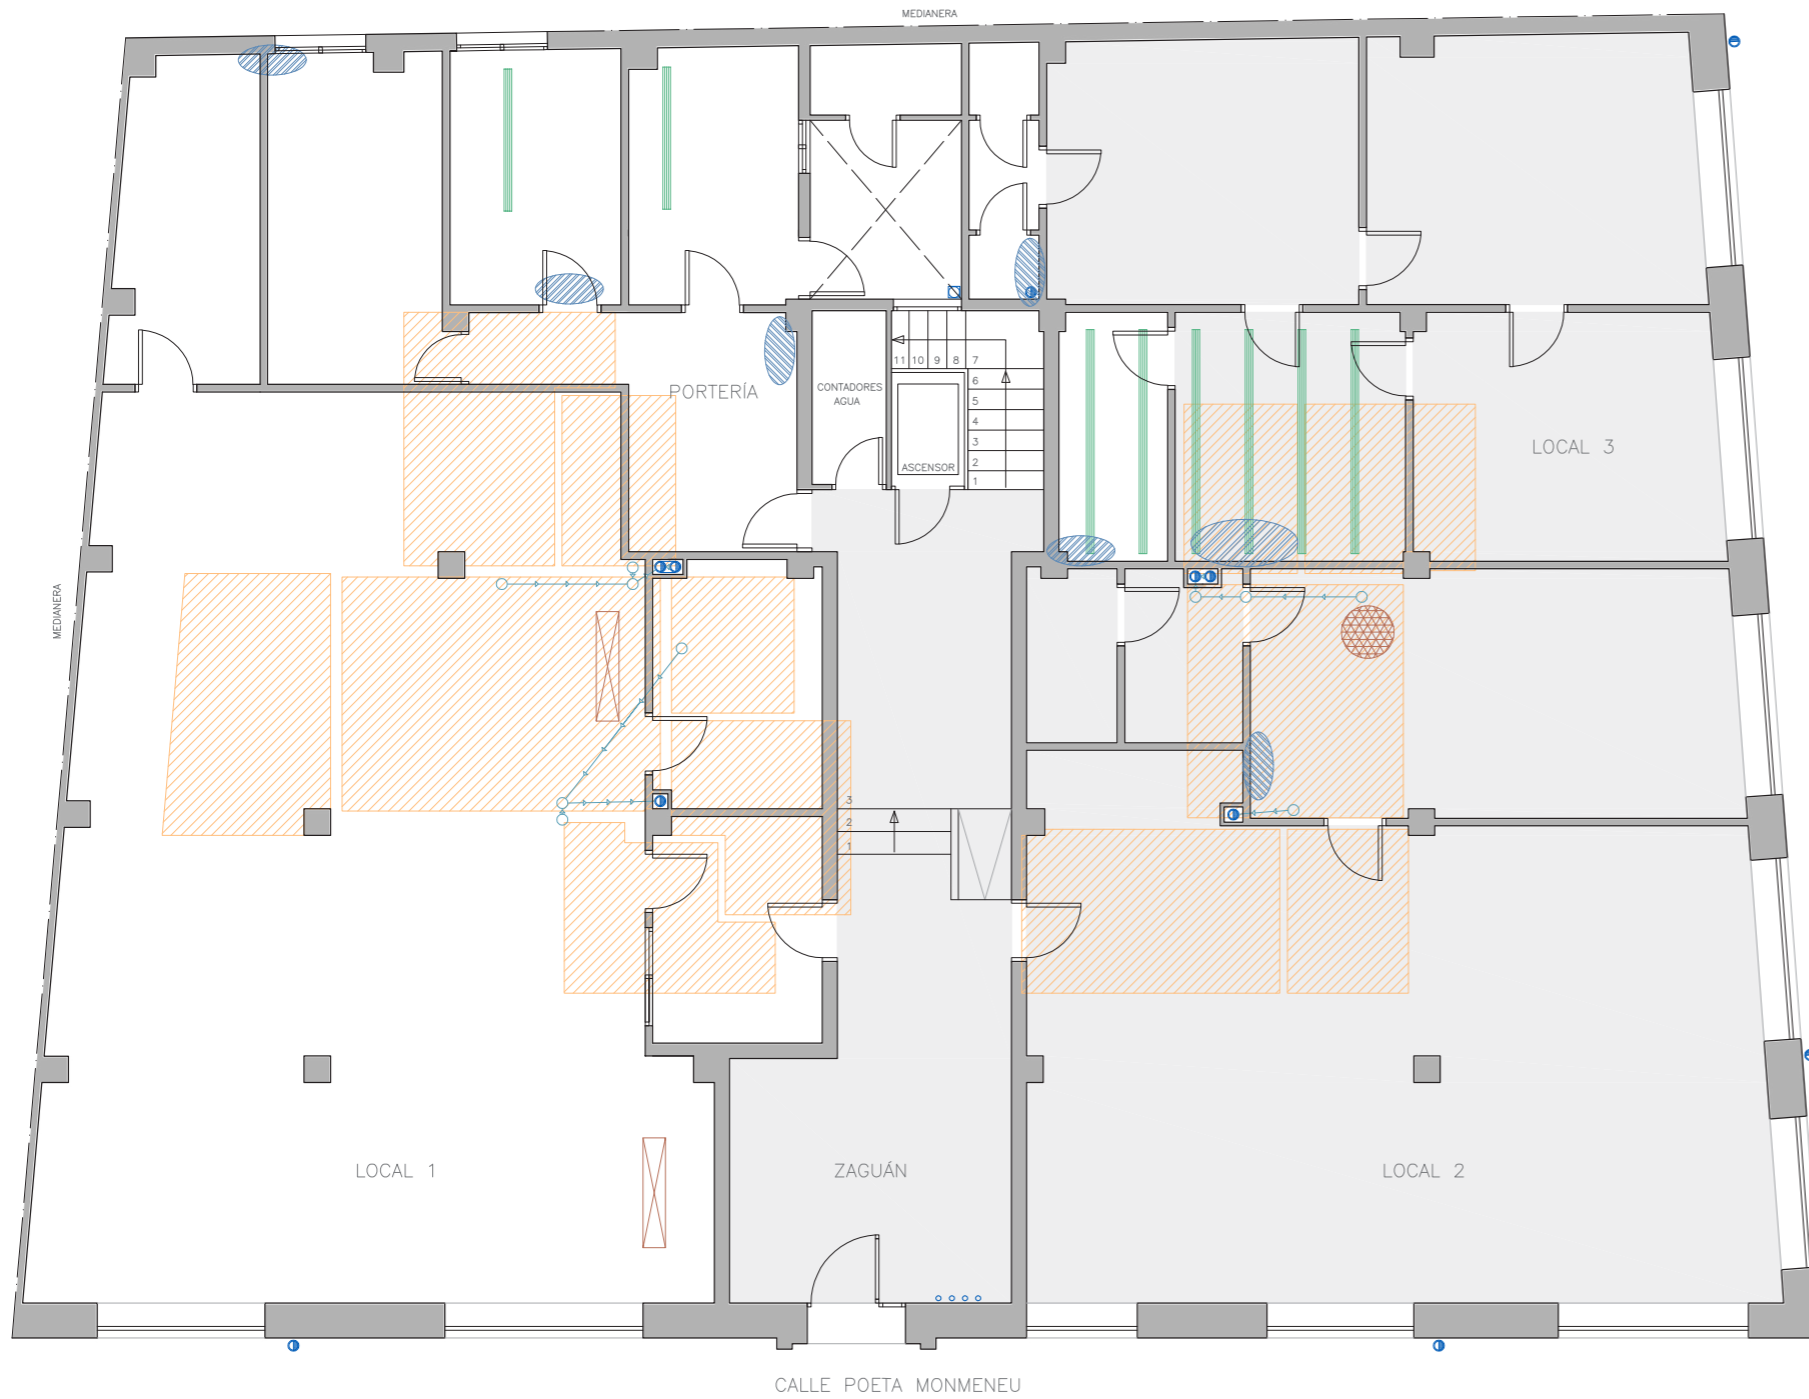
P20

Los forjados del local de oficinas y del bar-cafetería presentan fisuras paralelas a la dirección longitudinal de las viguetas y manchas de humedad en las áreas cercanas a las cubiertas de los patios interiores. Además, en la vivienda de portería, se observan fisuras longitudinales a las viguetas del forjado [Figura 37] y manchas de humedad.

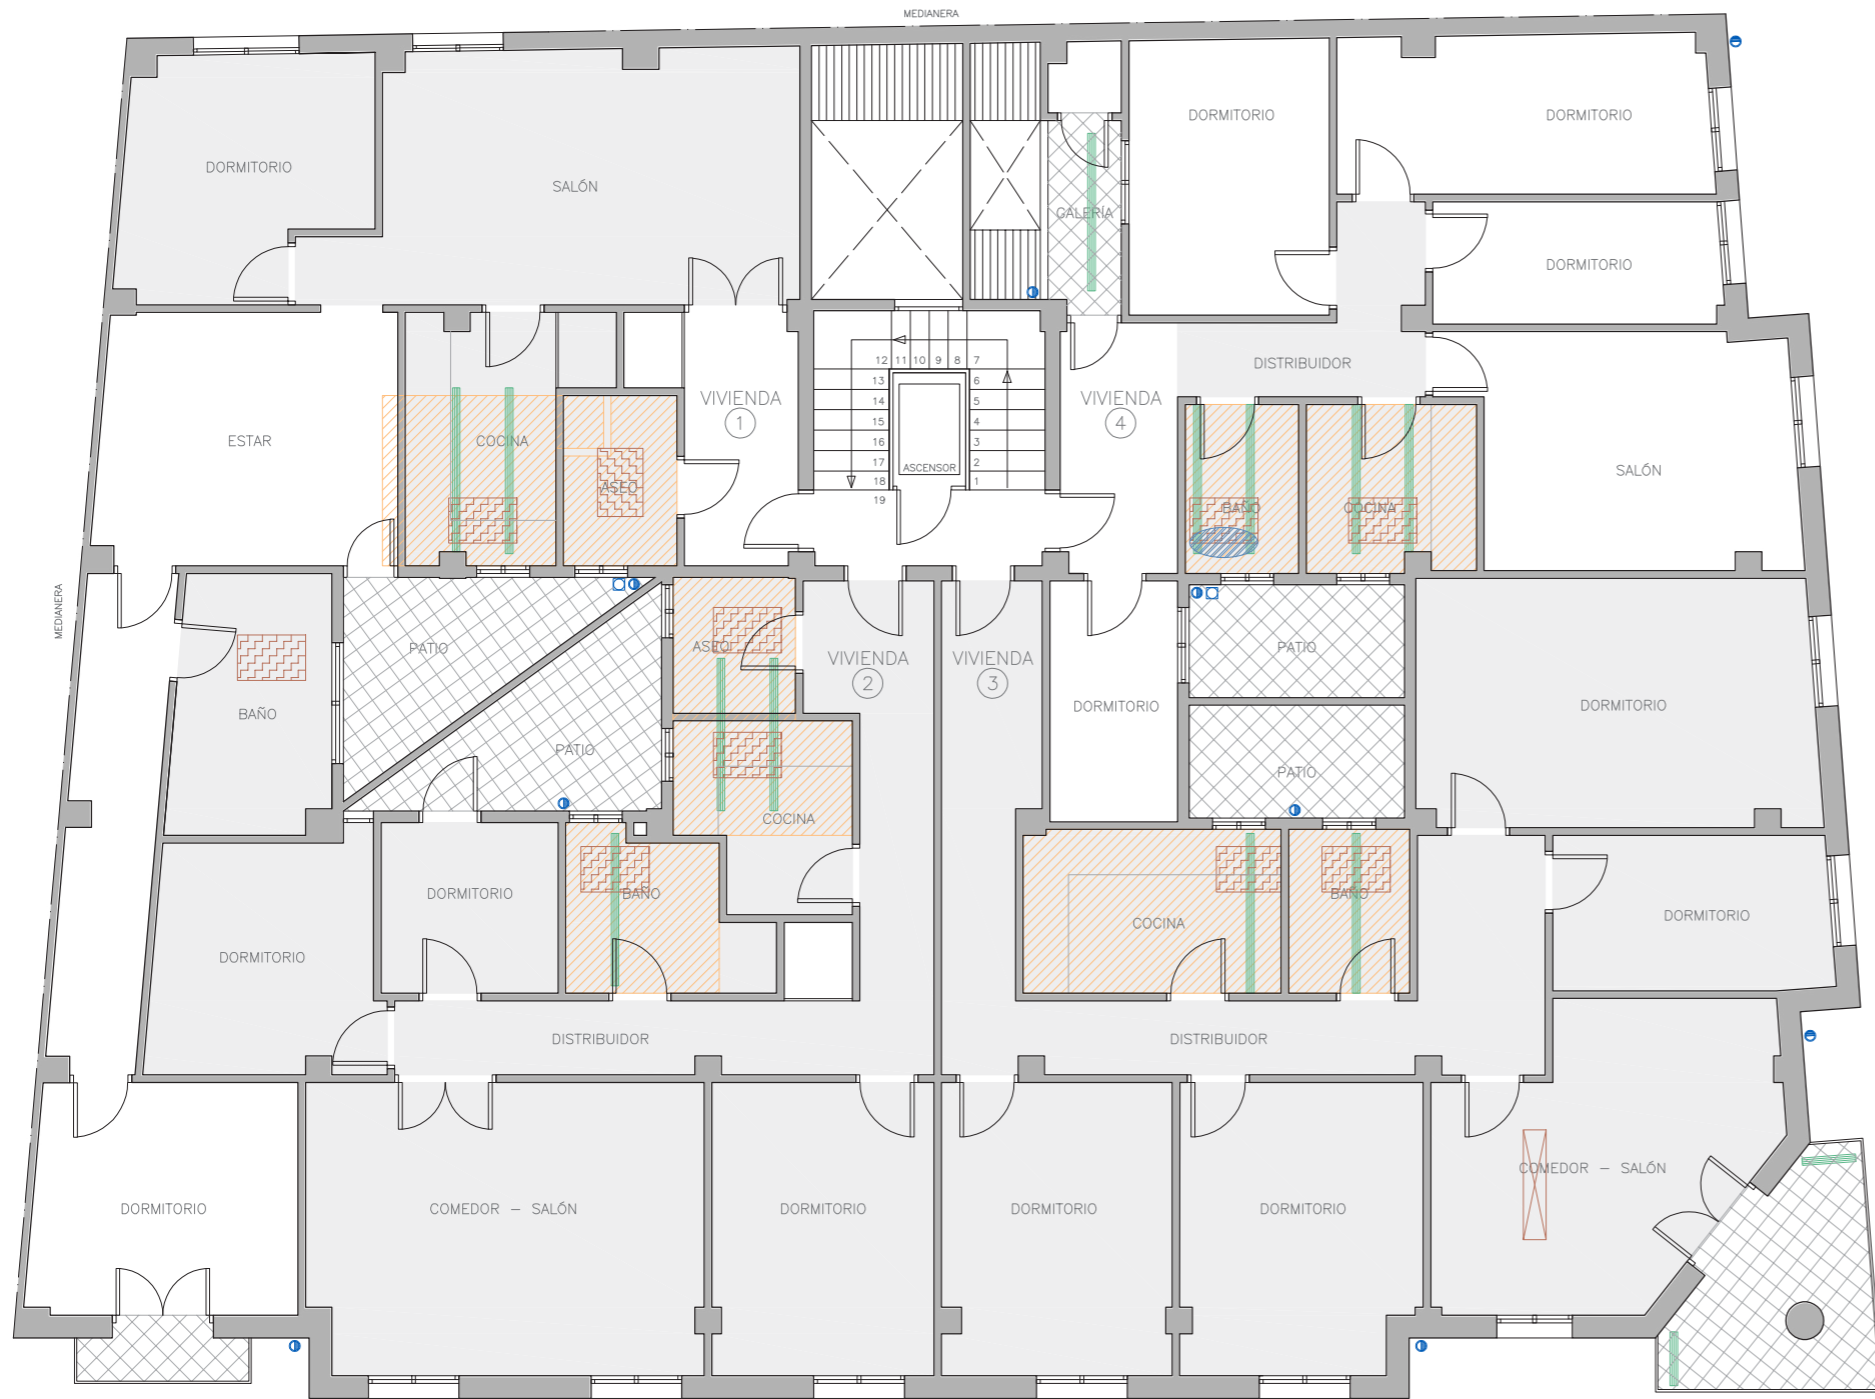
P21

Respecto a la vivienda de la puerta número 5, se comprueba como las viguetas situadas en el baño presentan humedades y corrosión de cierta importancia en las armaduras longitudinales ubicadas en la parte inferior de las mismas. Produciéndose desprendimientos del recubrimiento y pudiéndose verificar la oxidación de las armaduras que quedan vistas. Además, también se observan fisuras en el sentido longitudinal de las viguetas en el pasillo, el salón y la galería.
