ANALISIS DEL PROYECTO DE REHABILITACIÓN CASTILLO- TORRE SOT DE CHERA.

*PFG-CIENTIFICO TÉCNICO:
Intervención en construcciones históricas.*

Autores:
Enric Cebolla Cerdá.
Javier Zapata Delgado.

Valencia Junio 2011.

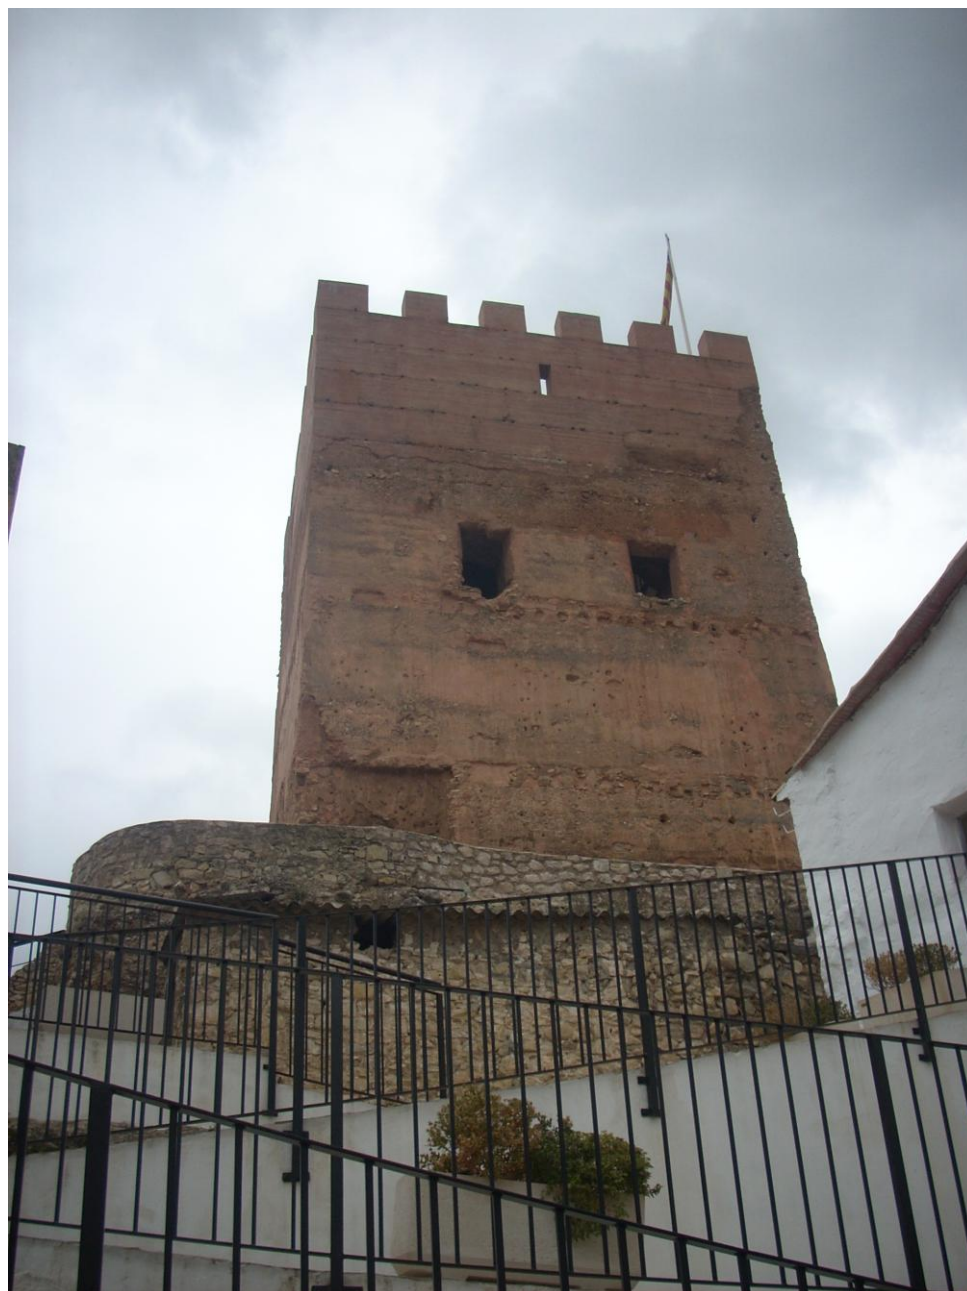
Cara este con dos huecos correspondientes a ventanas abiertas con posterioridad al origen de la torre y las hendiduras en la base con revestimientos posteriores y restos de impactos de balas

En las caras Este y Sur aparecen grietas que arrancando de la parte superior recorren un cuarto de la altura total, con ligera inclinación de unos 15º, uniendo varios huecos de estas caras, no son muy acusadas por su poca anchura, pero afecta a la totalidad del espesor del muro.

Fotografía cara Este de la torre.

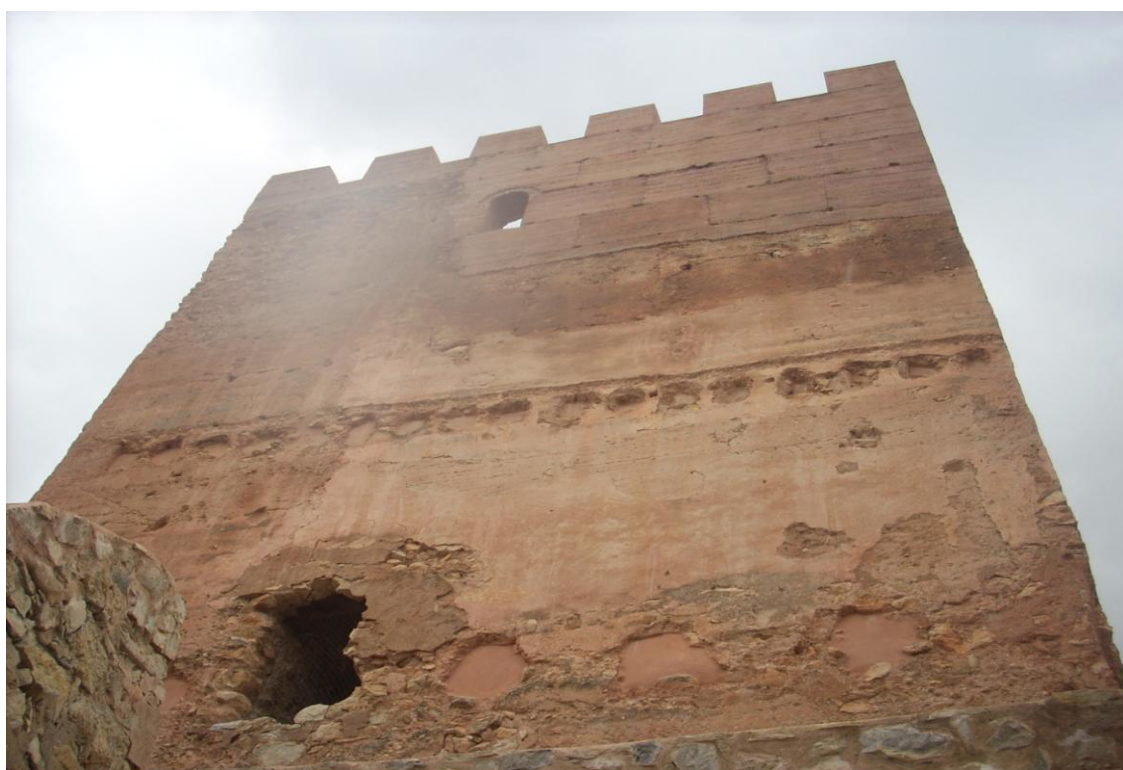
La cara sur con huecos de acceso actual y otro a un nivel superior, con restos de un arco de medio punto en la parte superior y otro hueco en la parte alta bastante erosionado.

Fotografía cara Sur de la Torre.

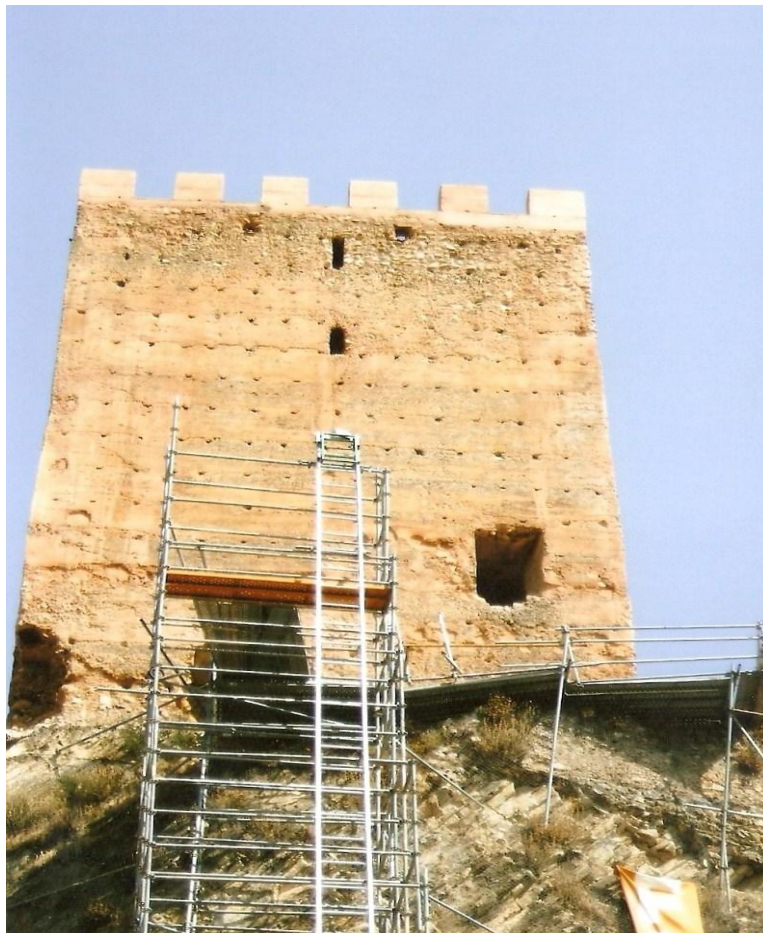
Fotografía cara Sur durante la rehabilitación.

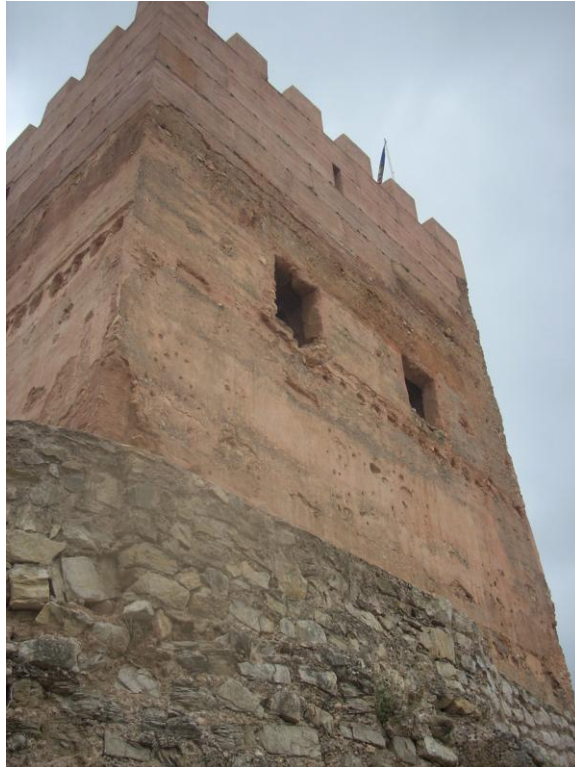
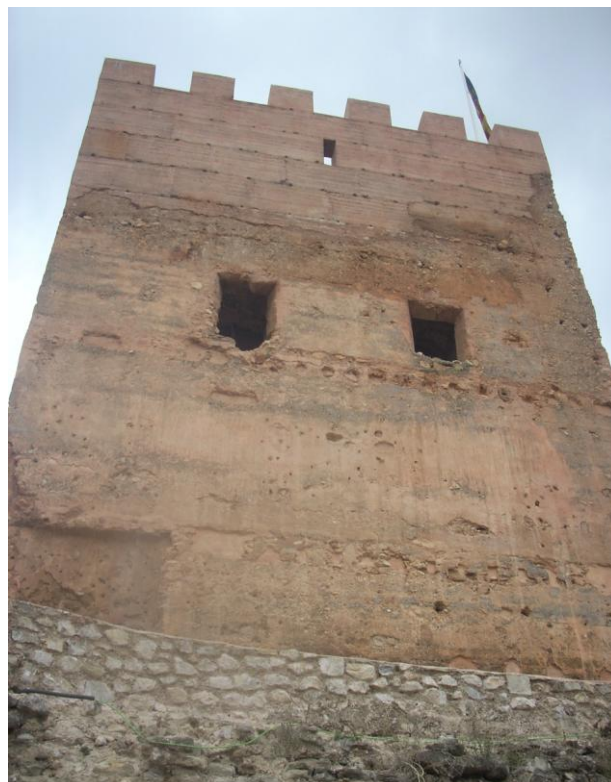
La cara norte no presenta prácticamente huecos y con restos de lo que pudo ser una chimenea adosada, se observa un ennegrecimiento, y silueta de la misma.

Fotografías cara Norte de la Torre.
