ESTABILIZACIÓN DE PROCESOS EROSIVOS EN CÁRCAVAS SOBRE SUELOS LOÉSSICOS DE CÓRDOBA, ARGENTINA. CASO ARROYO “EL GATO”

Resumen:

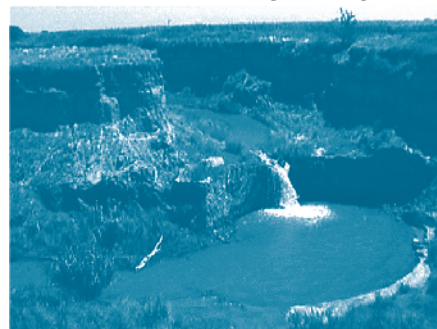
Figura 1a: Vista de la Cárcava del Arroyo Las Lajas, tramo medio, 2001. El salto inferior está retenido por un manto de tosca consolidada.

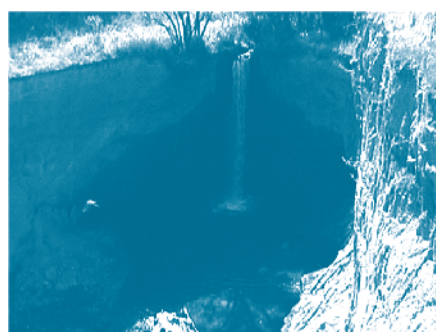
Figura 2a: Vista desde aguas abajo Cárcava El Gato. Los escalones tienen aproximadamente 2,5 m y 10,5 m, 2001.

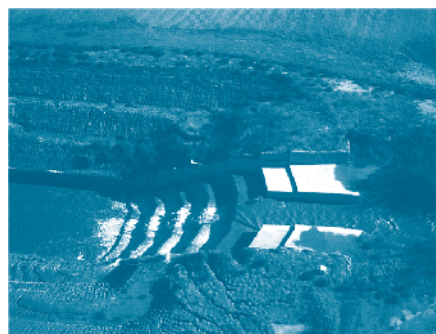
Figura 2b: Vista aérea de estabilización de la cárcava El Gato, 2003. Notar la concentración de flujo en el centro para caudales intermedios. (Fuente: DiPAS)

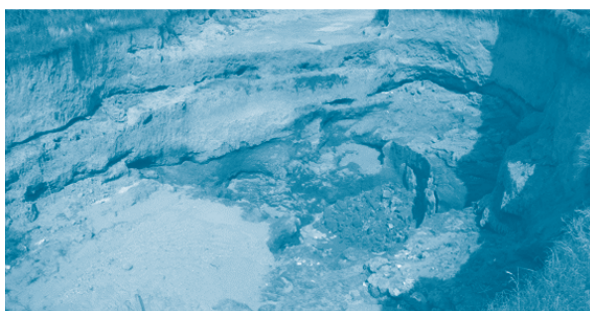
Figura 2c: Vista de la cabecera Cárcava Corralito, aproximadamente 12 m de altura, 2005.

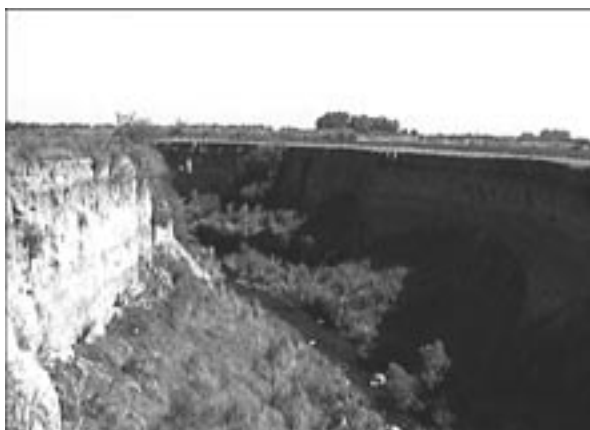
Figura 4. Vista del cauce hacia aguas abajo desde la cabecera de cárcava (Febrero de 2001).

La Figura 4 muestra el cauce del arroyo El Gato, vista hacia aguas abajo desde la cabecera de la cárcava, en la cual puede observarse el acentuado proceso de incisión del cauce, advirtiéndose además los mecanismos de falla de las márgenes por desplome vertical, acusados por la acumulación de suelo en la base, con un importante desarrollo de vegetación.

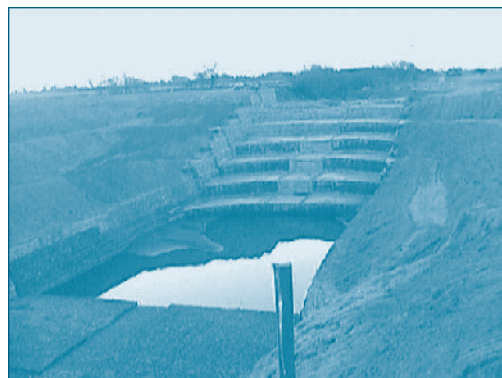
Figura 13. Obra concluida, Junio de 2003, cada salto vertical es de 2,3 m (notar en la margen derecha del cuenco de disipación la sedimentación por aporte lateral).

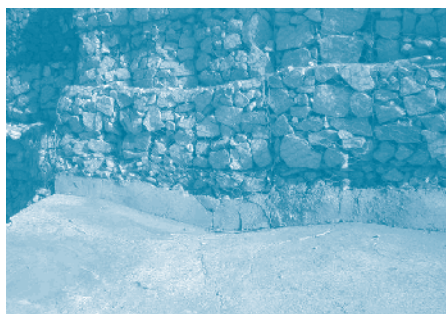
Los muros laterales afectados fueron los ubicados en el lateral derecho del primer y segundo escalón, en coincidencia con los sectores de colchonetas colapsados. Estos muros sufrieron descensos diferenciales produciendo la deformación de los mismos en una longitud de cuatro a cinco metros con descensos del orden de los cincuenta centímetros (ver Figura 15).

Figura 15. Deformaciones de los muros de gaviones.

- Reposición del suelo de los rellenos ubicados detrás y debajo de los muros laterales de margen derecha. El relleno de los sectores ubicados debajo de los muros que sufrieron asentamientos se previó realizarlo mediante suelo-cemento fluido a los fines de garantizar el correcto llenado de los vacíos y un buen contacto entre relleno y muro.
- Reparación de las colchonetas y membranas de geotextil dañadas.
- Eliminación del relleno del recrecimiento realizado para la sobrelevación de la zona de ingreso. Fue proyectado en este sector un canal de aducción revestido en colchonetas y gaviones con cota de fondo semejante al terreno natural preexistente. De esta manera se evita la sobrecarga hidráulica dada por el almacenamiento que provoca el recrecimiento.
- Obra de transición entre cauce natural y canal de aducción mediante revestimiento de colchonetas, gaviones y membrana de geotextil.

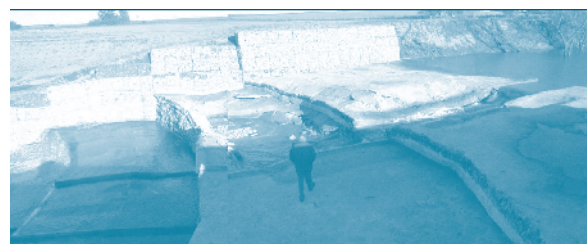
La falla se presentó como una serie de hundimientos en varios niveles y sectores del lateral superior derecho de la obra. Estos hundimientos provocaron el colapso de algunos sectores del lecho protegido con colchonetas y la deformación de tramos de los muros de gaviones. Tanto los sectores de colchonetas como los tramos de muros de gaviones afectados por los hundimientos se localizaron en la parte superior de la obra, sobre su margen derecha.

El sector más afectado fue el correspondiente al relleno efectuado en la obra de ingreso en donde la profundidad de los hundimientos está en el orden de 1,40 m, en tanto que en las otras dos zonas las profundidades observadas fueron de menores magnitudes.

La Figura 16 muestra las deformaciones sufridas por la obra, en el sector superior derecho, a escasas horas después de la crecida, aun se observa el embalse de las aguas debido al recrecimiento o relleno de la zona de ingreso.

Figura 16. Zona de falla.

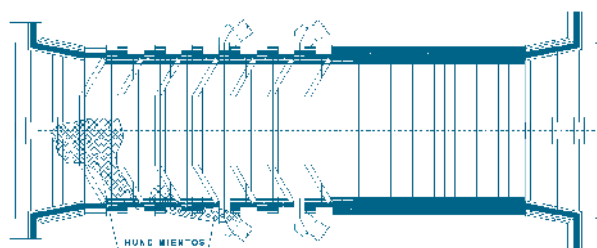
La ubicación planimétrica de las fallas puede observarse en la Figura 16, prácticamente coincidentes con los sectores de relleno, tanto del recrecimiento aguas arriba en la zona de la obra de ingreso, como de la obra de desvío por el lateral derecho de la obra (ver Figura 18).

Figura 17. Ubicación planimétrica de los hundimientos.

De la coincidencia entre la ubicación de los hundimientos y los sectores de relleno pone de manifiesto que el principal causante de esta falla parcial es la pérdida de suelo en estos sectores. Dicha pérdida puede responder a una deficiente compactación sumada a la carga hidráulica adicional generada por el embalse aguas arriba.

La conjunción de factores generó una línea de escurrimiento subterráneo preferencial, por debajo y la espalda de los muros de gaviones de los primeros saltos ubicados sobre la margen derecha de la obra. Esto causó la remoción del suelo de relleno hacia aguas abajo por sobre el nivel de la primer berma, dejando sin apoyo parte de los muros de gaviones y del revestimiento de colchonetas, provocando las fallas mencionadas.

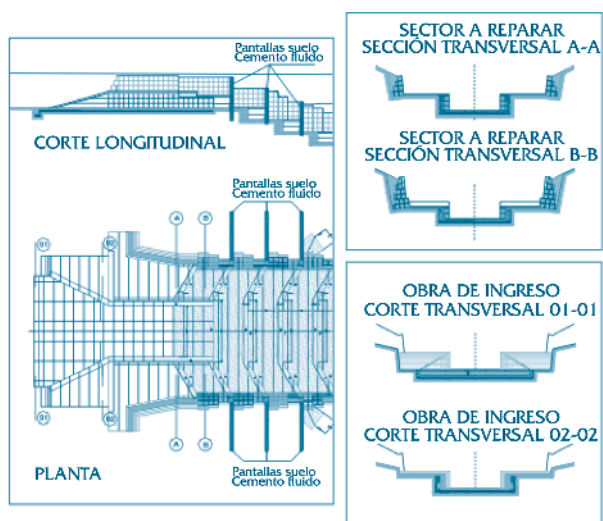
Figura 19: Propuesta de reparaciones.

Ejecución de pantallas de suelo cemento fluido en ambas márgenes de la obra. Estas pantallas, tres de cada lado, están ubicadas transversales al eje de la cárcava en coincidencia con los tres primeros escalones.

Sus dimensiones deben garantizar el corte de la red de flujo subterráneo, evitando nuevas pérdidas de suelo, por lo que se previó que se extiendan desde el paramento externo de los muros hasta encontrar suelo natural (fuera del relleno) y el fondo de las pantallas que esté por debajo de la cota del fondo del desvío o bien hasta encontrar el manto tosca.

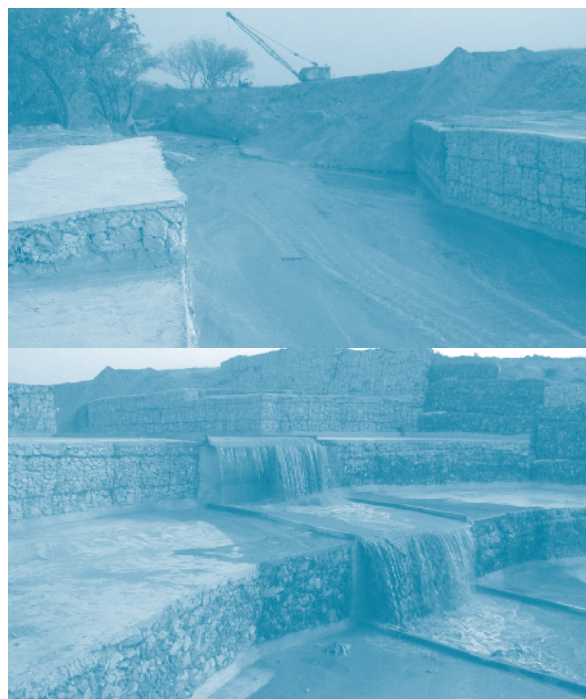
Figura 20. Reparación realizada en el canal de aducción a la obra.

En base a la propuesta de reparaciones elaborada y consensuada con la institución responsable de la obra, la empresa llevó adelante la ejecución de las mismas con algunas modificaciones propias de obra, como por ejemplo la geometría de la transición entre cauce natural y canal de aducción, tal como se observa en la Figura 20.
