PROYECTO FINAL DE CARRERA MODALIDAD CIENTIFICO-TECNICO

**ANALISIS HISTORICO CONSTRUCTIVO DE “EL PALACIO DE LA VILA”
ONTINYENT (VALENCIA)**

ANA CASP CORRALES

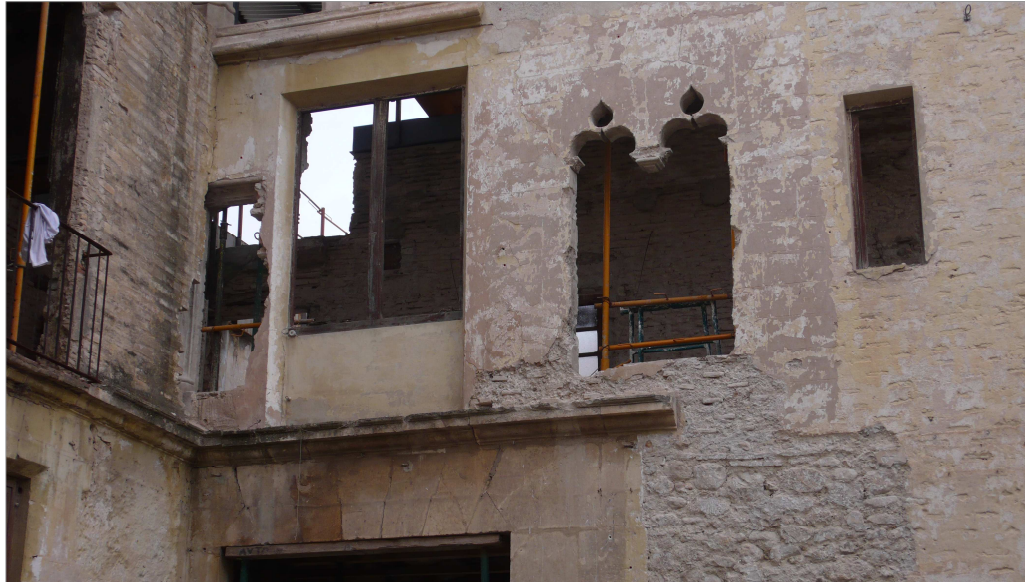
- b) El paramento de la capilla de San Roque en su desarrollo hacia el Palacio atraca contra el cuerpo construido del siglo XVI, fase III, provocando la interrupción de dicho cuerpo y la destrucción de los arcos de la logia de remate. Esto puede observarse en las siguientes imágenes.

Por todo ello se propone la demolición del cuerpo añadido, excepto en planta baja (construcciones del XVII que contribuyen a definir espacialmente el recinto del Palacio de la Vila). Con esta intervención la torre sur se liberará de las construcciones añadidas a ella y podrá percibirse completa, tanto desde su visión frontal, fachada al Convento de las Carmelitas, como desde el escorzo que se establece en la bajada de la Iglesia de Santa María.

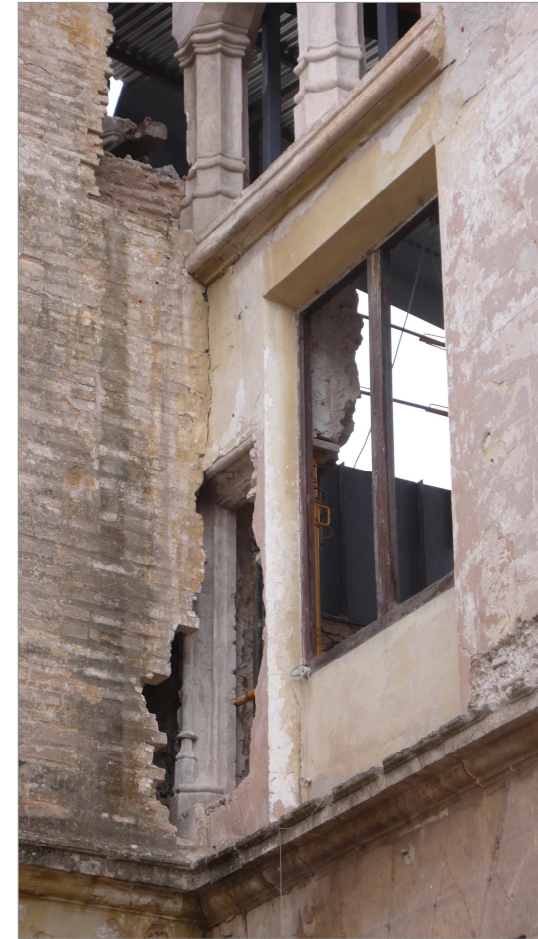
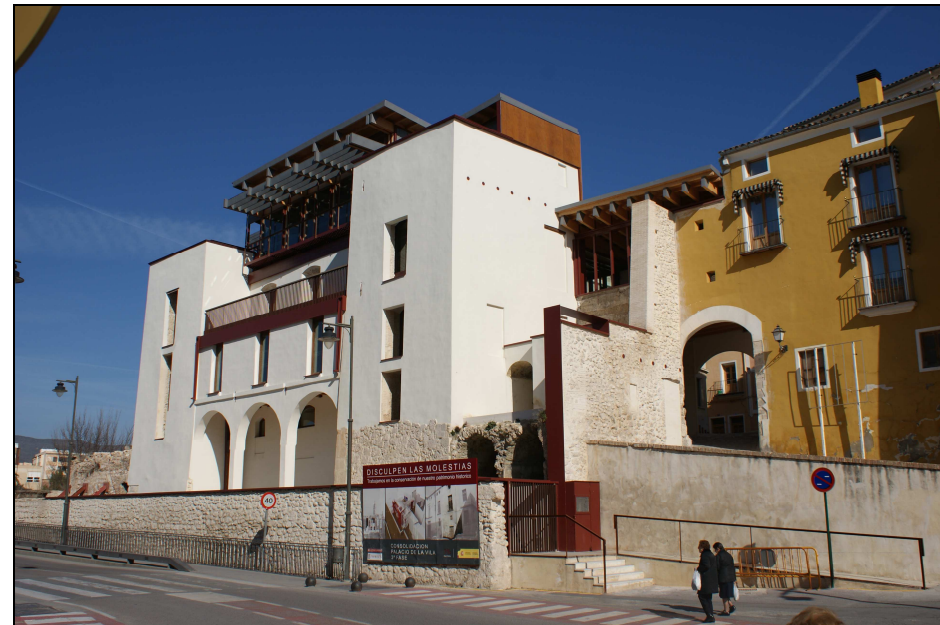
- c) Las características constructivas y materiales de los cuerpos adyacentes al Palacio son muy deficientes y su estado de conservación es de ruina técnica.
- d) El muro de la torre sur que configuraría el cuarto lado del cuerpo adyacente presenta testigos constructivos: arcos de descarga, repetición del almenado de los otros lados de la torre, que manifiestan su construcción como fachada.

En las anteriores fotografías se puede apreciar el antes y después de la intervención en la torre sur.

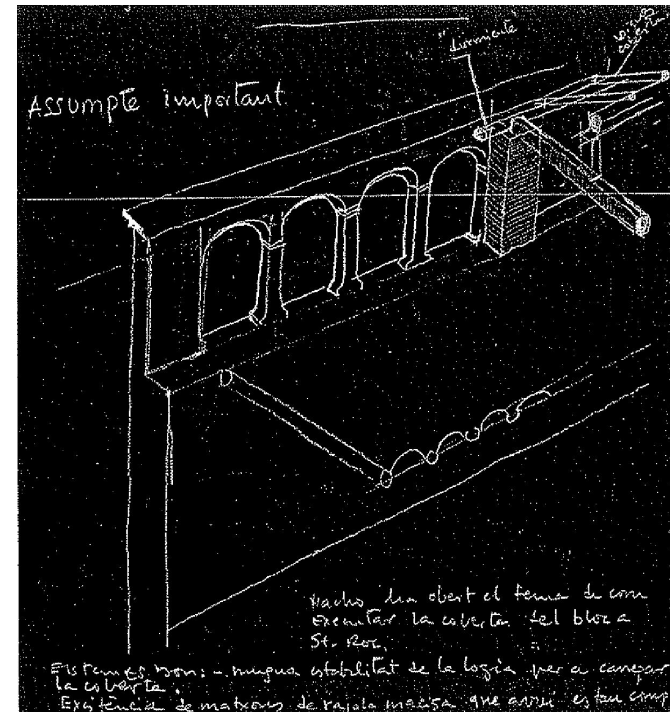
La cubierta proyectada sobre el alzado del muro correspondiente, suponía que los arcos de la logia constituían un sistema estructural. La demolición de la cubierta existente en este ámbito puso al descubierto que la serie de arcos de la logia no soportaban la cubierta y que ésta lo hacía sobre un sistema de machones de ladrillo macizo sobre los que descargaba la cubierta. Los machones se encontraron adheridos a algunas pilastras de la logia, lo que provocó su deterioro.

Como consecuencia del desmontaje de la cubierta de este ámbito se observó que la "logia" no podía constituir un sistema portante de la nueva cubierta proyectada. Así mismo el estado de conservación de los arcos y soportes de la "logia" aconsejaron una intervención de restauración de los mismos.

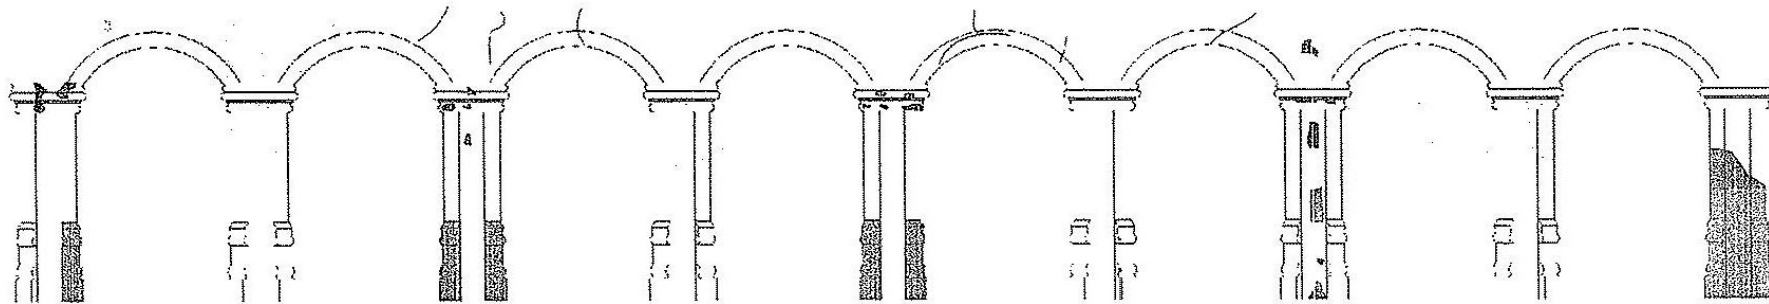
Cara interior

En una breve descripción, la observación de detalles fotográficos y el detalle de la planimetría de daños se puede apreciar el alto nivel de deterioro que sufre actualmente la Logia del Palacio. Las patologías que afectan, tanto al sistema constructivo como decorativo de este elemento del Palacio son:

- Acumulación de suciedad ambiental, concentrada sobre todo en partes horizontales.

- Recuperación de la resistencia mecánica de morteros antiguos cuyo estado hubiera afectado a su adherencia, mediante la inyección de materiales compatibles de acuerdo a las características del material.
- Refuerzo de grietas mediante la inyección de materiales compatibles de acuerdo a las características del material, incluso aplicación de refuerzos metálicos o de fibra de vidrio en forma de grapas si fuera necesario.

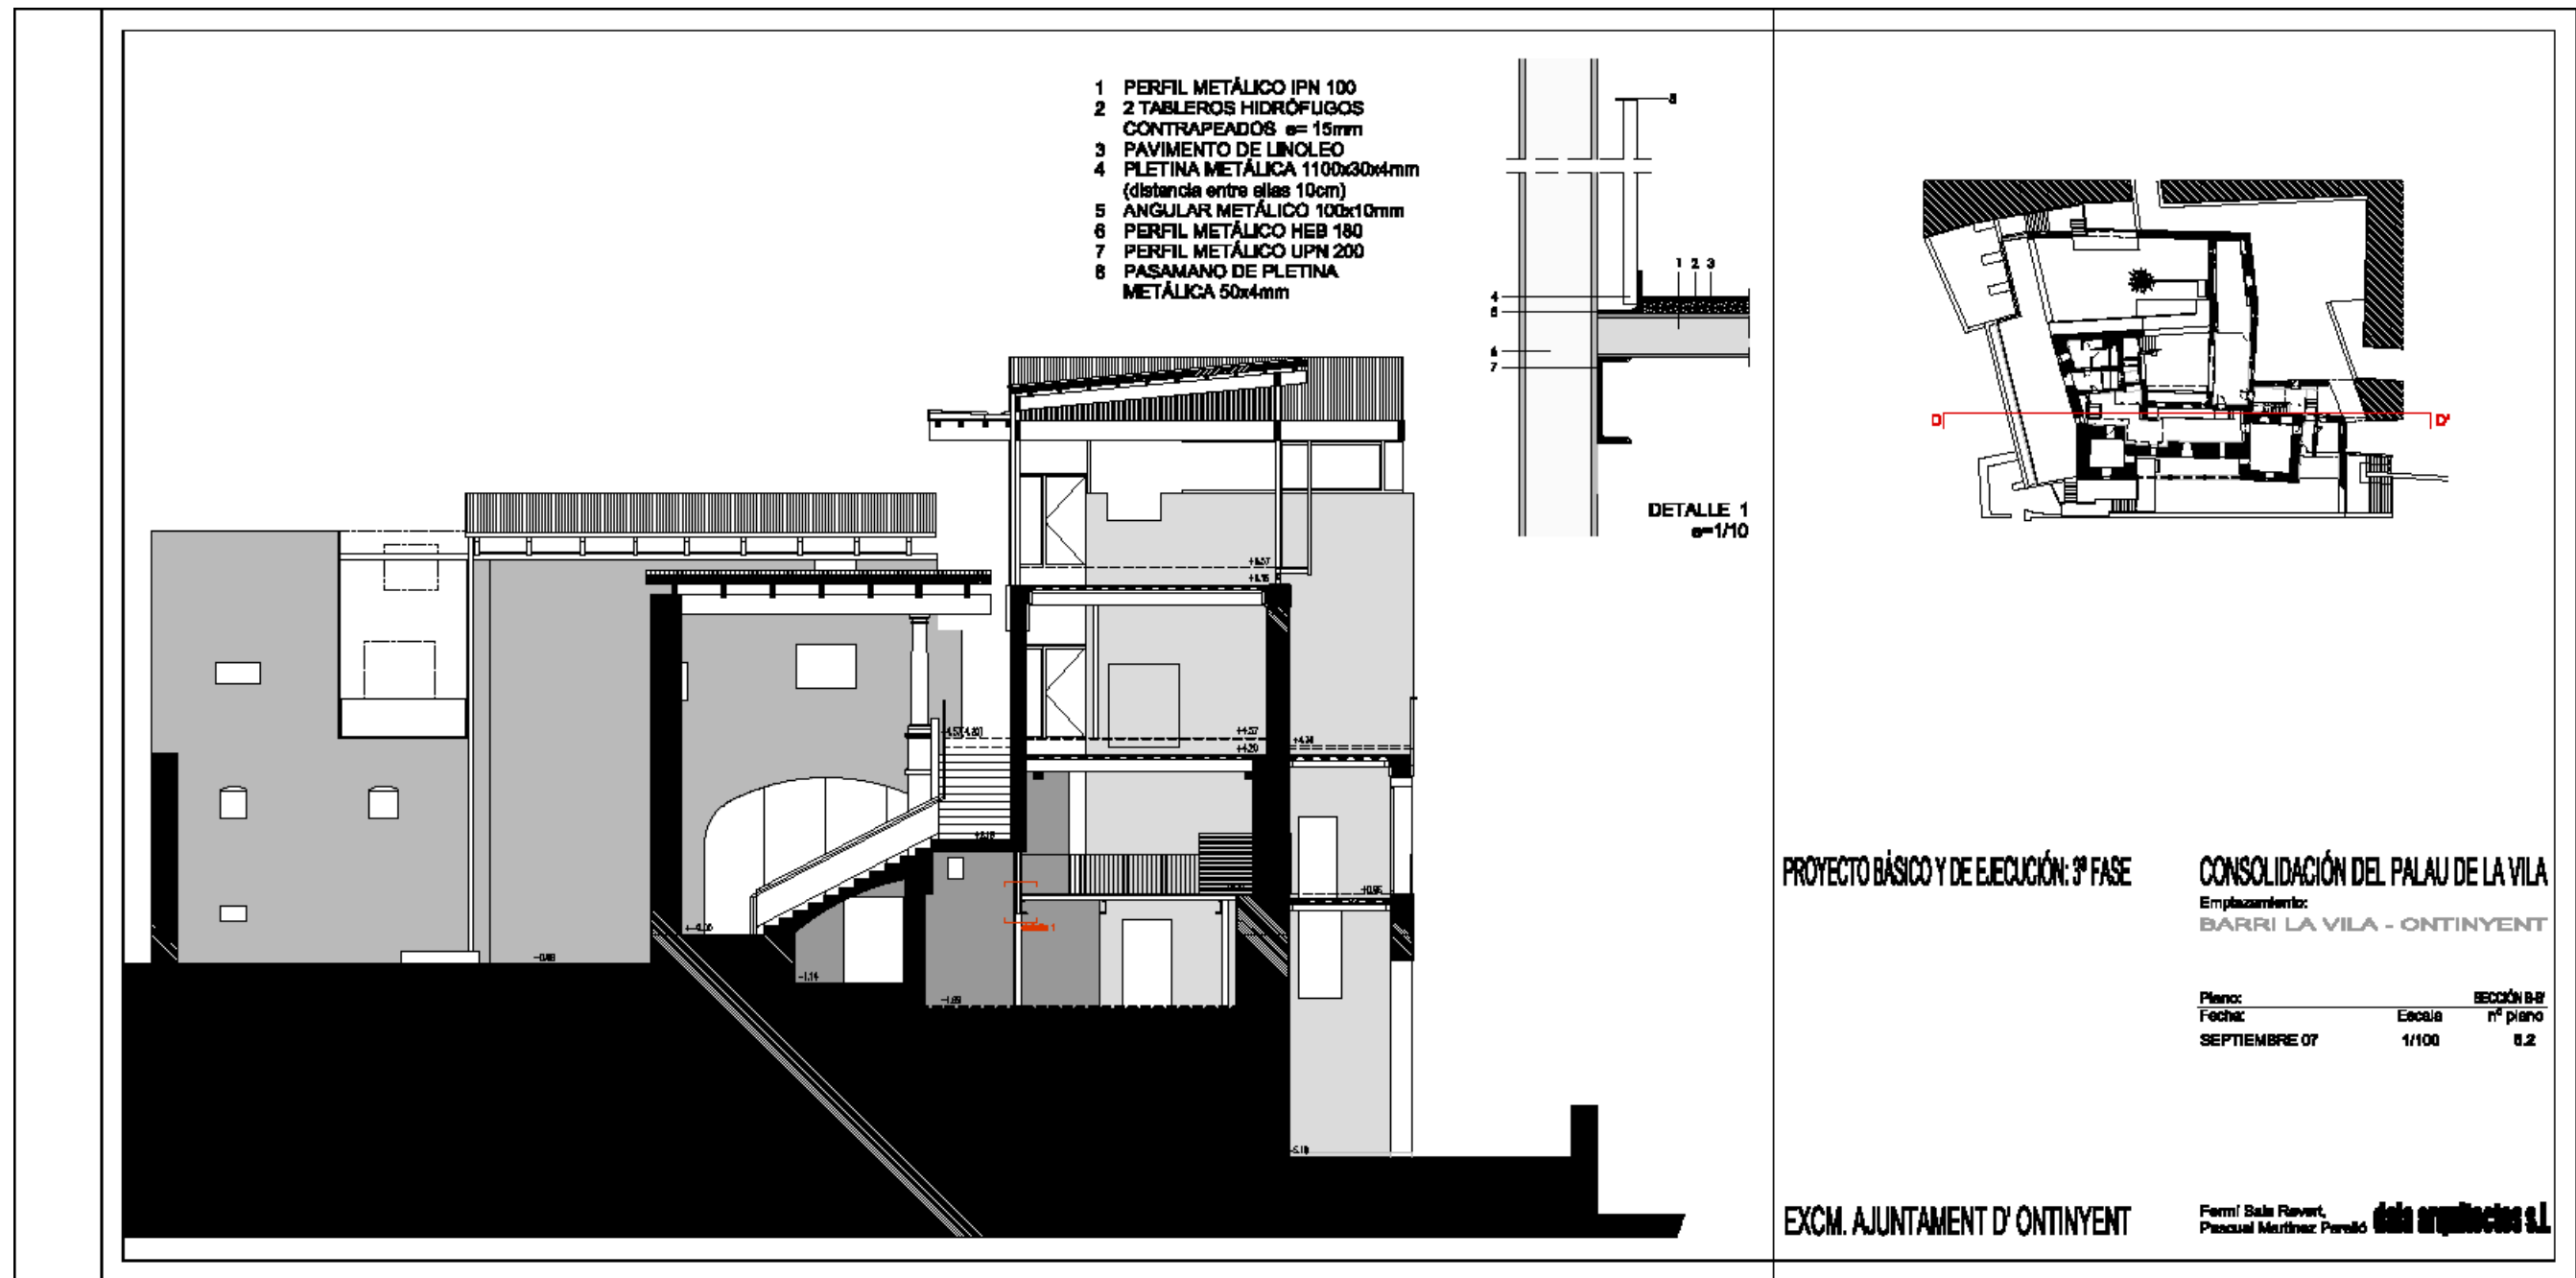
Sección BB Intervención 2010

***La sección BB es una sección transversal por la escalera del patio mirando hacia el Río y no longitudinal como se señala en el plano, que esta equivocado.*
