**ESTUDIO Y PROPUESTA DE INTERVENCIÓN
DEL RETABLO DE LA CAPILLA DE SAN
ANTONIO DE PADUA DE LA IGLESIA DE
NUESTRA SEÑORA DE LA ASUNCIÓN DE
HELLÍN (ALBACETE)**

**Presentado por Daniel Luján Sánchez
Tutor: José Vicente Grafia Sales**

**Facultat de Belles Arts de Sant Carles
Grado en Conservación y Restauración de Bienes Culturales
Curso 2014-2015**

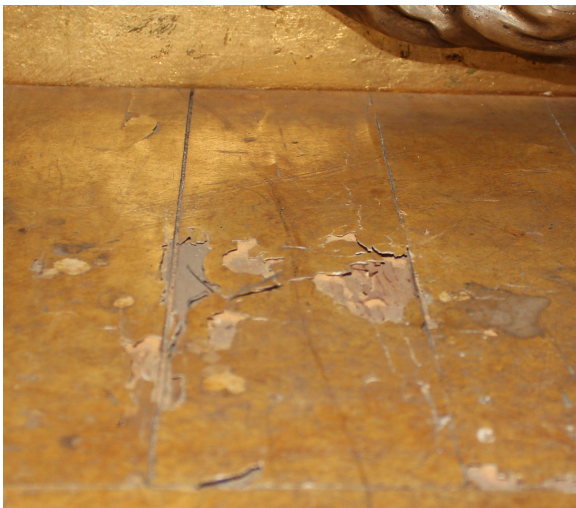
Fig. 16 Daños causados por insectos xilófagos

- Daños de causa biológica: Presenta un ataque leve de insectos xilófagos que no han mermado la estructura de la madera. El posible insecto que ha podido producir del ataque ha sido el "Anobium punctatum" también conocido como carcoma pequeña, crea unos orificios de salida pequeños y circulares de 2-3 mm. de diámetro. Las perforaciones que observamos en superficie son siempre los del individuos adultos, éste no ataca la madera, el verdadero culpable de la destrucción de la madera es la larva joven, que puede durar en su ciclo vital espacios de tiempo de 1-3 años hasta que se produce la metamorfosis en escarabajo. Dicho daño ya ha sido tratado con anterioridad.

Aunque el conjunto fue tratado con anterioridad en el pasado, cabe la posibilidad de que pueda haber actividad de insectos xilófagos. Se procederá a realizar un tratamiento curativo y preventivo mediante una empresa especializada.

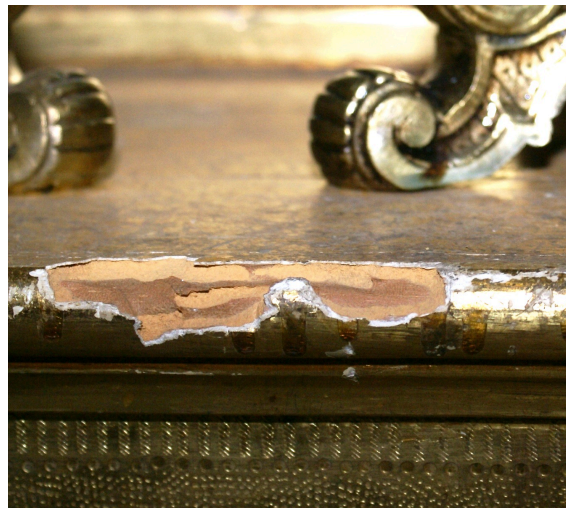
Fig. 17 Detalles de pérdida de soporte

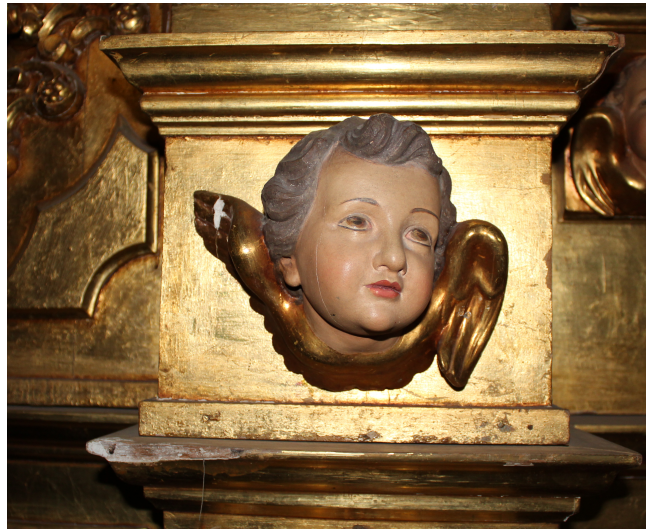
-Perdida de policromía, estuco y dorados, generalizando sobre todo en las zonas más salientes de las molduras, mesa de altar y parte baja del retablo, ya que son zonas de fácil accesibilidad.

Fig. 18 Querubín con faltante

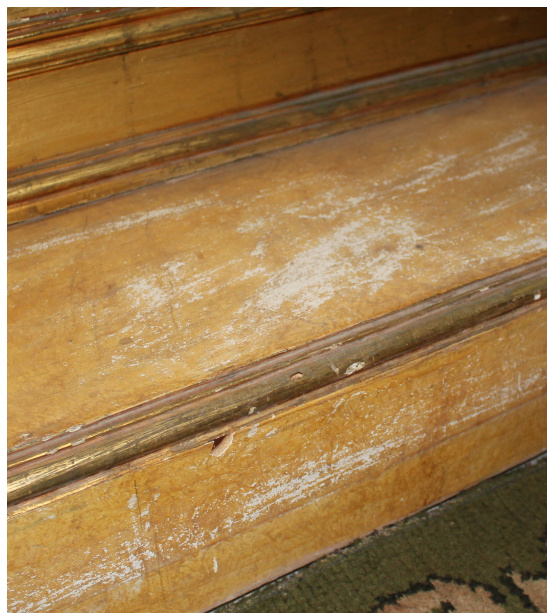
- Arañazos y roces en prácticamente toda la parte baja del retablo, sobre todo en zonas salientes.

Fig. 19 Arañazos en la parte baja

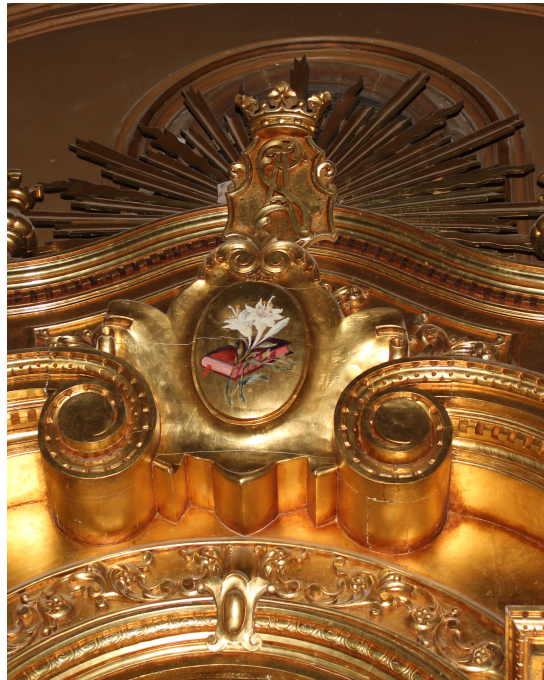
- Restos de cera debidos a la extremada proximidad y mala colocación de velas.
- Grietas en la superficie producidas por tensiones internas

Fig. 20 Grietas en la parte superior

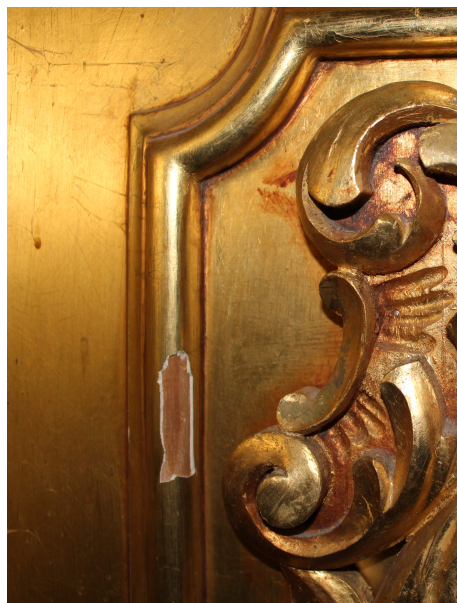
- Zonas en las que incluso se ha llegado a ahumar la superficie del retablo.
- Acumulación de deposito superficial de polvo de forma general en las partes altas del retablo.

Fig. 21 Suciedad acumulada y faltante

Se procederá a la eliminación de los depósitos de polvo y otras suciedades superficiales del conjunto de piezas que componen el retablo empleando sistemas de aspiración controlada, plumeros, brochas o gamuzas.

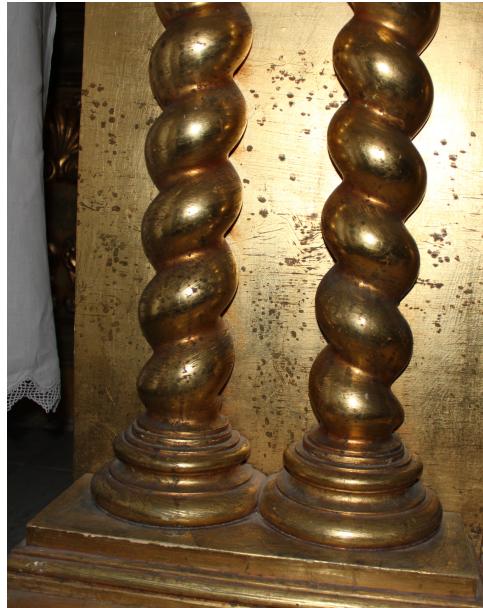
- Salpicaduras y gotas de una sustancia que se desconoce. (cabe la posibilidad de ser un tipo de barniz en la anterior restauración).

Fig. 23 Manchas e origen desconocido

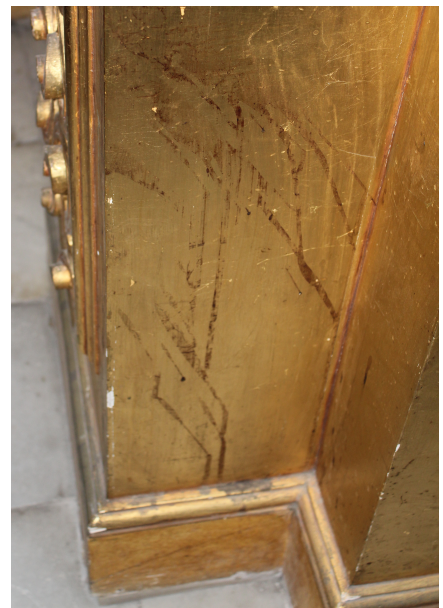
Fig. 22 Manchas de origen desconocido

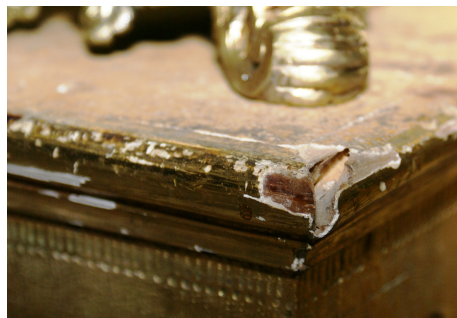
Se han podido observar varias piezas dañadas o desprendidas por un incorrecto trato hacia la obra. Varios de los elementos más accesibles presentan golpes, desgastes, arañazos, quemaduras o depósitos de cera.

Fig. 24 Esquina con perdida causada por posible golpe

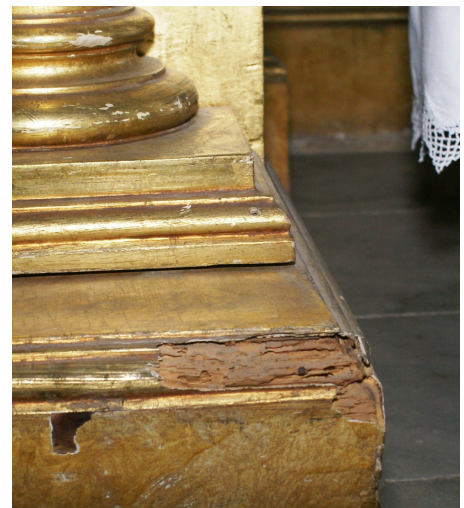
Fig. 25 Ataque de insectos xilófagos

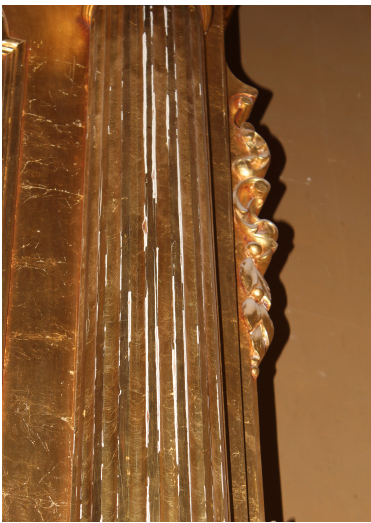
Fig. 26 Columna con pérdidas

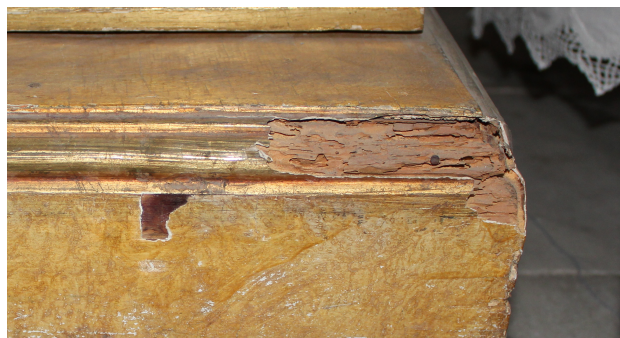
Fig. 28 Zona afectada por insectos xilófagos

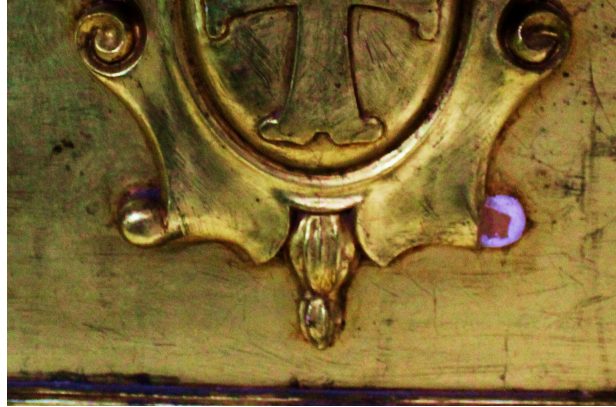
Fig. 29 Faltante para reintegrar volumétricamente

En nuestro caso se realizara una reintegración mediante masilla, ya que los faltantes tienen poco tamaño.

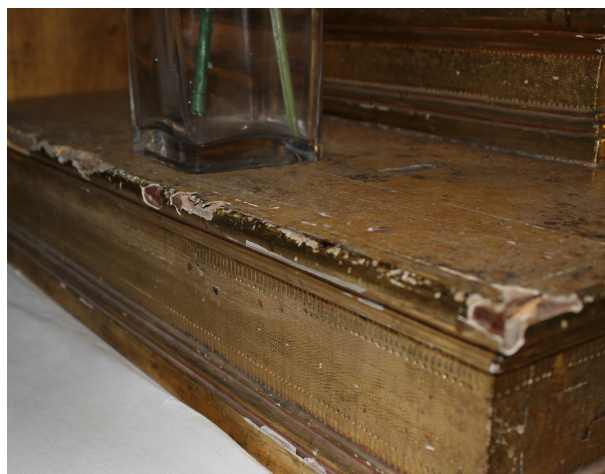
Fig. 30 Detalle del altar para estucar

Tanto para cubrir los huecos más estrechos, como para proporcionar las mayores garantías de estabilidad y durabilidad posibles a los añadidos, se procede, en primer lugar, al enmasillado de las diferentes grietas e irregularidades a base de resina epoxídica de dos componentes. Esta resina requiere de preparación previa al 50%.

En ambos casos la aplicación se realizará con espátula en los huecos hasta cubrir los faltantes por completo. En primer lugar se aplica la resina, y una vez seca, se procede a cubrirla con la masilla. En aquellas zonas donde las grietas son muy pequeñas, se aplica la masilla directamente para el estucado sin necesidad de aportar una base previa de resina.
