**ESTUDIO TÉCNICO Y PROCESOS DE
INTERVENCIÓN DE UNA PINTURA MURAL
DE ANTONIO CABALLER SEGURA EN
VALENCIA**

**Presentado por Isabel Esteban García
Tutora: Julia Osca Pons**

**Facultat de Belles Arts de Sant Carles
Grado en Conservación y Restauración de Bienes Culturales
Curso 2019-2020**

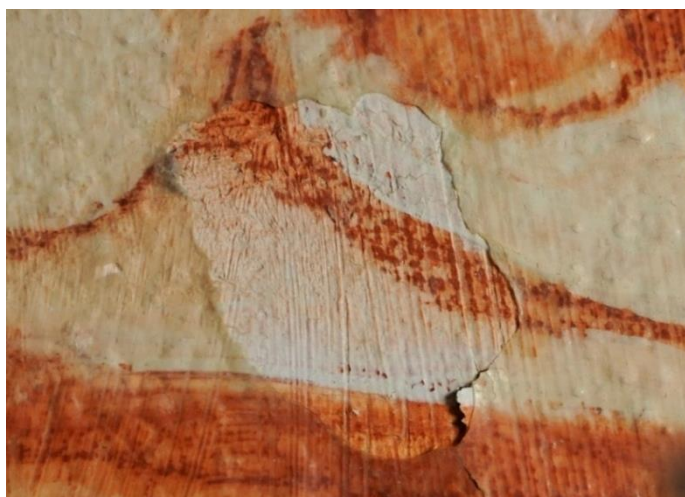
Figura 23. Detalle donde se observa un faltante en la capa de protección, mostrando el trazo de la pintura subyacente.

En primer lugar, cabe destacar que el barniz empleado para la superficie pictórica hoy en día no presenta daños importantes, pudiendo su eliminación causar problemas mayores, motivo por el cual se mantendrá.

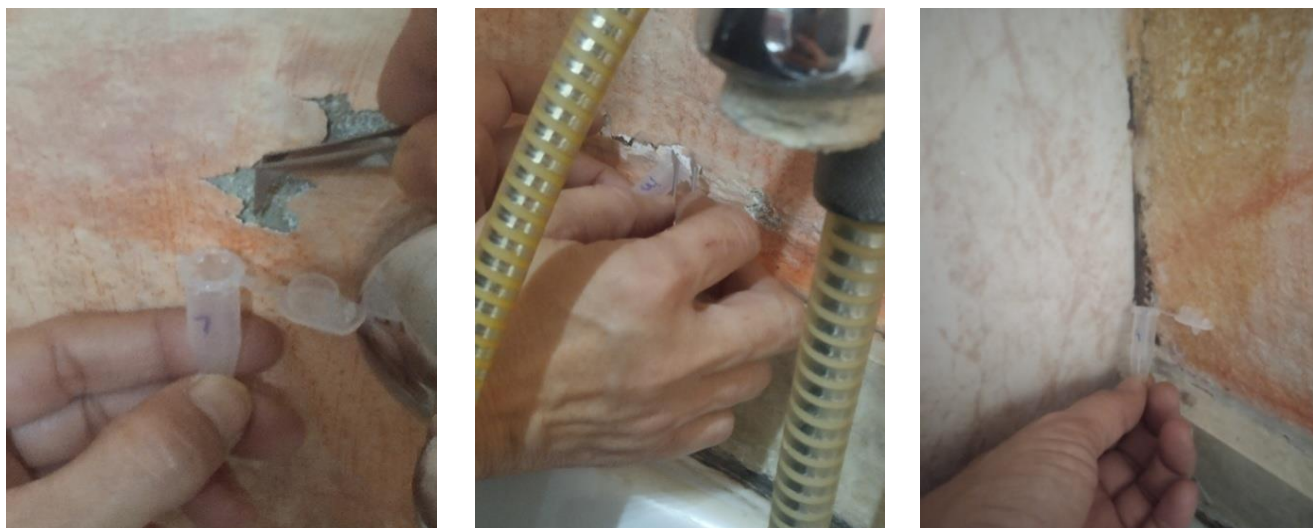
Figura 29. Toma de muestra del mortero preparatorio recogida de la zona de lagunas pictóricas.

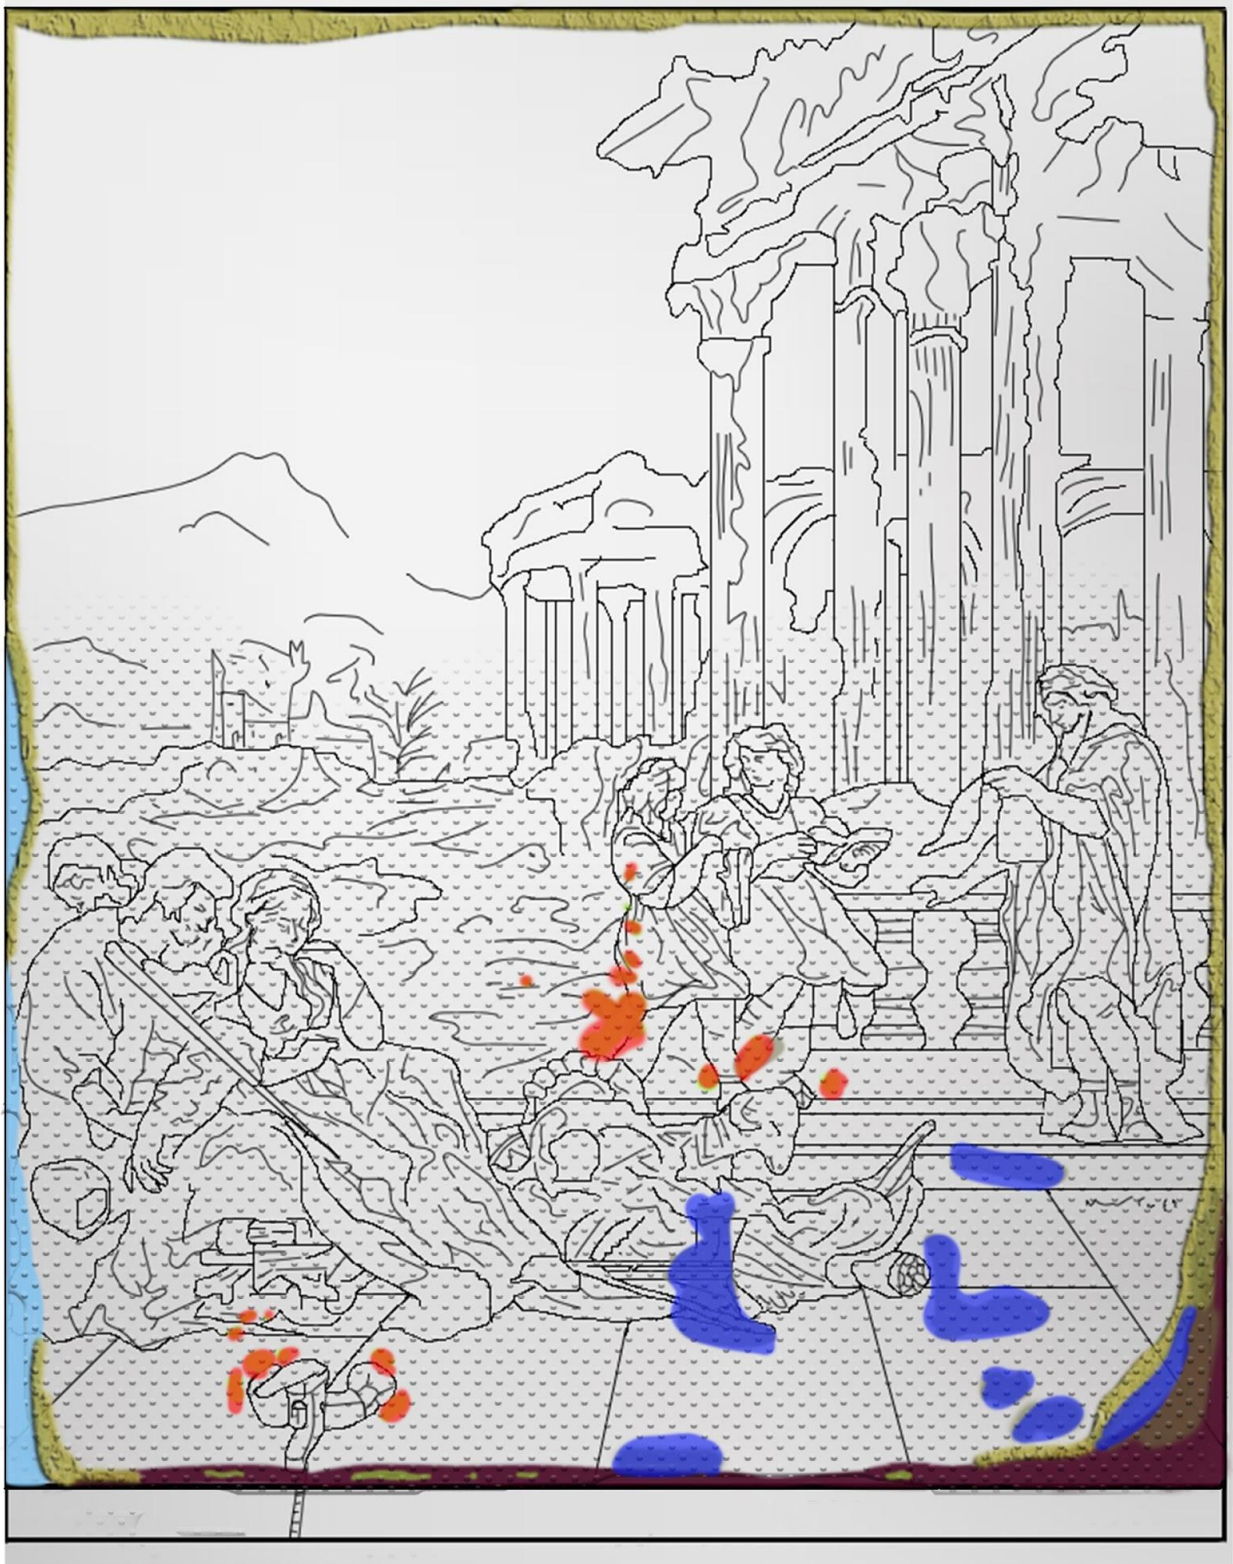
Figura 33. Diagrama de daños

Para mostrar las patologías que presenta la pintura mural y obtener una visión global de los diversos daños que se pretendían abarcar durante la restauración de este mural, se ha realizado un mapa de daños donde se han incorporado los elementos necesarios para obtener la medida en la que afectan a la totalidad de la pintura (Figura 33).

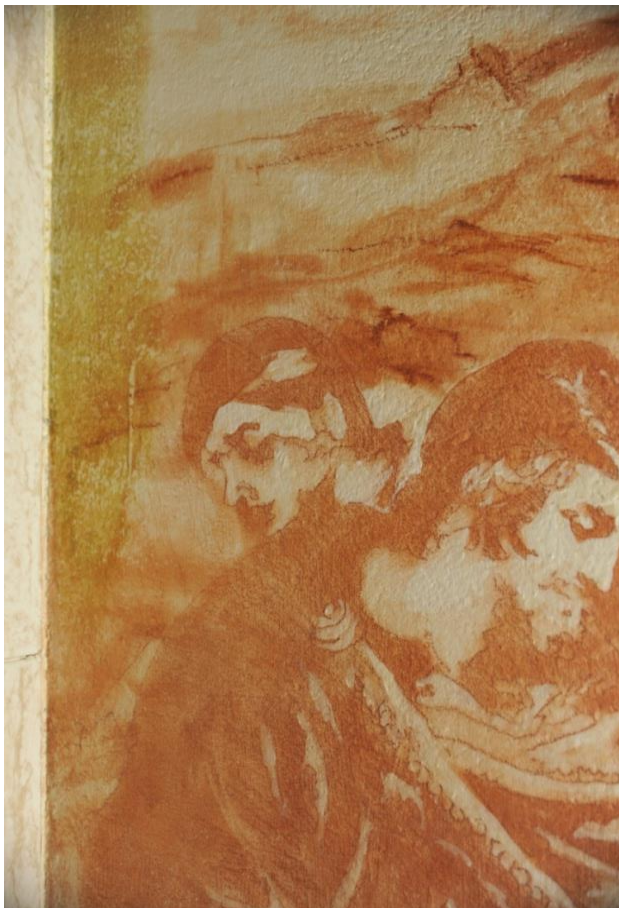
Mediante la documentación realizada con luz ultravioleta para determinar la presencia de sustancias ajenas a la obra, se puede observar un componente desconocido sobre uno de los extremos del muro (ver Figuras 34 y 35). Al encontrarse únicamente en esta zona se podría tratar al mismo tiempo de una acumulación puntual de humedad.

Figura 34. Detalle de la pintura mural donde se muestra el amarilleamiento de la superficie izquierda.

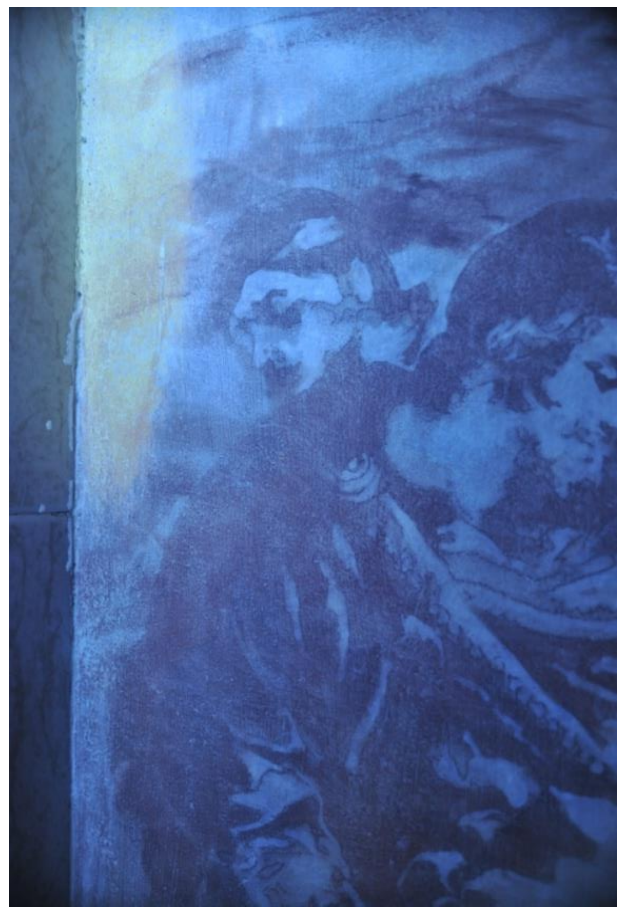
Figura 35. Fotografía UV de la zona izquierda del mural.

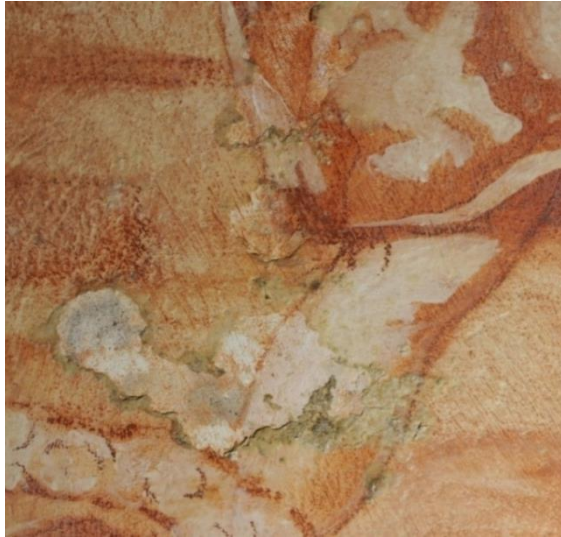
Figura 36. Detalle donde se muestra la pérdida de superficie pictórica perteneciente a uno de los personajes de la sección derecha.

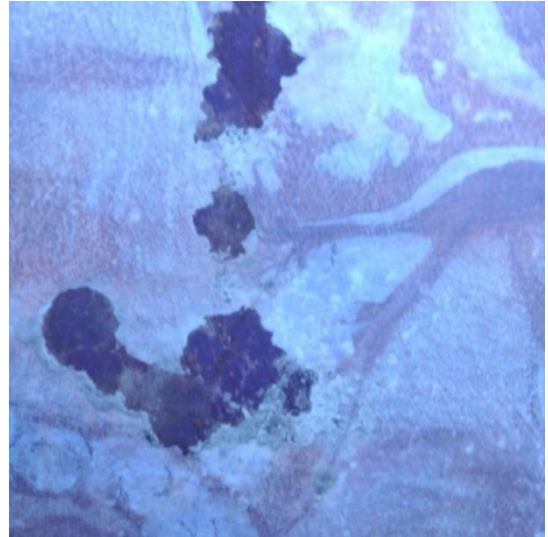
Figura 37. Fotografía UV, de la zona con faltantes de pintura.

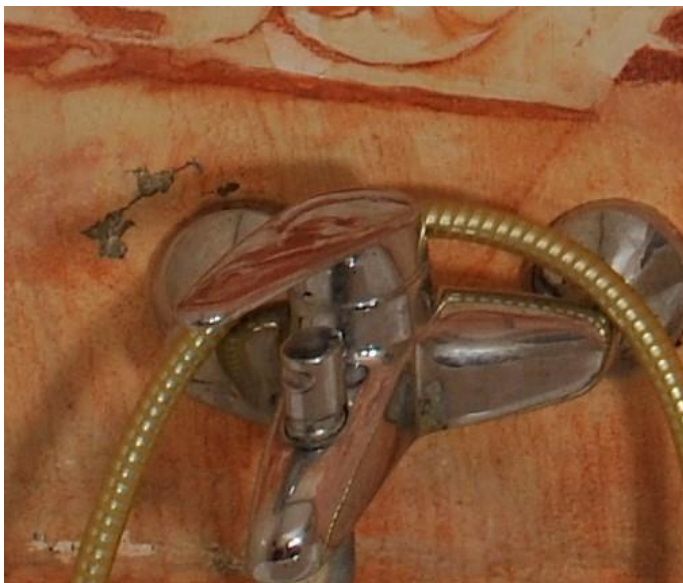
Se trata de una superficie que ya presenta irregularidades y abombamientos visibles de origen. Pero la separación de las capas solo se observa sobre las zonas que concentran una mayor humedad, como es el caso de los lugares cercanos al grifo, donde, tanto el enlucido como la película pictórica y la protección se separan completamente de los estratos inferiores, creando en algunas zonas pequeñas lagunas.

Figura 38. Detalle de la zona alrededor del grifo.

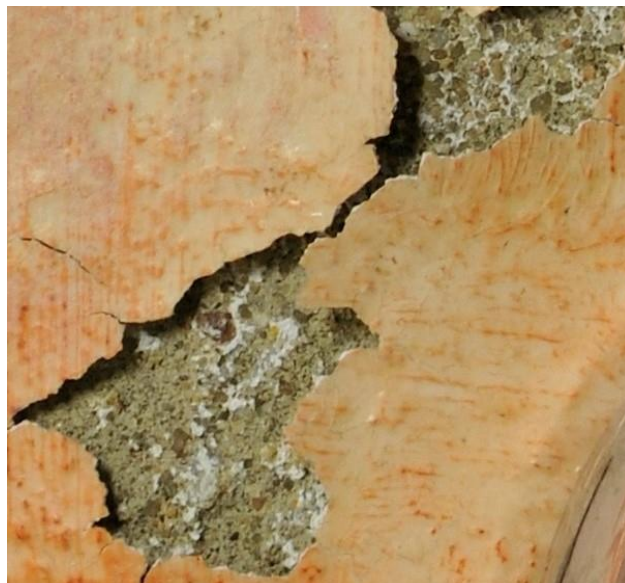
Figura 39. Detalle donde se visualiza la separación de los estratos y sales en el soporte.

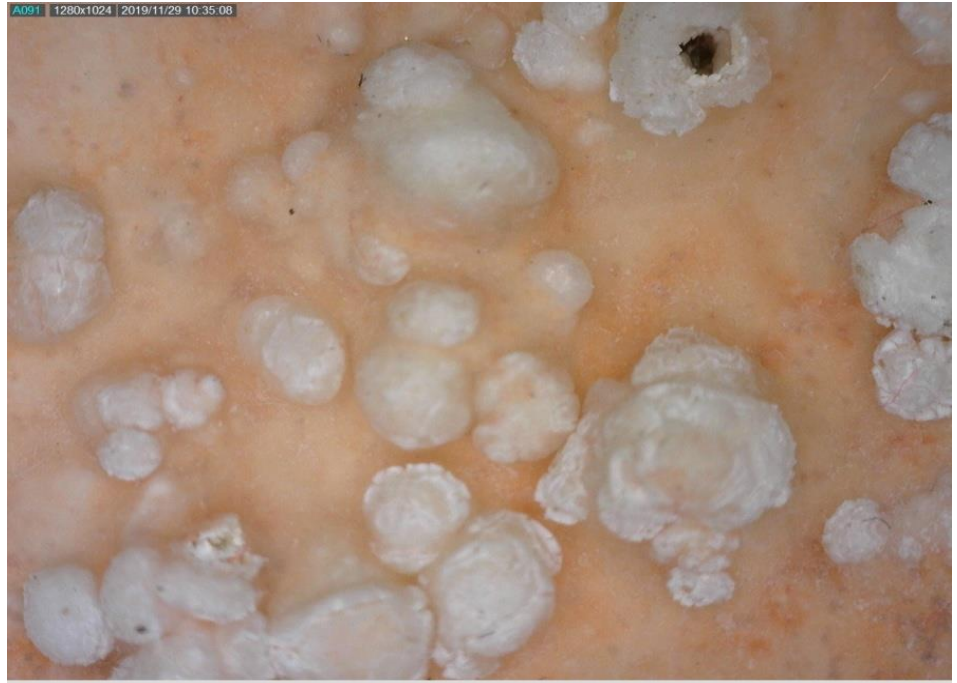
Figura 40. Detalle donde se observa la aparición de sales a través de la pintura. Imagen realizada mediante microscopio digital USB Dino-Lite.

La humedad asciende por capilaridad desde el punto de más afluencia cristalizando y migrando sales. En este caso puede que se trate de sulfato cálcico o también sería posible que fueran silicatos transportados por el agua que cristalizan en forma de velo blanquecino.

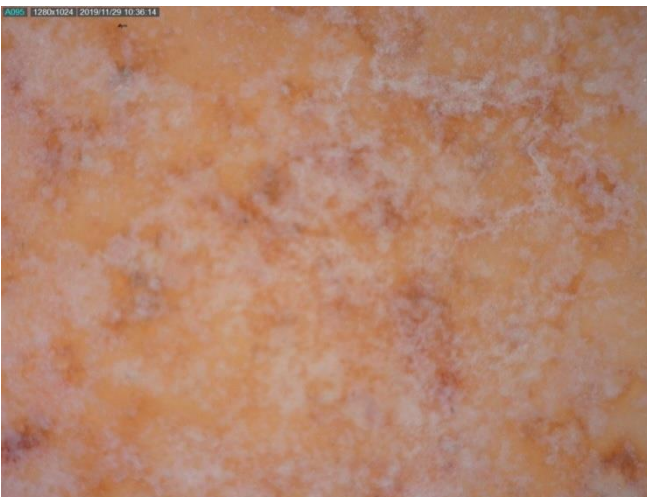
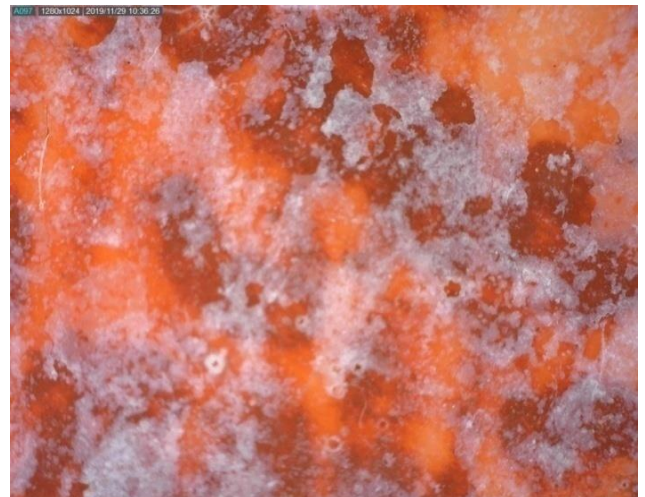
Figuras 41 y 42. Detalle donde se observa la aparición de velos blanquecinos. Imágenes realizadas mediante microscopio digital USB Dino-Lite.

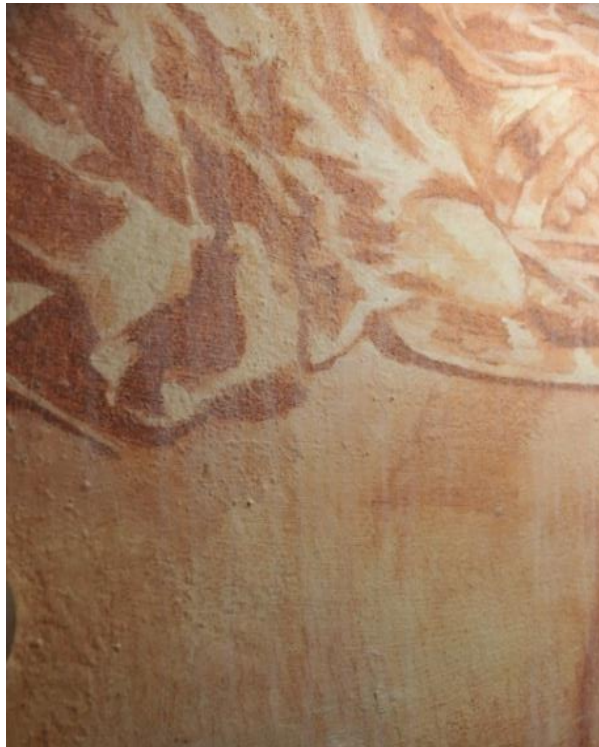
Figura 43. Detalle donde se visualizan los escurrimientos de agua en forma de velos blanquecinos.

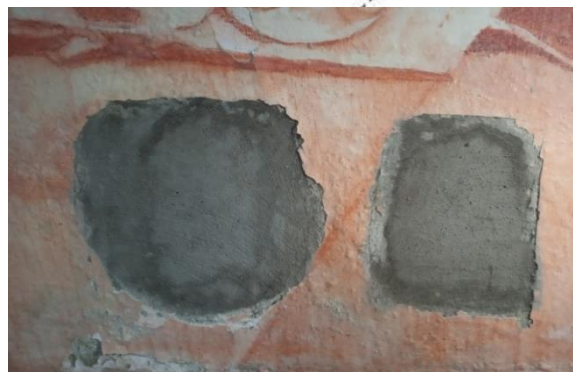
.Figura 46. Detalle de las lagunas creadas con la reforma.

Una vez se haya reducido el grosor de esta zona, se procederá a un sellado perimetral de las diversas lagunas, tanto las generadas por la humedad como las de la reforma. Se aplicará un producto a base de silicato de etilo (como por ejemplo el de la línea Estel de la casa CTSrl, en concreto el 1200), con la intención de consolidar y reforzar los puntos, además de prevenir el biodeterioro mediante la pequeña cantidad de biocida que contiene este producto.

Para la reposición de las lagunas, se deberá seleccionar un producto que contenga unas propiedades similares y menor resistencia para evitar daños en el original. La reintegración matérica se podría realizar mediante la mezcla de estuco comercial a base de sulfato cálcico, añadiendo alguna capa que facilite la adhesión.

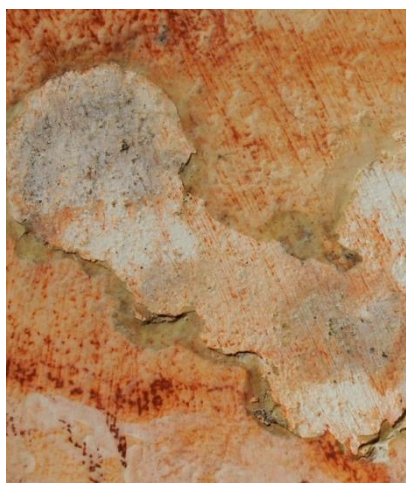
Figura 50. Detalle de la proliferación de microorganismos en algunos faltantes.

que se trata este tipo de daños consiste en la realización de procesos de limpieza y desinfección.
