EL PATRIMONIO ARQUITECTÓNICO DE LORCA TRAS EL SEÍSMO DE 2011. ANÁLISIS DE LAS INTERVENCIONES DE RECUPERACIÓN Y EVALUACIÓN DE LA CONSERVACIÓN DE LOS VALORES PATRIMONIALES.

Autora: Irene Guevara Martínez

**Escuela Técnica Superior de Arquitectura
Grado en Fundamentos de la Arquitectura
Curso 2019-2020**

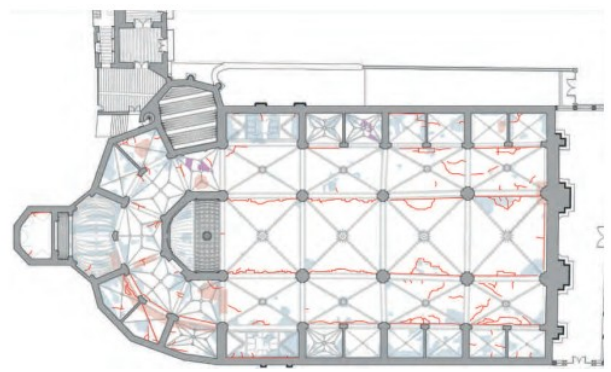
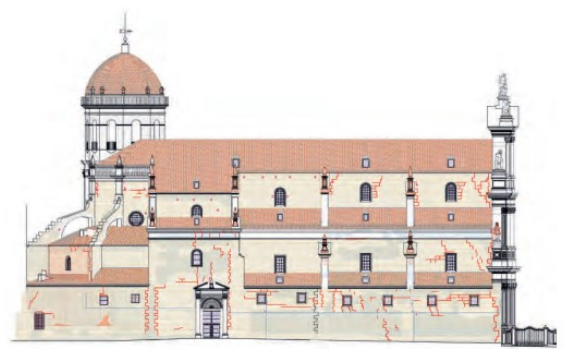
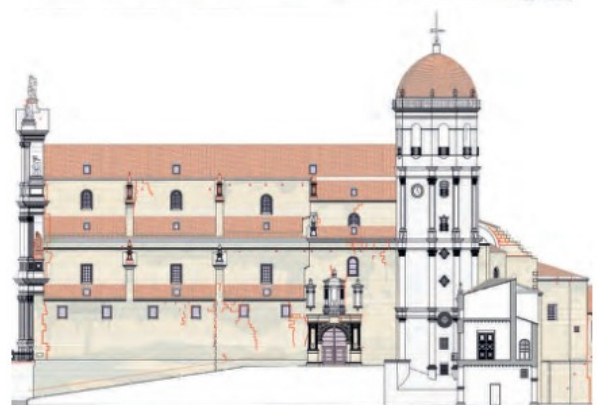
Planta y alzados del templo marcando los principales daños producidos por los sismos. (Lavila Arquitectos, 2012)

Descripción de intervenciones	<p>En respuesta a los daños antes citados, se realizaron las siguientes actuaciones:</p> <ul style="list-style-type: none"> - retacado de grietas, sustitución de ladrillos rotos y aplicación de mortero de cal tendida a mano sobre el trasdós en las bóvedas de rosca que cubren la girola, la nave central y las laterales. - cosido de grietas para la consolidación estructural de los arcos de ladrillo. - refuerzo y unión de las fábricas de sillería compuestas por grandes muros de dos hojas de sillares con relleno de canto y apisonado de argamasa y cal. - cosido de las grietas diagonales en los muros de los contrafuertes. - reparación de los ladrillos dañados con una inyección de mortero de cal hidráulica con acabado final de yeso o cal. - las fisuras se han intervenido mediante inyección o por gravedad con mortero de cal fluida. 			
Autor de la intervención	Juan de Dios de la Hoz

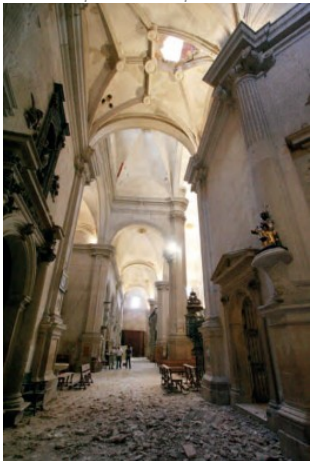
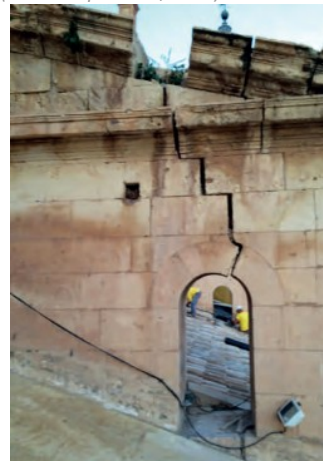
A la izquierda imagen del interior del templo tras los sismos (Martínez Ríos, 2012) A la derecha detalle de daños exteriores (De la Hoz, 2012)

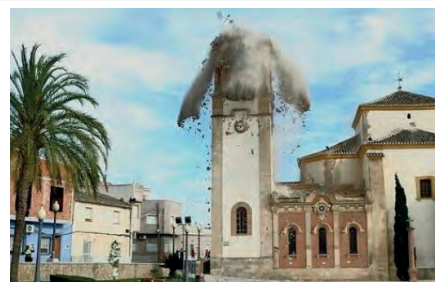
- el colapso del cupulín de la torre del campanario
- agrietamientos en las cúpulas, bóvedas de cañón y techumbres de las capillas laterales
- desplazamiento de arcos, aplastamiento de contrafuertes de mampostería, fracturas generalizadas en todos los elementos de fábrica de ladrillo.
- desprendimientos en los revestimientos.

Instante en el que colapsa la parte superior de la torre durante el segundo temblor. (Anónimo, 2011)

- Reconstrucción de la torre del campanario
- Reparación y sellado de grietas en bóvedas, arcos y en todo el interior, cosido del arco toral, reparación y sellado de las grietas del cimborrio.
- Restauración de la cúpula principal del crucero.

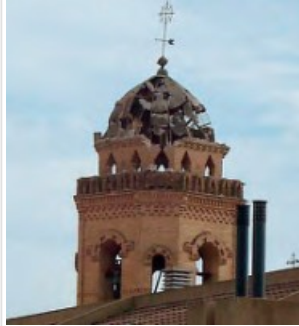
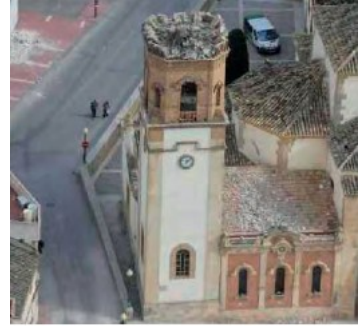
A la izquierda estado de la torre tras el primer terremoto y a la derecha tras el segundo. (Enrique Parra, 2011)

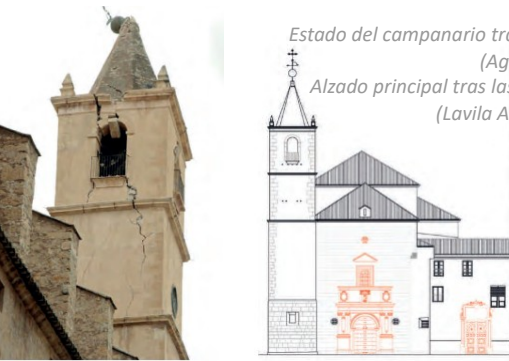
<p><i>Estado del campanario tras los temblores. (Agencia EFE, 2011)</i></p> <p><i>Alzado principal tras las intervenciones. (Lavila Arquitectos 2012)</i></p>

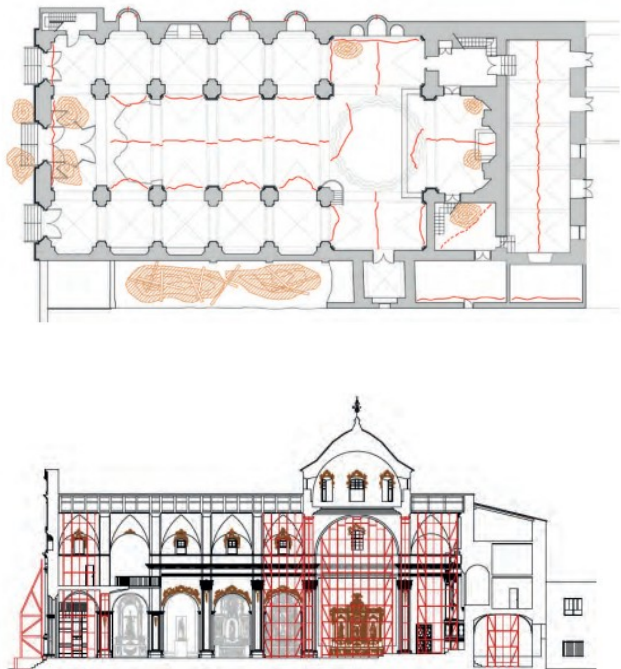
Estado de conservación	Bueno	Regular	Malo
Valores previos a la intervención	Cultural	Artístico	Histórico
	De antigüedad	Funcional	Sostenibilidad
<i>Daños sísmicos y actuaciones tras el 11 Mayo de 2011</i>			
Descripción de daños	<p>Los daños más considerables que sufrió este templo fueron:</p> <ul style="list-style-type: none"> - desplazamientos, grietas y fisuras en los arcos del crucero, nave central y laterales y en las bóvedas. - inestabilidad de la fachada y separación de ésta respecto los paramentos verticales perpendiculares a ella. - diversas grietas en paramentos verticales tanto interiores como exteriores. 		
Descripción de intervenciones	<p>Como consecuencias a estos daños se procedió a:</p> <ul style="list-style-type: none"> - reparación y consolidación de los arcos dañados así como de las bóvedas mediante técnicas tradicionales y sustituyendo fábricas rotas. - conexión de la fachada principal para evitar su vuelco y haciendo que el conjunto trabaje de forma solidaria. En la unión cubierta-fachada principal se creó un arco de descarga similar a los ya existentes en la nave central. - se modificaron las cubiertas que tenían una excesiva pendiente y ocultaban las ventanas del tambor y, al mismo tiempo, se impermeabilizaron las cubiertas. - cosido y reparación de las grietas, asegurando su trabazón y la continuidad de los paños verticales.

<p style="text-align: center;"><i>Planta general y sección transversal con los principales daños marcados. (Lavila Arquitectos, 2012)</i></p>

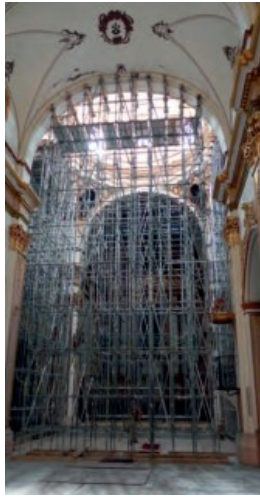
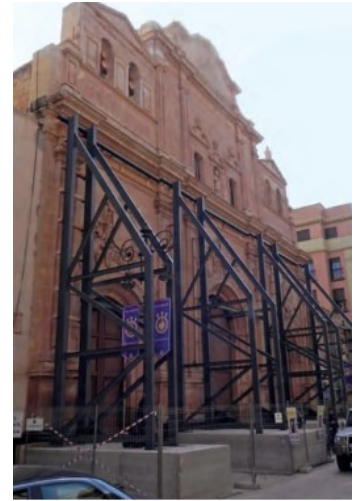
Imágenes interior y exterior del templo con medidas de sujeción durante las intervenciones. (De la Hoz, 2012)

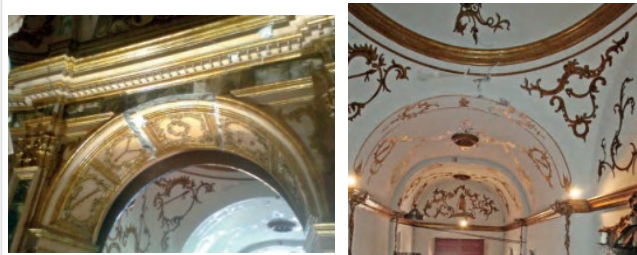
Descripción de daños	<p>En general las ermitas no sufrieron grandes daños, principalmente presentaban grietas debidas a la discontinuidad de la mampostería y fisuras que partían de los huecos de las ventanas. La capilla mayor fue la más perjudicada:</p> <ul style="list-style-type: none"> - la estabilidad estructural de la bóveda y los arcos se vio afectada. - aparecieron grietas en las claves de los arcos fajones que llegaron a gran parte de la bóveda como consecuencia del mal comportamiento de la gran viga de hormigón. - se produjo el desplazamiento de algunas columnas del pórtico aunque sin peligro de derrumbamiento. -grietas y fisuras en la portada de la capilla. 		
Descripción de intervenciones	<p>En respuesta a estos daños se procedió a:</p> <ul style="list-style-type: none"> - consolidación de los arcos fajones y la bóveda con membranas de mortero, malla y conectores. - consolidación de las grietas en las fábricas de mampostería inyectando mortero cal-arena. - se retiraron de forma manual restos de materiales que estaban suelto o con escasa fijación.

Agrietamientos interiores de la capilla mayor. (Peñalver, 2012)

Criterio	<ul style="list-style-type: none"> - No dañar elementos originales. - Usar técnicas y materiales tradicionales. - Primar la distinguibilidad de las intervenciones. 		
	Procedimiento	- Se han reparado las grietas y fisuras más importantes pero dejándose documentadas y reconocibles a simple vista.		
	Se anula	Empeora	Se conserva	Se mejora
Valor de antigüedad	En esta intervención se ha tratado de conservar la patina del tiempo.

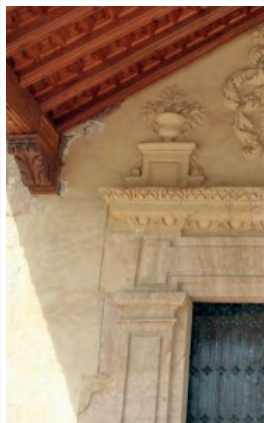
Daños exteriores de la capilla mayor del conjunto. (Peñalver, 2012)

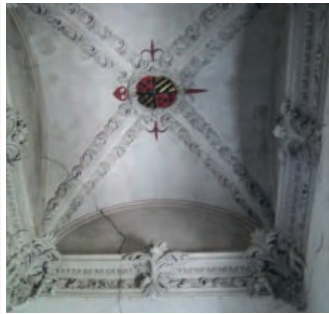
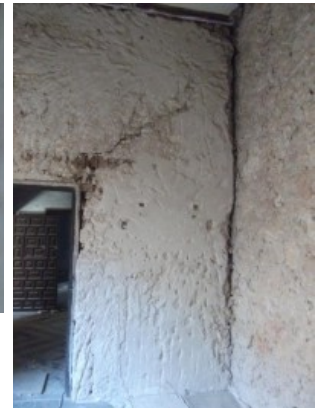
Grietas interiores en la bóveda de la escalera y en los muros del palacete. (Fernández Guirao, 2012)

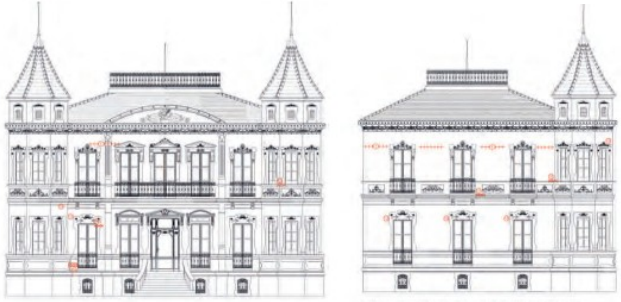
<p><i>Alzado principal y lateral del palacete con los daños marcados. (Martínez Romera, 2012)</i></p>

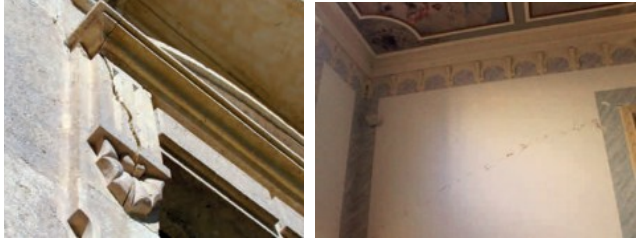
<p><i>Fotografías de grietas producidas por los temblores tant exteriores como interiores. (Martínez Romera, 2012)</i></p>

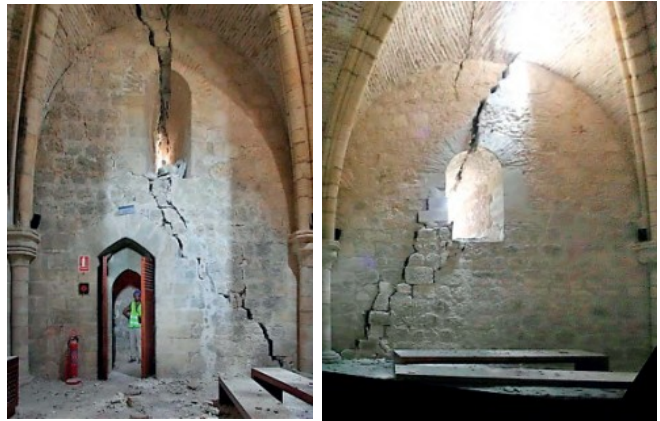
Imágenes interiores tras los terremotos. (Jurado Jiménez, 2011)
