UNIVERSITAT  
POLITÈCNICA  
DE VALÈNCIA

# TRABAJO DE FIN DE MASTER

Análisis de la vulnerabilidad de los edificios frente al  
ambiente marino en Oropesa del Mar (Castellón de la Plana)

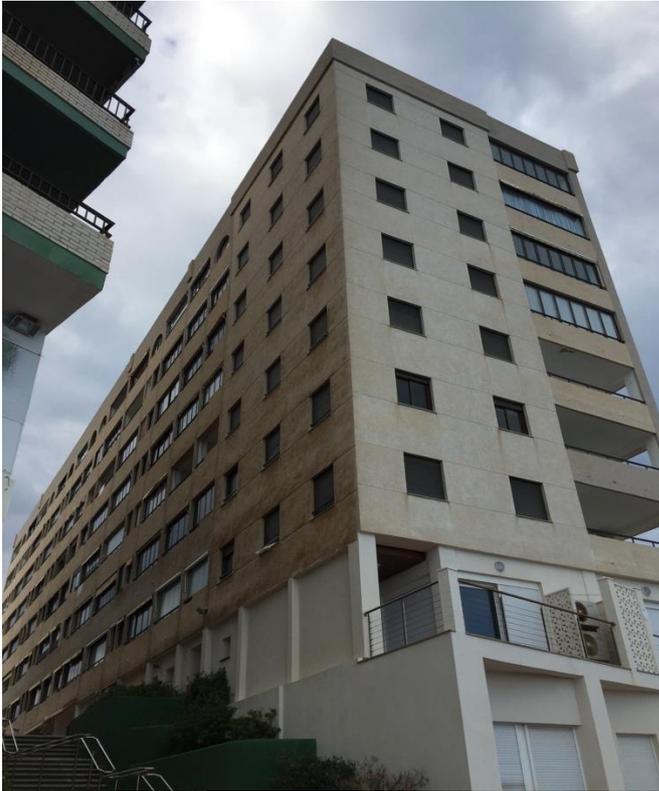
fachada norte del edificio, que cuenta con poca ventilación, ha sufrido un deterioro en el revestimiento monocapa de la fachada. Se aprecia la diferencia comparada con la fachada de la derecha del mismo edificio, orientada hacia el este y recibiendo una gran cantidad de luz solar directa durante el día, mientras que la otra no recibe prácticamente nada de luz por lo que no permite la evaporación del agua existente en el monocapa.

Imagen 6. Edificio con problemas en fachada. Fuente: Propia

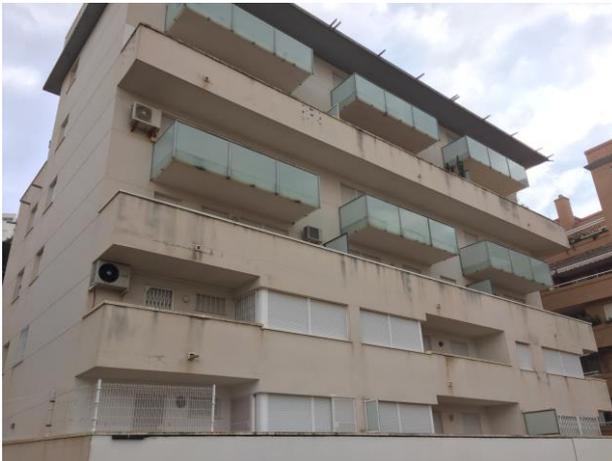
Imagen 17. Edificio con patologías en fachada: Fuente: Propia.

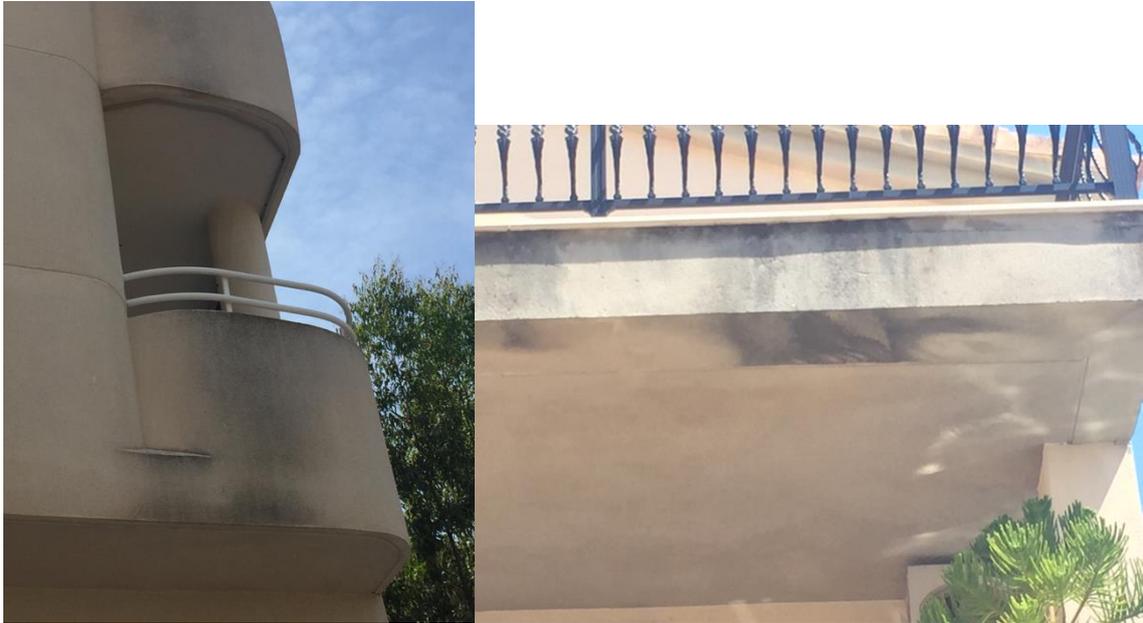
Imagen 18. Edificios con patologías en fachada. Fuente: Propia

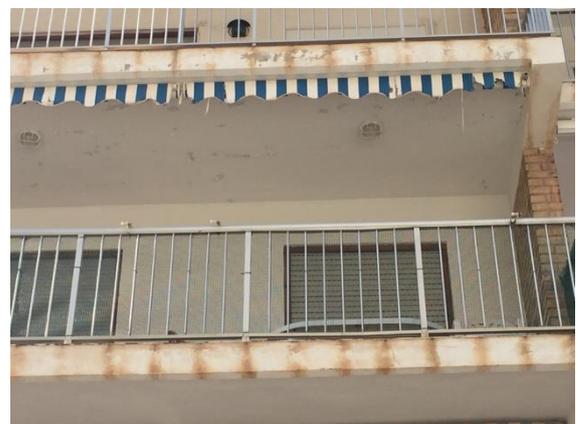
Imagen 19. Edificio con patologías en frente de forjado. Fuente: Propia

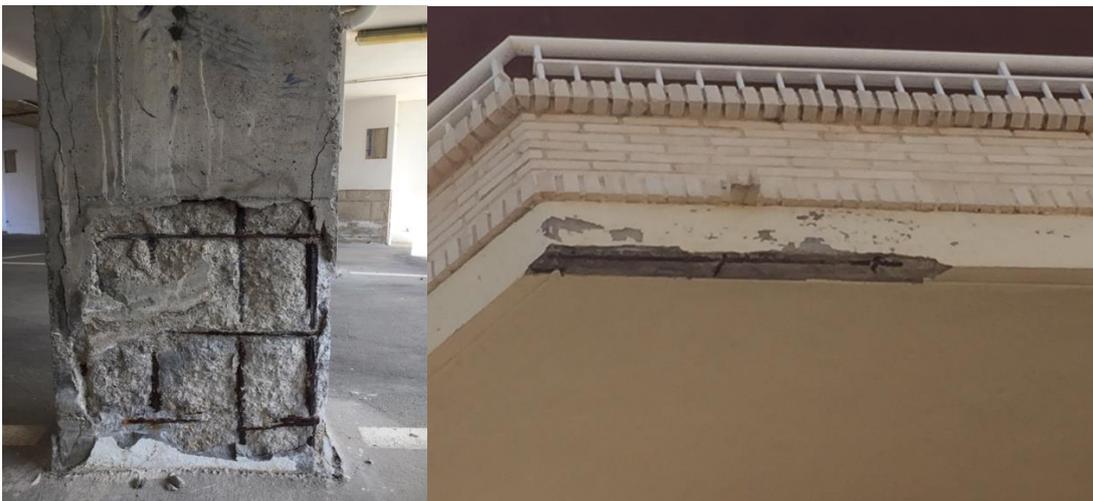
Imagen 30. Patologías en elemento estructural, Pérdida de recubrimiento de armadura. Fuente: Propia

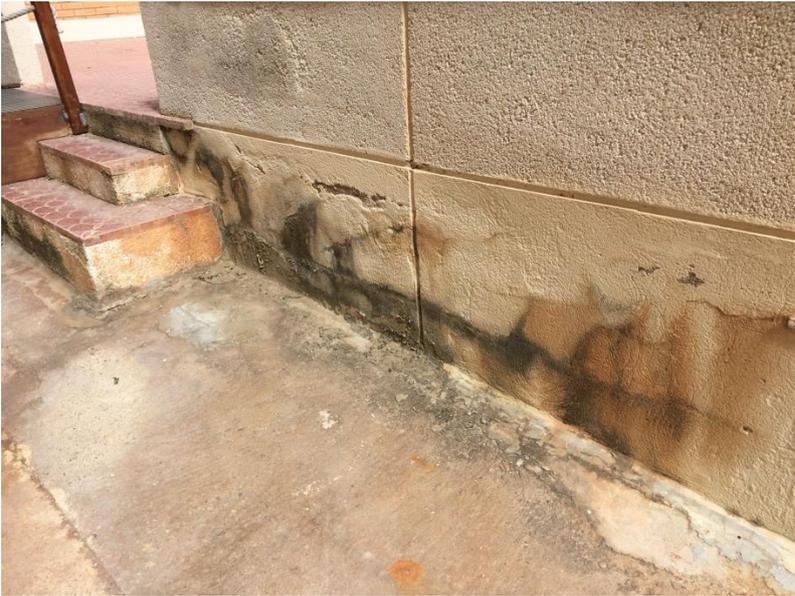
Imagen 31. Patología en fachada, Humedad absorbida del terreno en revestimiento. Fuente: Propia.

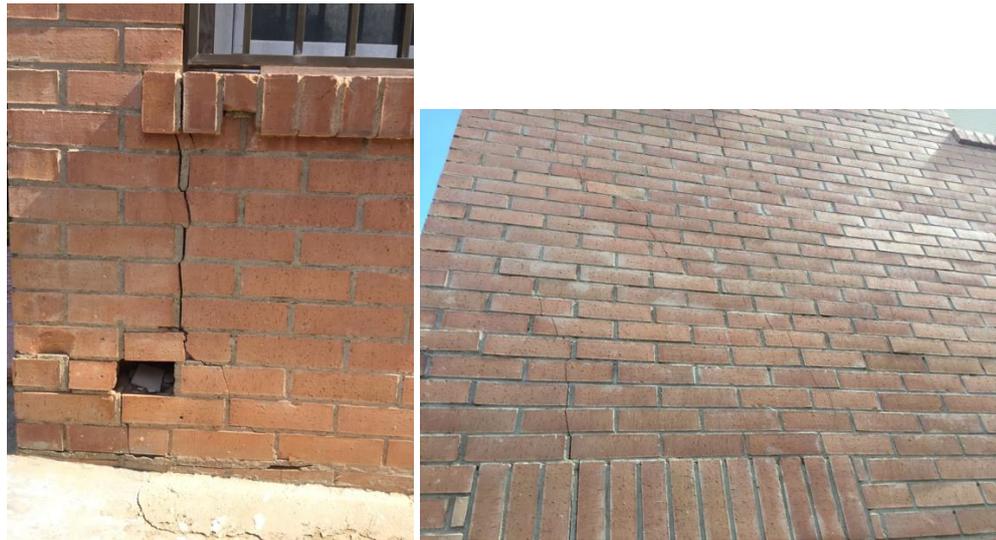
Imagen 32. Patología en revestimiento de fachada, Fisuración de ladrillo en revestimiento. Fuente: Propia.

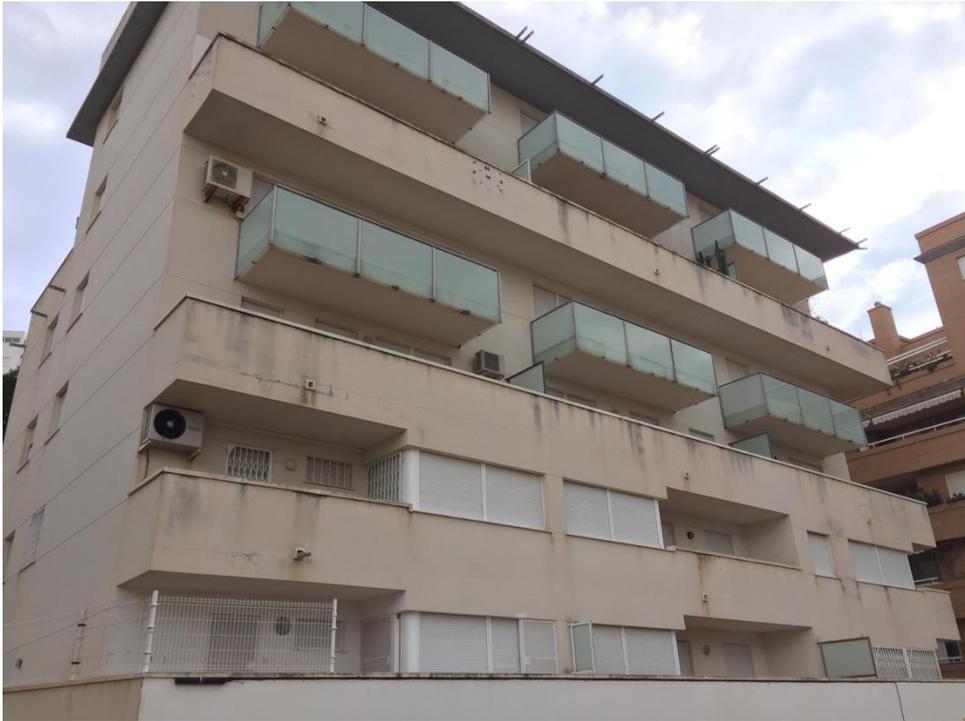
Imagen 33. Patología en fachada. Aparición de manchas en toda la fachada de la vivienda. Fuente: Propia.
