## FICHA DE INSPECCIÓN

LOCALIDAD Oropesa del Mar  
FECHA 5/5/17 | Id E: 1

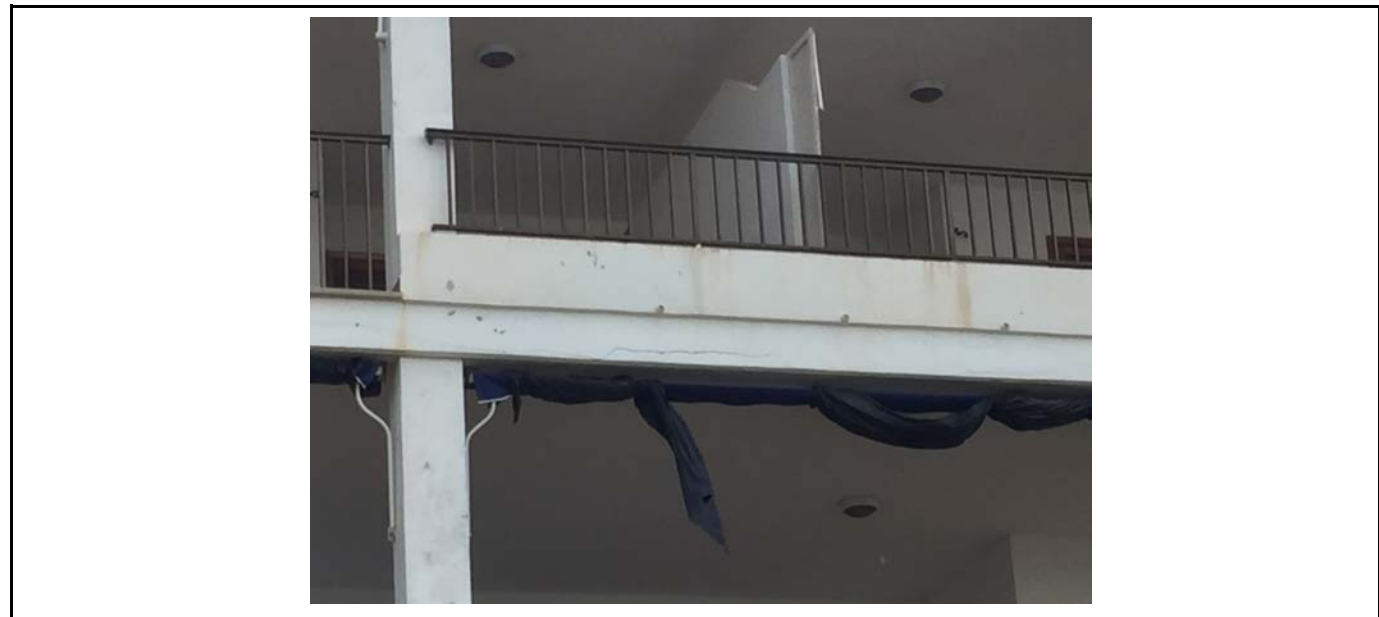
IMAGEN DETALLADA

Los frentes de forjado presentan fisuras horizontales tanto en la fachada principal (imagen inferior) como en los laterales.

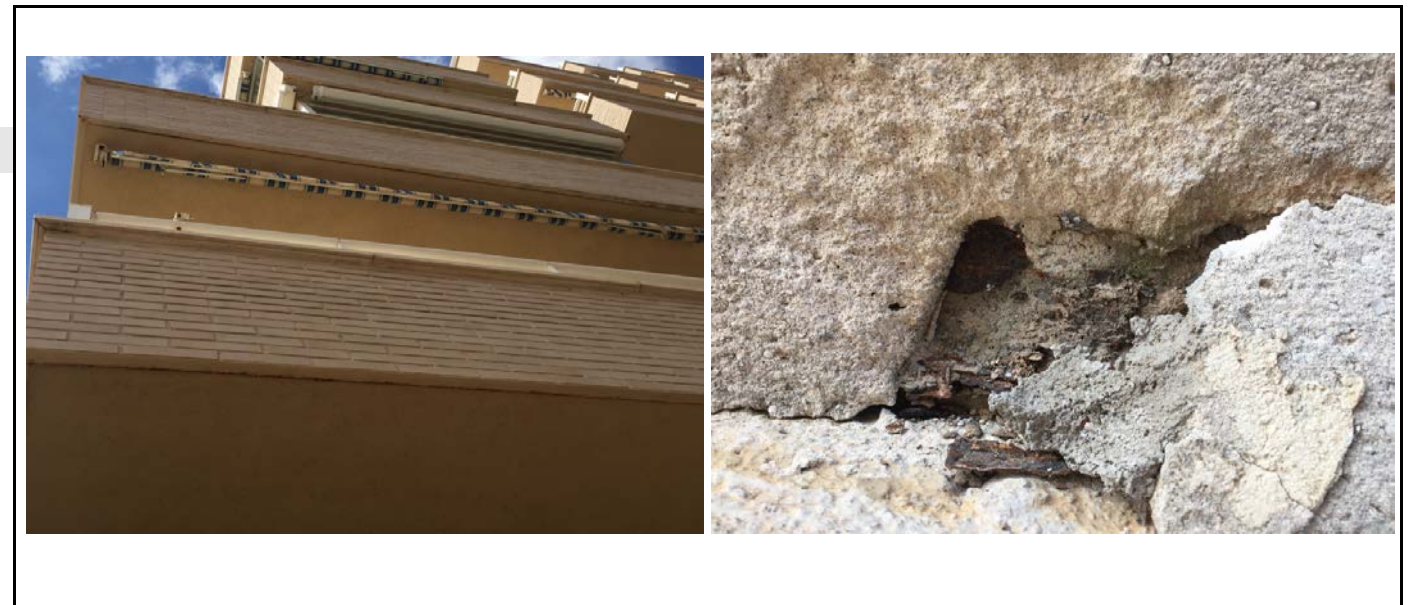
IMAGEN DETALLADA

Uniones del ladrillo caravista con la cara inferior del voladizo se han corroido debido a que no estaba correctamente sellada esta junta. En la imagen derecha se aprecia un punto de la planta baja en el que se ha corroido completamente la armadura por la existencia de un desconchamiento del recubrimiento y posterior ataque de cloruros

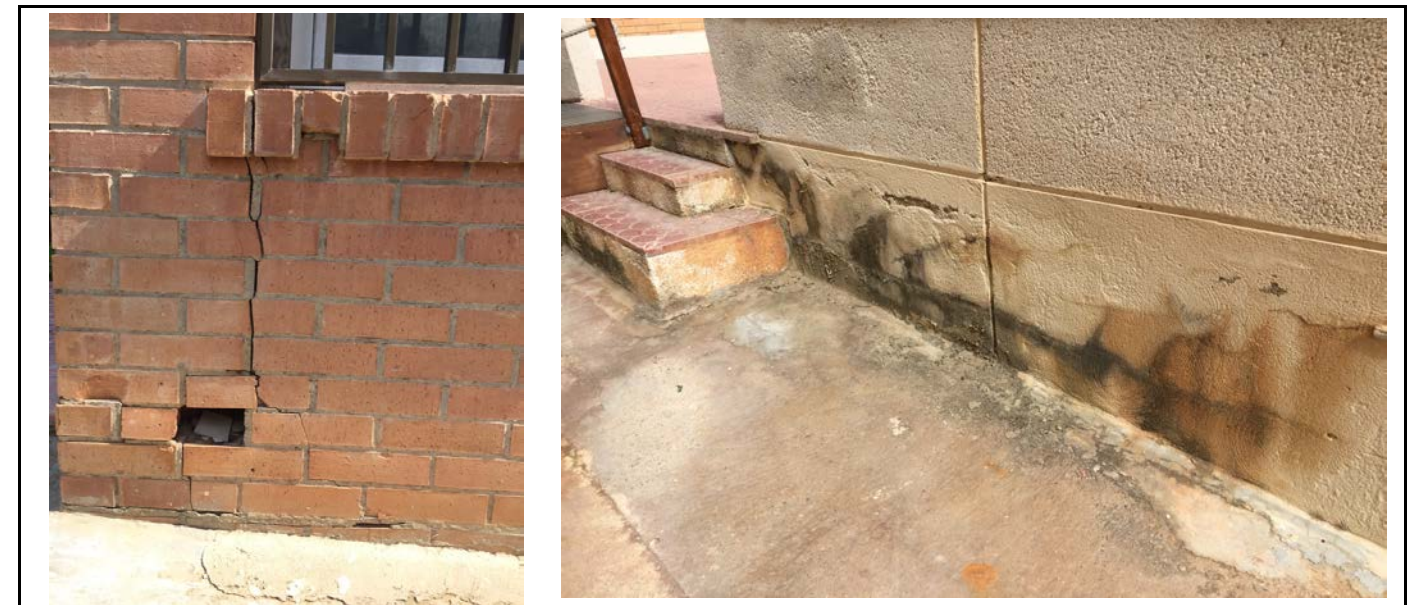
IMAGEN DETALLADA

En la imagen izquierda se aprecia una fisura que alcanzaba una altura considerable en la fachada lateral del edificio. La imagen derecha muestra como el agua ha penetrado en fisuras y ha arrastrado la suciedad y el material al exterior.

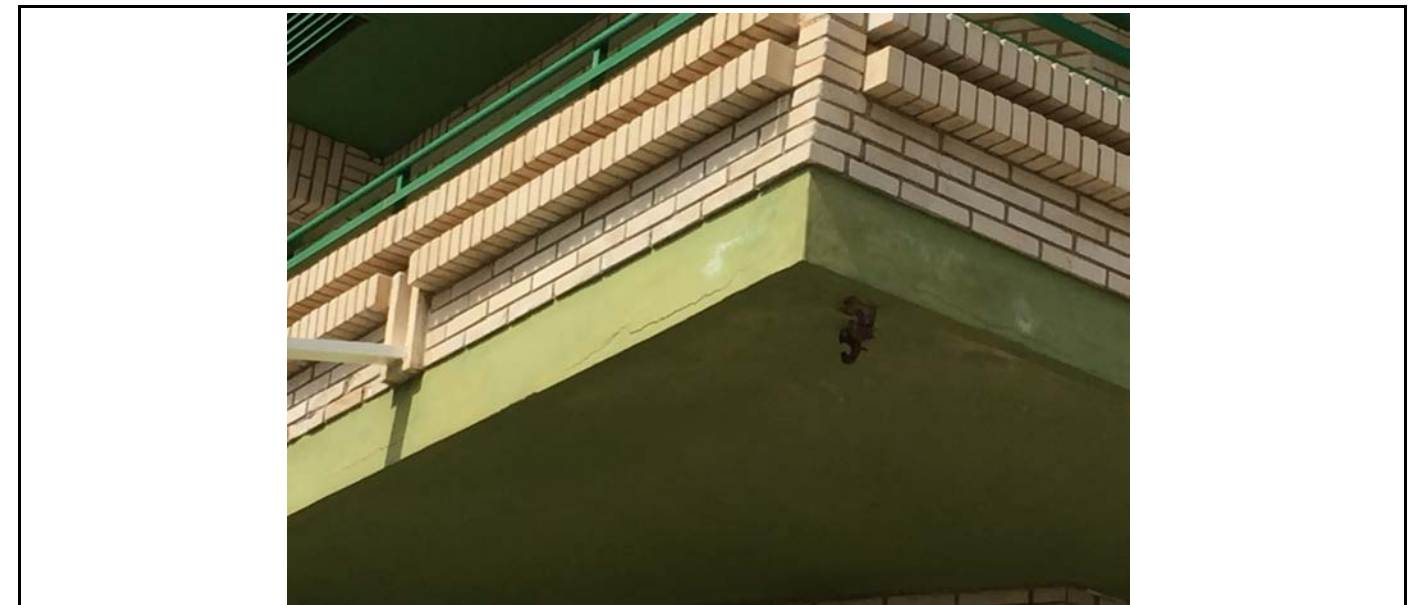
IMAGEN DETALLADA

El edificio presenta buen estado, exceptuando un extremo en un voladizo que cuenta con fisuras horizontales en el frente de forjado y algunas manchas y desconchados de pintura

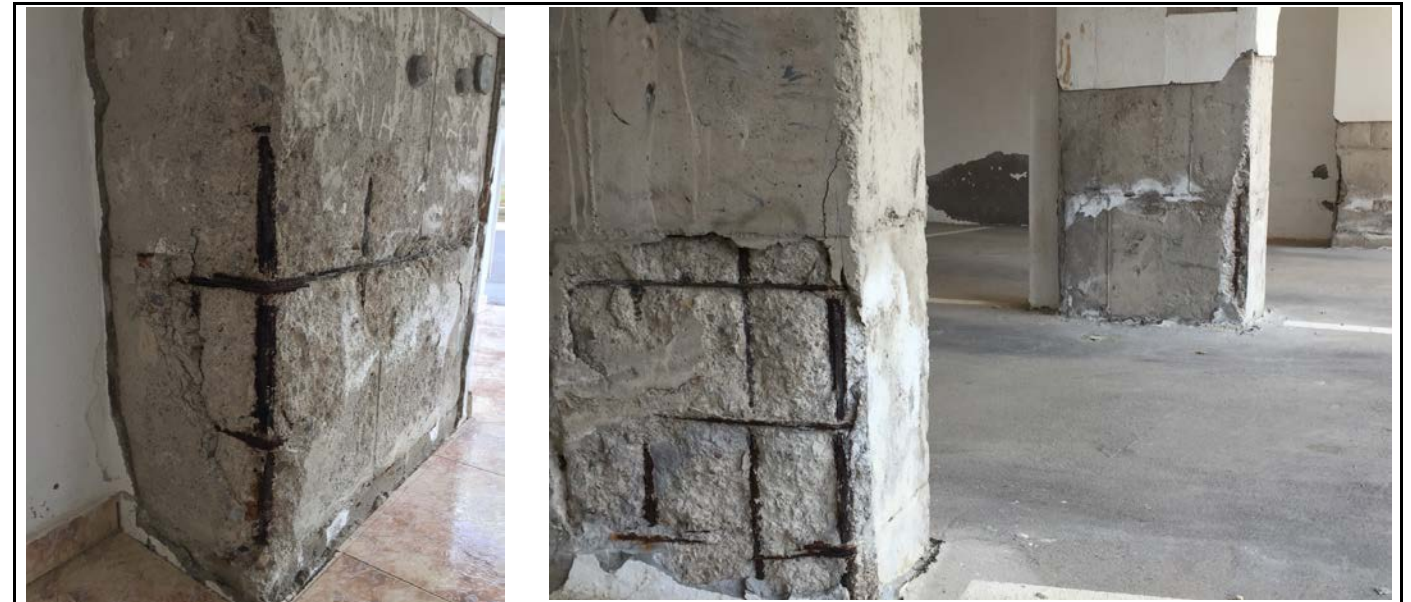
IMAGEN DETALLADA

Pilares de planta baja totalmente dañados y desprotegidos frente a la agresión del ambiente marino. La sección del armado en algunos puntos es casi inapreciable, generando una importante inseguridad estructural. El edificio presenta un mantenimiento deficiente ya que hay multiples desconchamientos y fisuras en los frentes de forjado. Además se aprecian pérdidas de color como consecuencia del envejecimiento del edificio y de la ausencia del goterón.

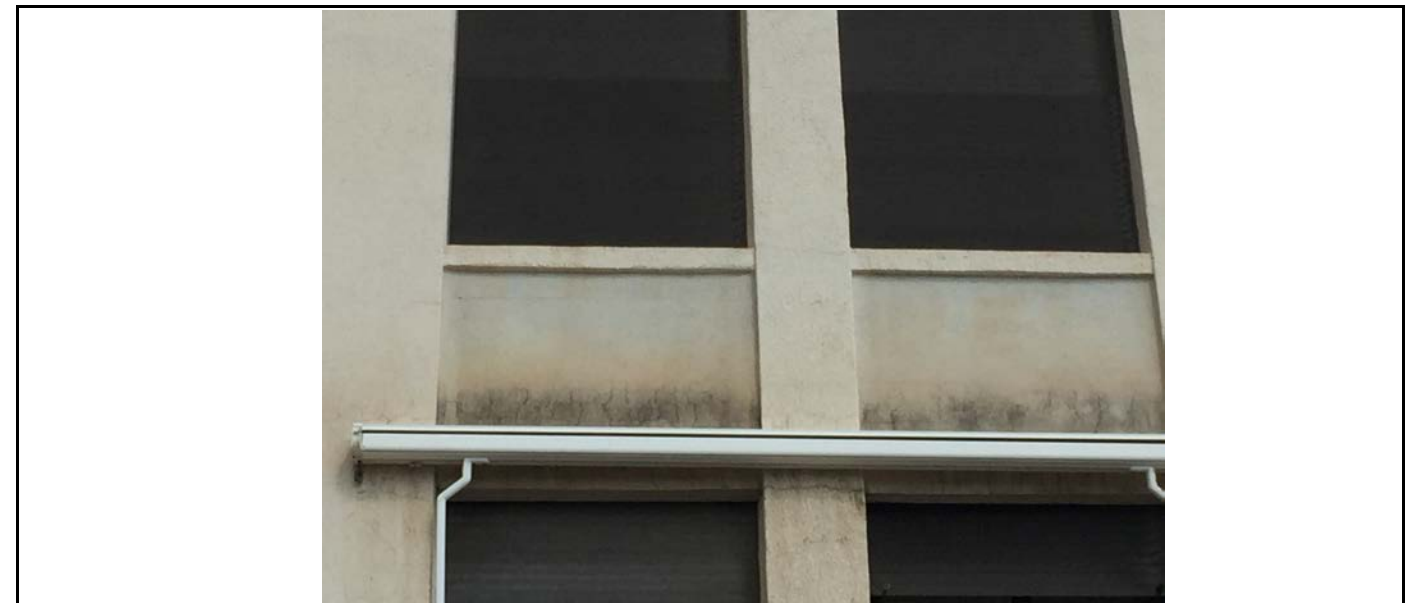
IMAGEN DETALLADA

Se aprecian humedades en el frente de forjado, justo encima de los huecos de las ventanas. Estas humedades generan fisuras verticales y dan impresión de suciedad y envejecimiento

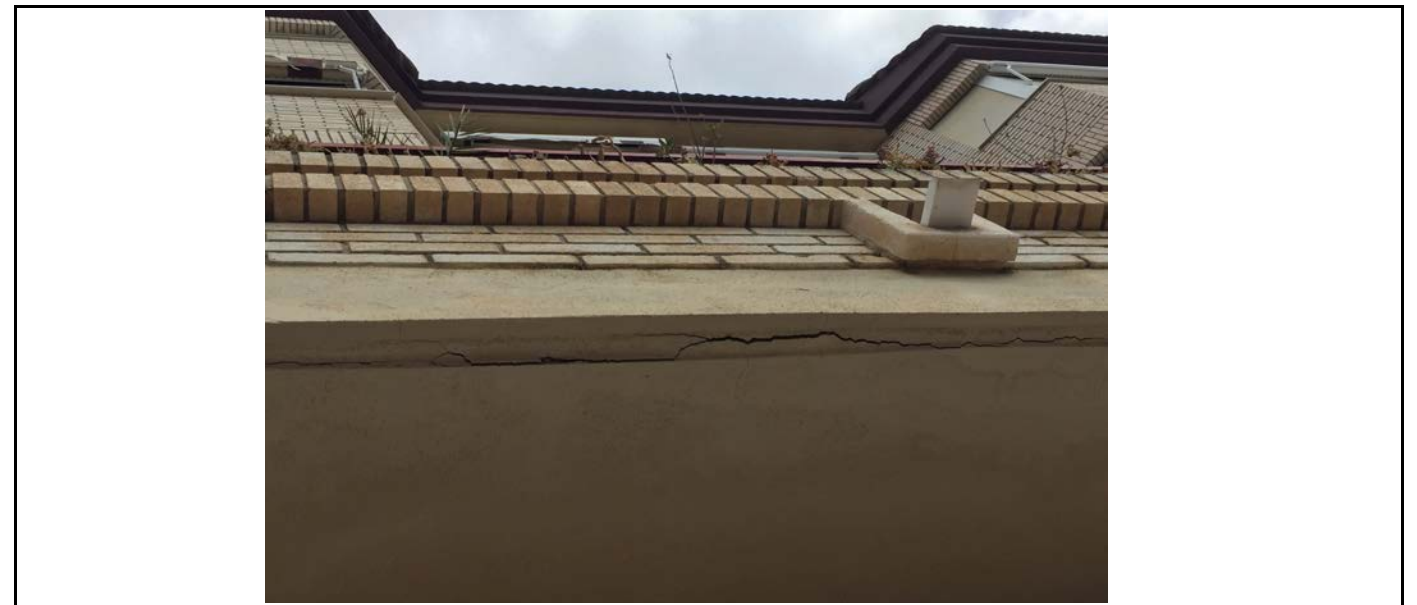
IMAGEN DETALLADA

Se aprecian fisuras en dirección horizontal tanto en el frente de forjado como bajo este, como se puede apreciar en la siguiente imagen. Los bloques del caravista presentan un color más oscuro, creando la sensación de envejecimiento

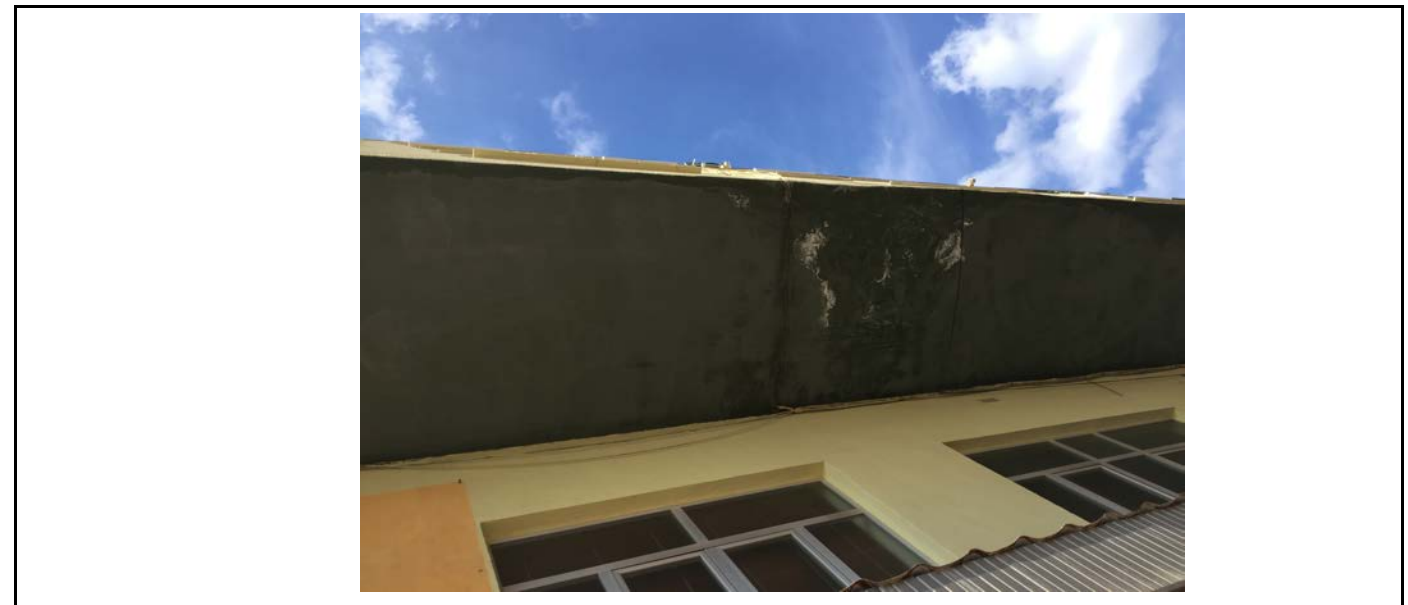
IMAGEN DETALLADA

Se aprecian manchas de color blanco bajo el balcón del primer forjado. Se puede ver como el edificio ha sido pintado recientemente

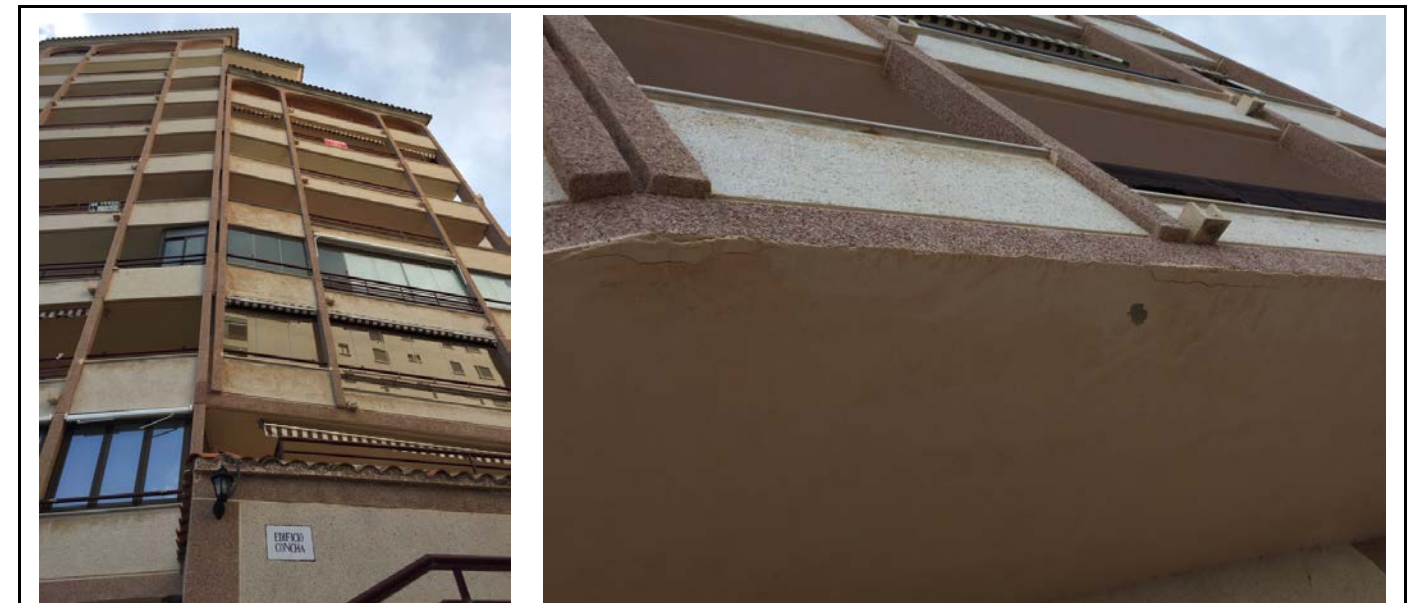
IMAGEN DETALLADA

En la imagen izquierda se aprecia como se ha deteriorado la fachada y ha cambiado el color, especialmente la fachada orientada hacia el norte, a pesar del goterón. Bajo el primer forjado aparecen fisuras y desonchamientos justo en la zona de arranque del pilar.

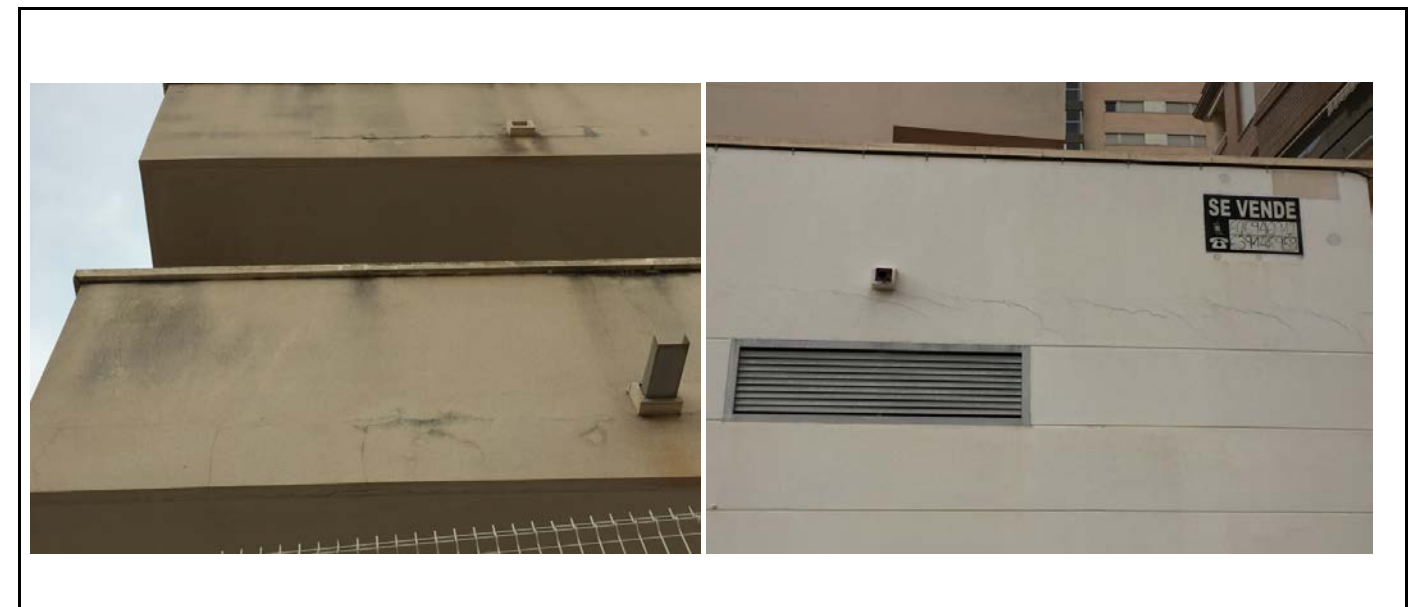
IMAGEN DETALLADA

Edificio con muchas deficiencias. Aparecen múltiples manchas en los balcones como consecuencia de la mala ejecución del goterón. Se ven fisuras en frentes de forjado y en puntos de la planta baja

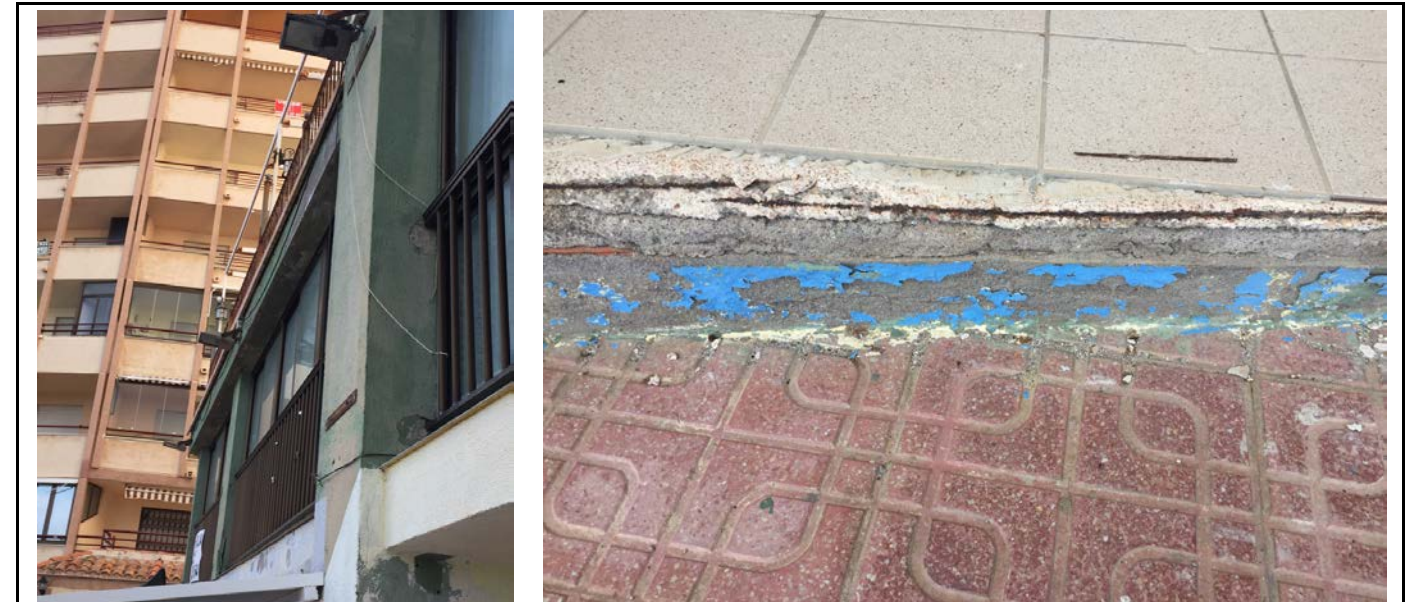
IMAGEN DETALLADA

En la imagen general de la fachada se puede ver como se ha corroído todo el embellecedor de la fachada como consecuencia del agua. En la imagen izquierda vemos como se han producido desconchados de pintura y envejecimiento de la misma. En la imagen derecha se aprecia corrosión intensa en el escalón de entrada y como las barras del mallazo incluso se pueden extraer. No tienen función estructural pero deja ver la agresividad del ambiente

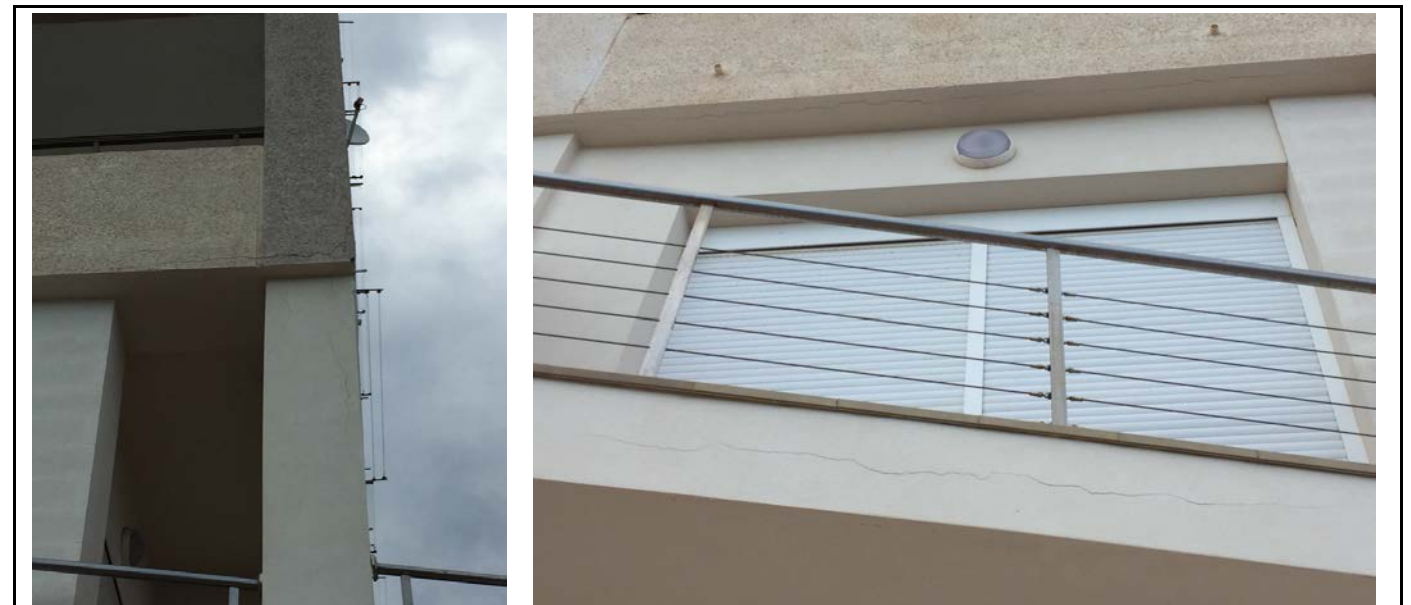
IMAGEN DETALLADA

Se puede ver en la imagen general como varía el color de la fachada según la orientación de cada una (la fachada más clara es la que está orientada al mar), también han aparecido fisuras verticales en pilares aunque no parecen tener mucha profundidad, y también fisuras en el primer frente de forjado

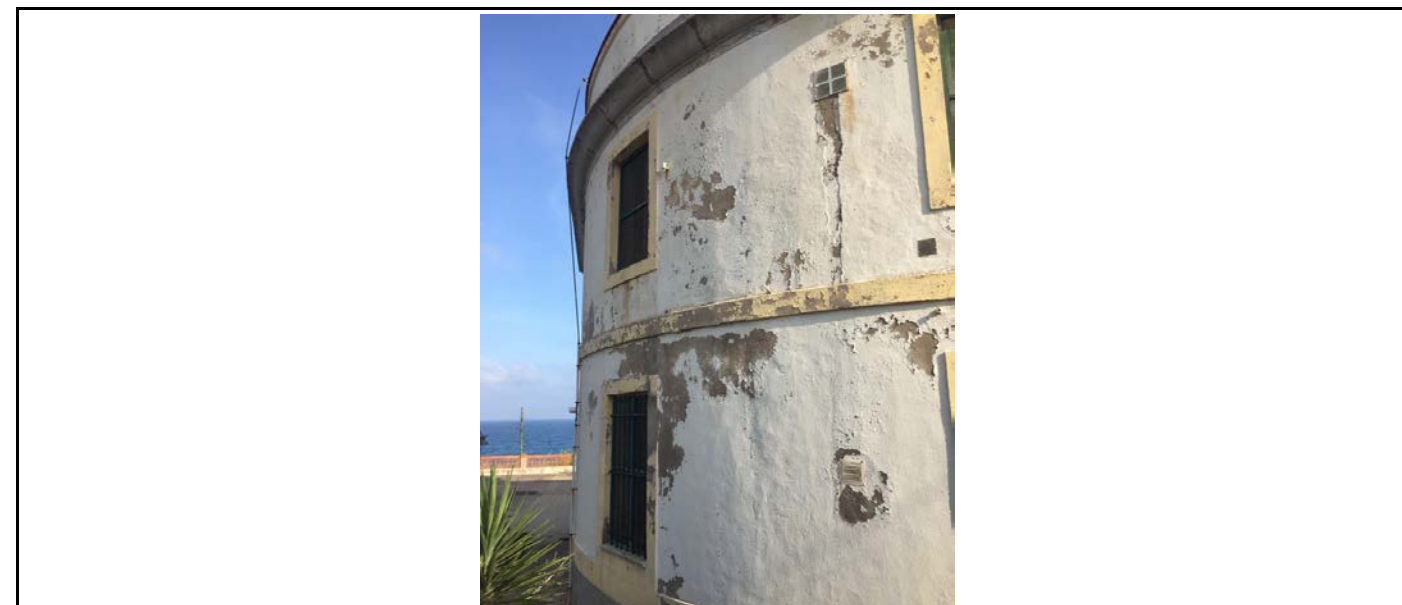
IMAGEN DETALLADA

Gran parte de la superficie de la fachada cuenta con desconchamiento de pintura, dando una sensación de abandono. A esto se le suma la no existencia de goterón, generando las manchas características bajo los huecos de ventana.

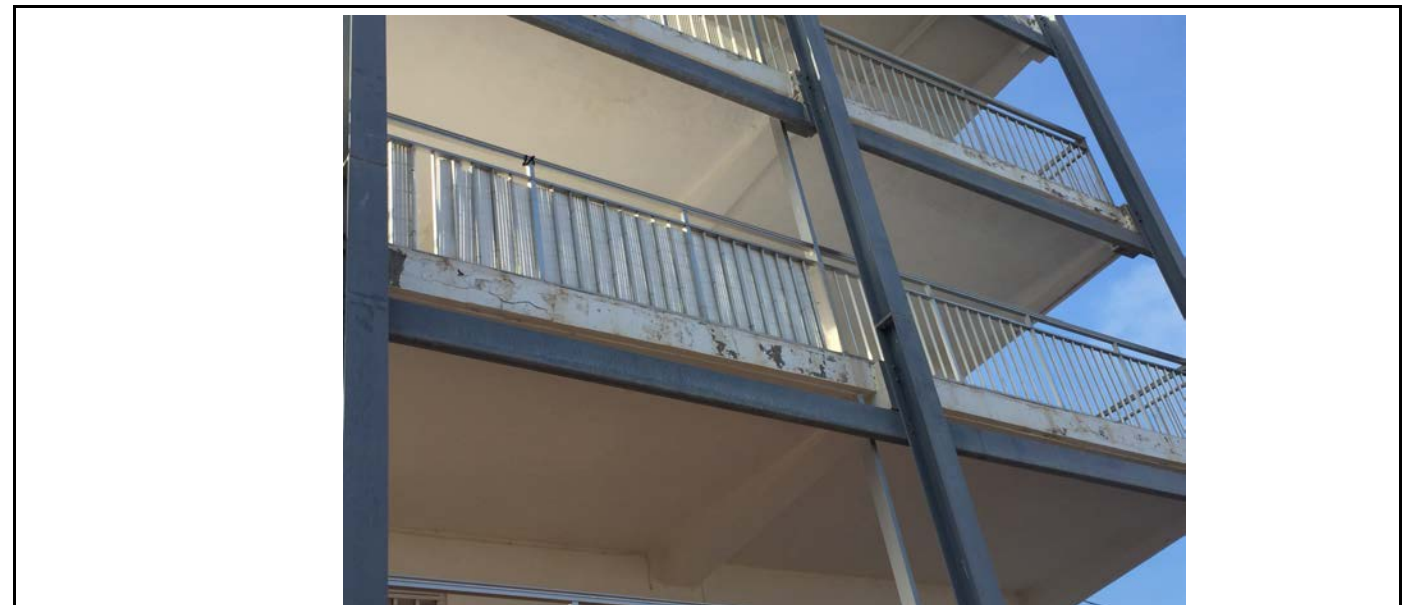
IMAGEN DETALLADA

Estructura recientemente rehabilitada en las fachadas Este y Oeste (Colocación de perfiles metálicos aportando mayor estabilidad estructural al conjunto de los voladizos). Sin embargo, existe un gran número de fisuras en los frentes de forjado y desconchamientos dando una sensación de escasez de mantenimiento

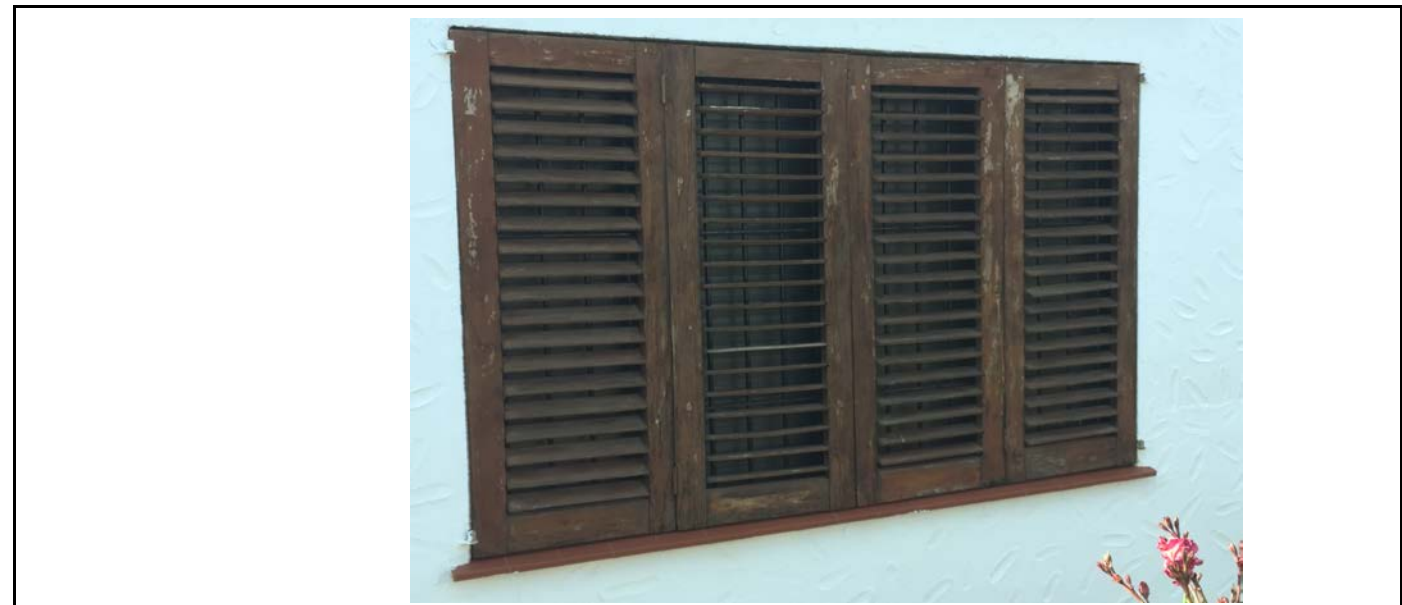
IMAGEN DETALLADA

La vivienda unifamiliar presenta un buen estado de conservación a simple vista. La única patología encontrada es el envejecimiento de la carpintería en los huecos de ventanas, que con el tiempo ha perdido la capa superficial.

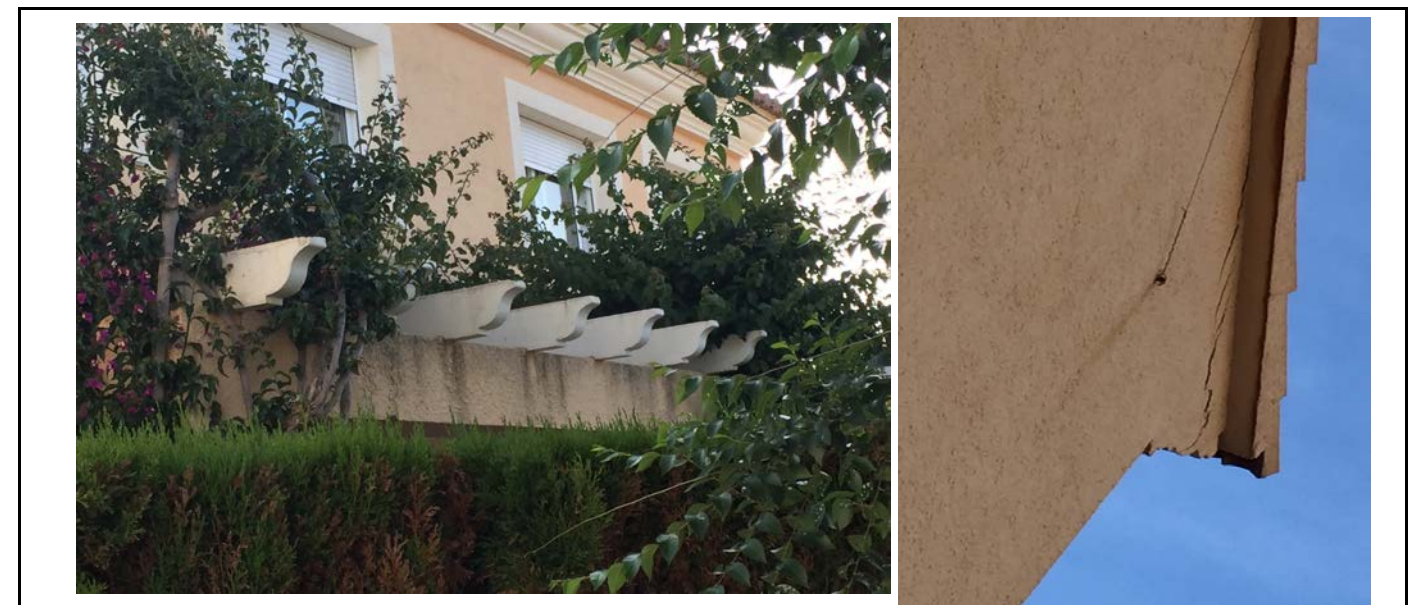
IMAGEN DETALLADA

Aparece una fisura en el lateral de la casa, en la unión entre la cubierta y la fachada. El entrevigado de la entrada a producido unas manchas en la viga que lo sostiene como consecuencia de la lluvia.

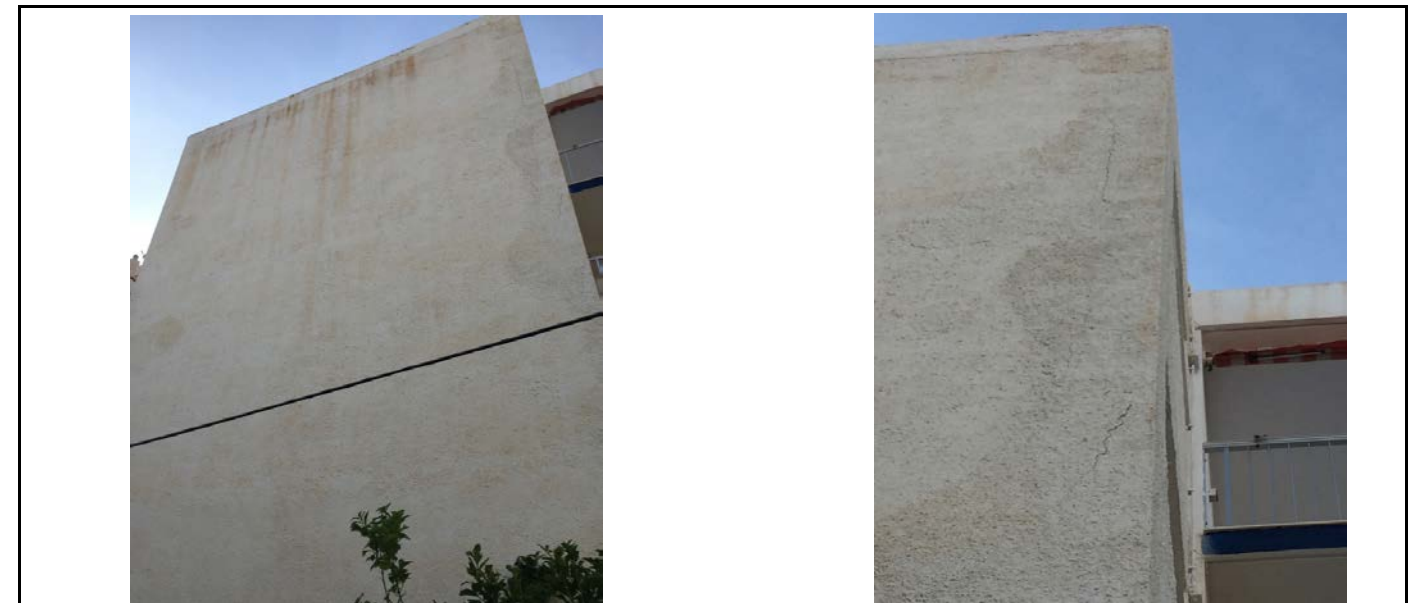
IMAGEN DETALLADA

En la imagen inferior izquierda se aprecia como la fisura horizontal existente a lo largo de la cubierta, refleja que el agua ha penetrado sobre ella y ha extendido el color rojizo producido por la corrosión por la parte superior de la fachada. La imagen derecha muestra una fisura vertical en el extremo de la fachada

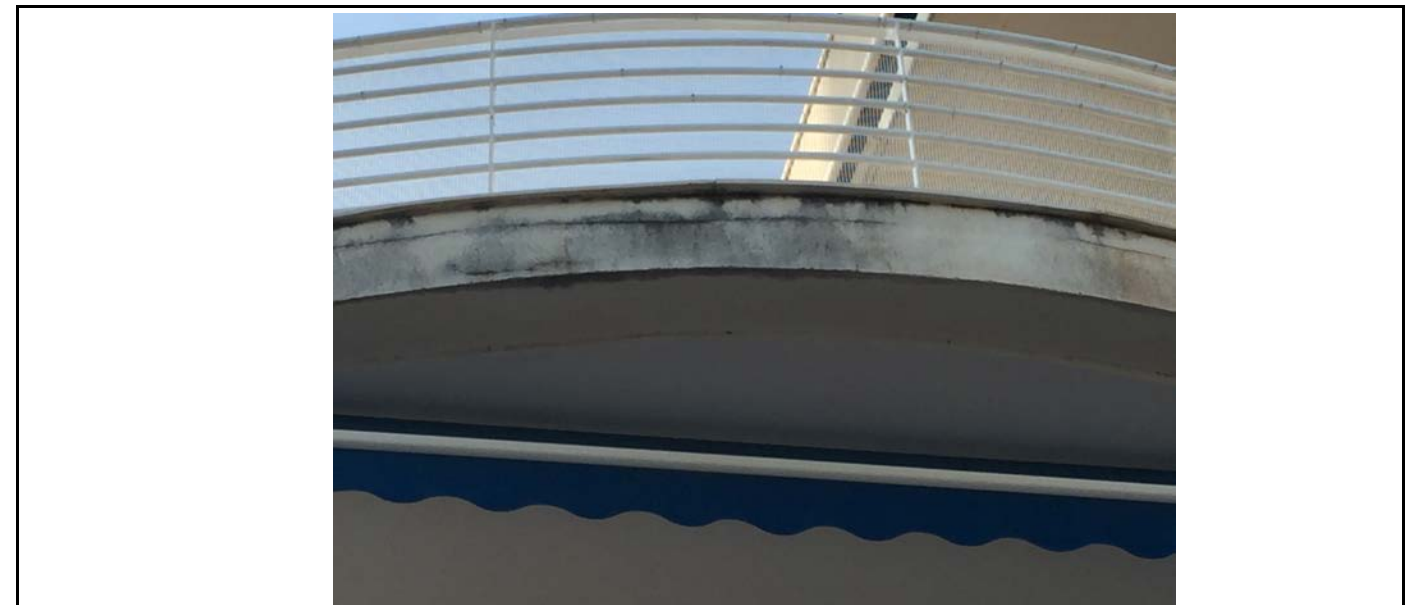
IMAGEN DETALLADA

El frente de forjado está bastante deteriorada, con zonas que incluso se puede llegar a ver el armado. La mayoría de los balcones están deteriorados con este tipo de fisuras horizontales, incluso se han producido desconchamientos de hormigón.

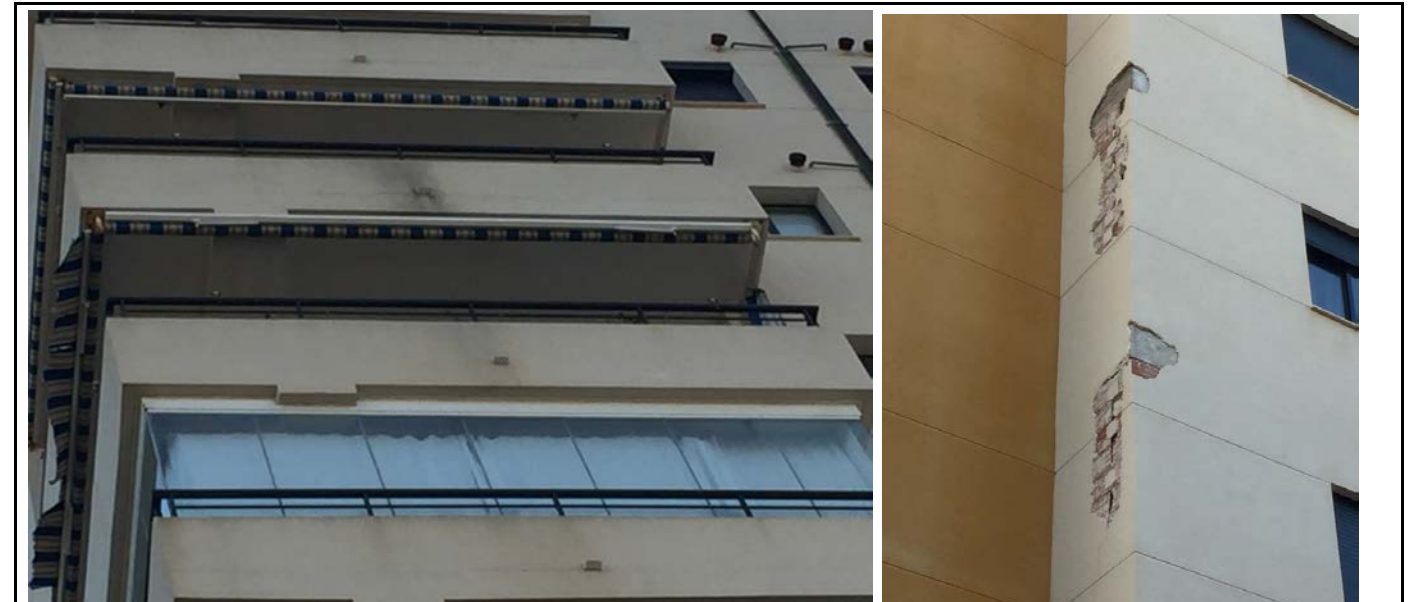
IMAGEN DETALLADA

Fisuras horizontales en los forjados, a la altura de la salida de aguas de los voladizos, además de manchas en estos puntos. En la imagen derecha se aprecia un desconchamiento muy significativo de la capa superficial de fachada, dejando al descubierto la albañilería y los forjados de hormigón en dos plantas.

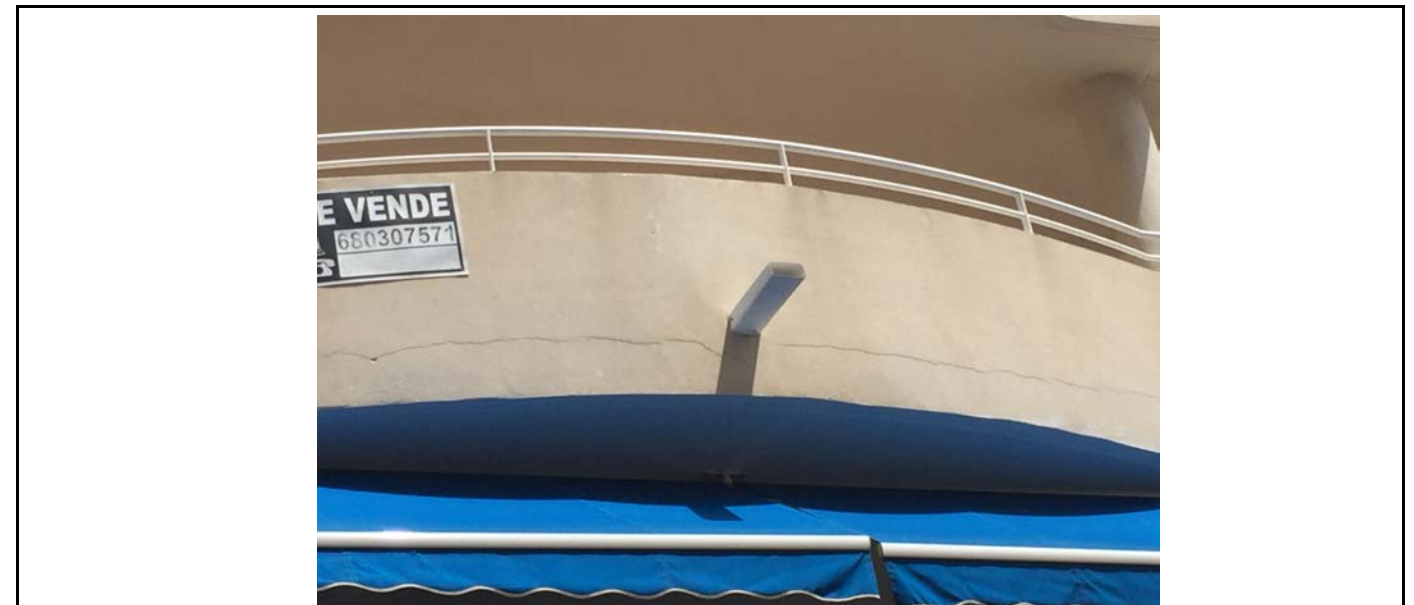
IMAGEN DETALLADA

Fisura horizontal en el frente de forjado, delimitando el espesor del forjado. También presenta manchas de suciedad de color negro en los balcones como consecuencia del agua de lluvia.

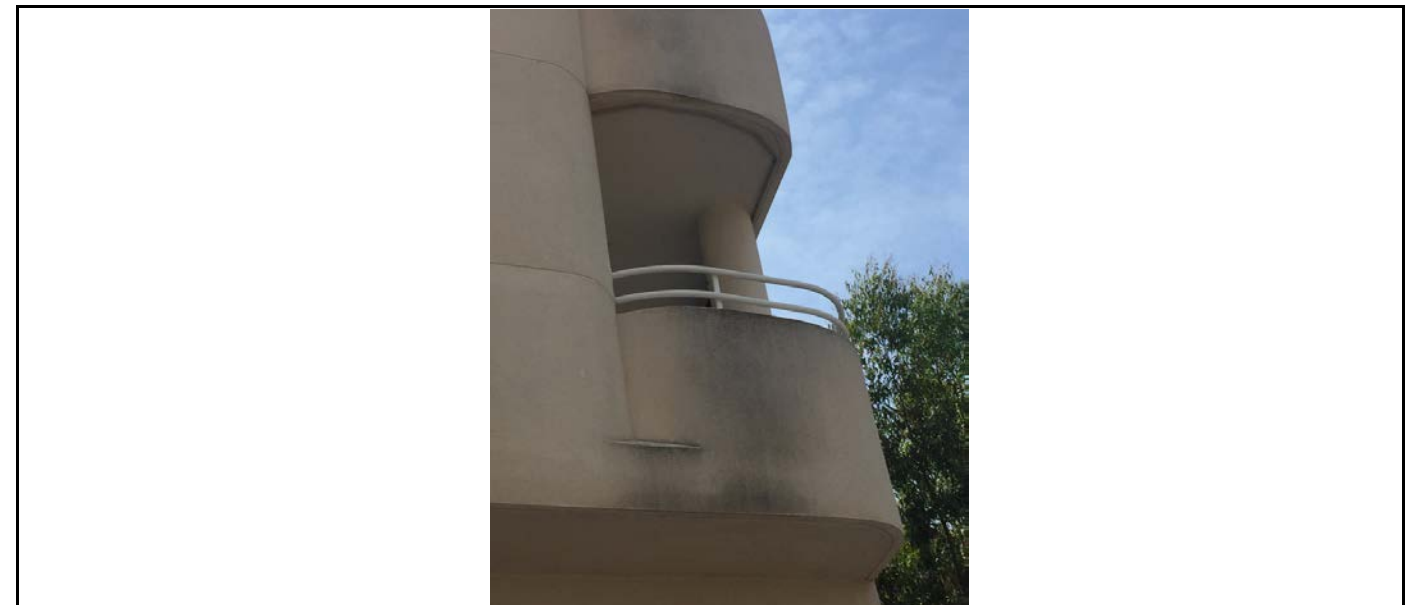
IMAGEN DETALLADA

El agua de la lluvia genera manchas en la fachada, concretamente en los balcones

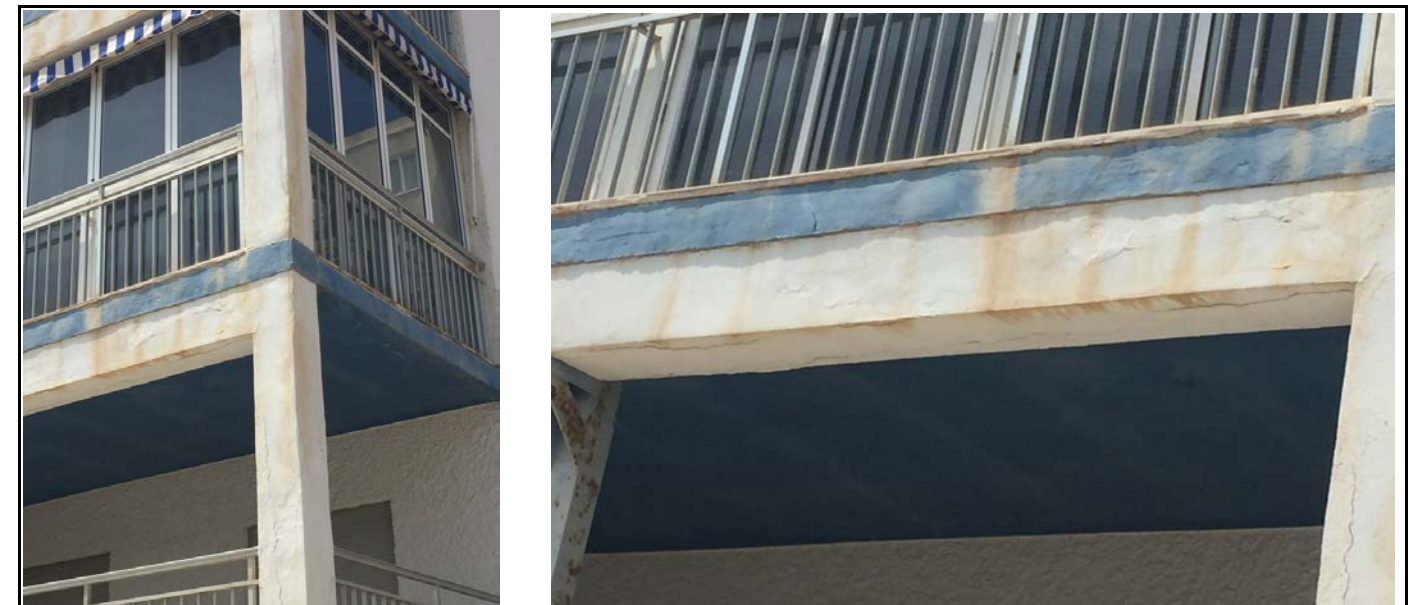
IMAGEN DETALLADA

Edificio que cuenta con casi 50 años, presenta deficiencias en los frentes de forjado y en los pilares de los balcones. Las manchas equidistantes en los frentes de forjado podrían deberse en algunos casos a la corrosión de las armaduras. En el centro de los balcones aparece un refuerzo de un pilar metálico a consecuencia de una falta de rigidez

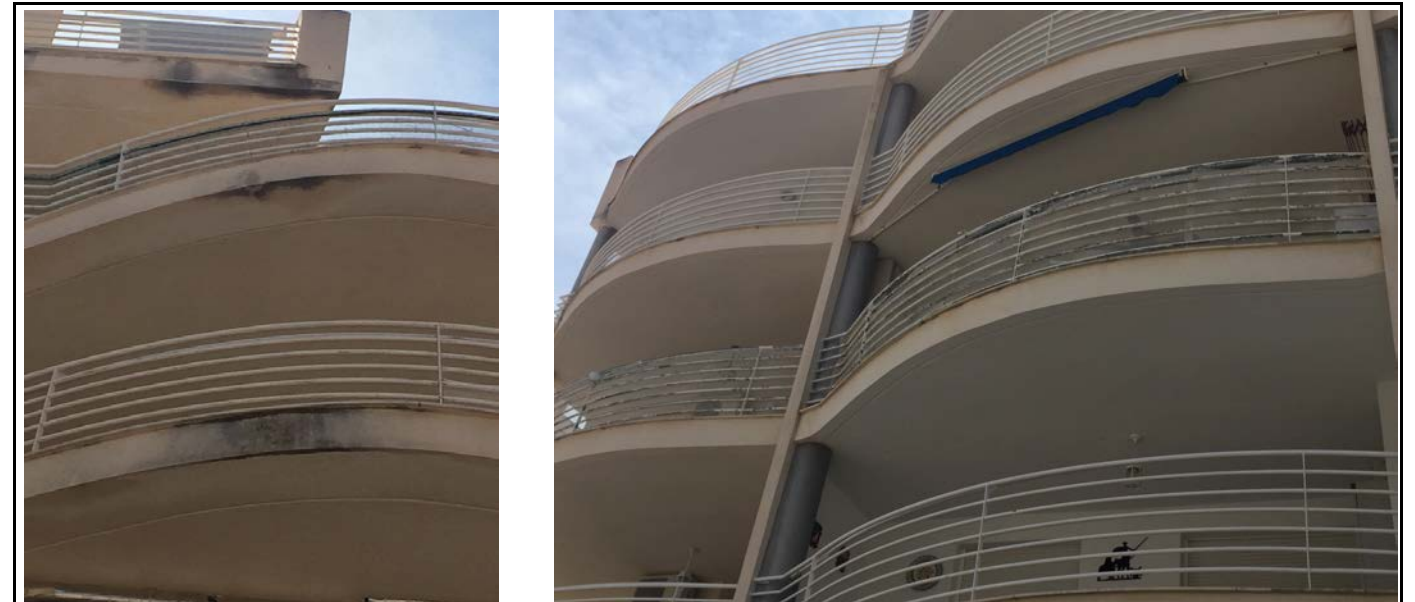
IMAGEN DETALLADA

Este modelo de edificio se repite en varias parcelas de esta zona y en todos ellos aparecen los mismos defectos, manchas de grandes magnitudes en frentes de forjado a pesar de la existencia de goterón, insuficiente para impedir que el agua ensucie estos puntos. El metal del balcón ha perdido el recubrimiento en muchos puntos.

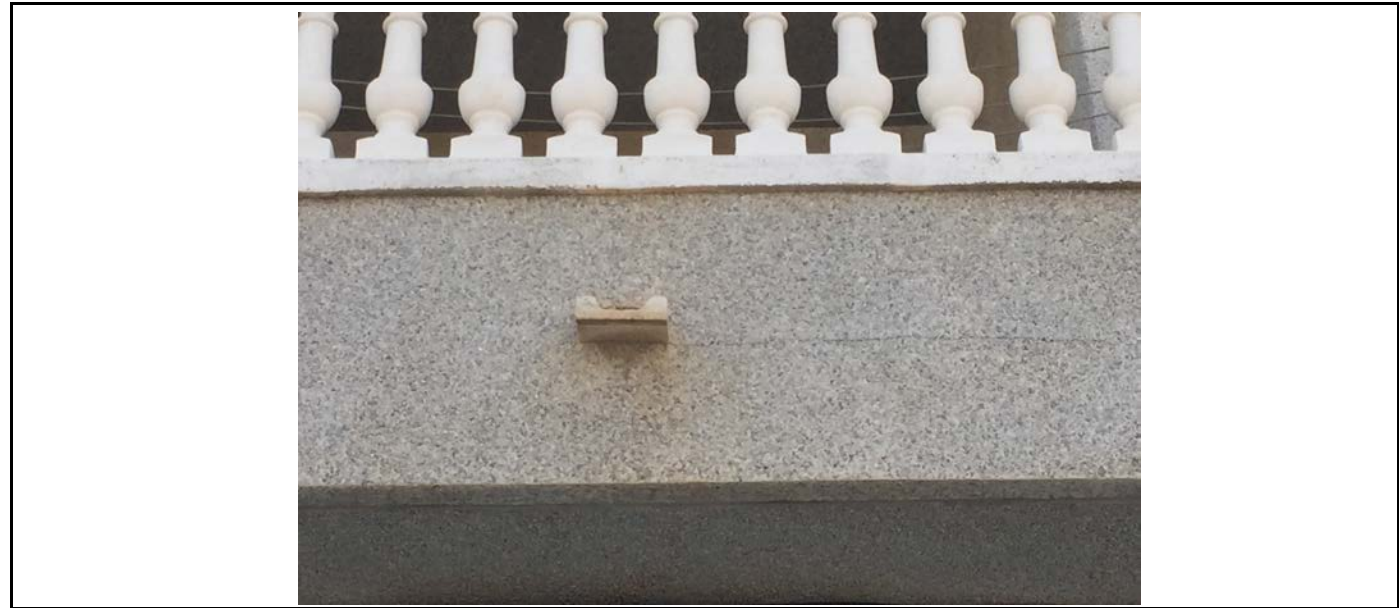
IMAGEN DETALLADA

Se ha podido apreciar alguna fisura en frentes de forjado como consecuencia de la unión del muro del balcón con el forjado. La fachada presenta un envejecimiento muy acentuado y el color de esta da la sensación de que no se ha seguido un mantenimiento.

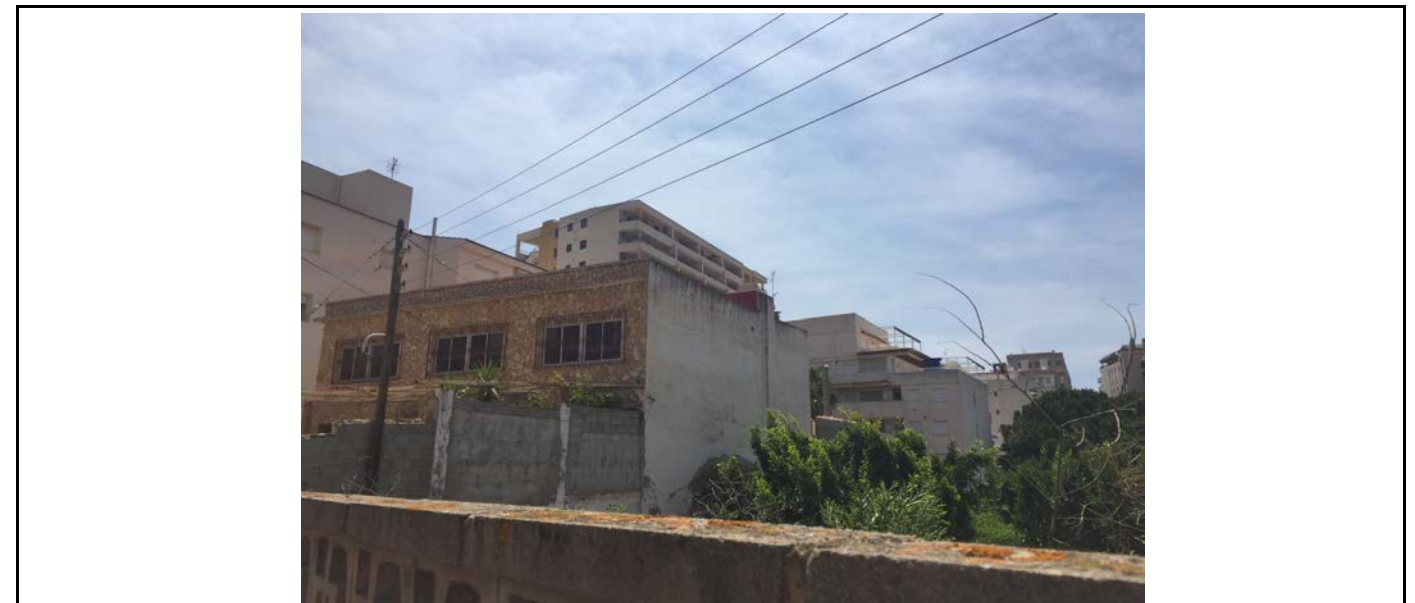
IMAGEN DETALLADA

La fachada revestida de mampostería no presenta problemas, pero la lateral cuenta con manchas producidas por la lluvia
