## FICHA DE INSPECCIÓN

LOCALIDAD Oropesa del Mar  
FECHA 5/5/17 | Id E: 1

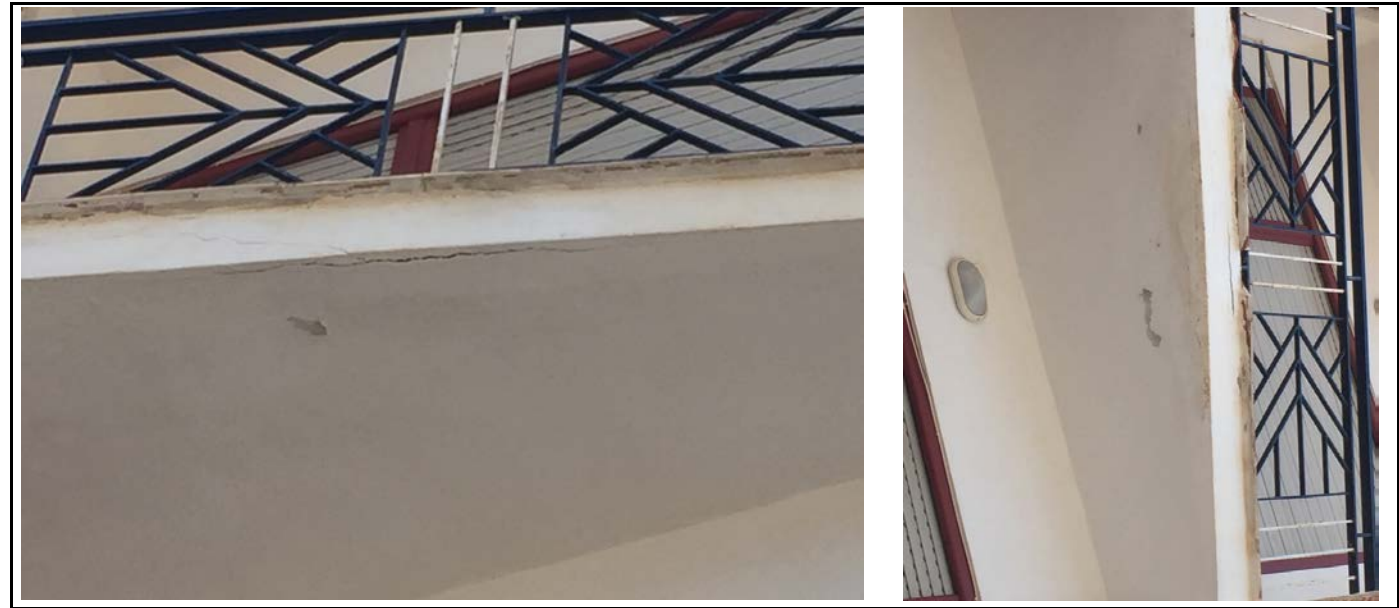
IMAGEN DETALLADA

Edificio que presenta buen estado pese a la edad como consecuencia de mantenimiento (pintura). Se encuentran fisuras y desconchados en algún frente de forjado.

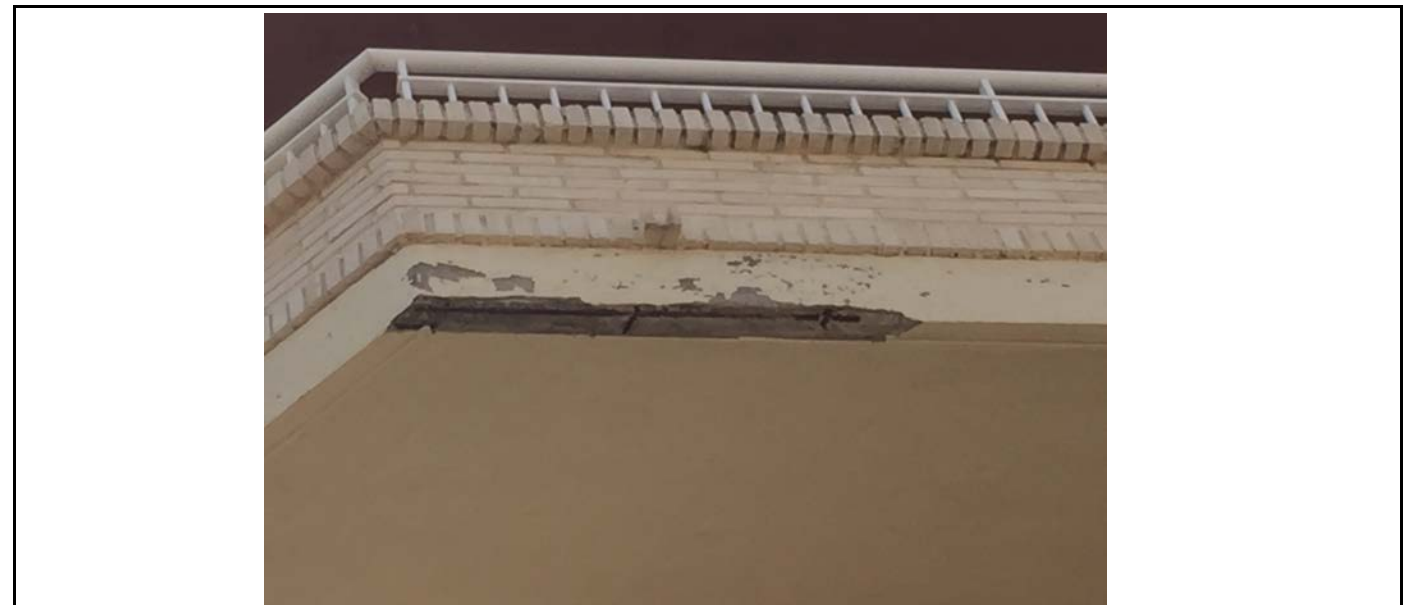
IMAGEN DETALLADA

Edificio en buen estado exceptuando un frente de forjado en el que se ha producido un desconchamiento y deja visto el armado, lo que está generando una corrosión

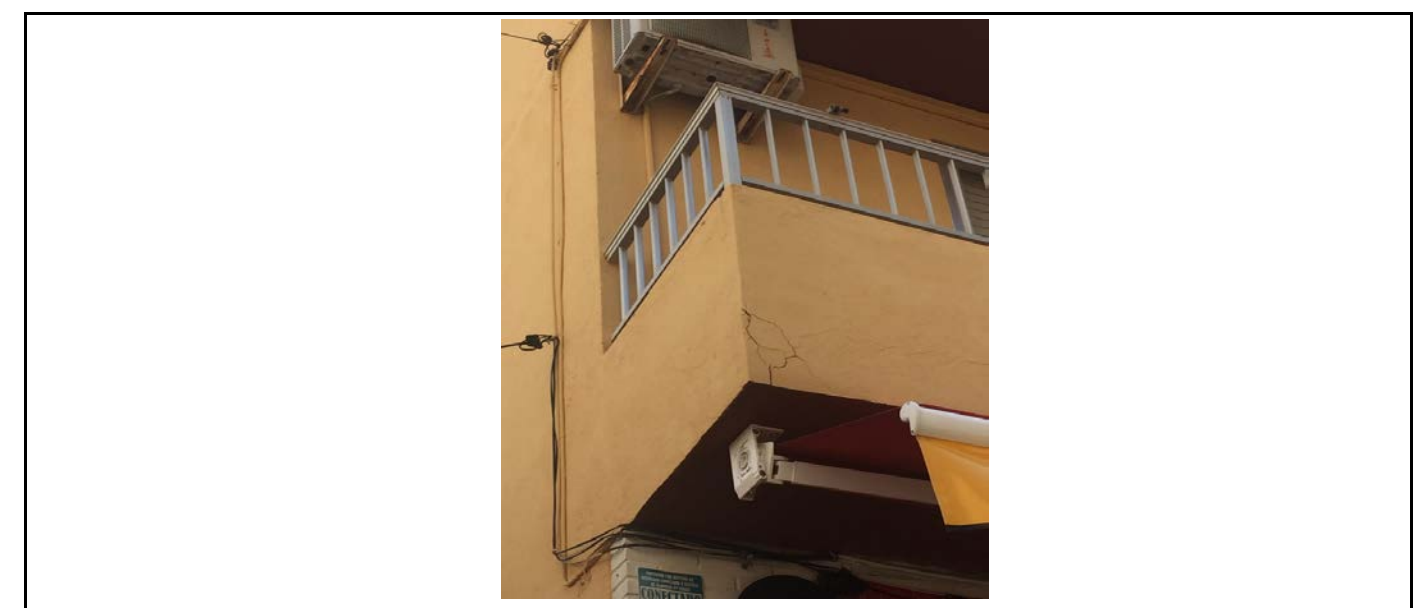
IMAGEN DETALLADA

DESCRIPCIÓN DE PATOLOGÍAS Y UBICACIÓN DE DAÑOS:	Edificación pintada recientemente, se aprecian varias fisuras en una esquina de un voladizo (imagen inferior) y en el forjado superior a este una fisura horizontal en el frente de forjado que termina en el punto de evacuación de aguas pluviales del balcón
---	---

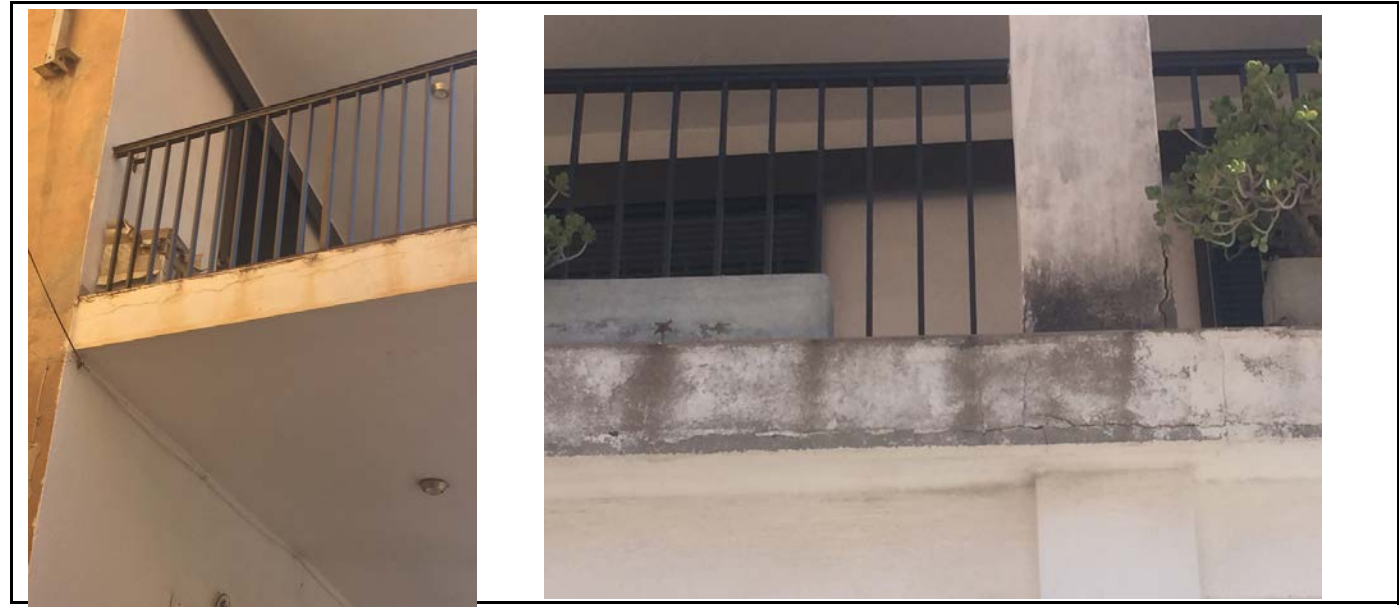
IMAGEN DETALLADA

Construcción con poco o nada mantenimiento en el frente de forjado, presenta grandes fisuras a lo largo de este. Las manchas verticales equidistantes entre son muy notables en la fachada principal (también se aprecian en menor medida en el lateral, imagen izquierda). Se aprecian desconchamientos de pintura en otros puntos de la fachada que da a la calle.

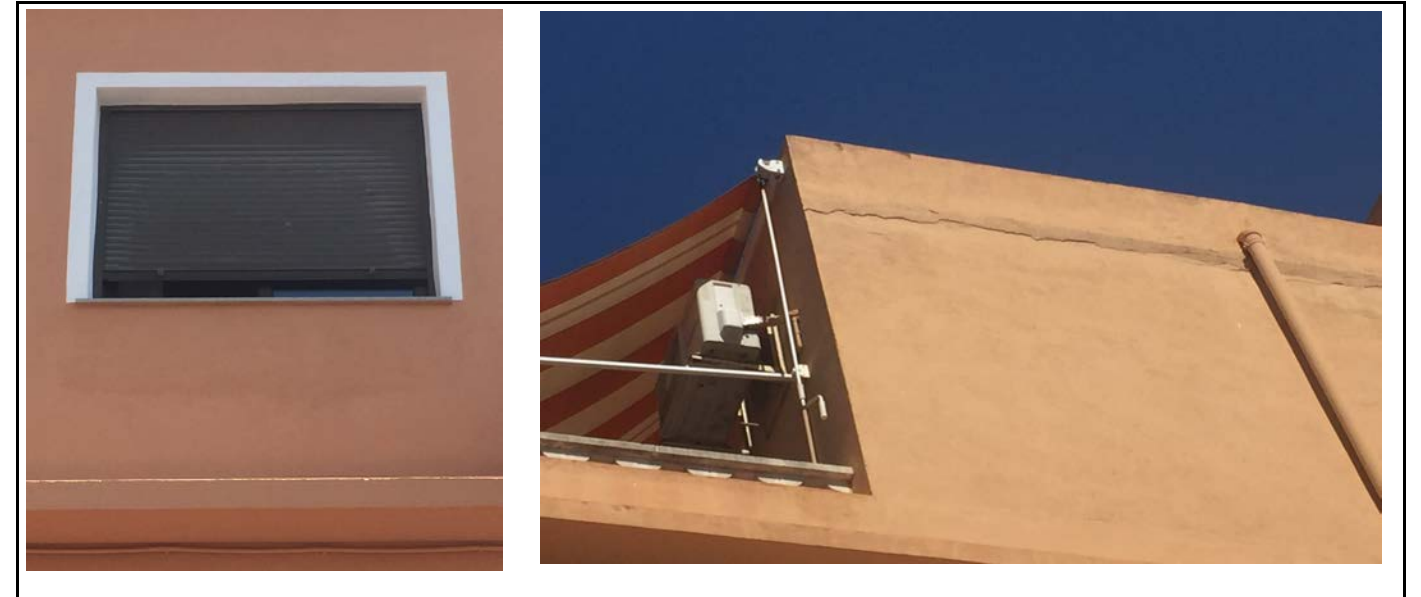
IMAGEN DETALLADA

**DESCRIPCIÓN DE PATOLOGÍAS Y UBICACIÓN DE DAÑOS:**  
Edificio con pintura reciente. En la imagen inferior izquierda se pueden observar manchas bajo los huecos de las ventanas, que serían causadas por la ausencia de goterón y que al ser pintada la fachada se aprecian menos. En la imagen inferior derecha se ve una fisura a lo largo de la fachada a la altura de la cubierta.

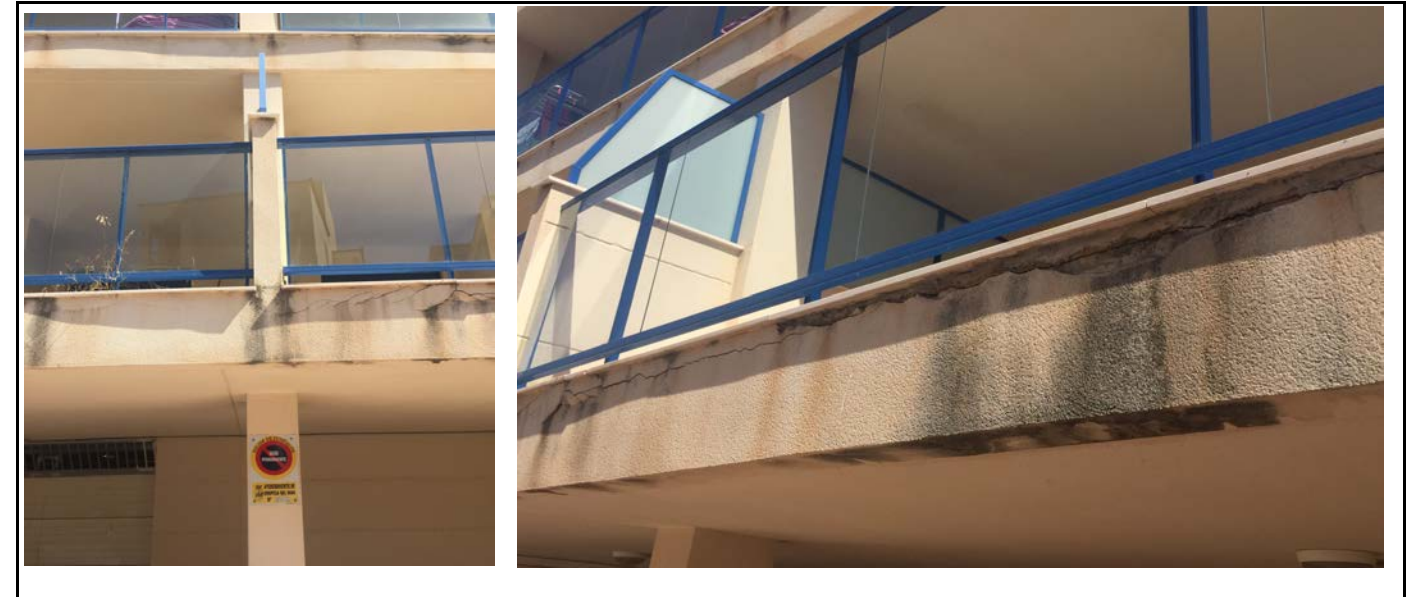
IMAGEN DETALLADA

Edificio de no mucha antigüedad con un gran número de daños en fachada, principalmente en el frente de forjado. En la imagen inferior derecha se puede ver como el goterón corta el flujo del agua bajo el forjado, evitando que manche todo este. Las fisuras horizontales existentes en varios forjados, han alcanzado una gran magnitud, dejando al descubierto el armado en algunos puntos. En la imagen inferior izquierda se aprecian fisuras paralelas y diagonales que se van aproximando al pilar como consecuencia de posibles excesos de tracciones en el forjado.

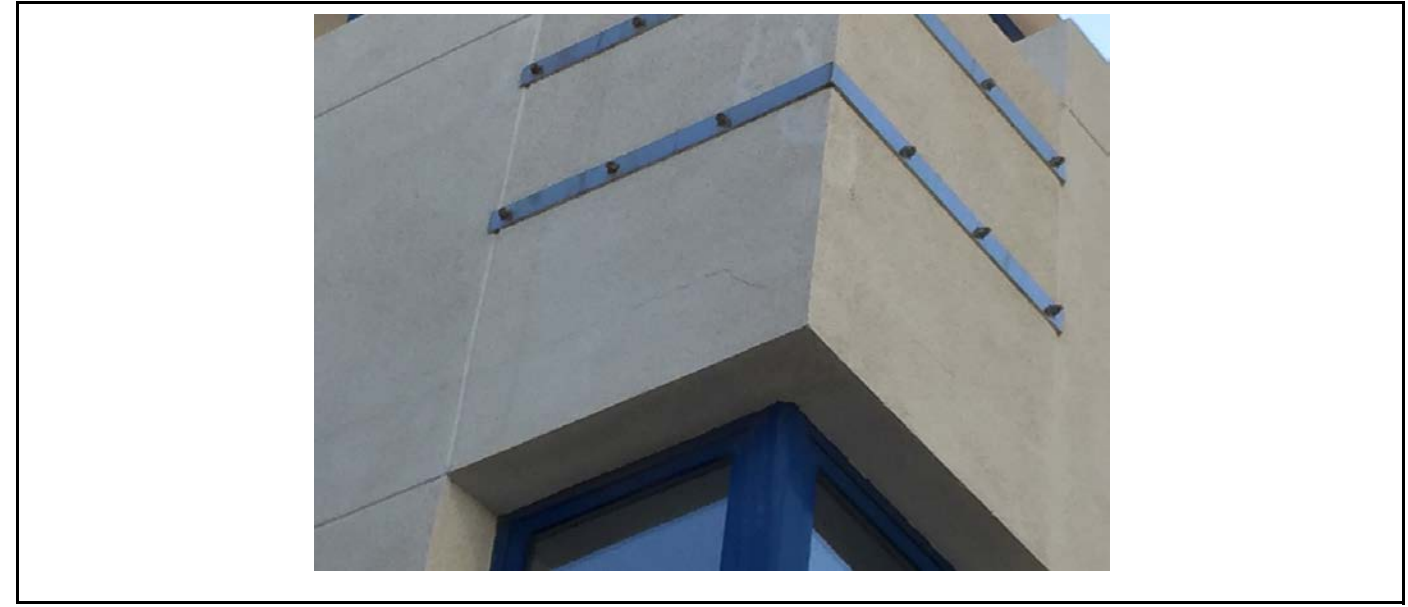
IMAGEN DETALLADA

Se aprecia una fisura superficial del revestimiento sobre el hueco de la ventana y algún elemento metálico de acabados que ha sufrido algo de corrosión

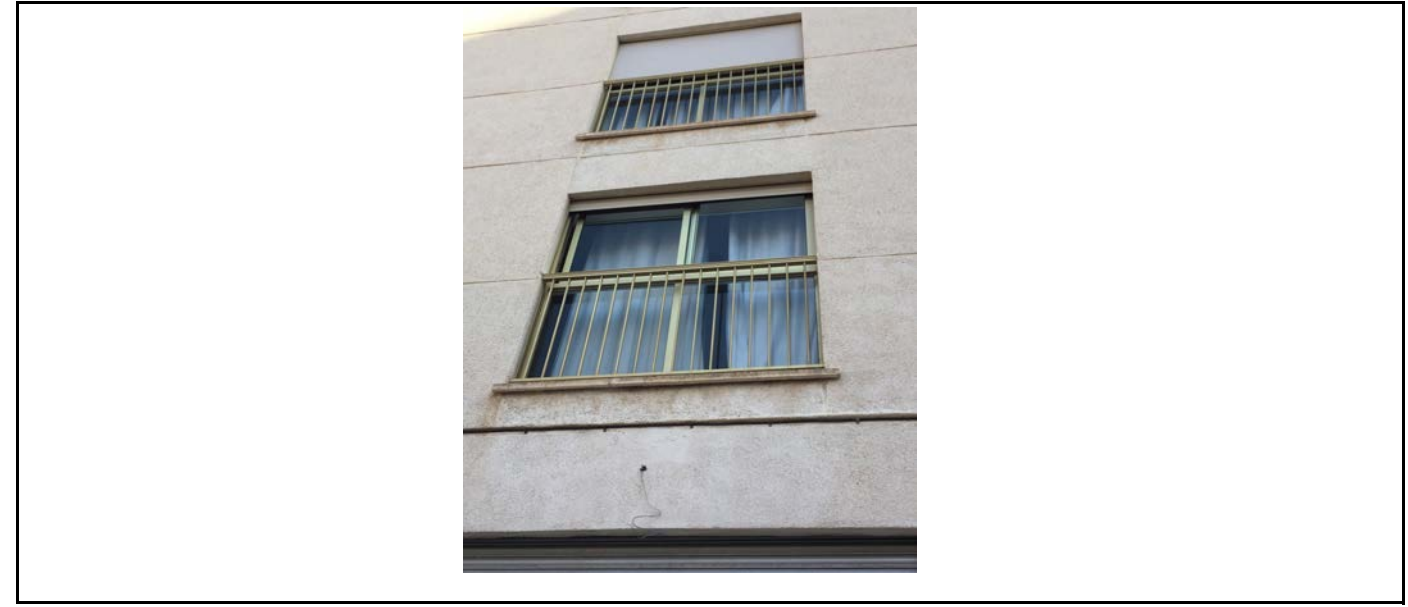
IMAGEN DETALLADA

No se aprecian fisuras en la fachada, pero si un envejecimiento en el recubrimiento como consecuencia del agua de la lluvia, principalmente bajo algunas ventanas donde el goterón no tiene suficiente separación de la fachada

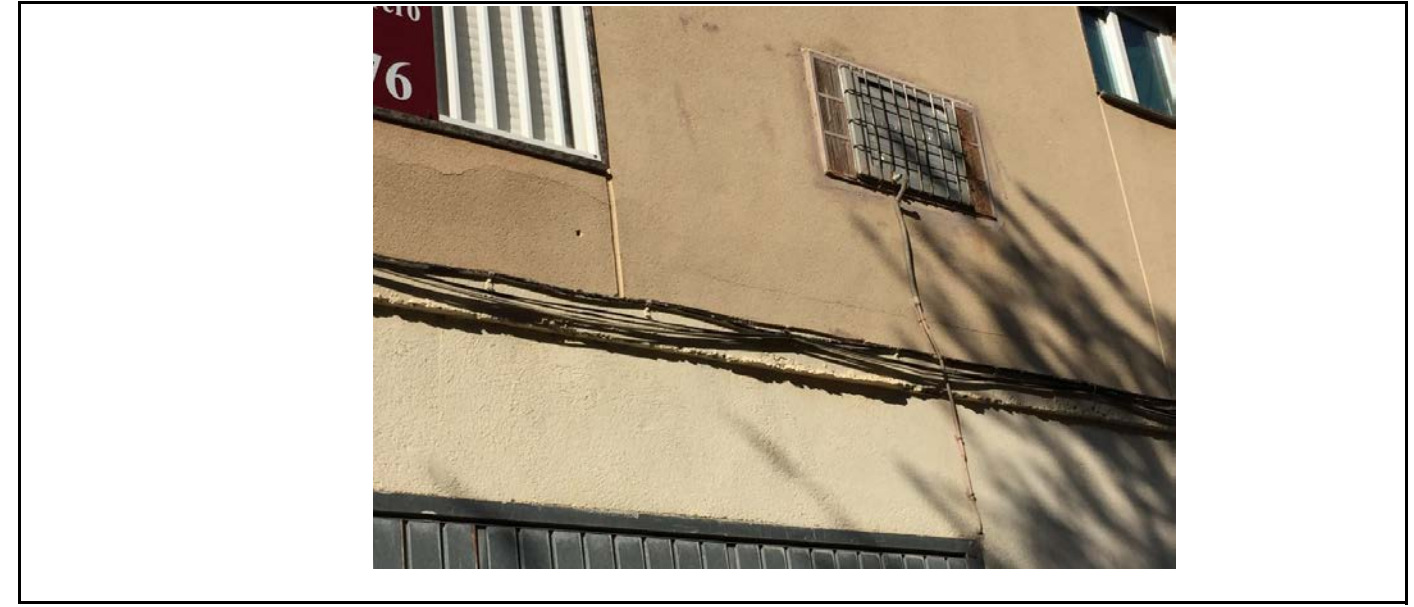
IMAGEN DETALLADA

Fisuras encontrada en el frente de forjado de la primera planta. Bajo el hueco de la izquierda, se ve una fisura a distinta altura que incluso tiene un plano distinto al resto de la fachada, en cualquier caso ambas parecen ser del revestimiento de fachada y no afectan a la estructura. Se aprecia algo de suciedad en el edificio como consecuencia del envejecimiento por el agua de lluvia.

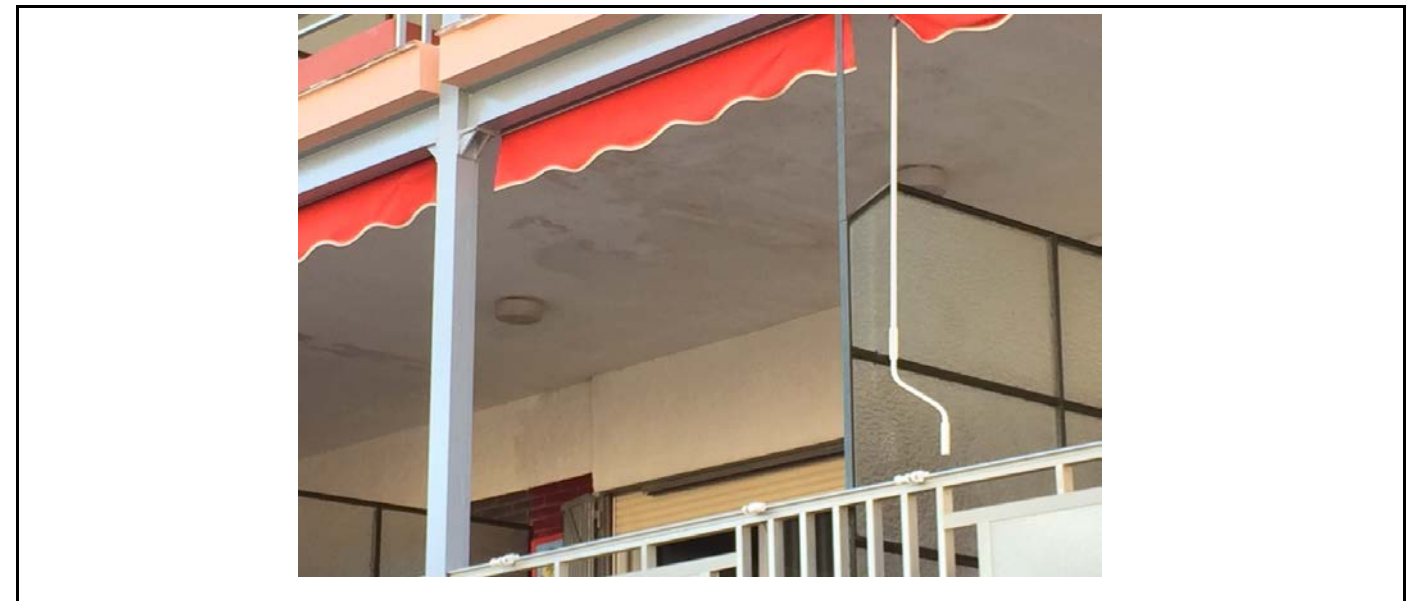
IMAGEN DETALLADA

Se aprecian humedades bajo los forjados en varias viviendas y algún desconchado
