ESTUDIO DEL ESTADO DE CONSERVACIÓN Y PROPUESTA DE INTERVENCIÓN DE LOS ELEMENTOS ORNAMENTALES METÁLICOS DEL PANTEÓN FAMILIAR DEL MARQUÉS DE DOS AGUAS.

**CONTEXTUALIZACIÓN HISTÓRICA, Y DIAGNÓSTICO DEL ESTADO
ACTUAL.**

Presentado por Rubén Broseta Salas

Grado en Conservación y Restauración de Bienes Culturales

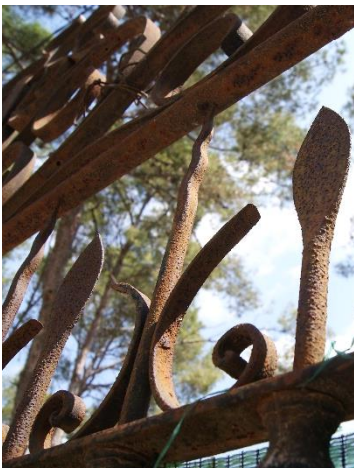
Figura 10. Detalle del estado de conservación del portón principal exterior.

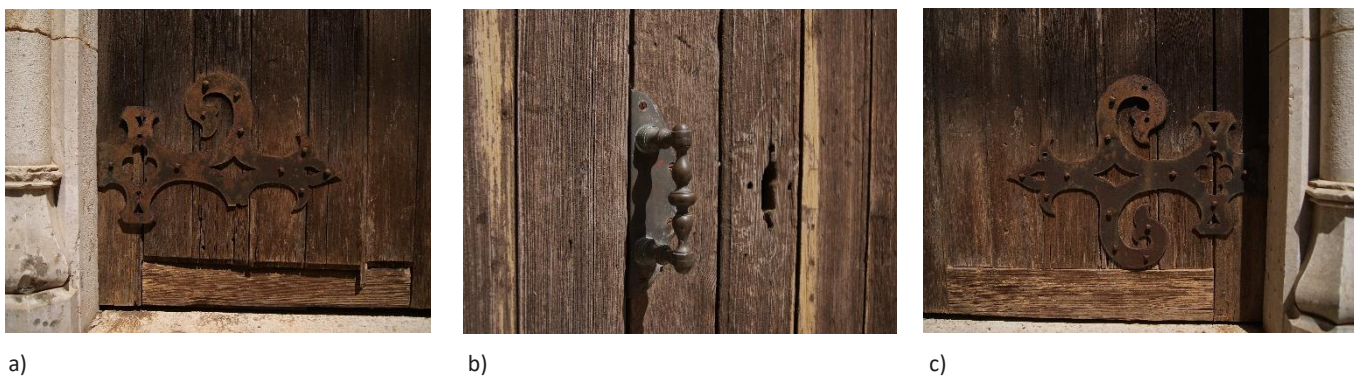
Las bisagras presentan un estado de conservación considerablemente malo en el que se profundiza en el en apartado 6. *Estado de Conservación*. Estas bisagras, además de una funcionalidad evidente, presentan una carga ornamental importante. Con formas geométricas y orgánicas, aportan un grado más a la calidad estética del recinto.

Figura 14 (a-c). Fotografías detalladas de las bisagras: a) Bisagra inferior izquierda; b) Manilla y Faltante en cerradura; c) Bisagra superior derecha.

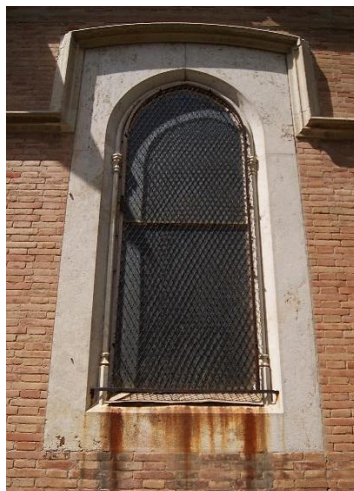
En cada muro de la edificación octogonal se encuentra al menos un ventanal; todos ellos están protegidos por enrejados metálicos, que presentan un estado de conservación muy deplorable. El enrejado está anclado a las secciones pétreas del muro y presenta un diseño simple de finas varillas diagonales que se entrecruzan. Su forma general está adaptada para cubrir toda la superficie del ventanal de manera específica, así que en cada pared se aprecia una alternancia en su morfología. Existen dos tipos de enrejado, en arco (Fig. 17) y circular (Fig. 18). En ambas imágenes se aprecia una escorrentía en el muro, producto del óxido de hierro procedente de los enrejados metálicos.

Figura 17. Enrejado de ventanal en arco.

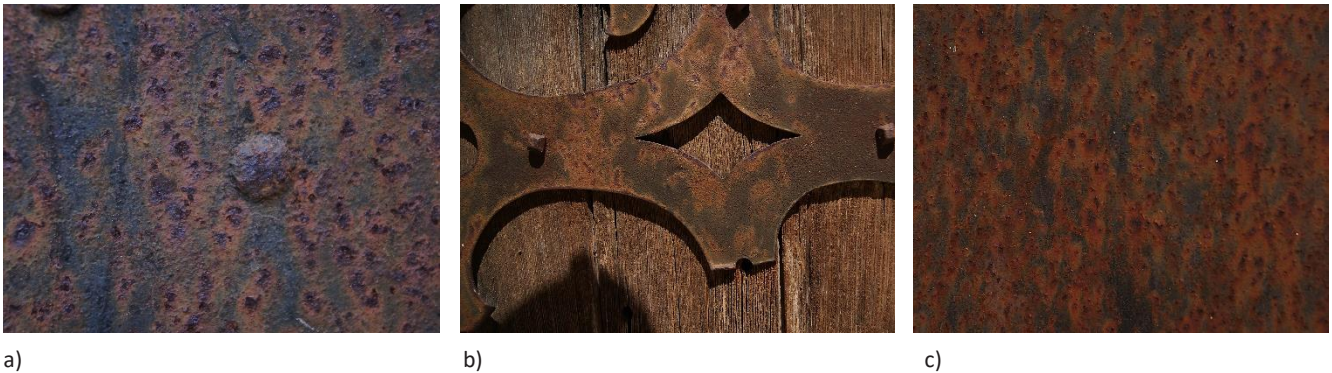
Figura 20 (a-c). Fotografías detalladas de daño por picadura: a) Detalle de daño por picadura en Portón Metálico; b) Daño por picadura en Bisagra; c) Detalle de daño por picadura.

El daño por picadura comienza en una zona pequeña y se extiende con el paso del tiempo, dando lugar a una fase conocida como picadura extendida. Después de un tiempo, se aprecian formaciones de pequeños cráteres, que deterioran y perforan el soporte metálico y su estabilidad e integridad.

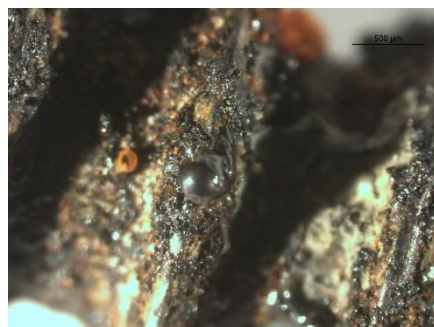
Figura 21. Cloruro en hierro forjado a través de lupa binocular.

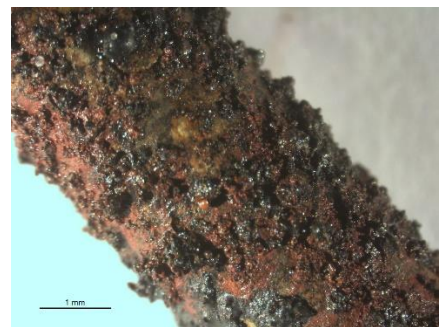
Figura 22. Goetita [α -Fe₃O(OH)] en hierro forjado a través de lupa binocular.

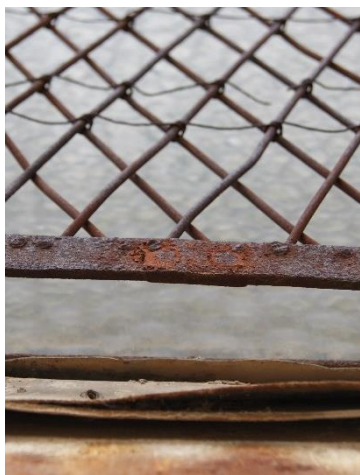
Figura 23. Costra de herrumbre en ensamble del enrejado de los ventanales.

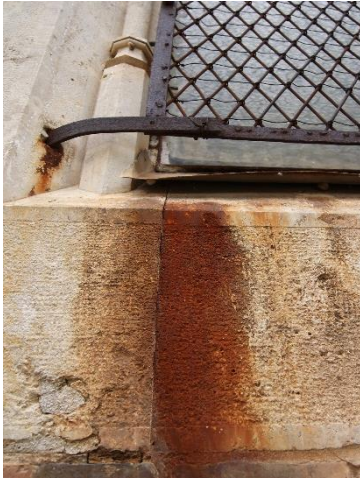
Figura 24. Mancha de herrumbre sobre los muros del panteón del Marqués de Dos Aguas.

Además, esta capa de óxido genera indirectamente otro inconveniente importante relacionado con el emplazamiento donde está situado el elemento metálico, en este caso, de gran importancia. En el caso de cambios climatológicos relacionados con las precipitaciones, esta capa puede ser trasladada del elemento metálico arrastrada por la lluvia, hacia la superficie donde está anclada; a estas manchas se les conoce por el nombre de escorrentías. Este hecho, sumado a la porosidad del muro que presenta el panteón, provoca resultados nefastos y de complicada remoción como se muestra en (Fig. 24).

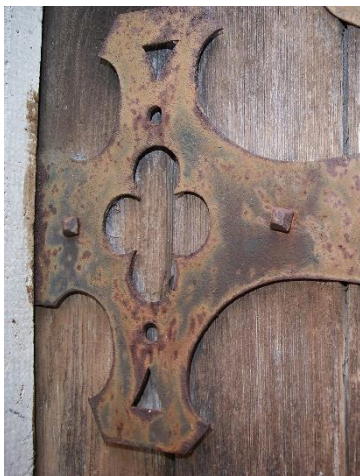
Figura 25. Detalle de estado de conservación en bisagra inferior izquierda.

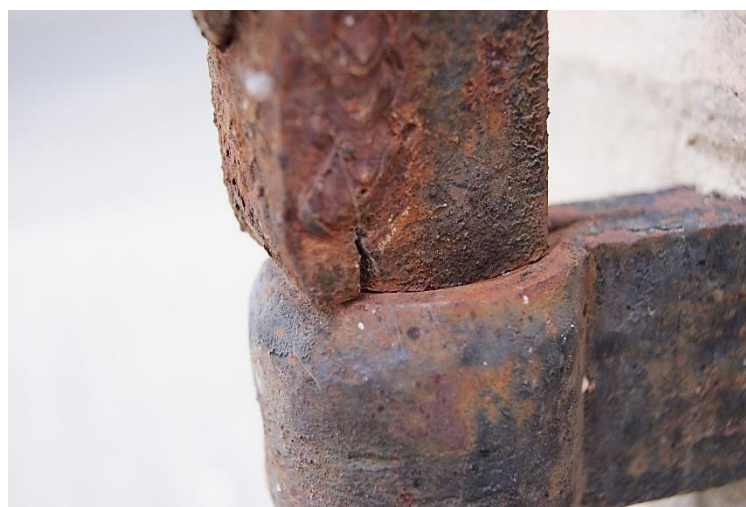
Es por esto por lo que los elementos situados en los accesos, donde las personas tratan con ellos de manera constante, son los más afligidos por este tipo de deterioro. Y por este motivo también, entre otros que han ido mencionándose durante el desarrollo de este apartado, se han escogido el portón metálico y las bisagras como elementos representativos principales.

Figura 26. Detalle en bisagra menor izquierda del portón principal metálico.

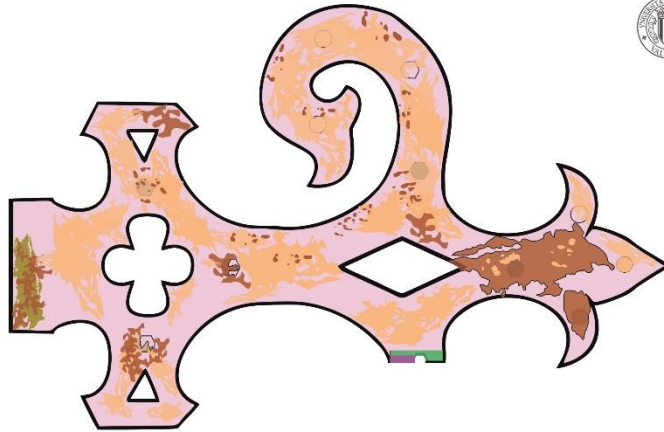
Figura 27. Mapa de Daños de Bisagra ornamental inferior izquierda del portón de madera.

Nombre de la Pieza: Pieza ornamental Inf. Izq.
		Material: Hierro
		Vista: Frontal
		Faltantes: Figura curva inferior y Clavería (2 Clavos)

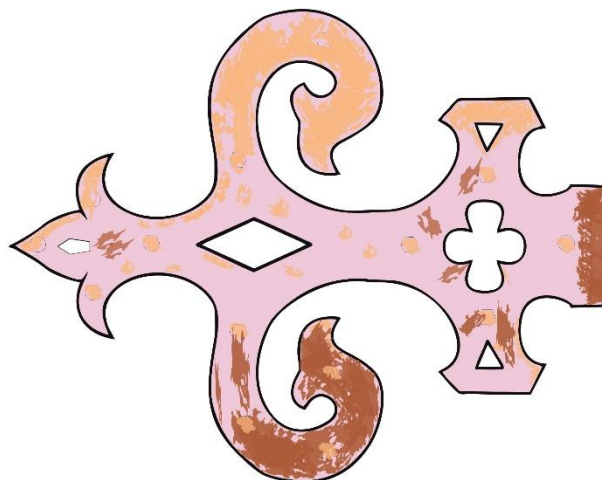
Figura 28. Mapa de Daños de Bisagra ornamental inferior derecha del portón de madera.

Nombre de la Pieza: Pieza ornamental Inf. Der.
		Material: Hierro
		Vista: Frontal
		Faltantes: Clavería (3 Clavos)

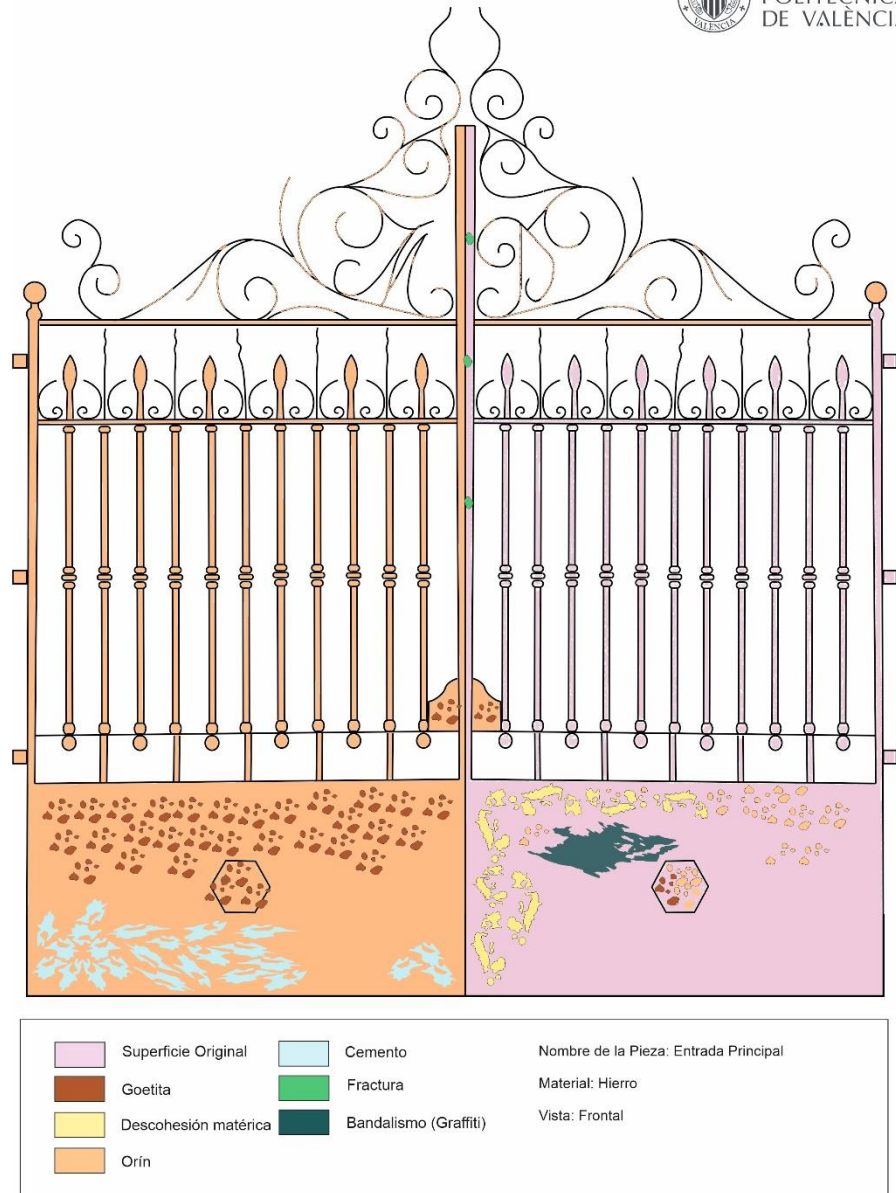
Figura 29. Mapa de Daños del Portón Principal metálico.

Cabe mencionar, que en el portón principal se observa una considerable diferencia de deterioros entre la puerta derecha y la izquierda. Esto es debido, presumiblemente, a que una de ellas ha estado cubierta durante un largo periodo de tiempo con una lona opaca de material plástico, al igual que gran parte del enrejado perimetral. Al parecer, la familia que custodia el emplazamiento cubría la propiedad para aumentar la privacidad. Este simple acto, ha provocado cambios significativos en los factores de deterioro y en la morfología del ataque que han afligido a cada una de las puertas.
