1. Levantamiento métrico-descriptivo 3. Planta del Tramo Norte Escala 1/250

2. Estudio constructivo

3. Estudio de degradación material 1. Alzado Tramo Norte TA, L1 y TB

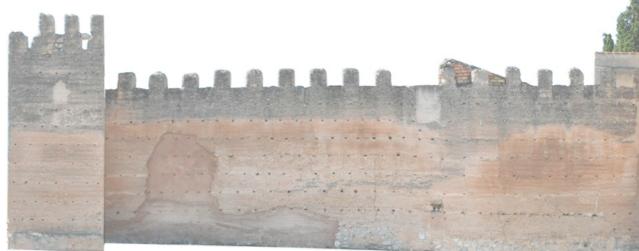
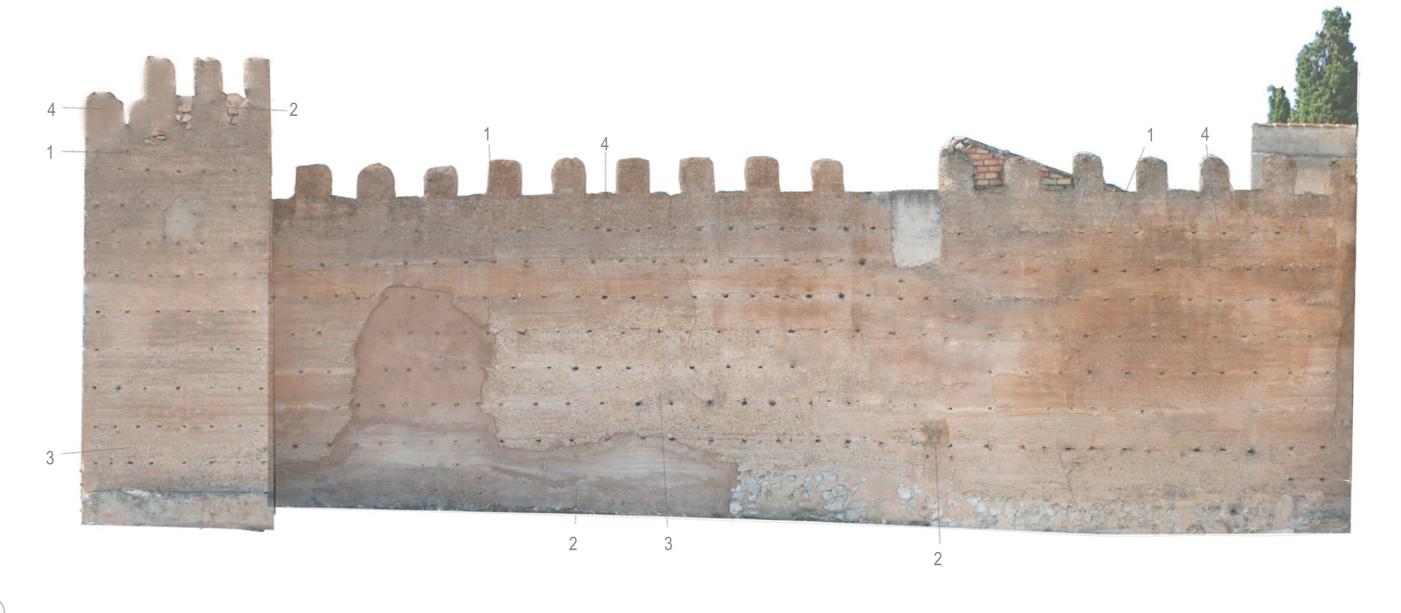
Estado actual

- 1. Limpieza de líquenes
- 2. Sellado de oquedades y grietas
- 3. Consolidacion superficial con agua de cal
- 4. Hidrofugación

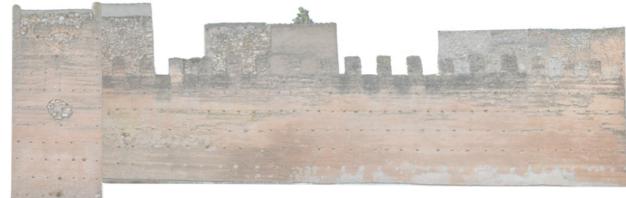
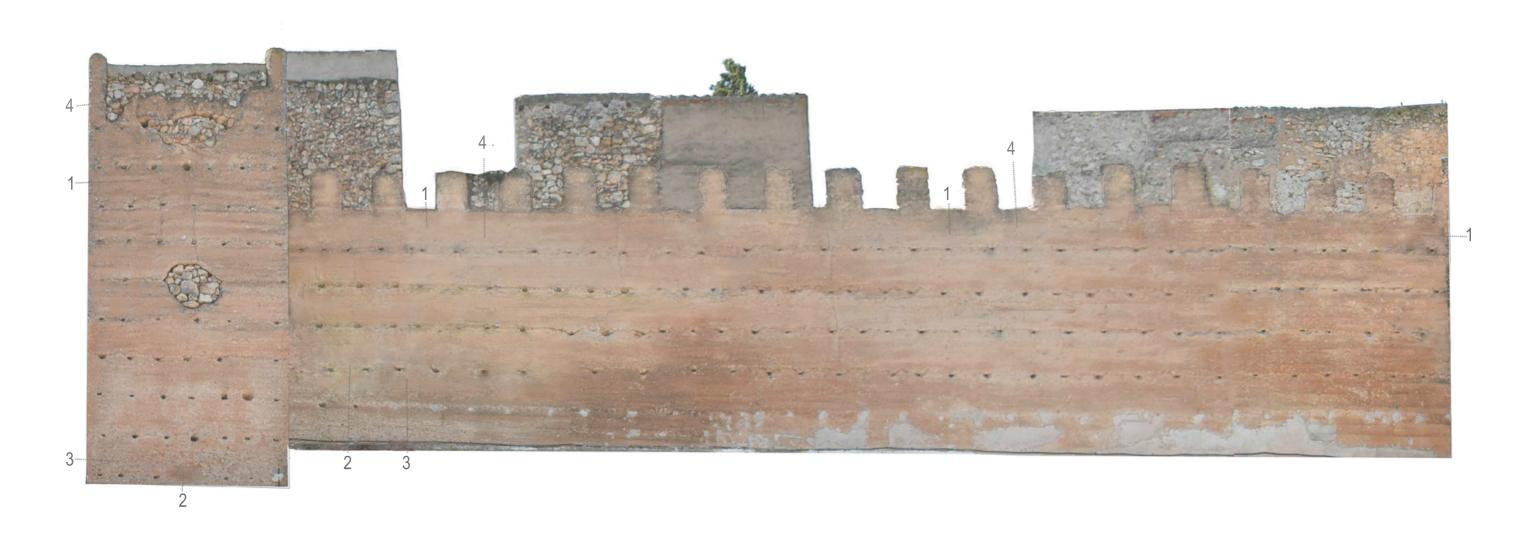
6. Propuesta de restauración 2. Alzado Tramo Norte L2, TC y L3

Estado actual

- 1. Limpieza de líquenes
- Sellado de oquedades y grietas
   Consolidacion superficial con agua de cal
- 4. Hidrofugación

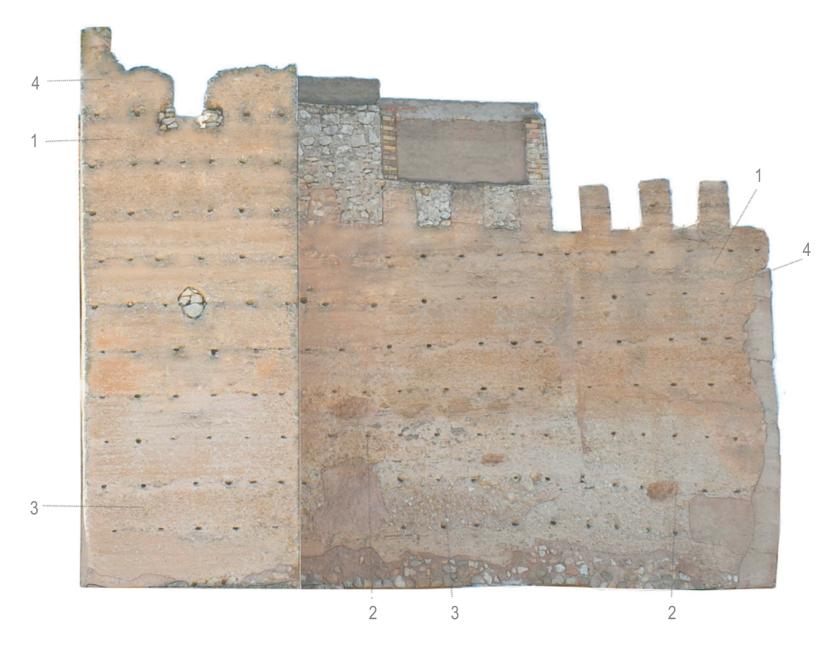
Estado actual

- 1. Limpieza de líquenes
- 2. Sellado de oquedades y grietas3. Consolidacion superficial con agua de cal4. Hidrofugación
