**11. ANNEX 2. ALÇAMENT GRÀFIC.
ESTUDI TORRE DE MONTROI**

ANÀLISIS CONSTRUCTIU

ANÀLISIS PATOLÒGIC

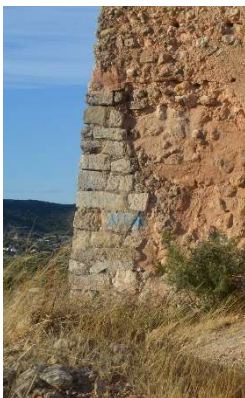
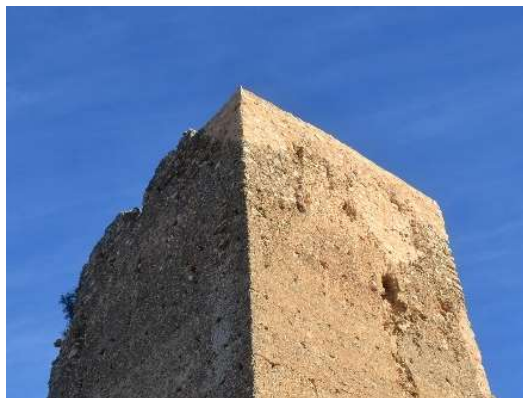
INTERVENCIIONS POSTERIORES

Intervencions posteriors a base de morter, maçoneria o carreus. Aparició a la façana exterior (coronació, base i cantons) i façanes interiors. Reparació d'elements perduts.

Acció antròpica, per a reconstruir la imatge de la torre o consolidar l'estructura, a causa de derrocaments voluntaris, accions naturals o lesions estructurals.

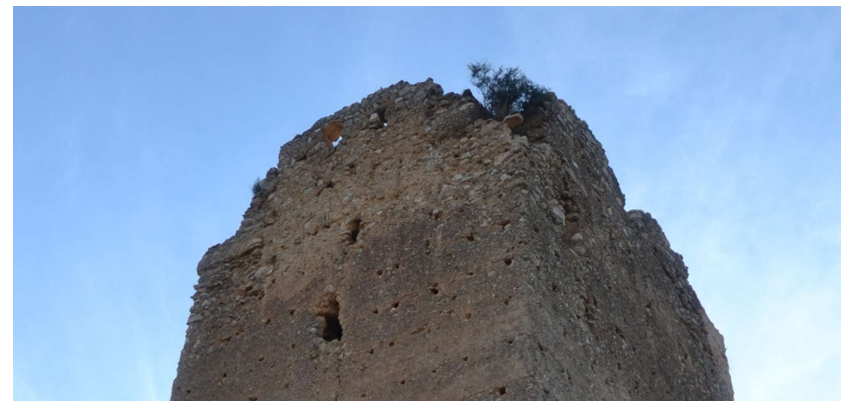
PRESENCIA DE MACRO VEGETACIÓ

Presència de macro vegetació a la coberta de l'edifici sobre una acumulació de terres orgàniques i de la pròpia tàpia.

Acció biòtica. El vent serveix com a transport de les llavors. Per la seua situació, l'exposició al sol, temperatura i l'efecte de la pluja contribueix al seu creixement. Problemes importants si les arrels s'introdueixen al material i el disgreguen. S'observa pèrdua de volum en la volta de la coberta.

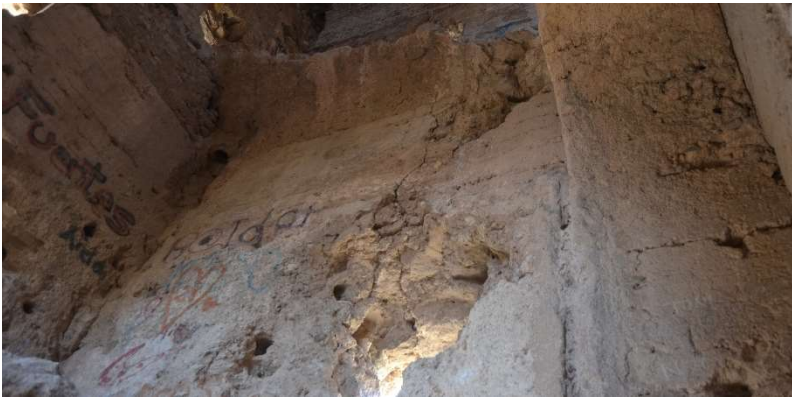
FISSURES

Obertures que tendeixen a separar els murs i disgregar el material. Recorren les diferents façanes, interior i exterior.

Causades per deformacions estructurals en l'edifici, pèrdua de volum o materials i obertura de nous buits que produeixen un augment les tensions i pressions a l'interior del material. Impacte estètic i estructural.

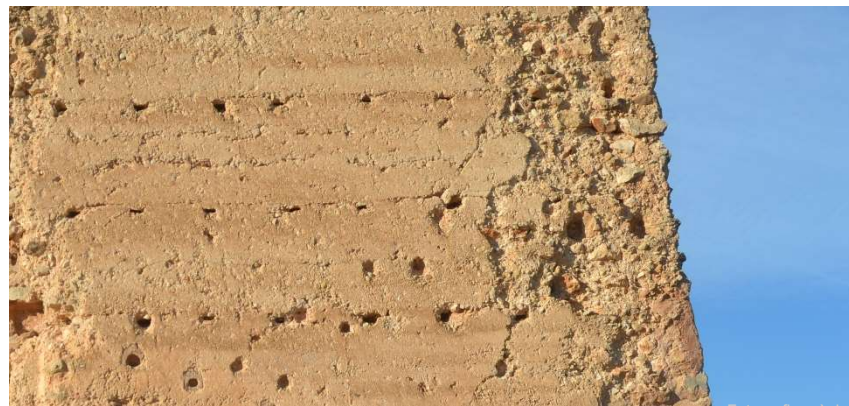
PÈRDUA DE COSTRA

Despreniment del revestiment de cal de la tàpia. Es manifesta en gran part de la torre.

Les filtracions d'aigua a través del material porós produeixen concentracions d'humitat a l'interior de la tàpia que originen una pèrdua de consistència, adherència i reblaniment, provocant un quartejament i la posterior caiguda del revestiment.

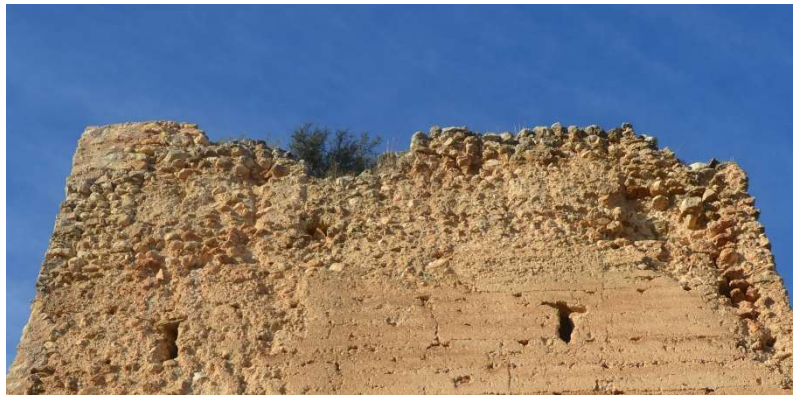
PÈRDUA DE MASSA

Pèrdua de material de la tàpia, que deixa veure la composició a base de maçoneria. Es localitza en la base i coronació.

La humitat origina la pèrdua de costra i la matèria interior queda desprotegida i en contacte directe a l'exterior, fet que accelera la seua degradació.

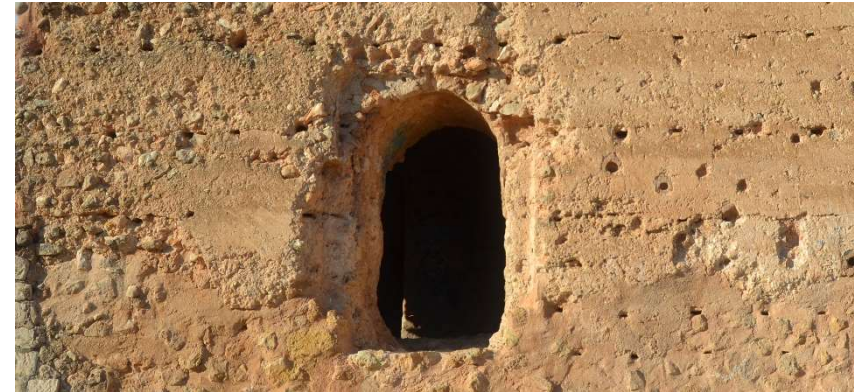
PÈRDUA DE CARREU

Desaparició de les peces monolítiques de carreu que conformaven la protecció de l'accés front a l'erosió, per ser un dels punts més dèbils.

Aquesta pèrdua s'origina per acció natural degut a moviments en les façanes i erosió que acceleren la falta de cohesió entre els materials, o bé a causa d'un espoli intencionat.

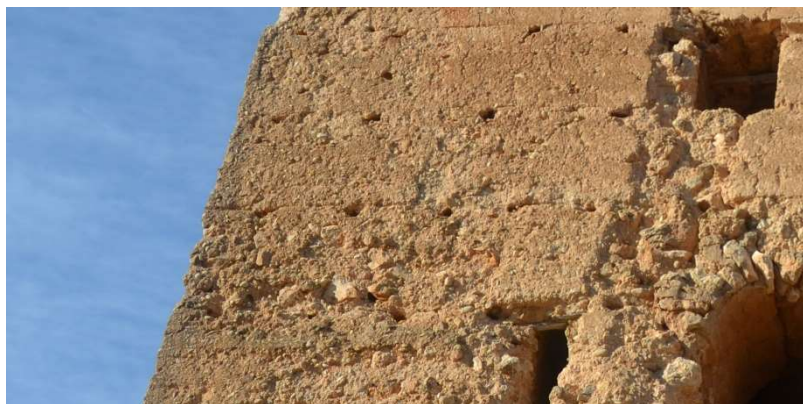
EROSIÓ SUPERFICIAL

Degradació superficial de la costra de la tàpia. Es localitza en els cantons de la façana exterior.

Acció del vent i les gotes de pluja que impacten en la superfície. A més, aquestes accions es potencien per la situació aïllada de la torre.

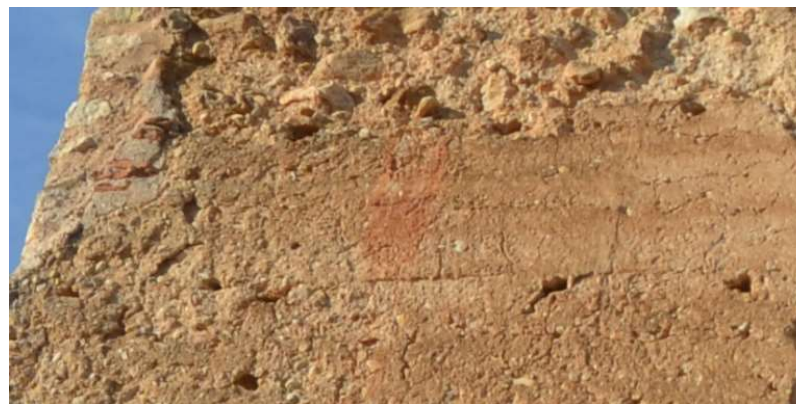
ALTERACIÓ CROMÀTICA

Canvis de color en la superfície degut a una alteració en la tàpia. Es manifesta a les façanes exteriors i interiors.

Acumulació i retenció d'humitat a dins de la tàpia.

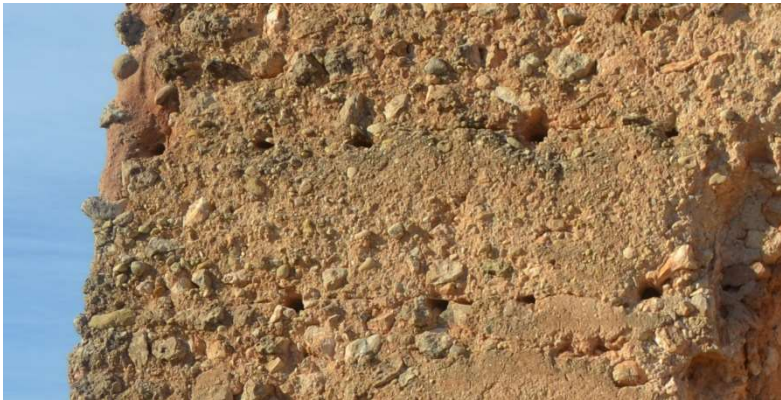
ATACS BIOLÒGICS

Presencia de fongs i líquens als paraments exteriors. Es presenten en taques de color verd fosc.

Alta concentració d'humitat a l'interior per filtracions a través del material. Aparició degut a la concentració d'humitat junt a la falta d'assolellament.

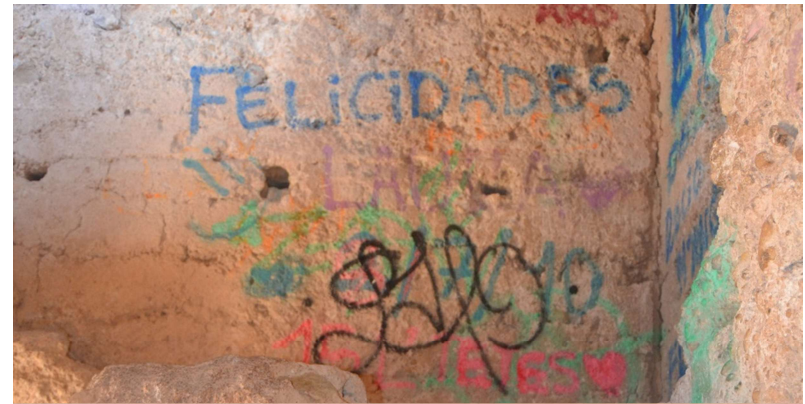
GRAFFITIS

Pintades en els paraments interiors i exteriors.

Acció antròpica derivada d'un acte vandàlic, que genera tant una degradació estètica com del revestiment.

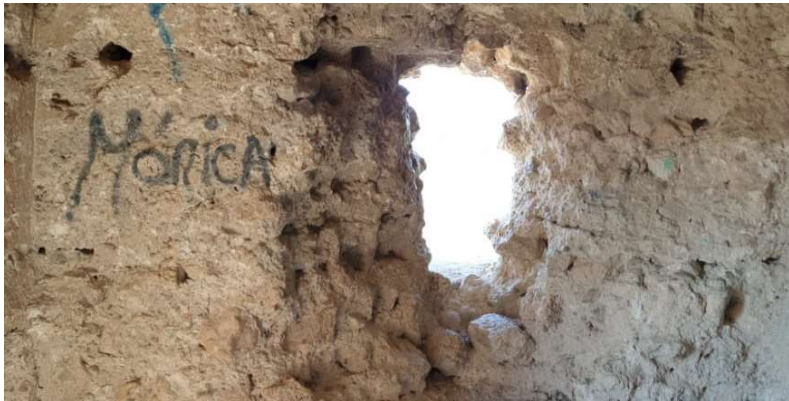
PÈRDUA DE VOLUM

Pèrdua de material que origina una pèrdues de volum, com els merlets o l'expansió dels buits existents.

La pèrdua de massa i costra, junt a l'aparició d'esquerdes i la presència de vegetació origina la pèrdua de volum o caiguda total del material.
