Las huellas del canal de Cabarrús en el siglo XXI: evolución de la gran empresa ilustrada de la cuenca del Jarama (1767-2019)

Eva Niño Mendizábal^a, Elia San Román Vázquez^a

^aMainel arquitectura, c/Zazuar nº8, 28031, Madrid, info@mainelarquitectura.com

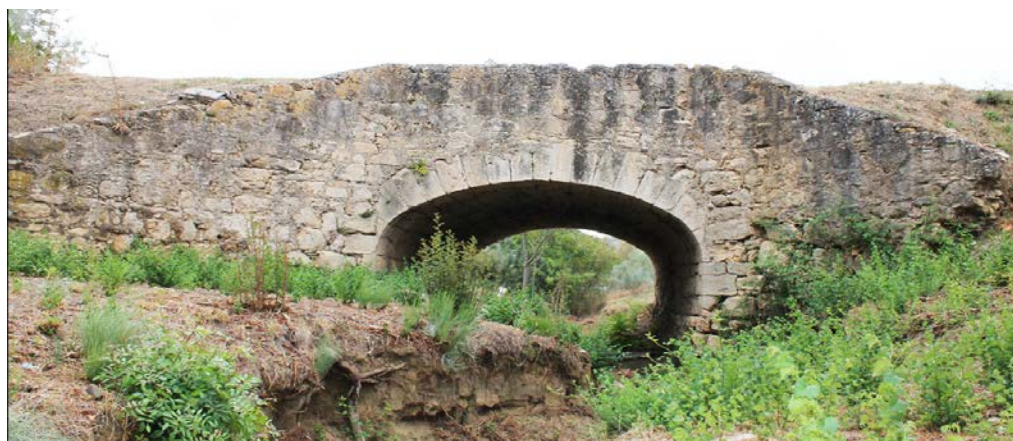
Fig. 4 Ortofoto del alzado Noroeste

El acueducto de San Román, está en proceso de restauración a cargo del estudio Mainel Arquitectura por encargo de la Subdirección de Patrimonio de la Comunidad de Madrid que está llevando a cabo la restauración de todos los elementos del canal siguiendo los mismos criterios. Al desaparecer el eje vertebrador que suponía el canal, las construcciones existentes han perdido su contexto. En el caso de este acueducto, el curso del agua fue tapado por una carretera por la que a diario pasan vehículos pesados. Este hecho es determinante en la deformación y deterioro progresivo de la bóveda y los muros. A esto se añade el hecho de que visualmente se encuentra escondido bajo la vegetación y es imperceptible su existencia desde la carretera (Fig. 4).

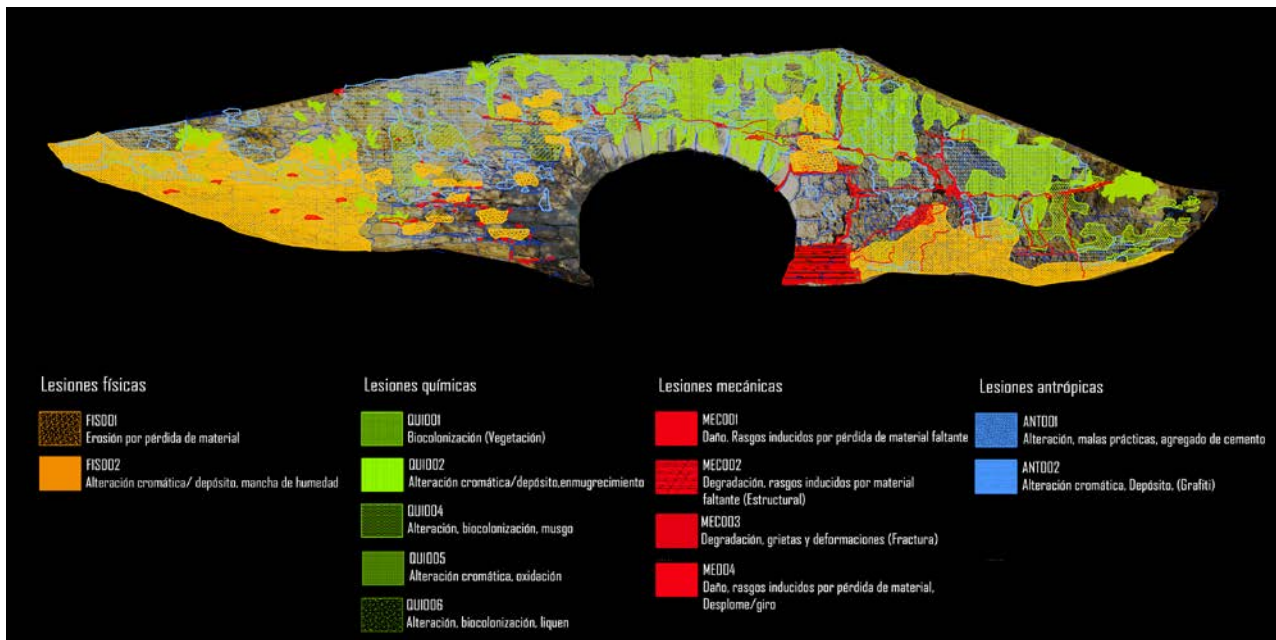
Fig. 6 Mapeado de lesiones sobre ortofoto del alzado sureste

Este acueducto presenta lesiones muy similares a las del acueducto de la cerrada, aunque en este caso existen algunas lesiones características, tales como los descalces pronunciados en ambos alzados de la cimentación, y el desplome de la bóveda causada por el paso del tráfico rodado, produciendo un giro de la fachada noroeste. También es destacable la alteración cromática de las fachadas debido a la escorrentía superficial del agua.

- **RESTAURACIÓN** de los elementos materiales existentes. Se realizará una limpieza de la piedra mediante técnicas no agresivas, eliminación de elementos vegetales, eliminación de mortero de cemento, y rejuntado con mortero de cal similar al original.

- **RECONSTRUCCIÓN** con las técnicas originales los pretilos y partes faltantes significativas para su correcta comprensión. Reposición de los grandes sillares perdidos en el descalce de la cimentación del lado sureste.

- **INTERVENCIÓN EN EL TABLERO Y EVACUACIÓN DE AGUAS** para evitar el avance de las lesiones mediante la impermeabilización y una correcta red de drenaje. Se realizará también un correcto soporte para la carretera que reparta las cargas de forma uniforme para evitar daños sucesivos en la bóveda, a la vez que se creará una zona de paso peatonal con un adoquinado que permita la correcta filtración de las aguas hacia la red de drenaje propuesta.
