## LA VIVIENDA POPULAR EN IMBABURA

### PROPUESTA DE REHABILITACIÓN DE LA CASA “COOPERATIVA DE AHORRO Y CRÉDITO ARTESANOS”

TRABAJO FINAL DE GRADO

Alumno: Wladimir Pabón Romo

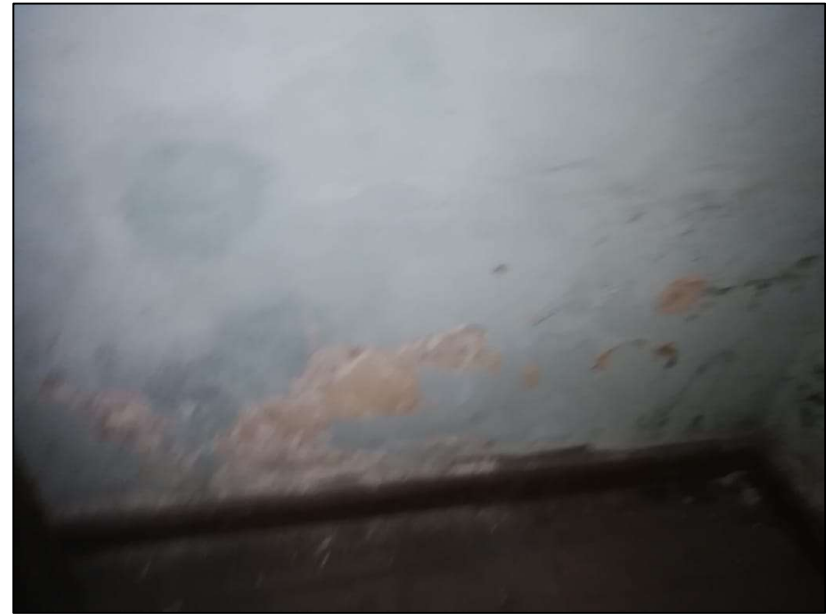
- **Desconchados:** Los desconchados que se aprecian en las paredes de adobe (e=55cm), sobre todo en los zócalos, son fruto de la presencia de humedad provocada en mayor medida por la falta de ventilación de las estancias. Esta patología se observa a simple vista cuando el revestimiento se ha desprendido, y para dar solución a este problema se propone retirar todo el revestimiento sin adherencia que no se puede consolidar y aplicar un mortero de cal transpirante para evitar la aparición nuevamente de esta patología.

Imagen 44: Desconchados en zócalos de muros de adobe. Fuente: Elaboración propia

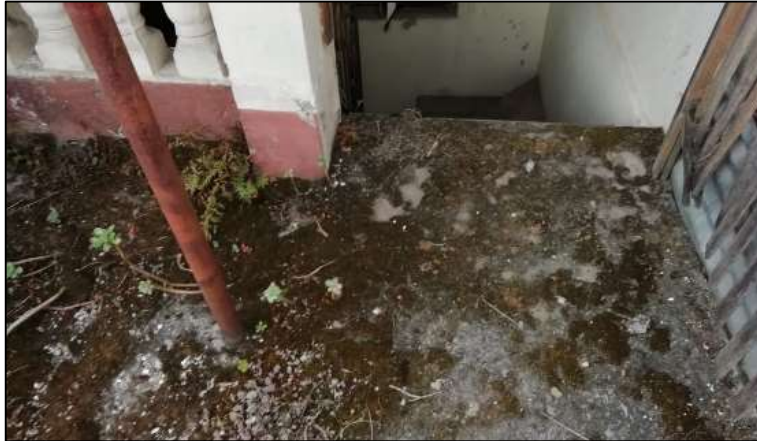
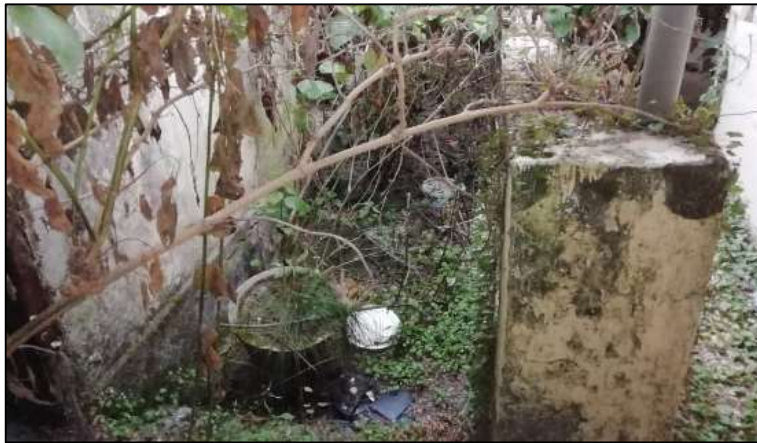
- **Hongos y vegetación:** Por falta de mantenimiento y limpieza del inmueble, han aparecido hongos y vegetación, sobre todo en las ampliaciones de hormigón armado. La presencia de estas patologías se genera por las humedades y precipitaciones. En la propuesta de rehabilitación, se eliminarán estos volúmenes de hormigón armado, por lo que la mayor parte de estas patologías desaparecerán, y en los lugares donde se mantenga será necesario utilizar algún componente limpiador.

*Imagen 45: Hongos y vegetación. Fuente: Elaboración propia*

*Imagen 46: Hongos y vegetación. Fuente: Elaboración propia*

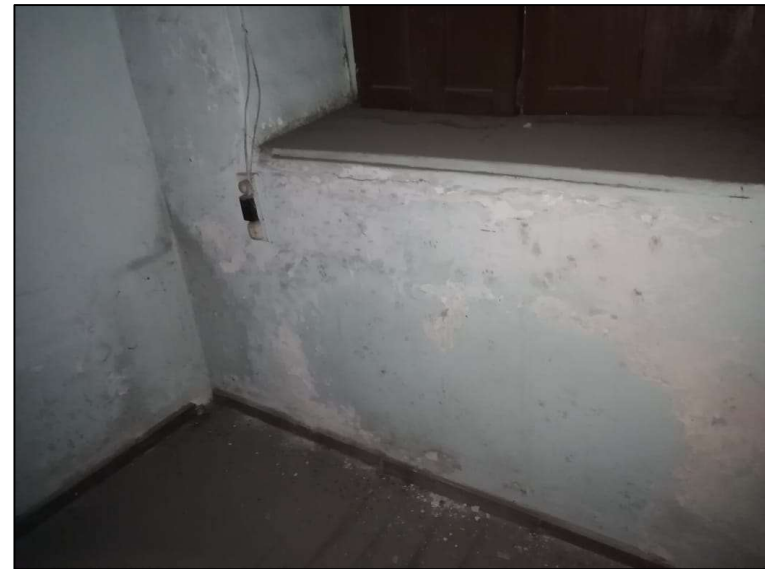
- **Eflorescencias:** Las paredes del inmueble evidencian la presencia de eflorescencias en forma de manchas blanquecinas de forma irregular, que se han generado por la humedad que ha ascendido por capilaridad desde el suelo, principalmente. Estas patologías han hecho que estas paredes antiguas se hayan deteriorado gravemente, mermando su función resistente, ya que el adobe no deja de ser un material poroso. Para dar solución se propone impermeabilizar la base de los muros para evitar que la humedad siga ascendiendo y evitar este problema estético.

*Imagen 47: Eflorescencias en paredes. Fuente: Elaboración propia*

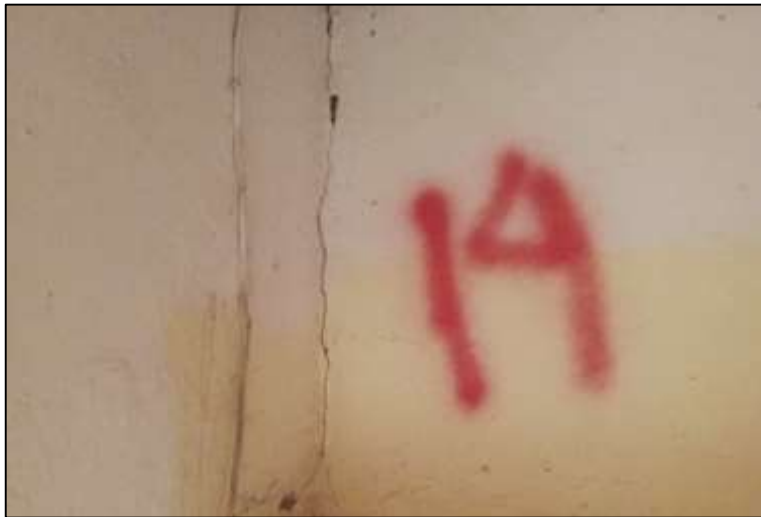
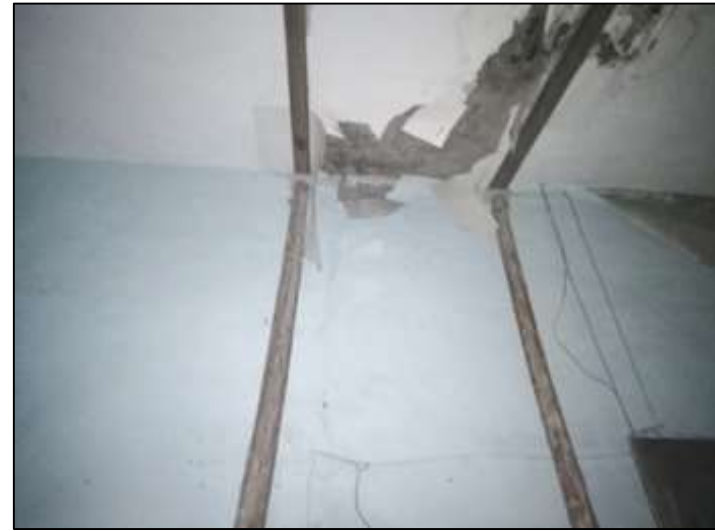
- **Grietas y fisuras:** Todas las paredes presentan fisuras superficiales. Si bien, en algunas zonas localizadas, han aparecido fisuras que se han convertido con el paso del tiempo en grietas estructurales, comprometiendo la estabilidad de toda la construcción, ya que los muros de adobe, donde más se evidencian estas patologías, son los que hacen la función resistente de aguantar la estructura de la cubierta. Estas fisuras se generan por el propio material, ya que estos muros se colocan besados y no trabados o con chicotes. Todas las fisuras se pueden resolver colocando una malla con mortero de agarre compatible con el substrato para cerrarlas y que no aparezcan cuando se le dé el nuevo uso al inmueble.

Imagen 48: Fisuras en paredes. Fuente: Elaboración propia

Imagen 49: Fisuras en paredes. Fuente: Elaboración propia

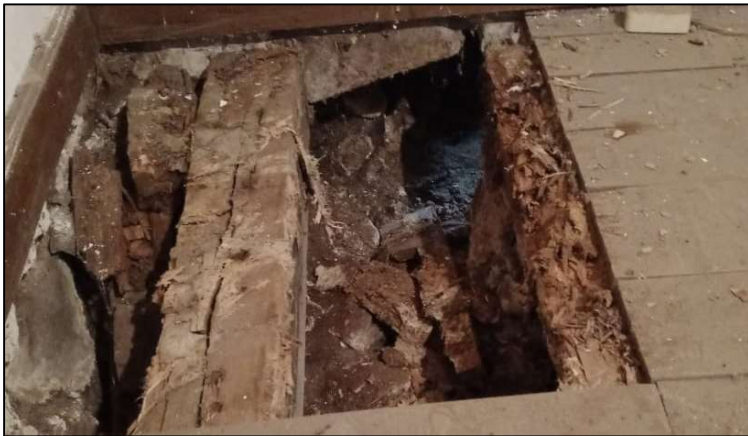
*Imagen 51: Piso levantado y roto. Fuente: Elaboración propia*

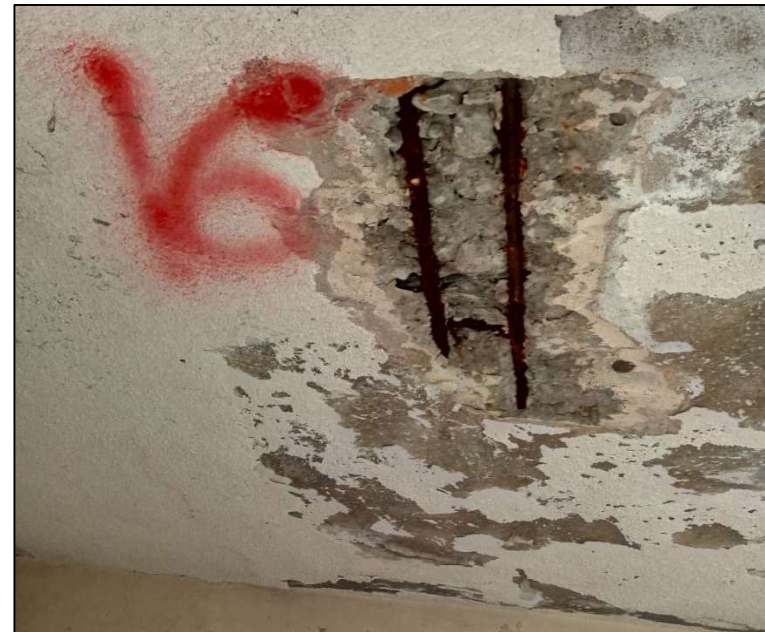
*Imagen 55: Varillas oxidadas. Fuente: Elaboración propia*

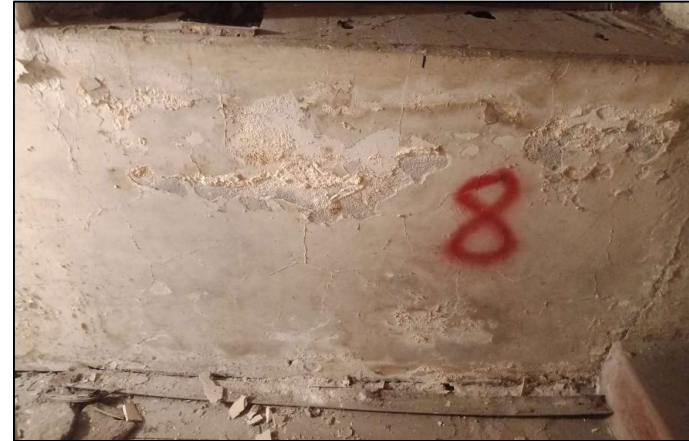
Imagen 57: Humedades en parte superior de paredes. Fuente: Elaboración propia

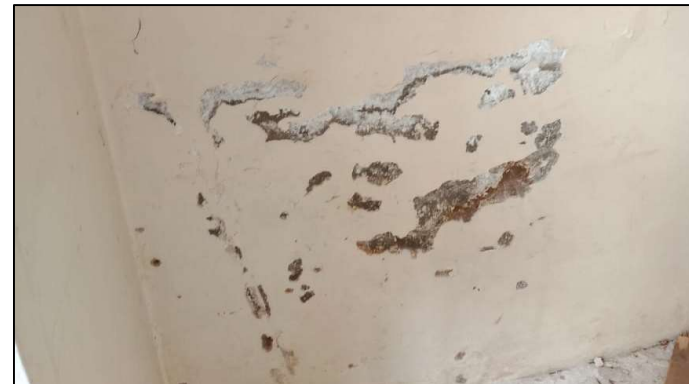
Imagen 58: Humedades en parte inferior de paredes. Fuente: Elaboración propia

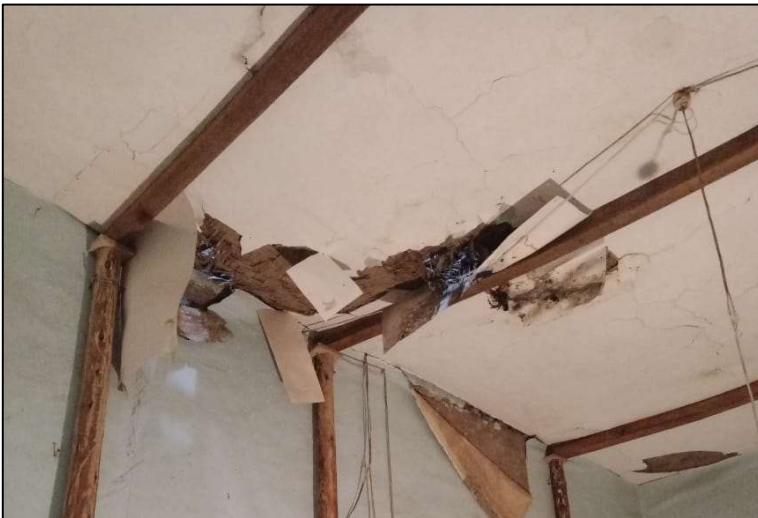
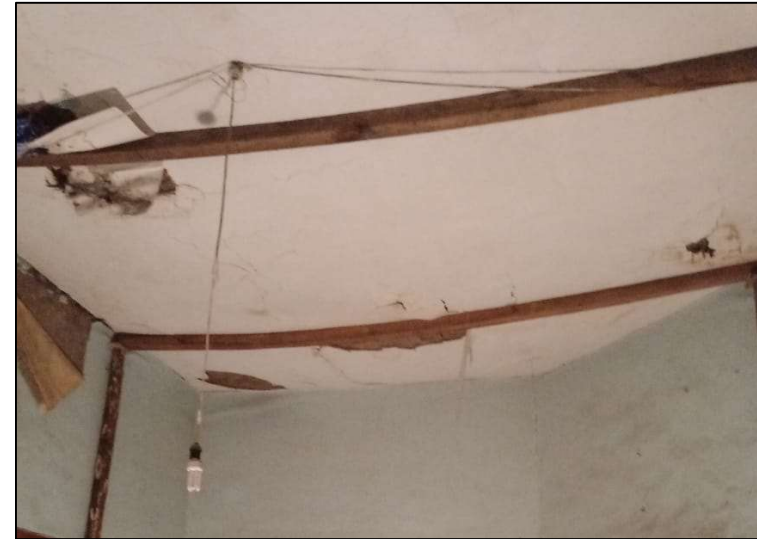
- **Degradación de refuerzos en falso techo:** Se evidencia que el falso techo de “chocoto” está desmoronándose, por lo que, se han colocado provisionalmente puntales y viguetas de madera, que con el paso del tiempo han pandeado. Este falso techo será retirado, para dejar la nueva estructura de cubierta vista o con falso techo nuevo donde amerite.

Imagen 59: Refuerzos en falso techo. Fuente: Elaboración propia

Imagen 60: Refuerzos en falso techo. Fuente: Elaboración propia

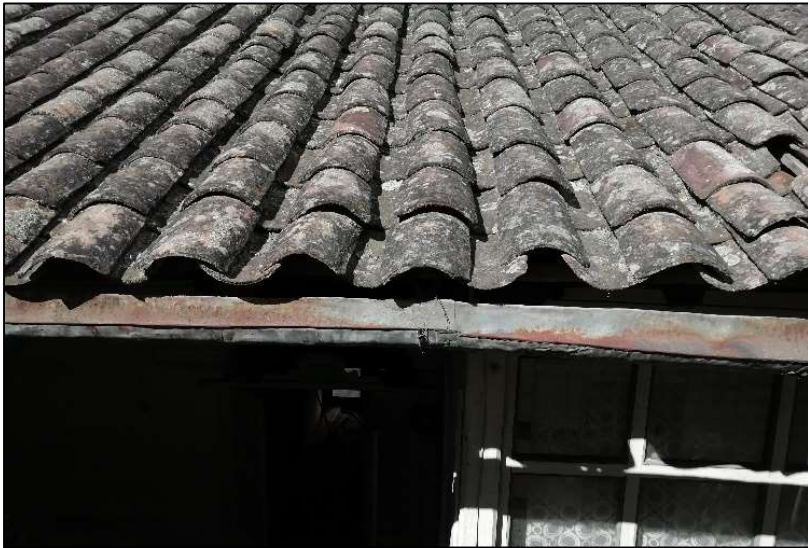
**Cubrición de teja:** La cubrición exterior está realizada mediante teja curva cerámica. Esta teja al igual que el resto de los elementos es original. Se evidencian numerosos defectos a simple vista, desde la pérdida del color original, presencia de hongos, piezas desprendidas, falta de alineación de los ejes, piezas rotas.....

*Imagen 64: Tejas originales en mal estado. Fuente: Elaboración propia*

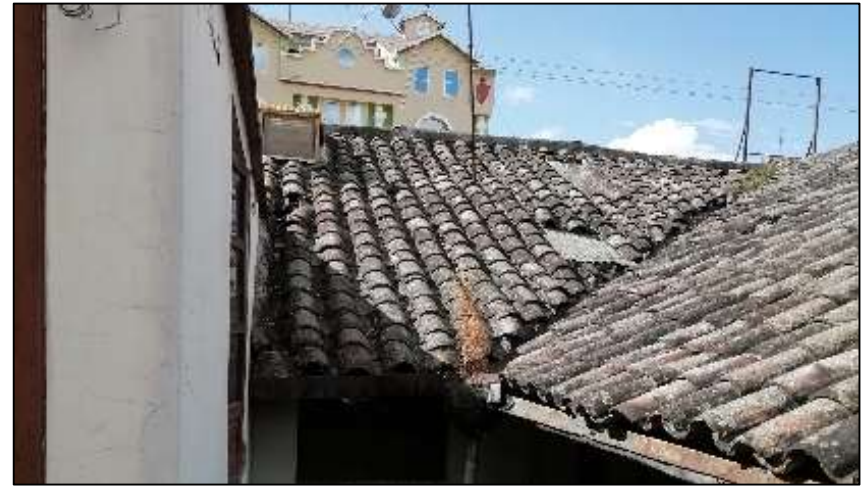
*Imagen 65: Cumbre de cubierta deformada. Fuente: Elaboración propia*

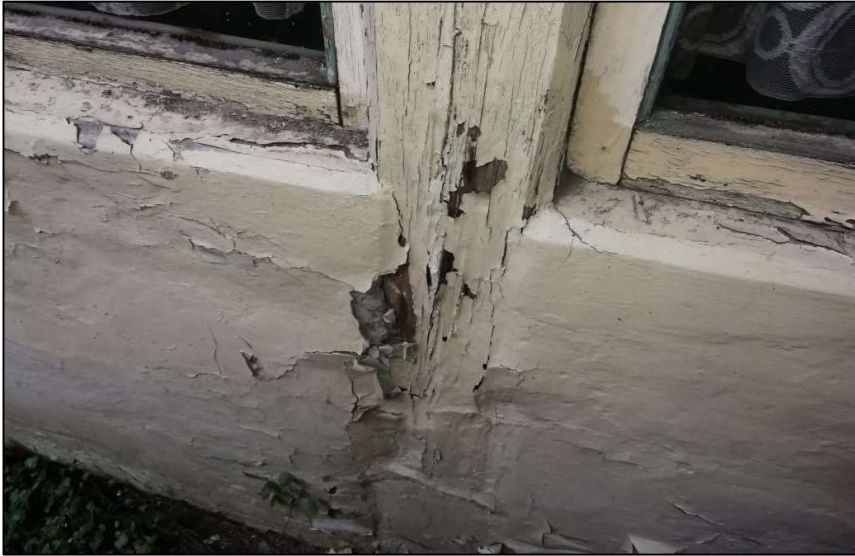
*Imagen 66: Columna de madera fisurada y con presencia de humedad.  
Fuente: Elaboración propia*

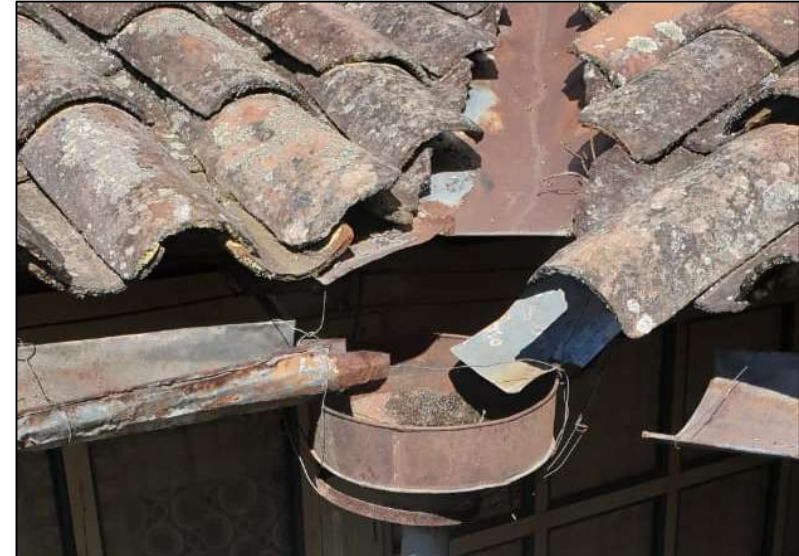
*Imagen 67: Canalones oxidados. Fuente: Elaboración propia*

**Aleros y canalones:** Los elementos exteriores que forman también parte de la cubierta, como son los canales de agua lluvia y los canecillos decorativos en los aleros, de igual manera presentan patologías que los han deteriorado. Los canales de recogida de agua de lluvia están oxidados, llegando a presentar signos de corrosión en algunos puntos y pérdida de las fijaciones.

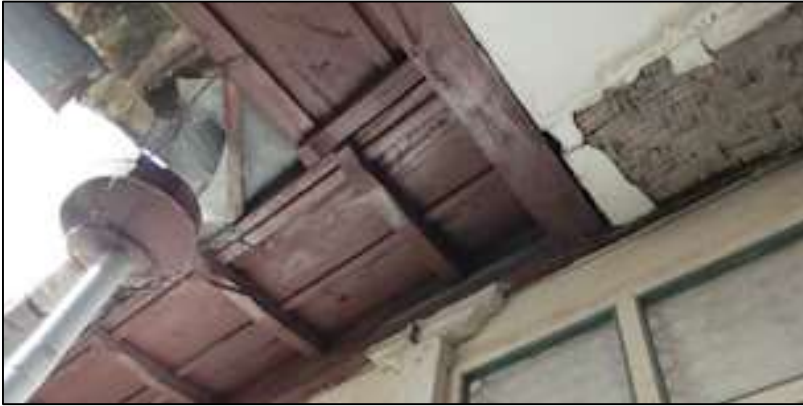
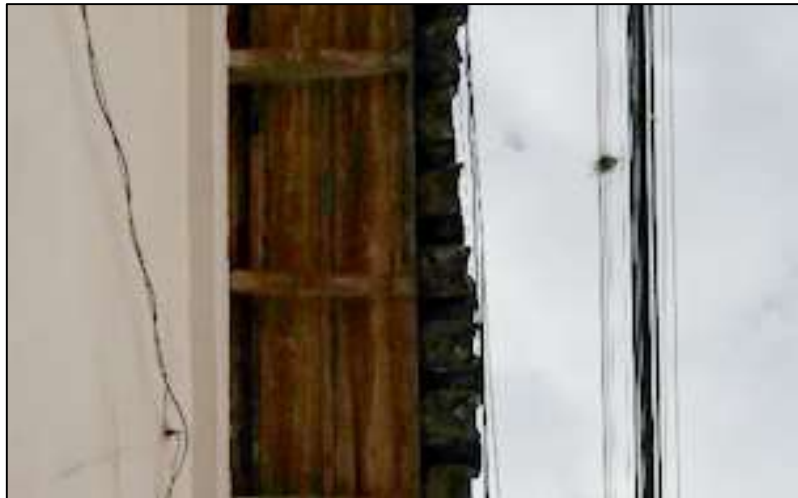
*Imagen 68: Estado actual elementos en aleros. Fuente: Elaboración propia*

*Imagen 69: Estado actual elementos en aleros. Fuente: Elaboración propia*
