UNIVERSITAT  
POLITÈCNICA  
DE VALÈNCIA

# TRABAJO DE FIN DE GRADO

Situación actual de los depósitos elevados de agua potable de hormigón armado en la provincia de Valencia

Fecha: 11/01/2021

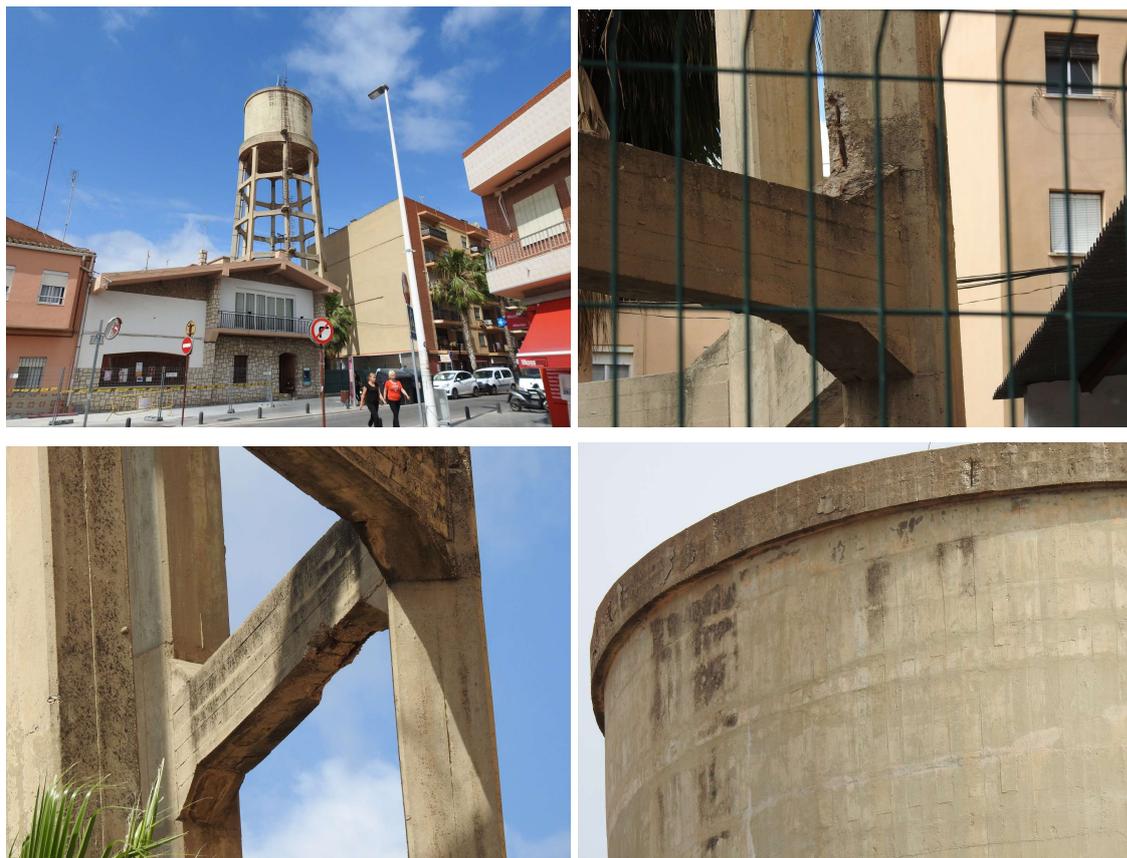
Apertura fisuras	Nulo <input type="checkbox"/>	Bajo <input type="checkbox"/>	Medio <input type="checkbox"/>	Grave <input checked="" type="checkbox"/>	Muy grave <input type="checkbox"/>
Nivel de corrosión	Nulo <input type="checkbox"/>	Bajo <input type="checkbox"/>	Medio <input checked="" type="checkbox"/>	Grave <input type="checkbox"/>	Muy grave <input type="checkbox"/>
Ubicación daños	Tanque <input checked="" type="checkbox"/>		Pilares <input checked="" type="checkbox"/>	Vigas <input checked="" type="checkbox"/>	Cimentación <input type="checkbox"/>

Figuras 16-19: vista general y detalles del depósito de Alboraya.

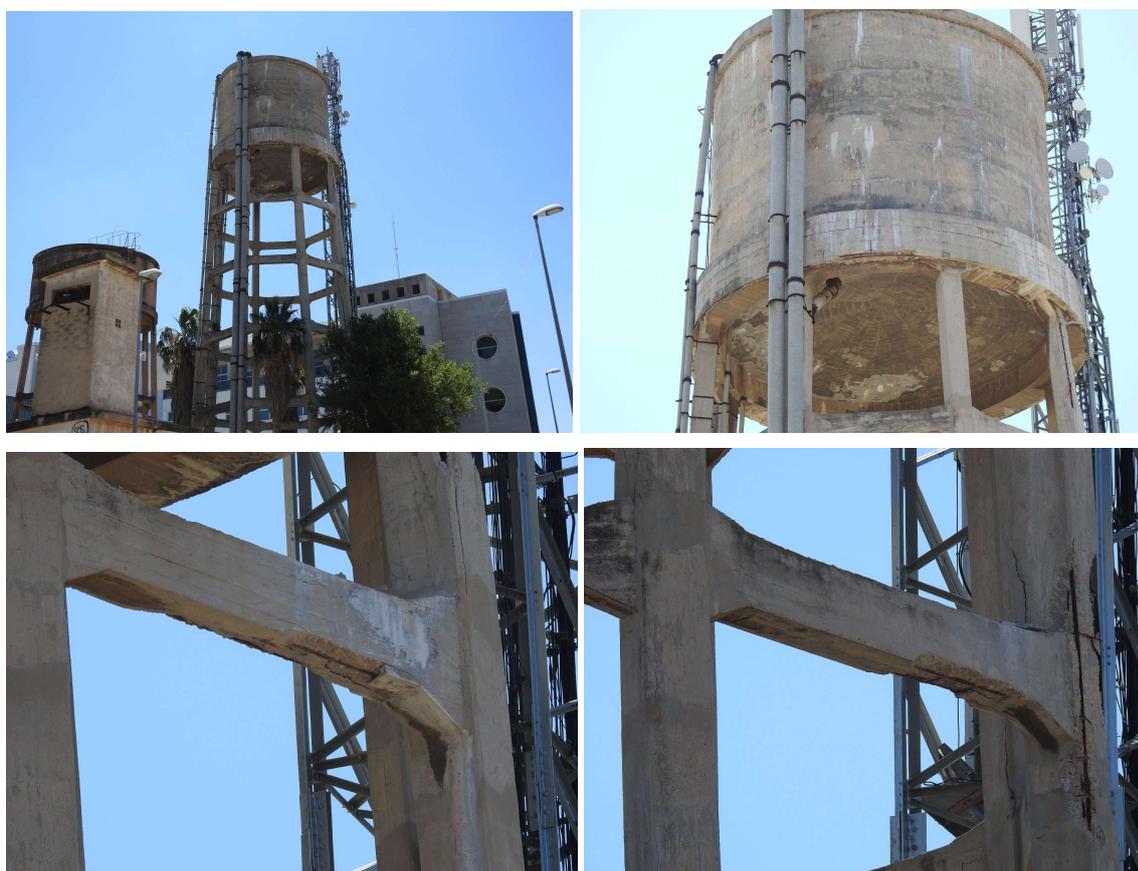
Apertura fisuras	Nulo <input type="checkbox"/>	Bajo <input type="checkbox"/>	Medio <input type="checkbox"/>	Grave <input type="checkbox"/>	Muy grave <input checked="" type="checkbox"/>
Nivel de corrosión	Nulo <input type="checkbox"/>	Bajo <input type="checkbox"/>	Medio <input checked="" type="checkbox"/>	Grave <input type="checkbox"/>	Muy grave <input type="checkbox"/>
Ubicación daños	Tanque <input checked="" type="checkbox"/>	Pilares <input checked="" type="checkbox"/>	Vigas <input checked="" type="checkbox"/>	Cimentación <input type="checkbox"/>

Este depósito estaba siendo intervenido durante la visita. El técnico nos dejó acceder al recinto y nos exigió especial cuidado a la hora de acercarnos a este depósito, pues según él no es raro que se desprendan pedazos de hormigón.

Figuras 20-23: vista general y detalles del depósito de Alfara del patriarca 1.

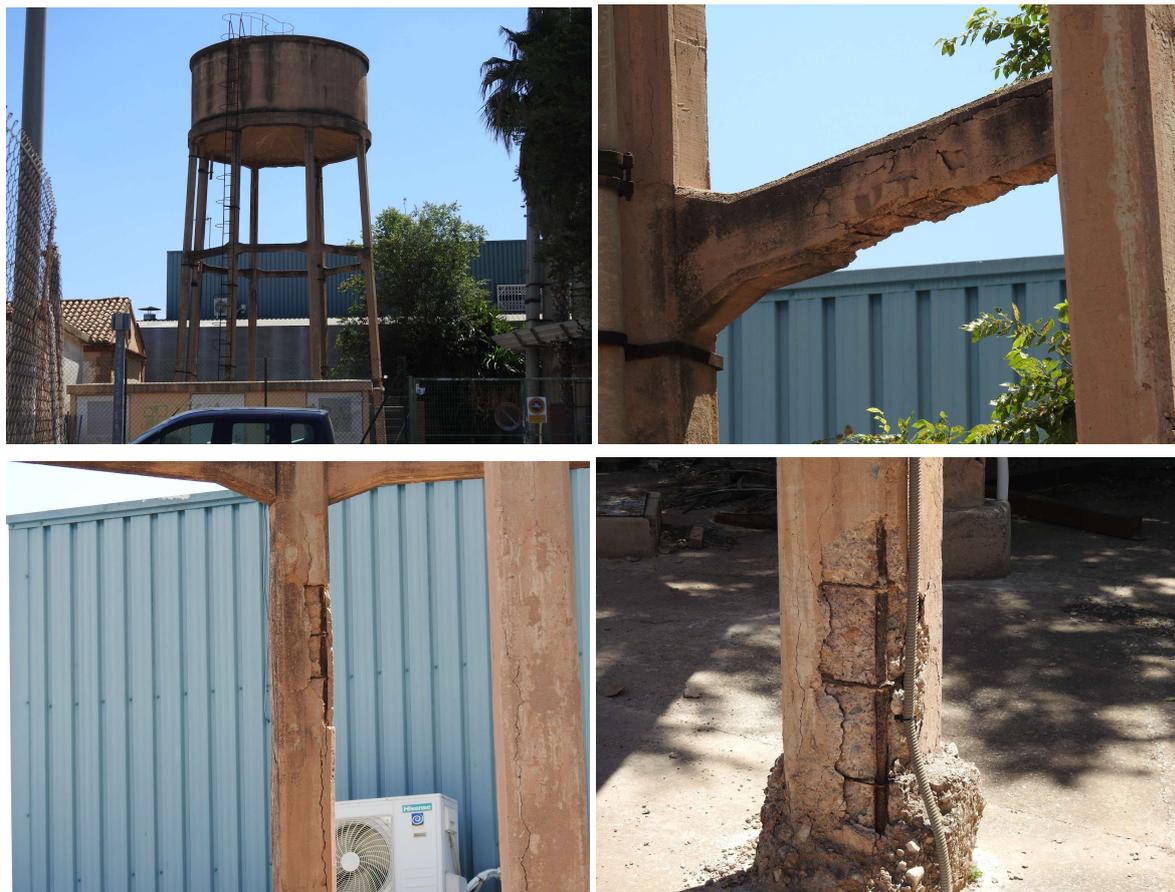
Apertura fisuras	Nulo <input type="checkbox"/>	Bajo <input type="checkbox"/>	Medio <input type="checkbox"/>	Grave <input type="checkbox"/>	Muy grave <input checked="" type="checkbox"/>
Nivel de corrosión	Nulo <input type="checkbox"/>	Bajo <input type="checkbox"/>	Medio <input type="checkbox"/>	Grave <input type="checkbox"/>	Muy grave <input checked="" type="checkbox"/>
Ubicación daños	Tanque <input checked="" type="checkbox"/>	Pilares <input checked="" type="checkbox"/>	Vigas <input checked="" type="checkbox"/>	Cimentación <input type="checkbox"/>

*Figuras 24-27: vista general y detalles del depósito de Alfara del patriarca 2.*

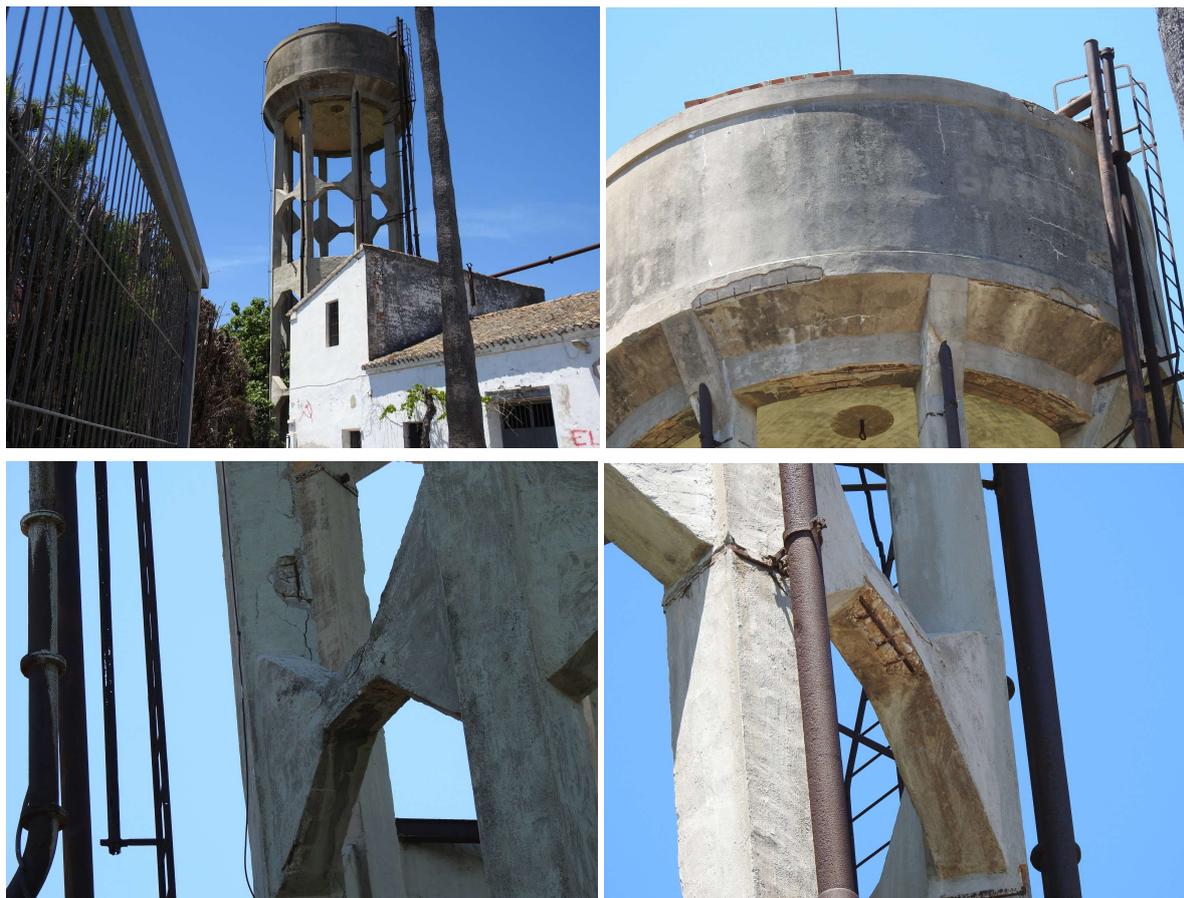
Apertura fisuras	Nulo <input type="checkbox"/>	Bajo <input type="checkbox"/>	Medio <input type="checkbox"/>	Grave <input checked="" type="checkbox"/>	Muy grave <input type="checkbox"/>
Nivel de corrosión	Nulo <input type="checkbox"/>	Bajo <input type="checkbox"/>	Medio <input checked="" type="checkbox"/>	Grave <input type="checkbox"/>	Muy grave <input type="checkbox"/>
Ubicación daños	Tanque <input checked="" type="checkbox"/>	Pilares <input checked="" type="checkbox"/>	Vigas <input checked="" type="checkbox"/>	Cimentación <input type="checkbox"/>

Figuras 28-31: vista general y detalles del depósito de Almoines.

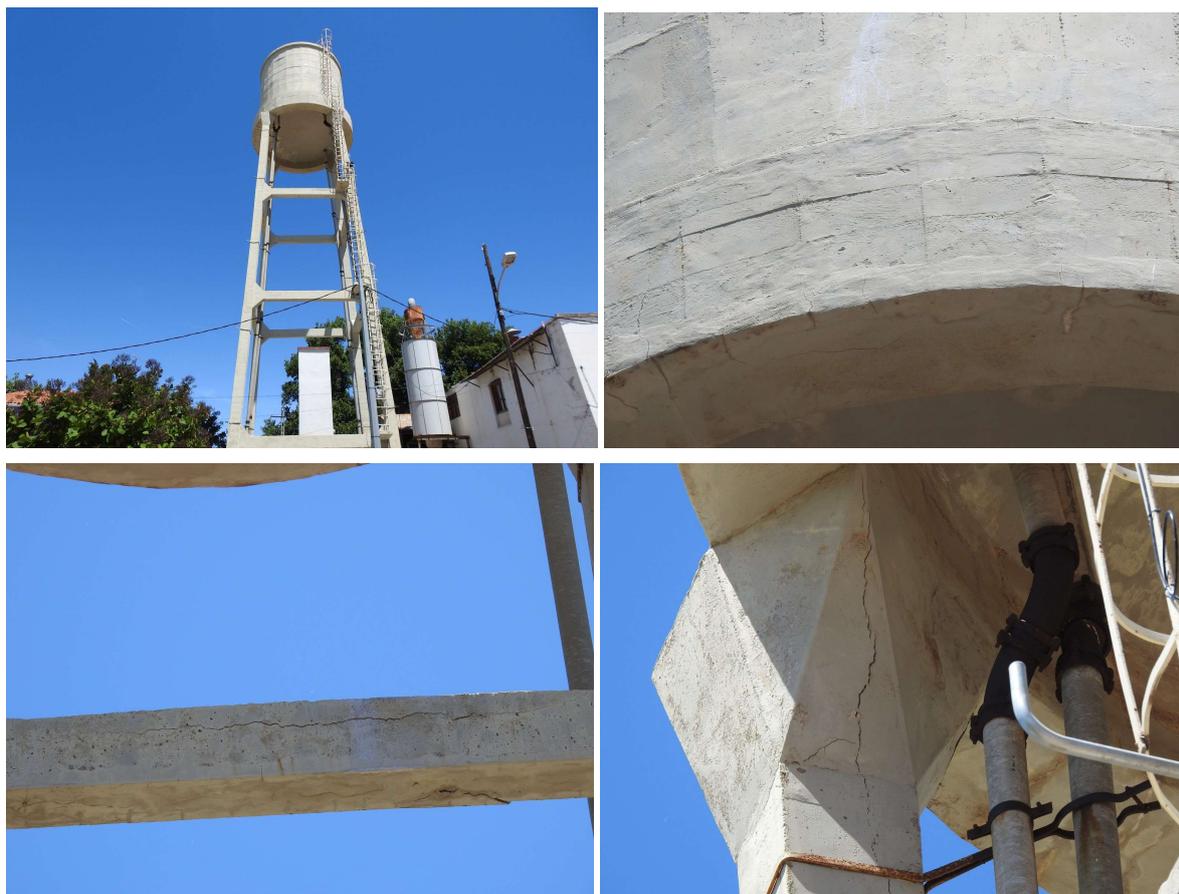
Apertura fisuras	Nulo <input type="checkbox"/>	Bajo <input checked="" type="checkbox"/>	Medio <input type="checkbox"/>	Grave <input type="checkbox"/>	Muy grave <input type="checkbox"/>
Nivel de corrosión	Nulo <input type="checkbox"/>	Bajo <input checked="" type="checkbox"/>	Medio <input type="checkbox"/>	Grave <input type="checkbox"/>	Muy grave <input type="checkbox"/>
Ubicación daños	Tanque <input type="checkbox"/>	Pilares <input checked="" type="checkbox"/>	Vigas <input checked="" type="checkbox"/>	Cimentación <input type="checkbox"/>

Figuras 32-35: vista general y detalles del depósito de Alquería de la condesa.

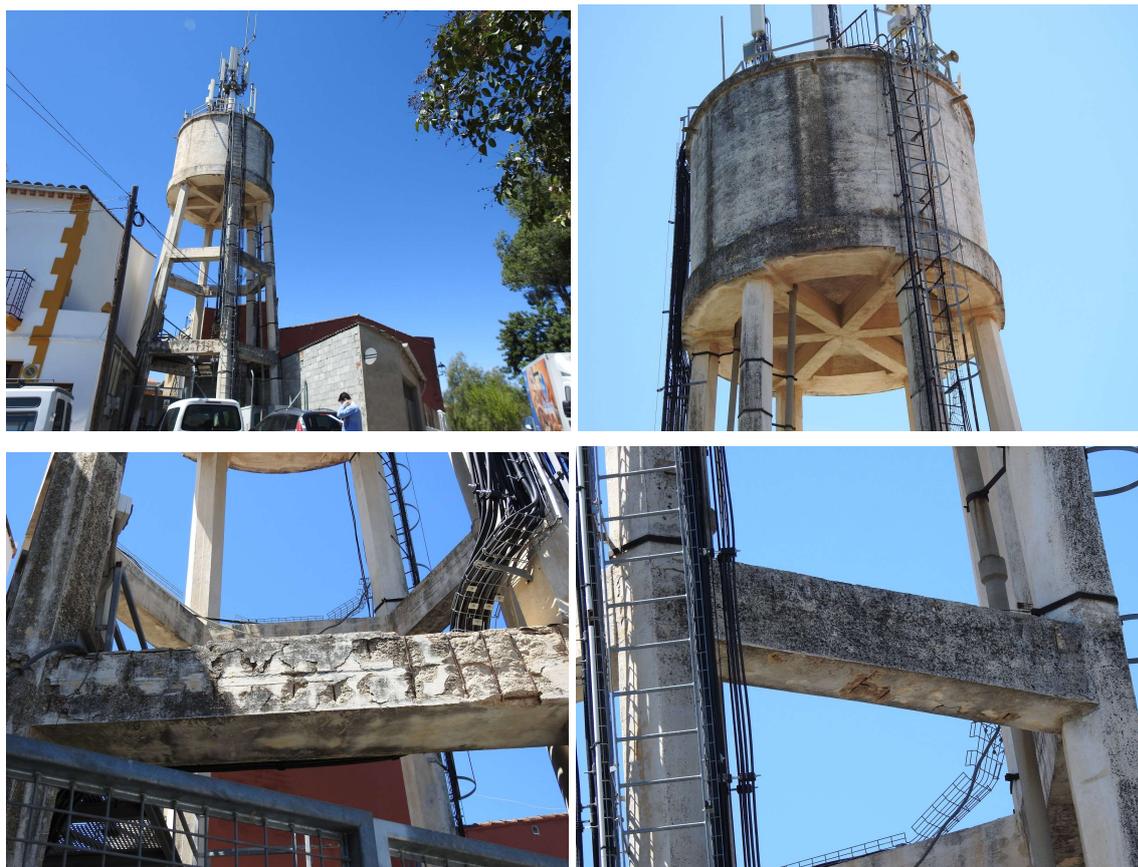
Apertura fisuras	Nulo <input type="checkbox"/>	Bajo <input type="checkbox"/>	Medio <input type="checkbox"/>	Grave <input checked="" type="checkbox"/>	Muy grave <input type="checkbox"/>
Nivel de corrosión	Nulo <input type="checkbox"/>	Bajo <input type="checkbox"/>	Medio <input type="checkbox"/>	Grave <input checked="" type="checkbox"/>	Muy grave <input type="checkbox"/>
Ubicación daños	Tanque <input checked="" type="checkbox"/>		Pilares <input checked="" type="checkbox"/>	Vigas <input checked="" type="checkbox"/>	Cimentación <input type="checkbox"/>

*Figuras 36-39: vista general y detalles del depósito de Anna.*

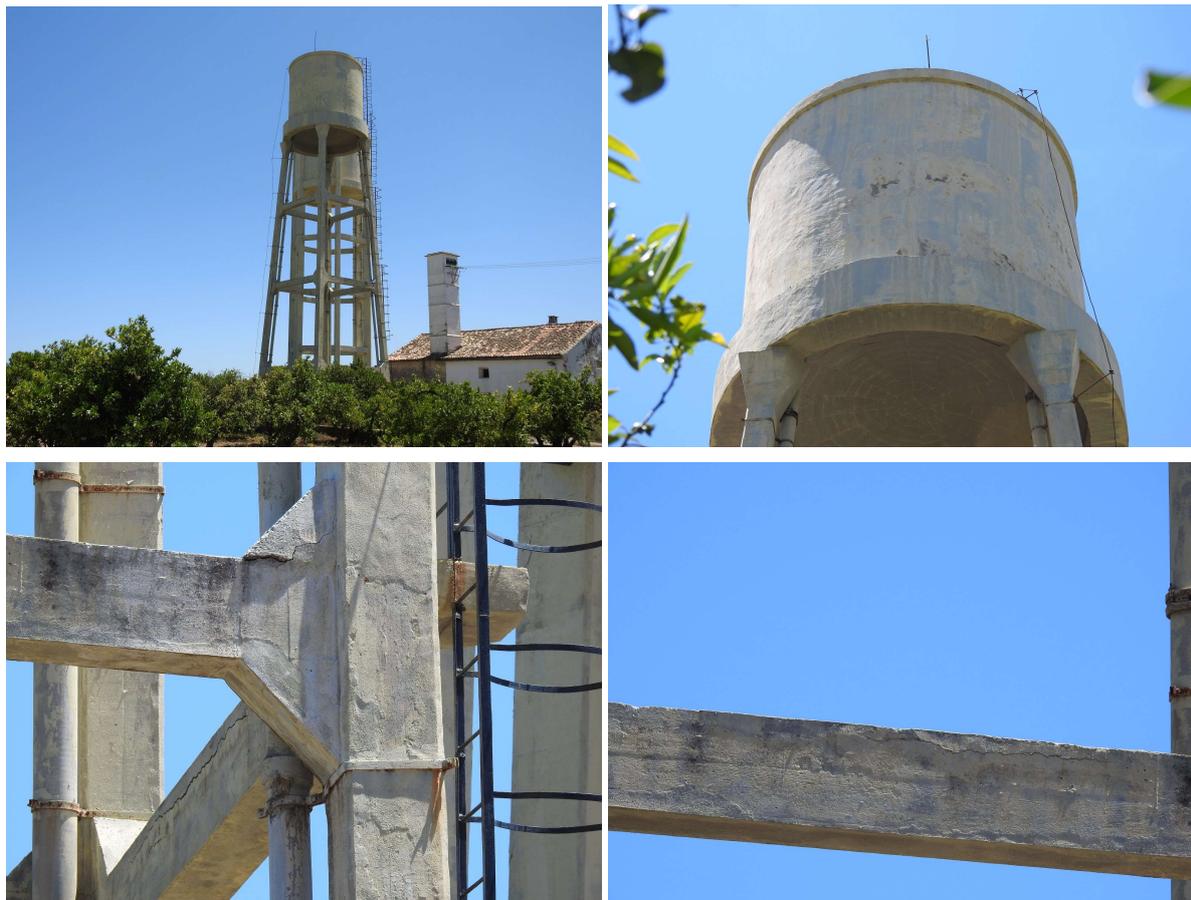
Apertura fisuras	Nulo <input type="checkbox"/>	Bajo <input checked="" type="checkbox"/>	Medio <input type="checkbox"/>	Grave <input type="checkbox"/>	Muy grave <input type="checkbox"/>
Nivel de corrosión	Nulo <input type="checkbox"/>	Bajo <input checked="" type="checkbox"/>	Medio <input type="checkbox"/>	Grave <input type="checkbox"/>	Muy grave <input type="checkbox"/>
Ubicación daños	Tanque <input type="checkbox"/>	Pilares <input checked="" type="checkbox"/>	Vigas <input checked="" type="checkbox"/>	Cimentación <input type="checkbox"/>

Figuras 40-43: vista general y detalles del depósito de Beniarjó 1.

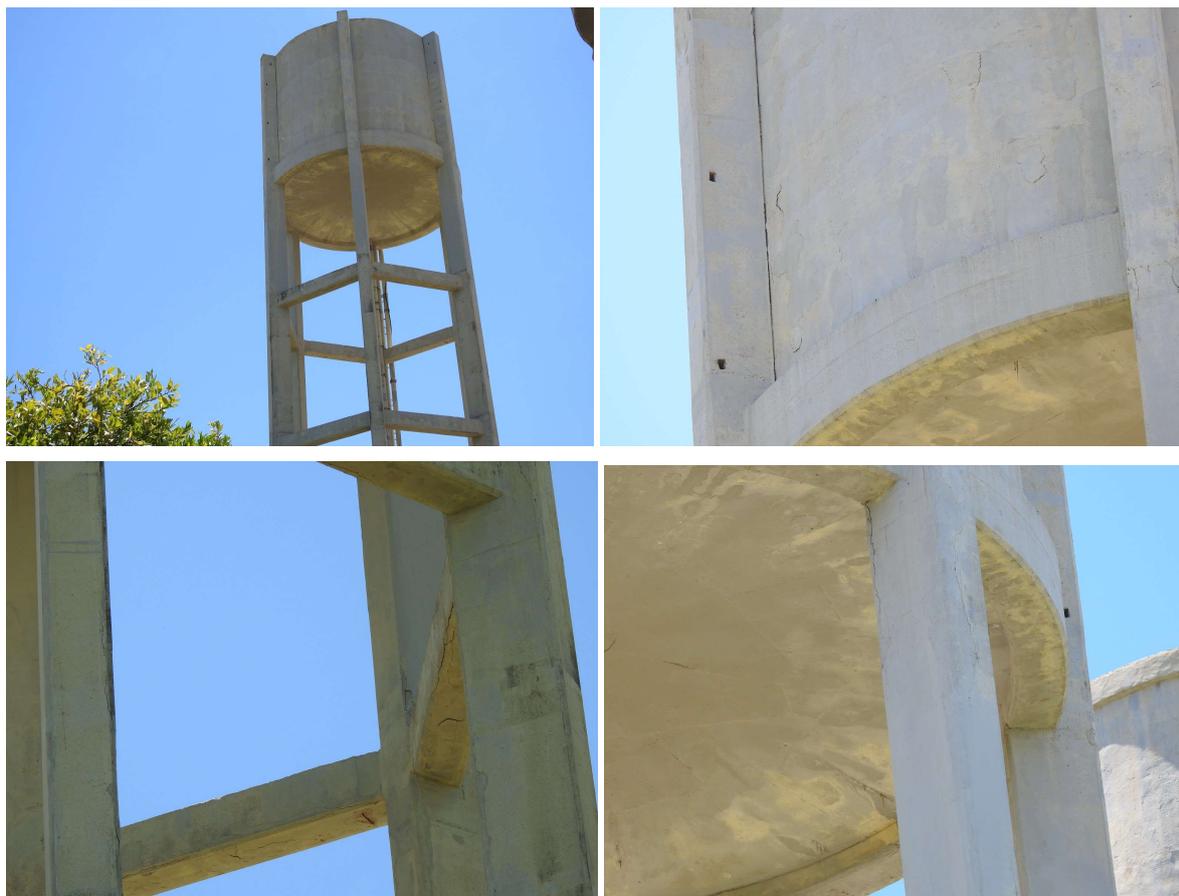
Apertura fisuras	Nulo <input type="checkbox"/>	Bajo <input type="checkbox"/>	Medio <input type="checkbox"/>	Grave <input checked="" type="checkbox"/>	Muy grave <input type="checkbox"/>
Nivel de corrosión	Nulo <input type="checkbox"/>	Bajo <input checked="" type="checkbox"/>	Medio <input type="checkbox"/>	Grave <input type="checkbox"/>	Muy grave <input type="checkbox"/>
Ubicación daños	Tanque <input checked="" type="checkbox"/>		Pilares <input checked="" type="checkbox"/>	Vigas <input checked="" type="checkbox"/>	Cimentación <input type="checkbox"/>

Figuras 44-47: vista general y detalles del depósito de Beniarjó 2.

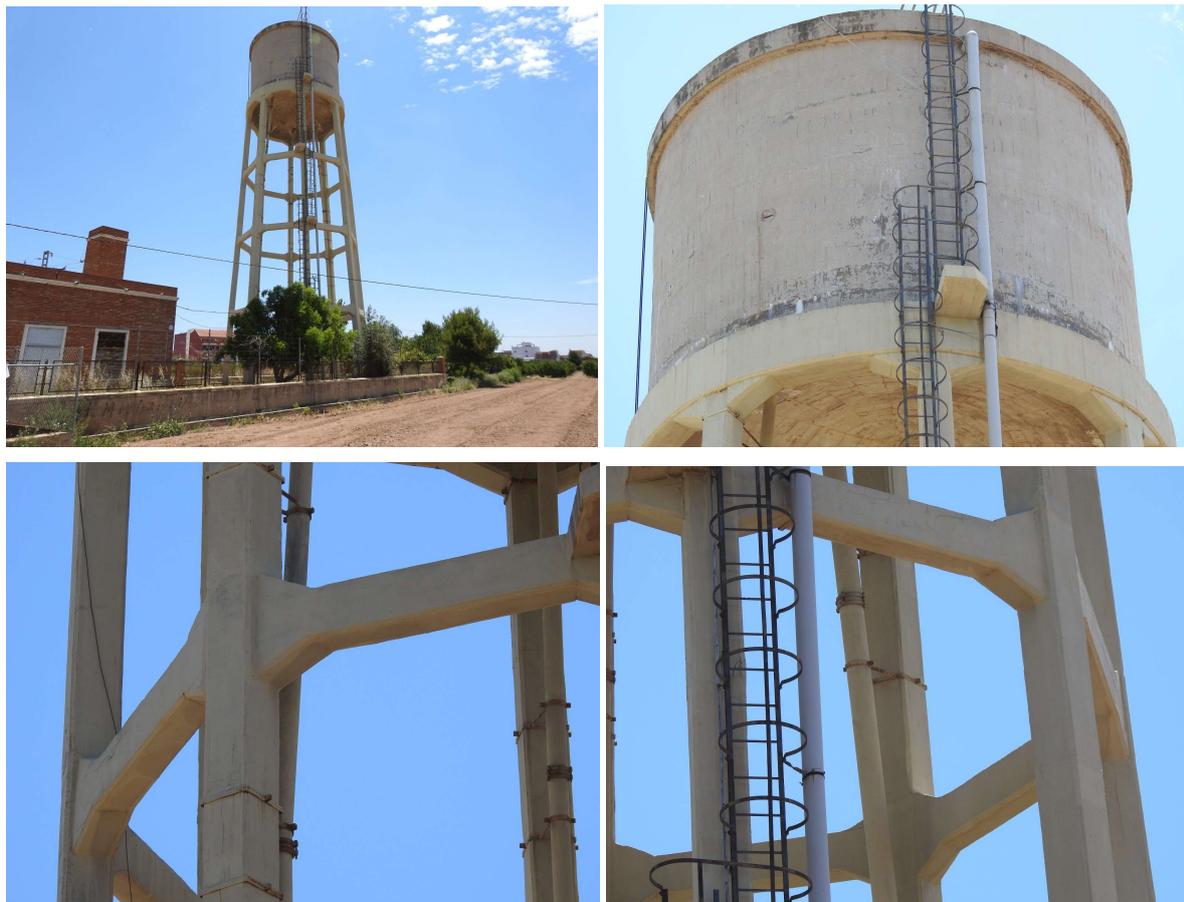
Apertura fisuras	Nulo <input type="checkbox"/>	Bajo <input type="checkbox"/>	Medio <input checked="" type="checkbox"/>	Grave <input type="checkbox"/>	Muy grave <input type="checkbox"/>
Nivel de corrosión	Nulo <input type="checkbox"/>	Bajo <input checked="" type="checkbox"/>	Medio <input type="checkbox"/>	Grave <input type="checkbox"/>	Muy grave <input type="checkbox"/>
Ubicación daños	Tanque <input checked="" type="checkbox"/>		Pilares <input checked="" type="checkbox"/>	Vigas <input checked="" type="checkbox"/>	Cimentación <input type="checkbox"/>

Figuras 48-51: vista general y detalles del depósito de Benifaraig.

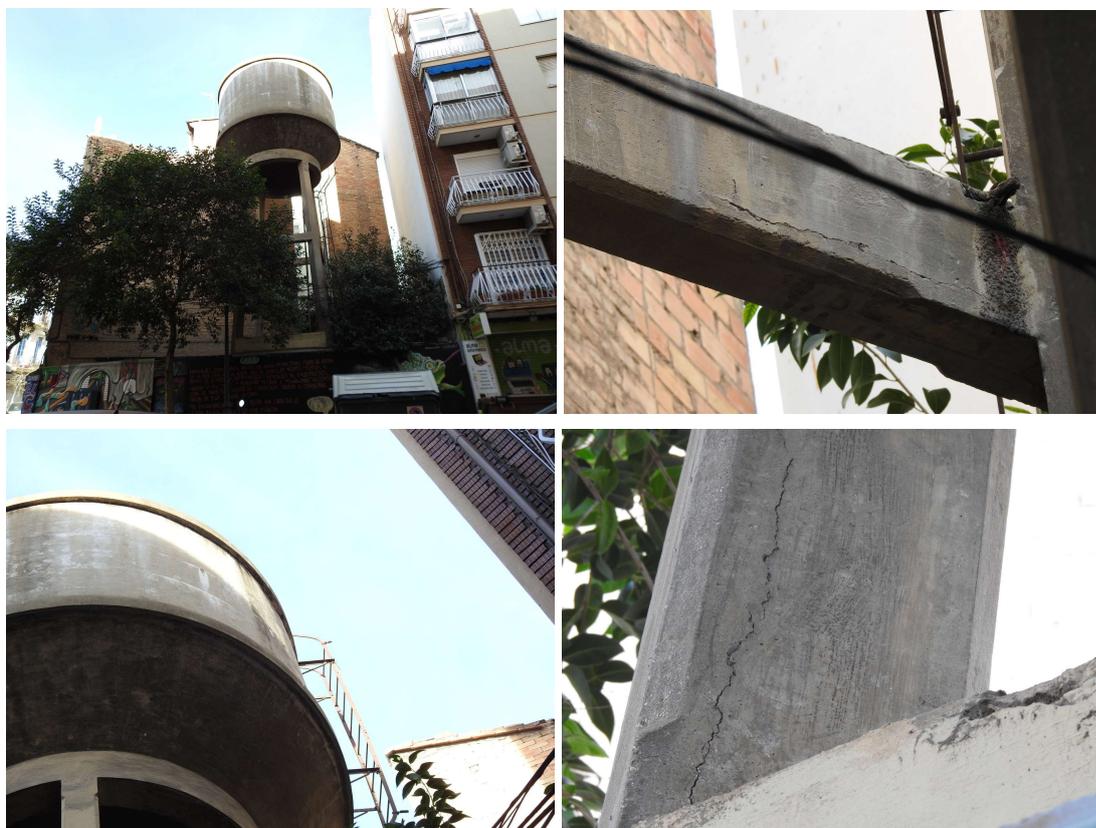
Apertura fisuras	Nulo <input type="checkbox"/>	Bajo <input checked="" type="checkbox"/>	Medio <input type="checkbox"/>	Grave <input type="checkbox"/>	Muy grave <input type="checkbox"/>
Nivel de corrosión	Nulo <input type="checkbox"/>	Bajo <input checked="" type="checkbox"/>	Medio <input type="checkbox"/>	Grave <input type="checkbox"/>	Muy grave <input type="checkbox"/>
Ubicación daños	Tanque <input type="checkbox"/>	Pilares <input checked="" type="checkbox"/>	Vigas <input checked="" type="checkbox"/>	Cimentación <input type="checkbox"/>

Pese a que aparenta estar en un estado aceptable, los vecinos de la zona dijeron que se habría demolido hace tiempo de no ser por el hecho de que, según ellos, el depósito tiene amianto. Tal vez sea deseable mantener cierto escepticismo.

*Figuras 52-55: vista general y detalles del depósito de Benimaclet (Valencia).*

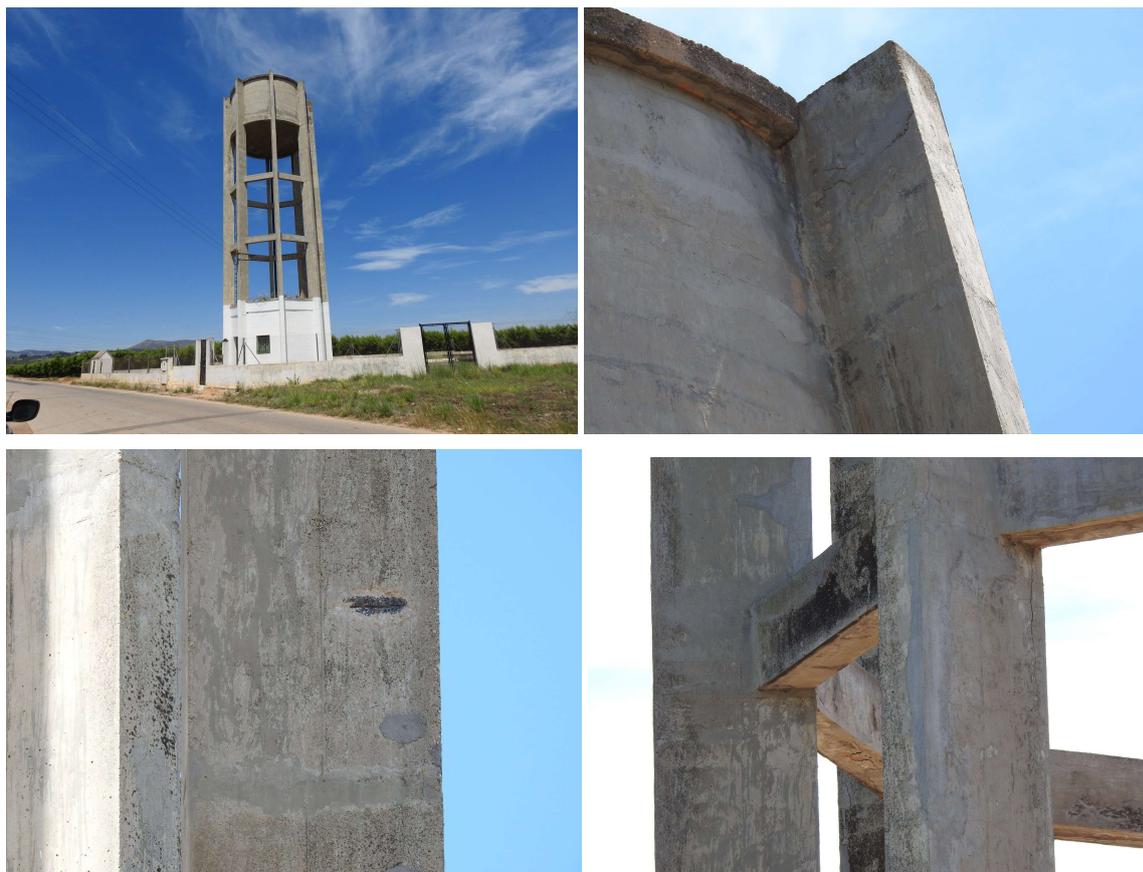
Apertura fisuras	Nulo <input type="checkbox"/>	Bajo <input type="checkbox"/>	Medio <input checked="" type="checkbox"/>	Grave <input type="checkbox"/>	Muy grave <input type="checkbox"/>
Nivel de corrosión	Nulo <input type="checkbox"/>	Bajo <input type="checkbox"/>	Medio <input checked="" type="checkbox"/>	Grave <input type="checkbox"/>	Muy grave <input type="checkbox"/>
Ubicación daños	Tanque <input type="checkbox"/>	Pilares <input checked="" type="checkbox"/>	Vigas <input checked="" type="checkbox"/>	Cimentación <input type="checkbox"/>

*Figuras 56-59: vista general y detalles del depósito de Benimodo.*

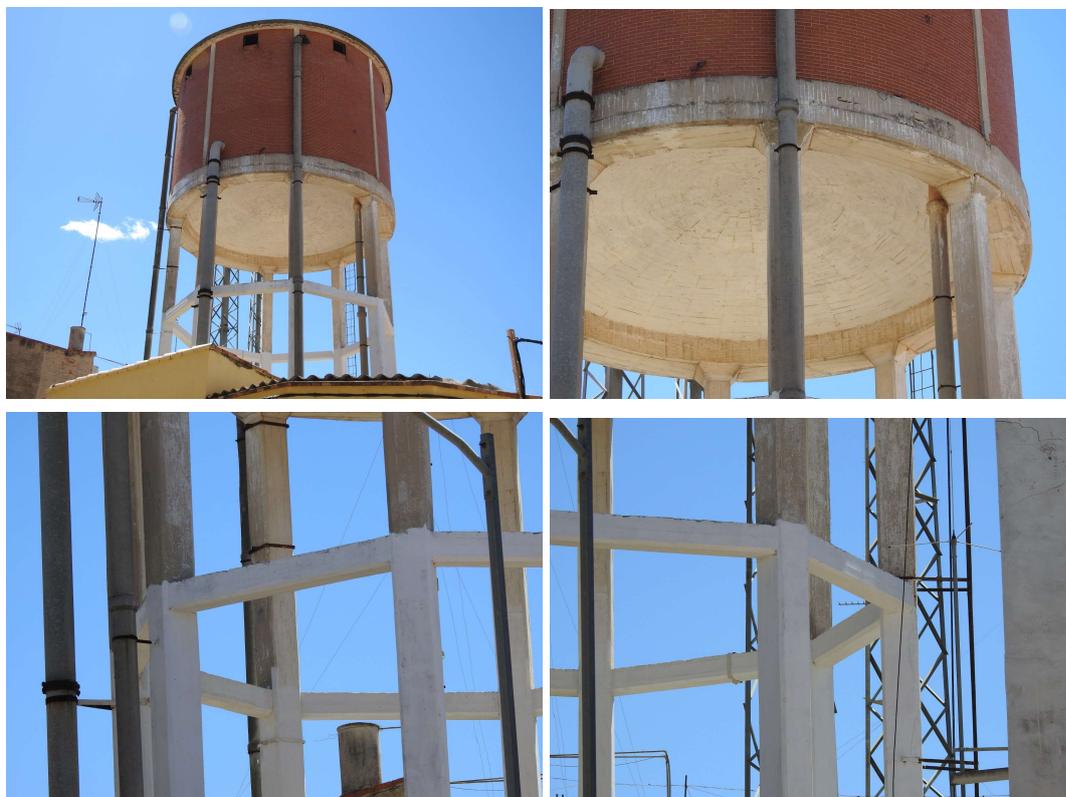
Apertura fisuras	Nulo <input type="checkbox"/>	Bajo <input type="checkbox"/>	Medio <input checked="" type="checkbox"/>	Grave <input type="checkbox"/>	Muy grave <input type="checkbox"/>
Nivel de corrosión	Nulo <input type="checkbox"/>	Bajo <input checked="" type="checkbox"/>	Medio <input type="checkbox"/>	Grave <input type="checkbox"/>	Muy grave <input type="checkbox"/>
Ubicación daños	Tanque <input checked="" type="checkbox"/>	Pilares <input type="checkbox"/>	Vigas <input checked="" type="checkbox"/>	Cimentación <input type="checkbox"/>

Este tanque, como todos los demás, no está en funcionamiento, aunque se entrevistó a sus responsables y afirmaron que estuvo en servicio hasta 2005, aunque durante sus últimos años simplemente servía de apoyo para demandas más altas de lo habitual.

Figuras 60-63: vista general y detalles del depósito de Canals.

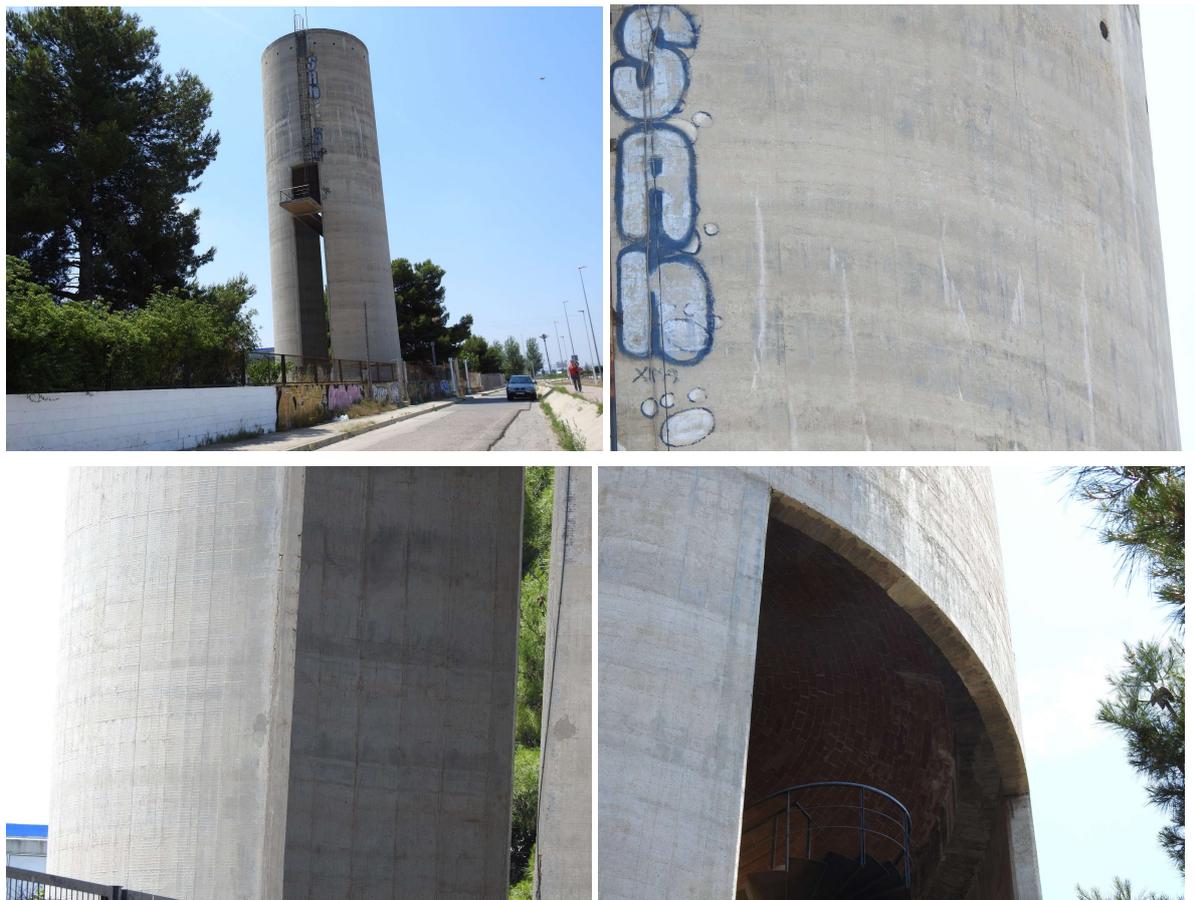
Apertura fisuras	Nulo <input type="checkbox"/>	Bajo <input checked="" type="checkbox"/>	Medio <input type="checkbox"/>	Grave <input type="checkbox"/>	Muy grave <input type="checkbox"/>
Nivel de corrosión	Nulo <input checked="" type="checkbox"/>	Bajo <input type="checkbox"/>	Medio <input type="checkbox"/>	Grave <input type="checkbox"/>	Muy grave <input type="checkbox"/>
Ubicación daños	Tanque <input type="checkbox"/>		Muro <input checked="" type="checkbox"/>		Cimentación <input type="checkbox"/>

Figuras 64-67: vista general y detalles del depósito de Catarroja 1.

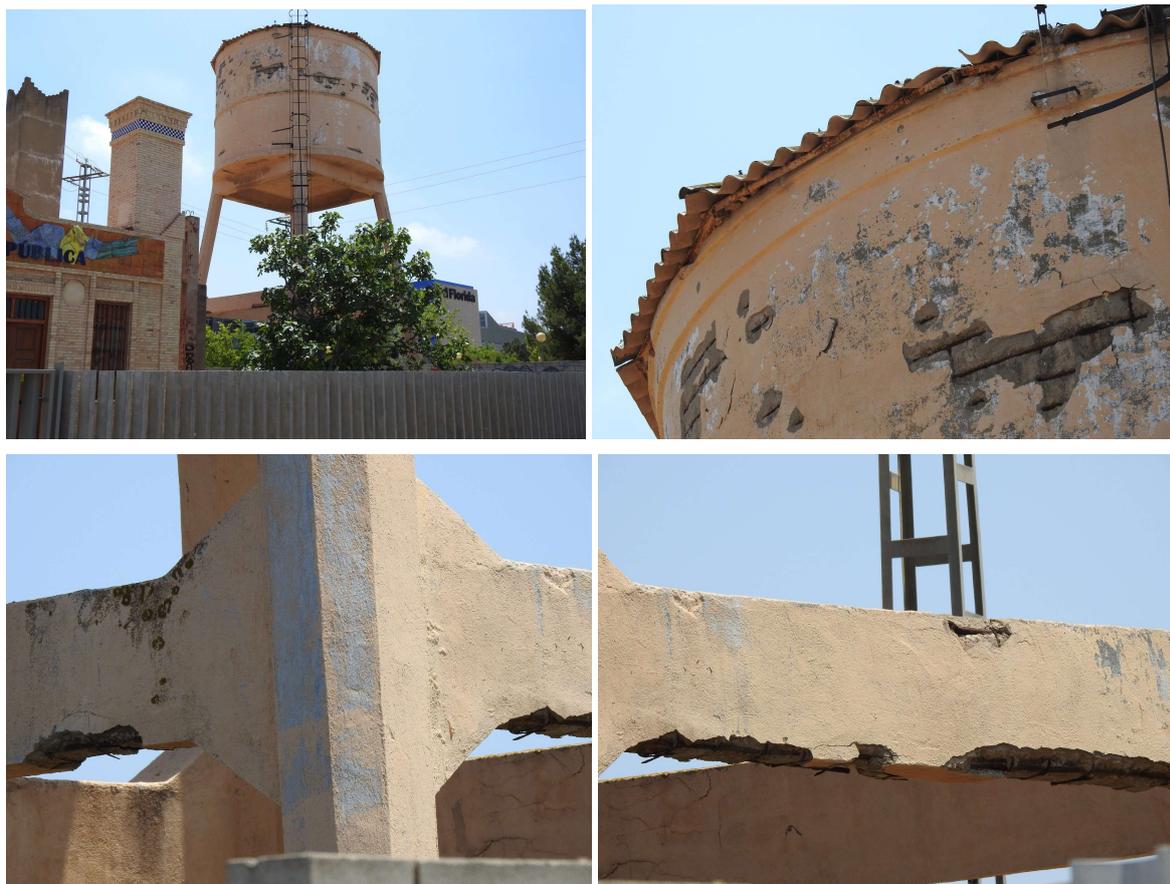
Apertura fisuras	Nulo <input type="checkbox"/>	Bajo <input type="checkbox"/>	Medio <input type="checkbox"/>	Grave <input type="checkbox"/>	Muy grave <input checked="" type="checkbox"/>
Nivel de corrosión	Nulo <input type="checkbox"/>	Bajo <input type="checkbox"/>	Medio <input checked="" type="checkbox"/>	Grave <input type="checkbox"/>	Muy grave <input type="checkbox"/>
Ubicación daños	Tanque <input checked="" type="checkbox"/>		Pilares <input checked="" type="checkbox"/>	Vigas <input checked="" type="checkbox"/>	Cimentación <input type="checkbox"/>

Figuras 68-71: vista general y detalles del depósito de Catarroja 2.

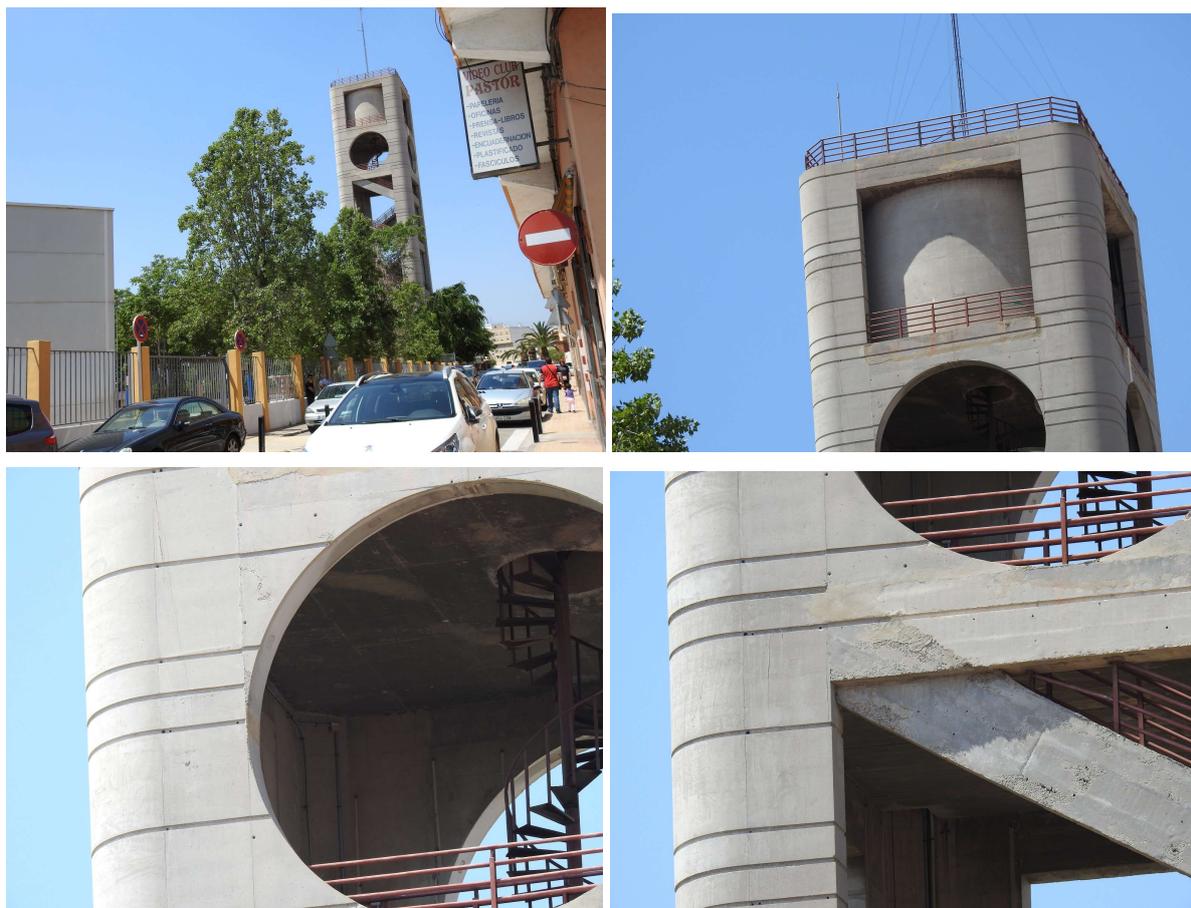
Apertura fisuras	Nulo <input type="checkbox"/>	Bajo <input checked="" type="checkbox"/>	Medio <input type="checkbox"/>	Grave <input type="checkbox"/>	Muy grave <input type="checkbox"/>
Nivel de corrosión	Nulo <input checked="" type="checkbox"/>	Bajo <input type="checkbox"/>	Medio <input type="checkbox"/>	Grave <input type="checkbox"/>	Muy grave <input type="checkbox"/>
Ubicación daños	Tanque <input checked="" type="checkbox"/>	Pilares <input type="checkbox"/>	Vigas <input checked="" type="checkbox"/>	Cimentación <input type="checkbox"/>

Figuras 72-75: vista general y detalles del depósito de Catarroja 3.

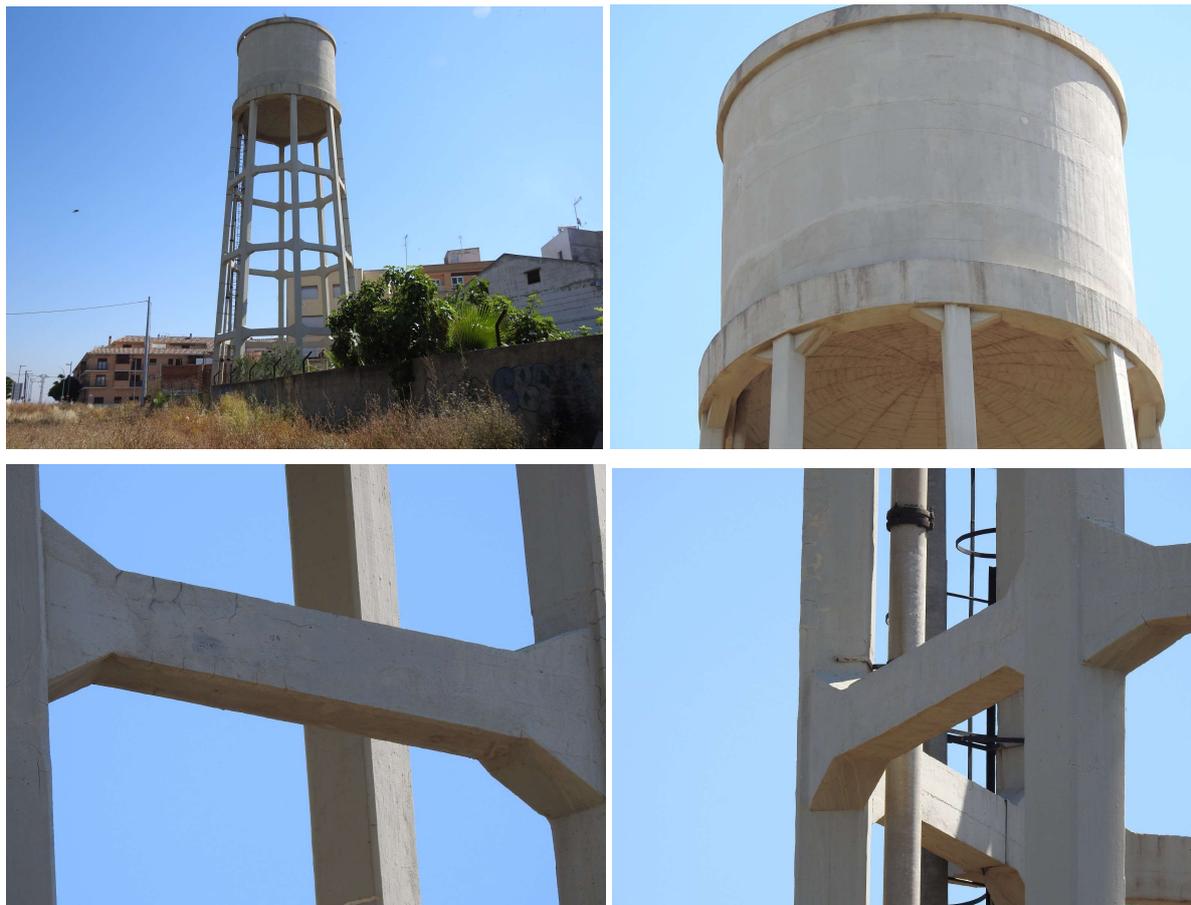
Apertura fisuras	Nulo <input type="checkbox"/>	Bajo <input checked="" type="checkbox"/>	Medio <input type="checkbox"/>	Grave <input type="checkbox"/>	Muy grave <input type="checkbox"/>
Nivel de corrosión	Nulo <input checked="" type="checkbox"/>	Bajo <input type="checkbox"/>	Medio <input type="checkbox"/>	Grave <input type="checkbox"/>	Muy grave <input type="checkbox"/>
Ubicación daños	Tanque <input type="checkbox"/>	Pilares <input checked="" type="checkbox"/>	Vigas <input checked="" type="checkbox"/>	Cimentación <input type="checkbox"/>

Figuras 76-79: vista general y detalles del depósito de Foios.

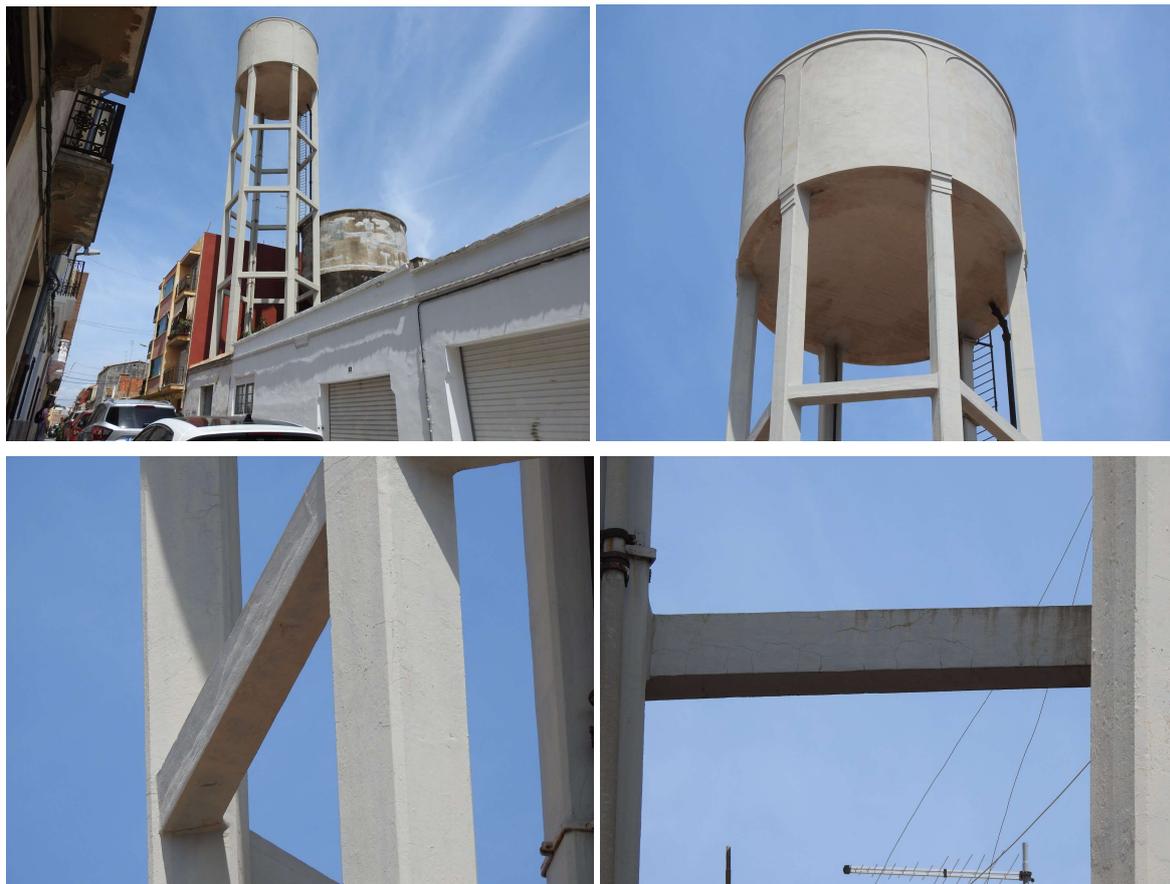
Apertura fisuras	Nulo <input type="checkbox"/>	Bajo <input checked="" type="checkbox"/>	Medio <input type="checkbox"/>	Grave <input type="checkbox"/>	Muy grave <input type="checkbox"/>
Nivel de corrosión	Nulo <input type="checkbox"/>	Bajo <input checked="" type="checkbox"/>	Medio <input type="checkbox"/>	Grave <input type="checkbox"/>	Muy grave <input type="checkbox"/>
Ubicación daños	Tanque <input checked="" type="checkbox"/>		Pilares <input checked="" type="checkbox"/>	Vigas <input checked="" type="checkbox"/>	Cimentación <input type="checkbox"/>

Figuras 80-83: vista general y detalles del depósito de Godella.

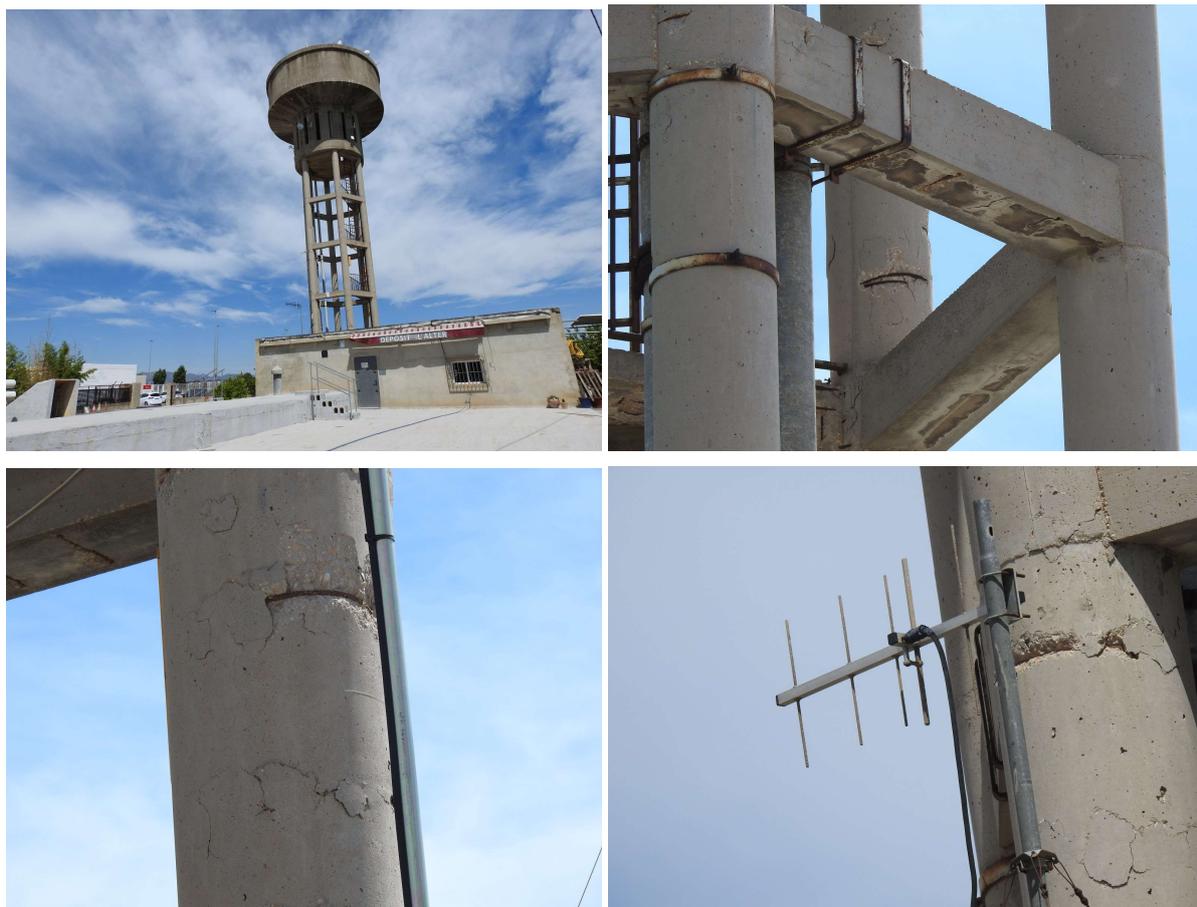
Apertura fisuras	Nulo <input type="checkbox"/>	Bajo <input type="checkbox"/>	Medio <input type="checkbox"/>	Grave <input checked="" type="checkbox"/>	Muy grave <input type="checkbox"/>
Nivel de corrosión	Nulo <input type="checkbox"/>	Bajo <input type="checkbox"/>	Medio <input checked="" type="checkbox"/>	Grave <input type="checkbox"/>	Muy grave <input type="checkbox"/>
Ubicación daños	Tanque <input checked="" type="checkbox"/>		Pilares <input checked="" type="checkbox"/>	Vigas <input checked="" type="checkbox"/>	Cimentación <input type="checkbox"/>

Figuras 84-87: vista general y detalles del depósito de Guadasuar.

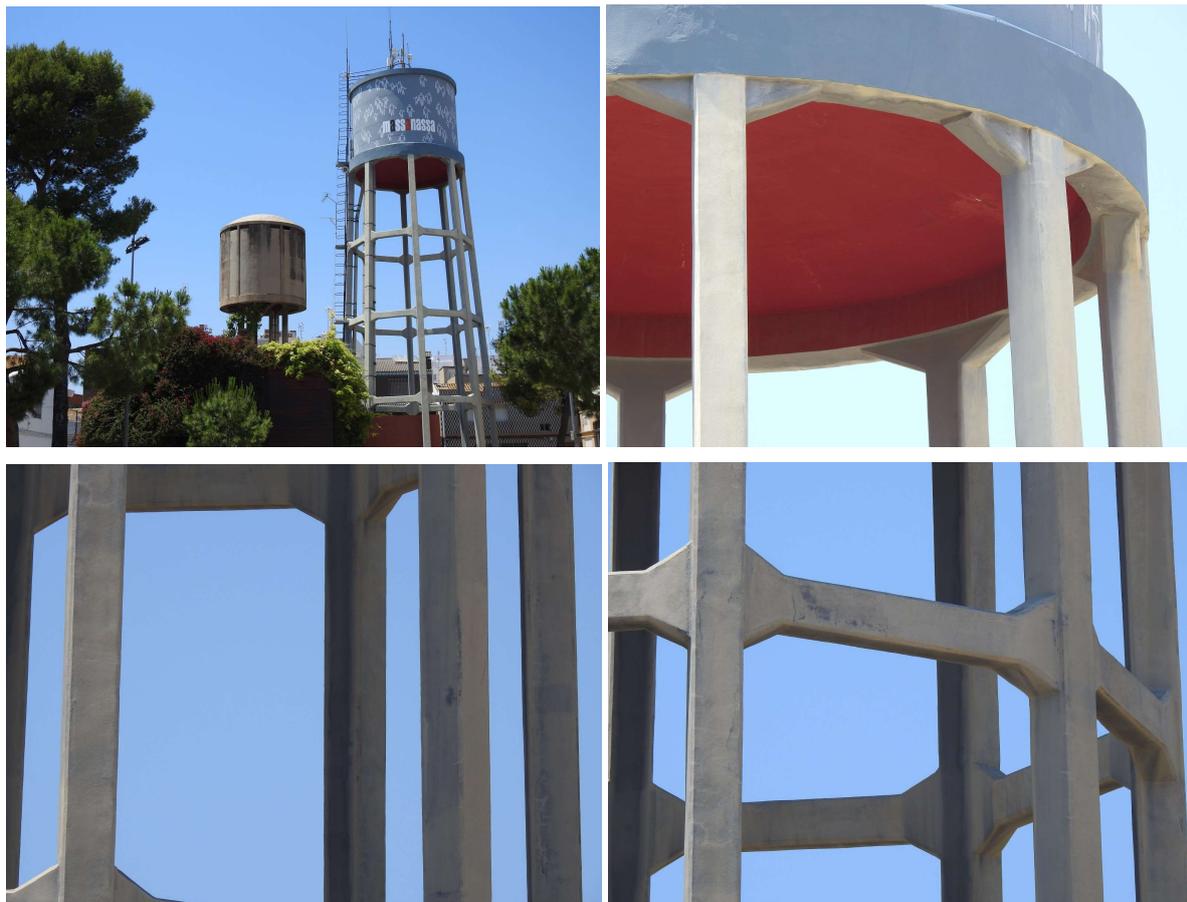
Apertura fisuras	Nulo <input type="checkbox"/>	Bajo <input checked="" type="checkbox"/>	Medio <input type="checkbox"/>	Grave <input type="checkbox"/>	Muy grave <input type="checkbox"/>
Nivel de corrosión	Nulo <input checked="" type="checkbox"/>	Bajo <input type="checkbox"/>	Medio <input type="checkbox"/>	Grave <input type="checkbox"/>	Muy grave <input type="checkbox"/>
Ubicación daños	Tanque <input type="checkbox"/>	Pilares <input checked="" type="checkbox"/>	Vigas <input checked="" type="checkbox"/>	Cimentación <input type="checkbox"/>

Figuras 88-91: vista general y detalles del depósito de Massanassa 1.
