UNIVERSITAT  
POLITÈCNICA  
DE VALÈNCIA

# TRABAJO DE FIN DE GRADO

Situación actual de los depósitos elevados de agua potable de hormigón armado en la provincia de Valencia

Fecha: 11/01/2021

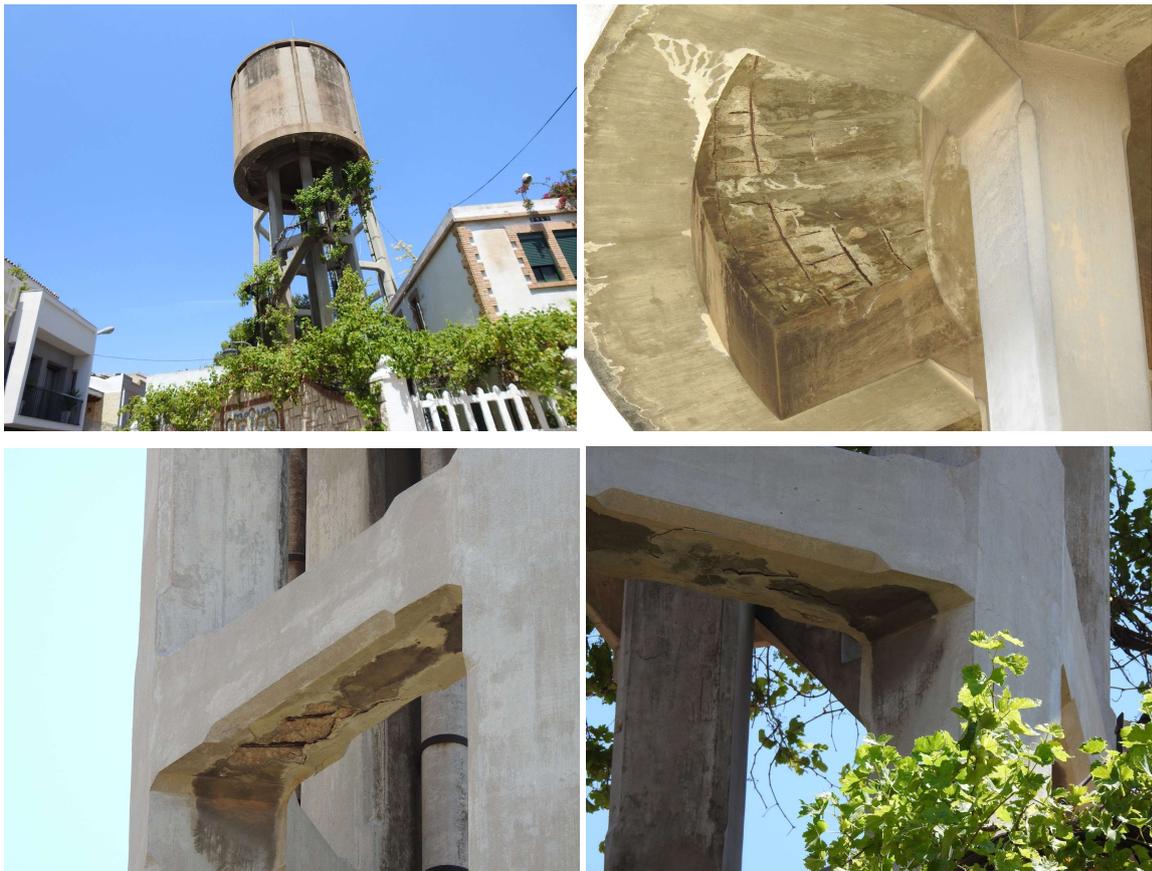
Apertura fisuras	Nulo <input type="checkbox"/>	Bajo <input type="checkbox"/>	Medio <input checked="" type="checkbox"/>	Grave <input type="checkbox"/>	Muy grave <input type="checkbox"/>
Nivel de corrosión	Nulo <input type="checkbox"/>	Bajo <input type="checkbox"/>	Medio <input checked="" type="checkbox"/>	Grave <input type="checkbox"/>	Muy grave <input type="checkbox"/>
Ubicación daños	Tanque <input checked="" type="checkbox"/>		Pilares <input checked="" type="checkbox"/>	Vigas <input checked="" type="checkbox"/>	Cimentación <input type="checkbox"/>

Figuras 92-95: vista general y detalles del depósito de Massanassa 2.

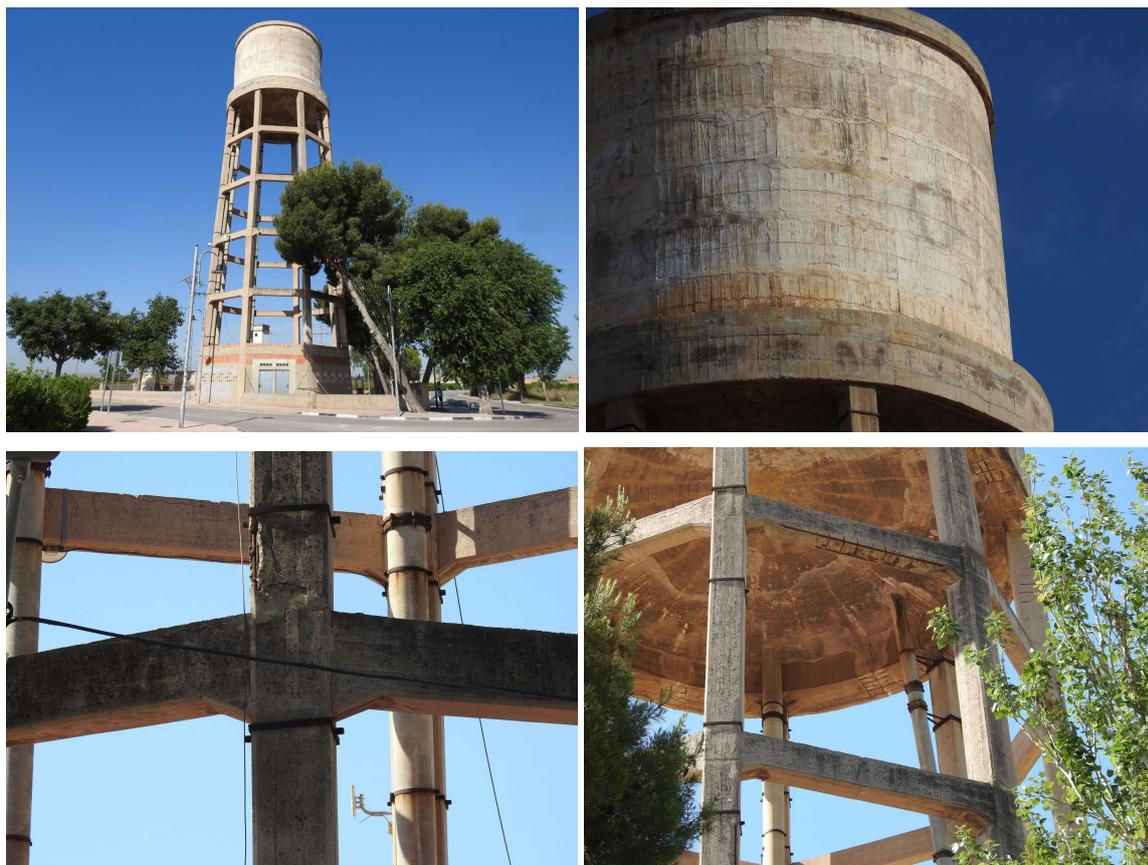
Apertura fisuras	Nulo <input type="checkbox"/>	Bajo <input type="checkbox"/>	Medio <input type="checkbox"/>	Grave <input checked="" type="checkbox"/>	Muy grave <input type="checkbox"/>
Nivel de corrosión	Nulo <input type="checkbox"/>	Bajo <input type="checkbox"/>	Medio <input checked="" type="checkbox"/>	Grave <input type="checkbox"/>	Muy grave <input type="checkbox"/>
Ubicación daños	Tanque <input checked="" type="checkbox"/>		Pilares <input checked="" type="checkbox"/>	Vigas <input checked="" type="checkbox"/>	Cimentación <input type="checkbox"/>

Figuras 96-99: vista general y detalles del depósito de Museros.

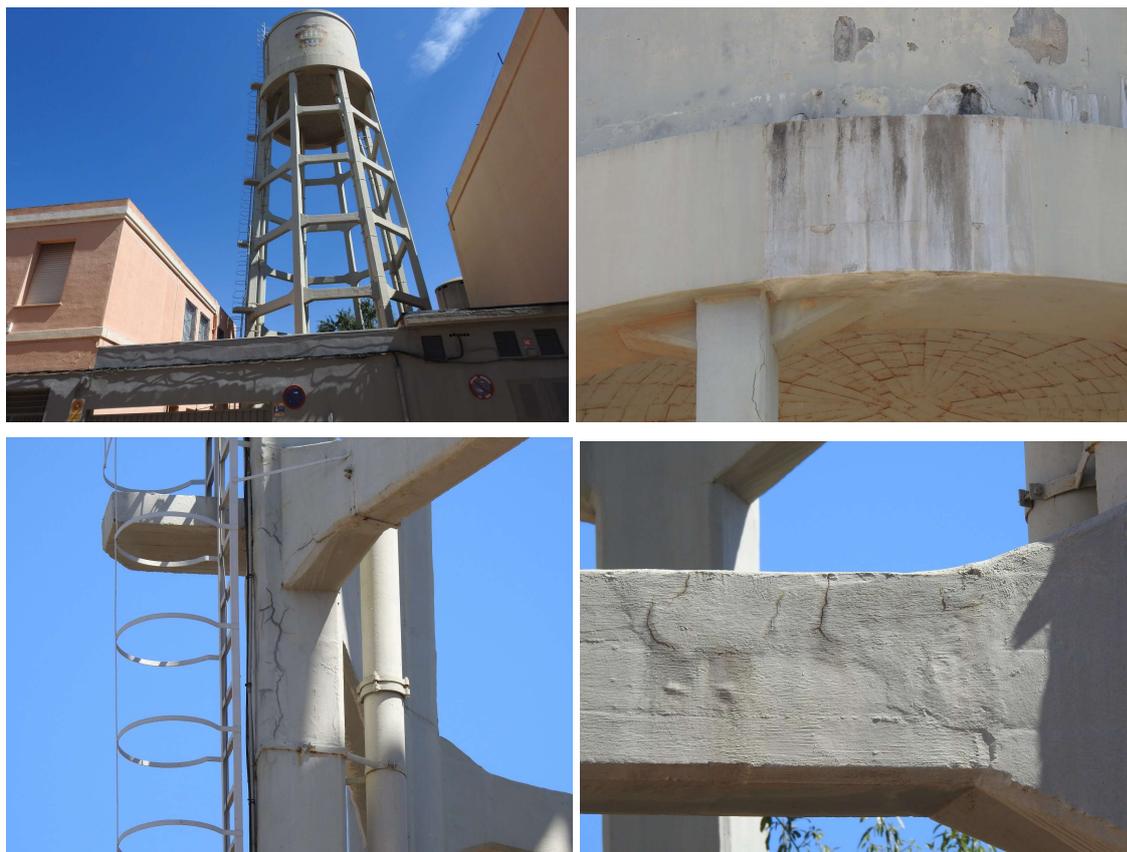
Apertura fisuras	Nulo <input type="checkbox"/>	Bajo <input checked="" type="checkbox"/>	Medio <input type="checkbox"/>	Grave <input type="checkbox"/>	Muy grave <input type="checkbox"/>
Nivel de corrosión	Nulo <input checked="" type="checkbox"/>	Bajo <input type="checkbox"/>	Medio <input type="checkbox"/>	Grave <input type="checkbox"/>	Muy grave <input type="checkbox"/>
Ubicación daños	Tanque <input checked="" type="checkbox"/>		Pilares <input checked="" type="checkbox"/>	Vigas <input checked="" type="checkbox"/>	Cimentación <input type="checkbox"/>

Figuras 100-103: vista general y detalles del depósito de Paiporta.

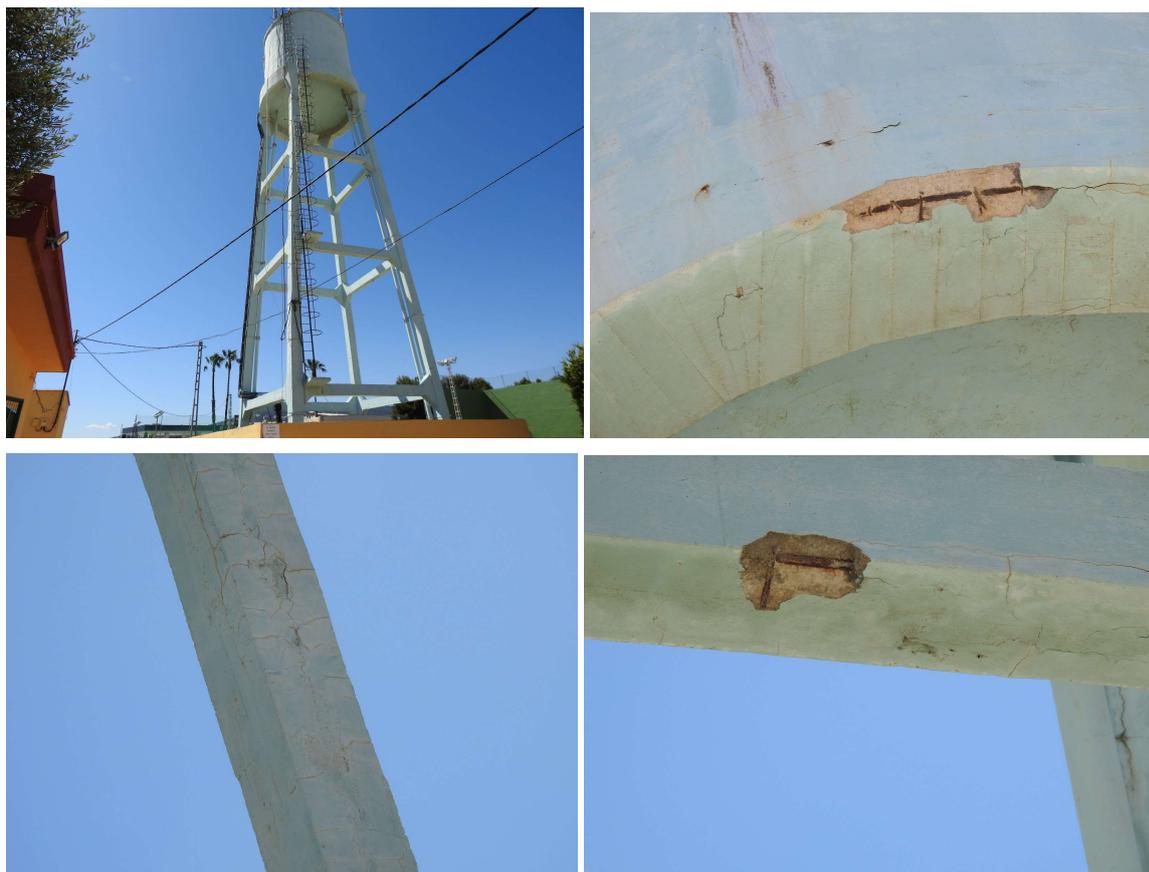
Apertura fisuras	Nulo <input type="checkbox"/>	Bajo <input type="checkbox"/>	Medio <input type="checkbox"/>	Grave <input checked="" type="checkbox"/>	Muy grave <input type="checkbox"/>
Nivel de corrosión	Nulo <input type="checkbox"/>	Bajo <input type="checkbox"/>	Medio <input checked="" type="checkbox"/>	Grave <input type="checkbox"/>	Muy grave <input type="checkbox"/>
Ubicación daños	Tanque <input checked="" type="checkbox"/>	Pilares <input checked="" type="checkbox"/>	Vigas <input checked="" type="checkbox"/>	Cimentación <input type="checkbox"/>

Figuras 104-107: vista general y detalles del depósito de Palmera.

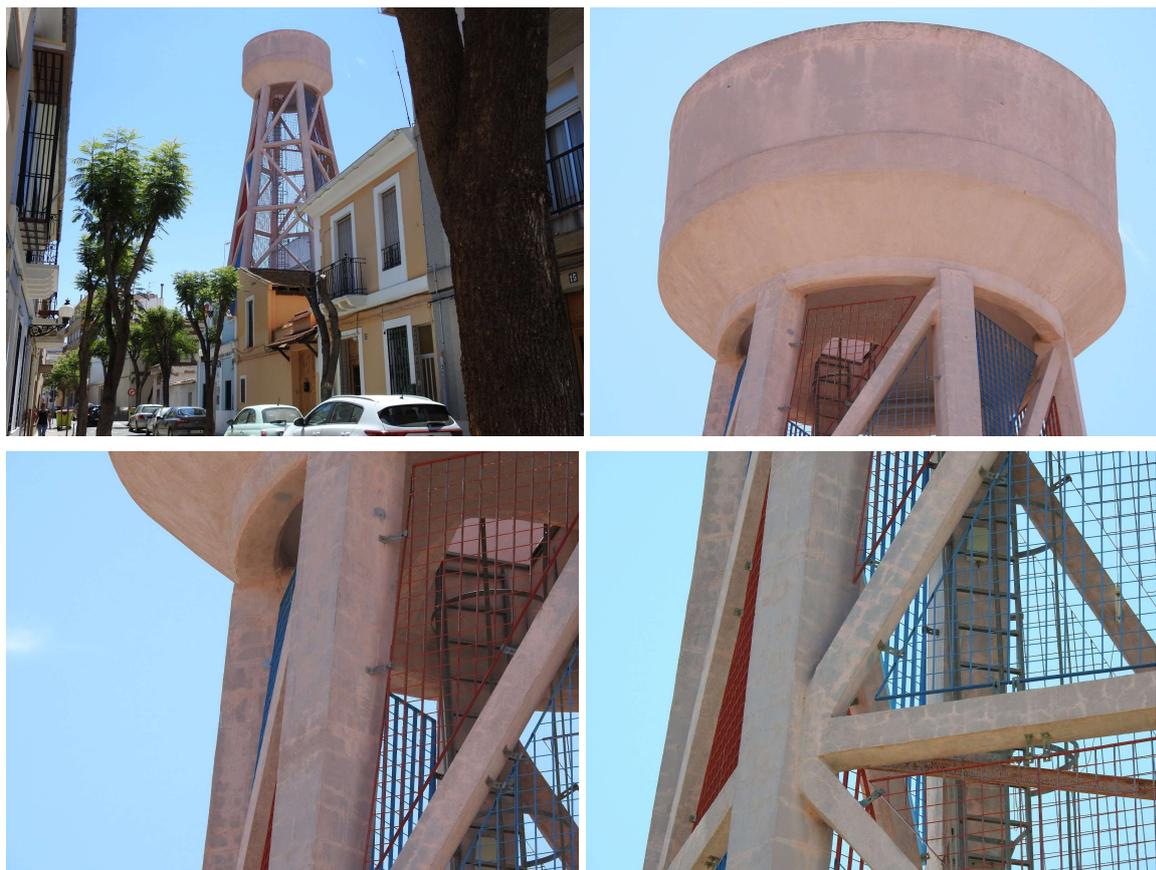
Apertura fisuras	Nulo <input type="checkbox"/>	Bajo <input checked="" type="checkbox"/>	Medio <input type="checkbox"/>	Grave <input type="checkbox"/>	Muy grave <input type="checkbox"/>
Nivel de corrosión	Nulo <input type="checkbox"/>	Bajo <input checked="" type="checkbox"/>	Medio <input type="checkbox"/>	Grave <input type="checkbox"/>	Muy grave <input type="checkbox"/>
Ubicación daños	Tanque <input checked="" type="checkbox"/>		Pilares <input type="checkbox"/>	Vigas <input checked="" type="checkbox"/>	Cimentación <input type="checkbox"/>

Figuras 108-111: vista general y detalles del depósito de Picanya.

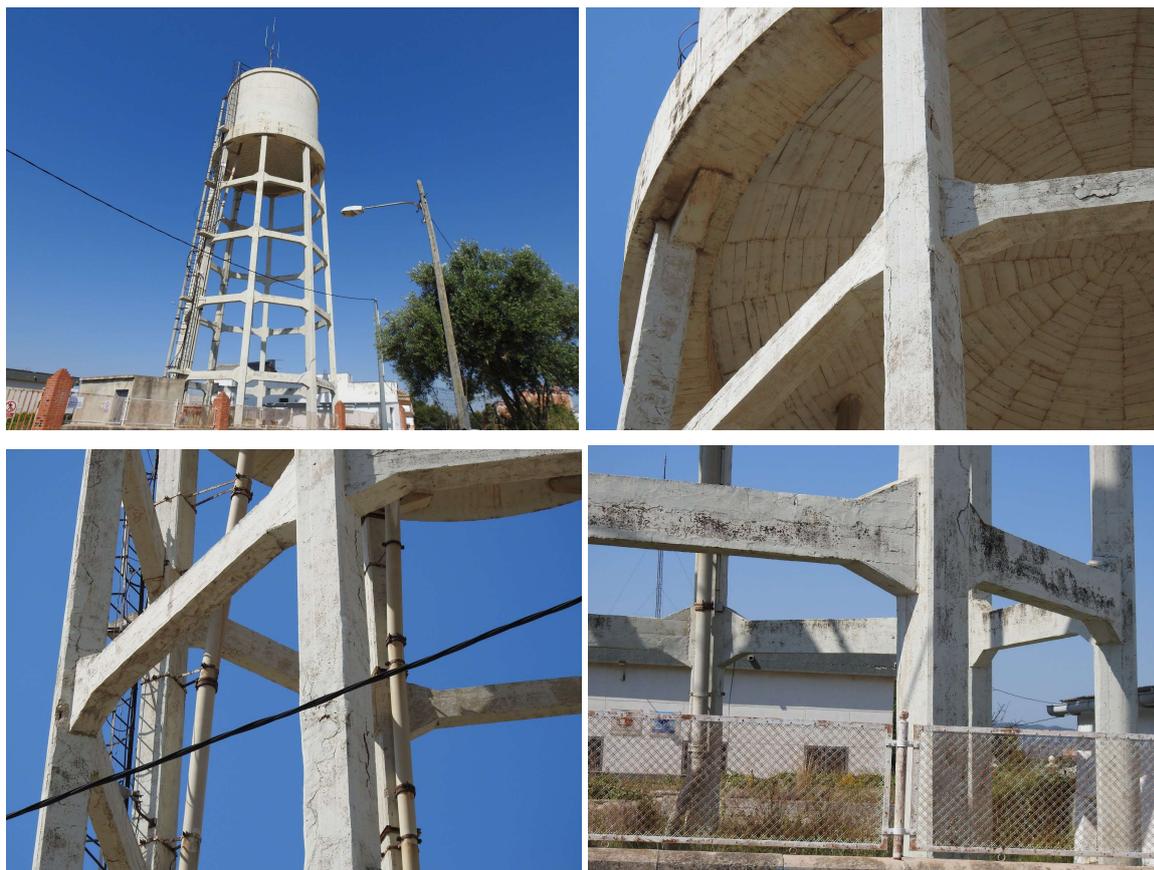
Apertura fisuras	Nulo <input type="checkbox"/>	Bajo <input type="checkbox"/>	Medio <input type="checkbox"/>	Grave <input checked="" type="checkbox"/>	Muy grave <input type="checkbox"/>
Nivel de corrosión	Nulo <input type="checkbox"/>	Bajo <input type="checkbox"/>	Medio <input checked="" type="checkbox"/>	Grave <input type="checkbox"/>	Muy grave <input type="checkbox"/>
Ubicación daños	Tanque <input type="checkbox"/>	Pilares <input checked="" type="checkbox"/>	Vigas <input checked="" type="checkbox"/>	Cimentación <input type="checkbox"/>

Figuras 112-115: vista general y detalles del depósito de Picassent.

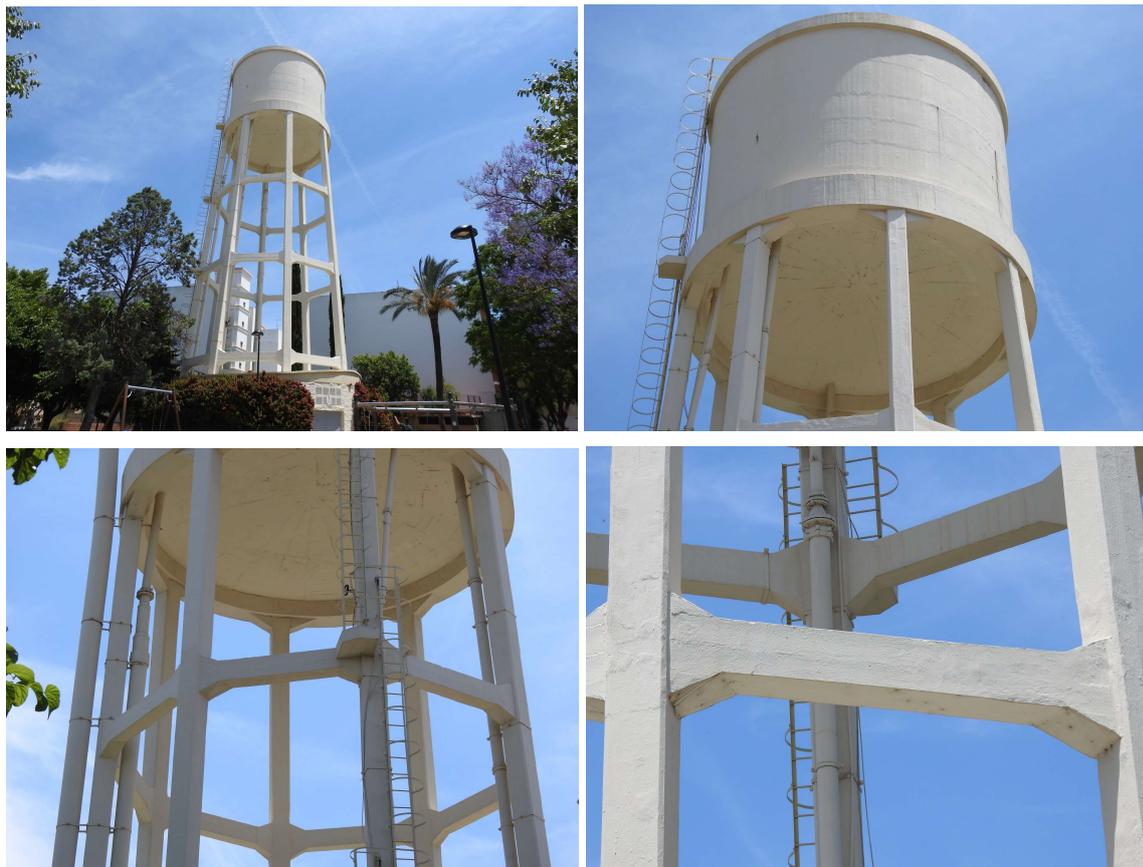
Apertura fisuras	Nulo <input type="checkbox"/>	Bajo <input checked="" type="checkbox"/>	Medio <input type="checkbox"/>	Grave <input type="checkbox"/>	Muy grave <input type="checkbox"/>
Nivel de corrosión	Nulo <input checked="" type="checkbox"/>	Bajo <input type="checkbox"/>	Medio <input type="checkbox"/>	Grave <input type="checkbox"/>	Muy grave <input type="checkbox"/>
Ubicación daños	Tanque <input checked="" type="checkbox"/>		Pilares <input type="checkbox"/>	Vigas <input type="checkbox"/>	Cimentación <input type="checkbox"/>

Figuras 116-119: vista general y detalles del depósito de Quart de poblet.

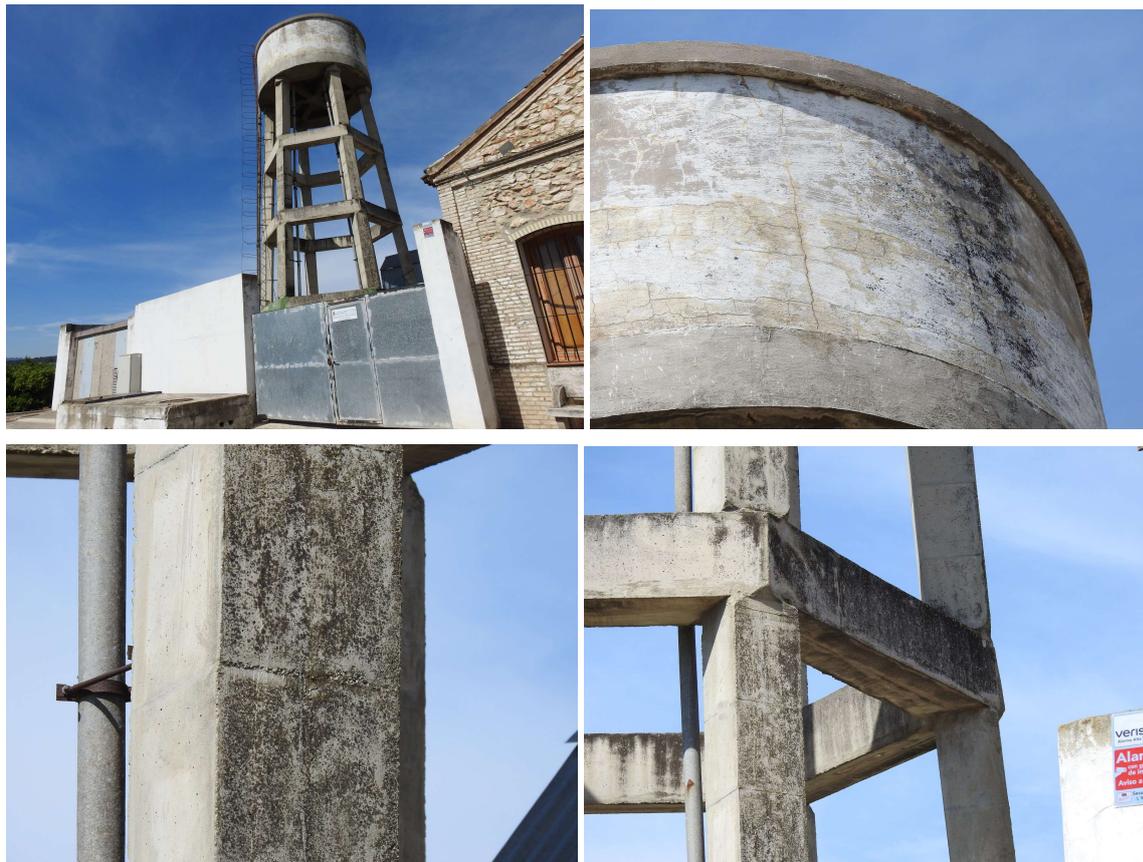
Figuras 120-123: vista general y detalles del depósito de Sant Joanet.

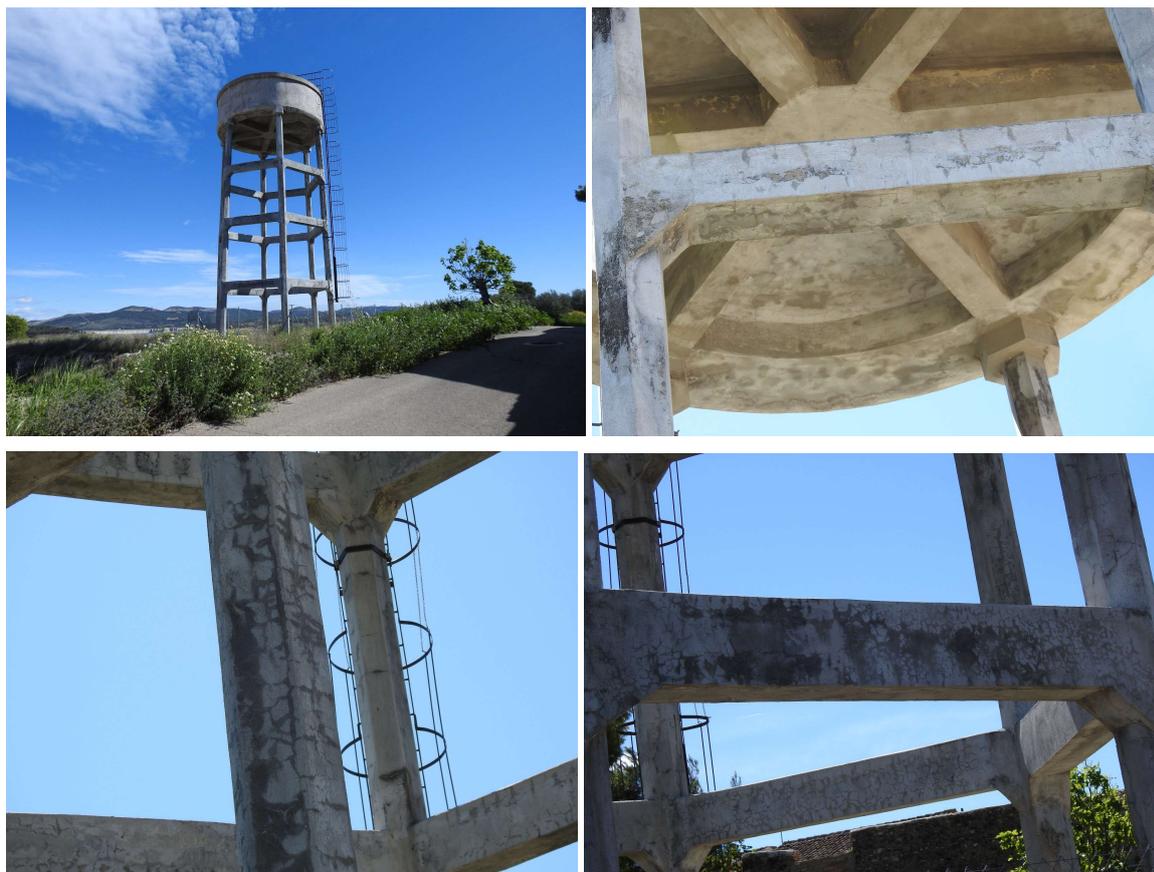
Figuras 124-127: vista general y detalles del depósito de Sempere.

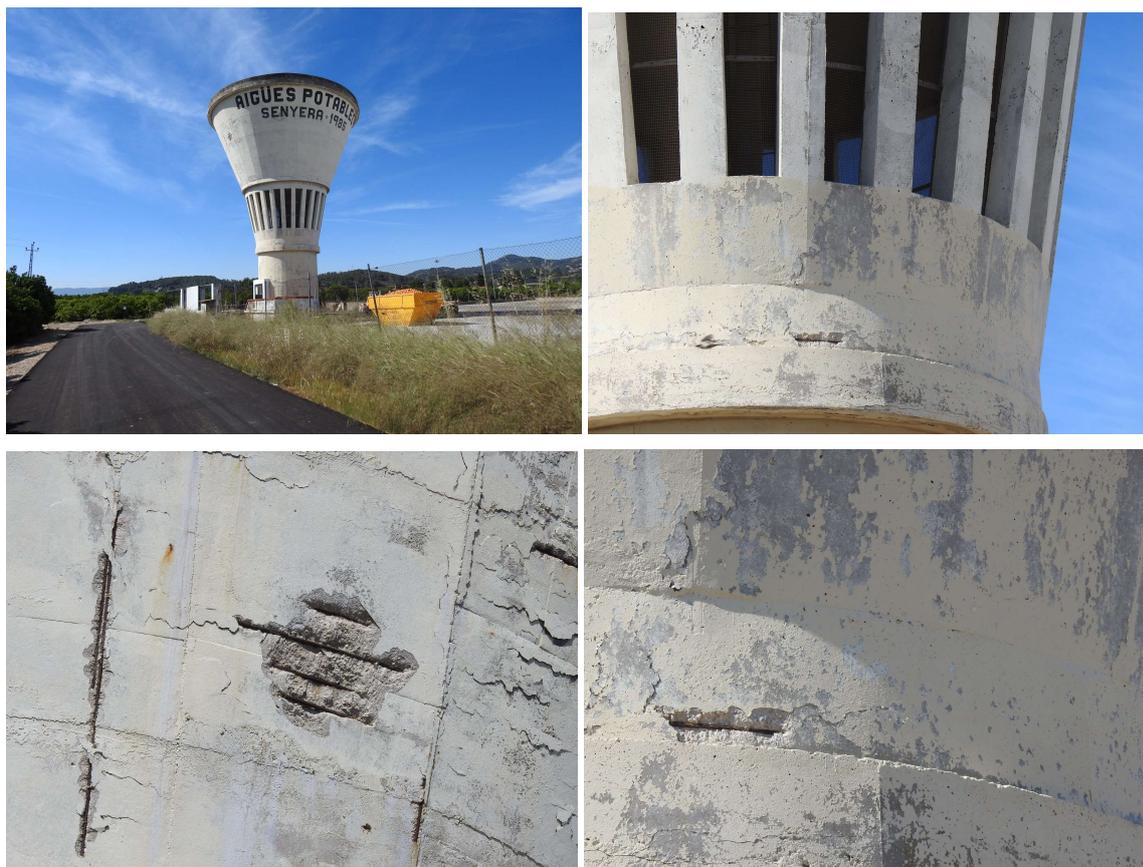
Figuras 128-131: vista general y detalles del depósito de Senyera.

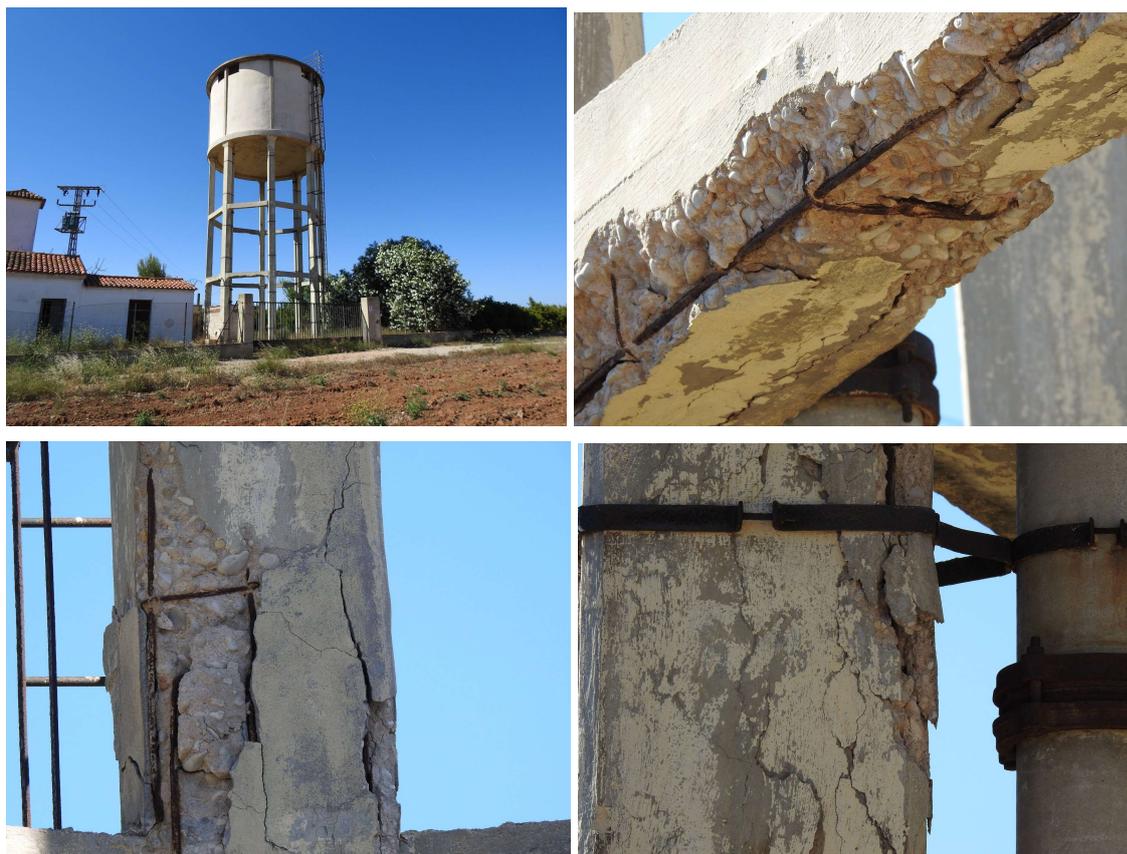
Figuras 132-135: vista general y detalles del depósito de Sollana.

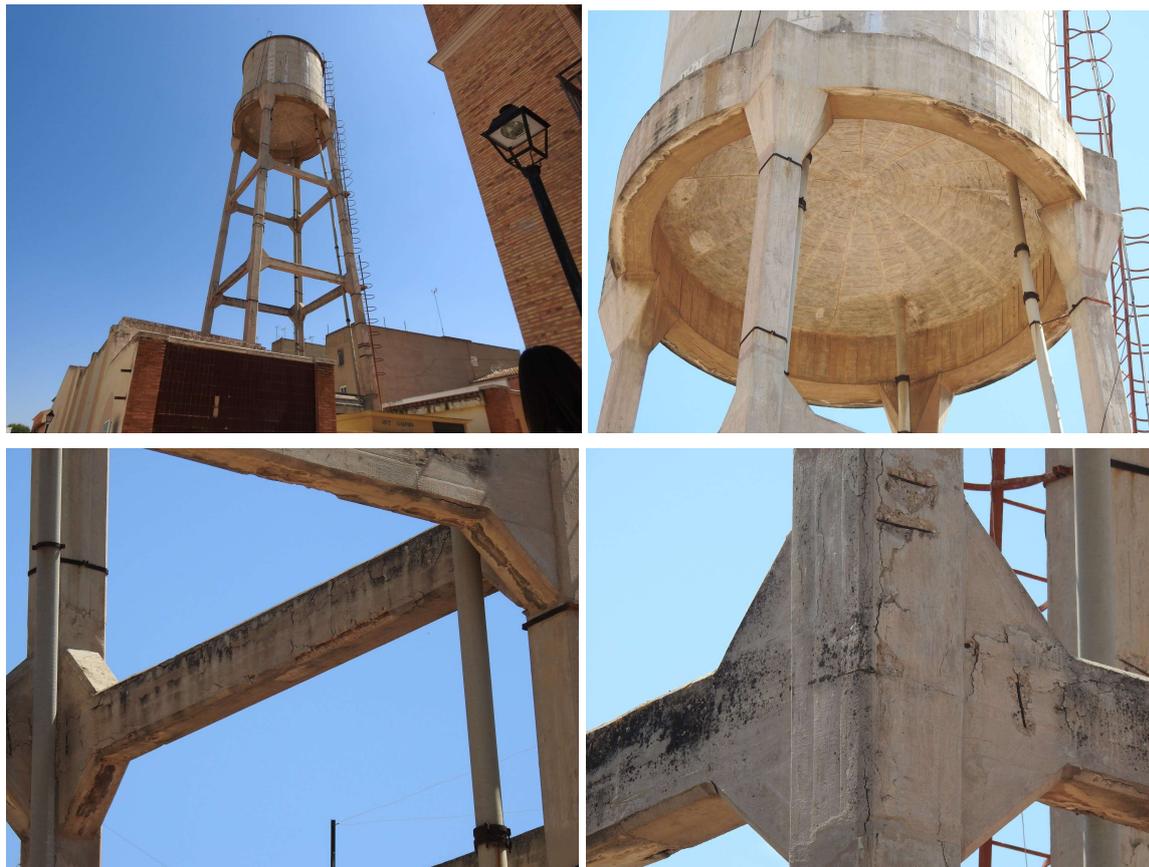
Figuras 136-139: vista general y detalles del depósito de Vinales.

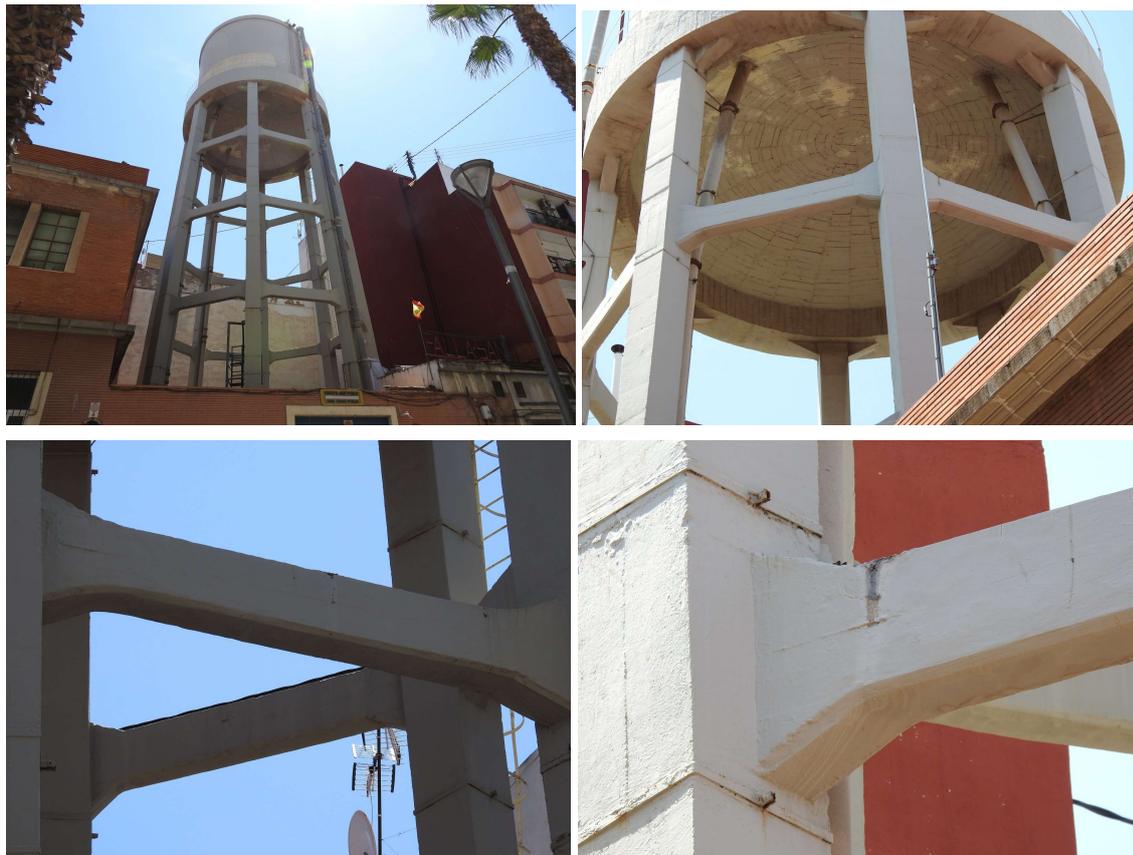
Figuras 140-143: vista general y detalles del depósito de Xirivella.
