LA ANTIGUA CASA DEL NOTARIO DE ALMASSORA.
ANÁLISIS PREVIOS PARA SU CONSERVACIÓN, RESTAURACIÓN Y PUESTA EN VALOR.

Alumno: Fernando Marzá Pobo
Tutora: Yolanda Hernandez Navarro

TRABAJO FINAL DE GRADO CURSO 2019-2020
Grado en Fundamentos de la Arquitectura. Composición arquitectónica.

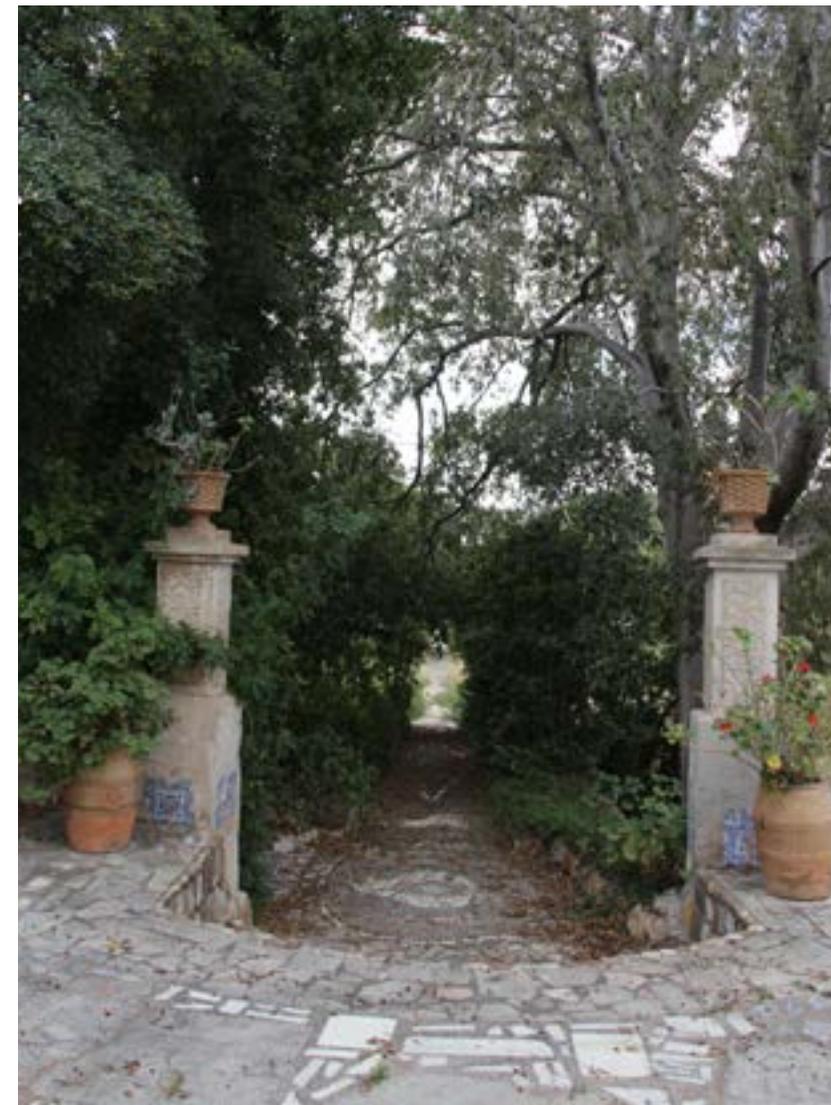
Fig. 8. Estado actual de la balaustrada. Fuente: Fotografía del autor

*Nótese la ausencia de la balaustrada, en su defecto se ha fabricado un antepecho acabado en cemento. Los macetones originales han sido sustituidos.

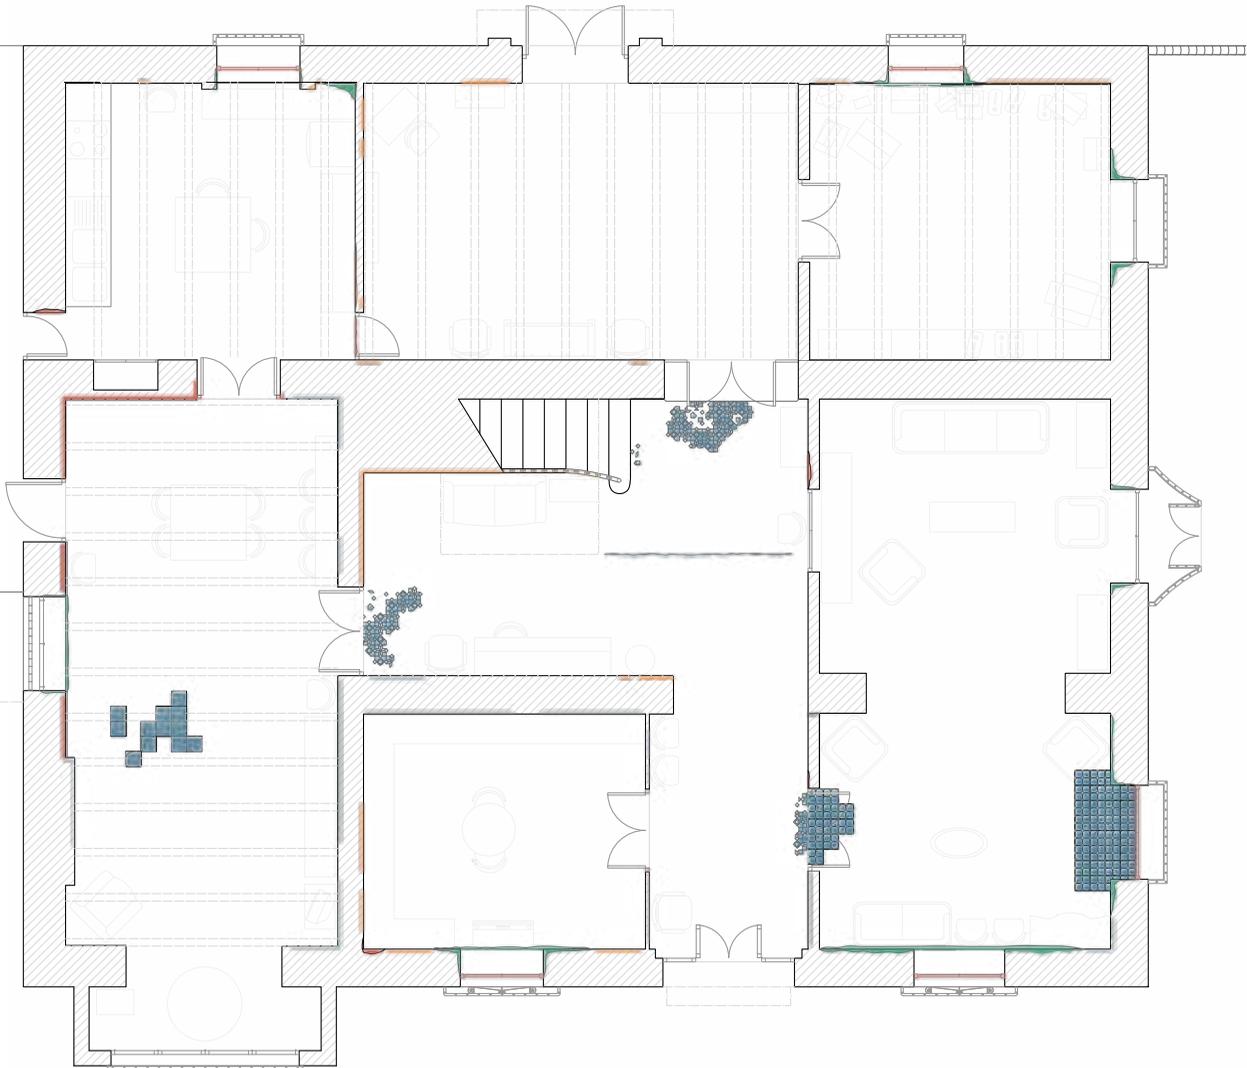
Fig. 71. Planta baja patologías. Escala 1/100. Fuente: Elaboración propia

- Humedades (filtración, condensación y capilaridad)
- Erosión, rotura o falta de piezas pavimento
- Fisuras en muros
- Exfoliación de la pintura
- Erosión del material
- Alteraciones de la madera
- Desconchados de enlucido

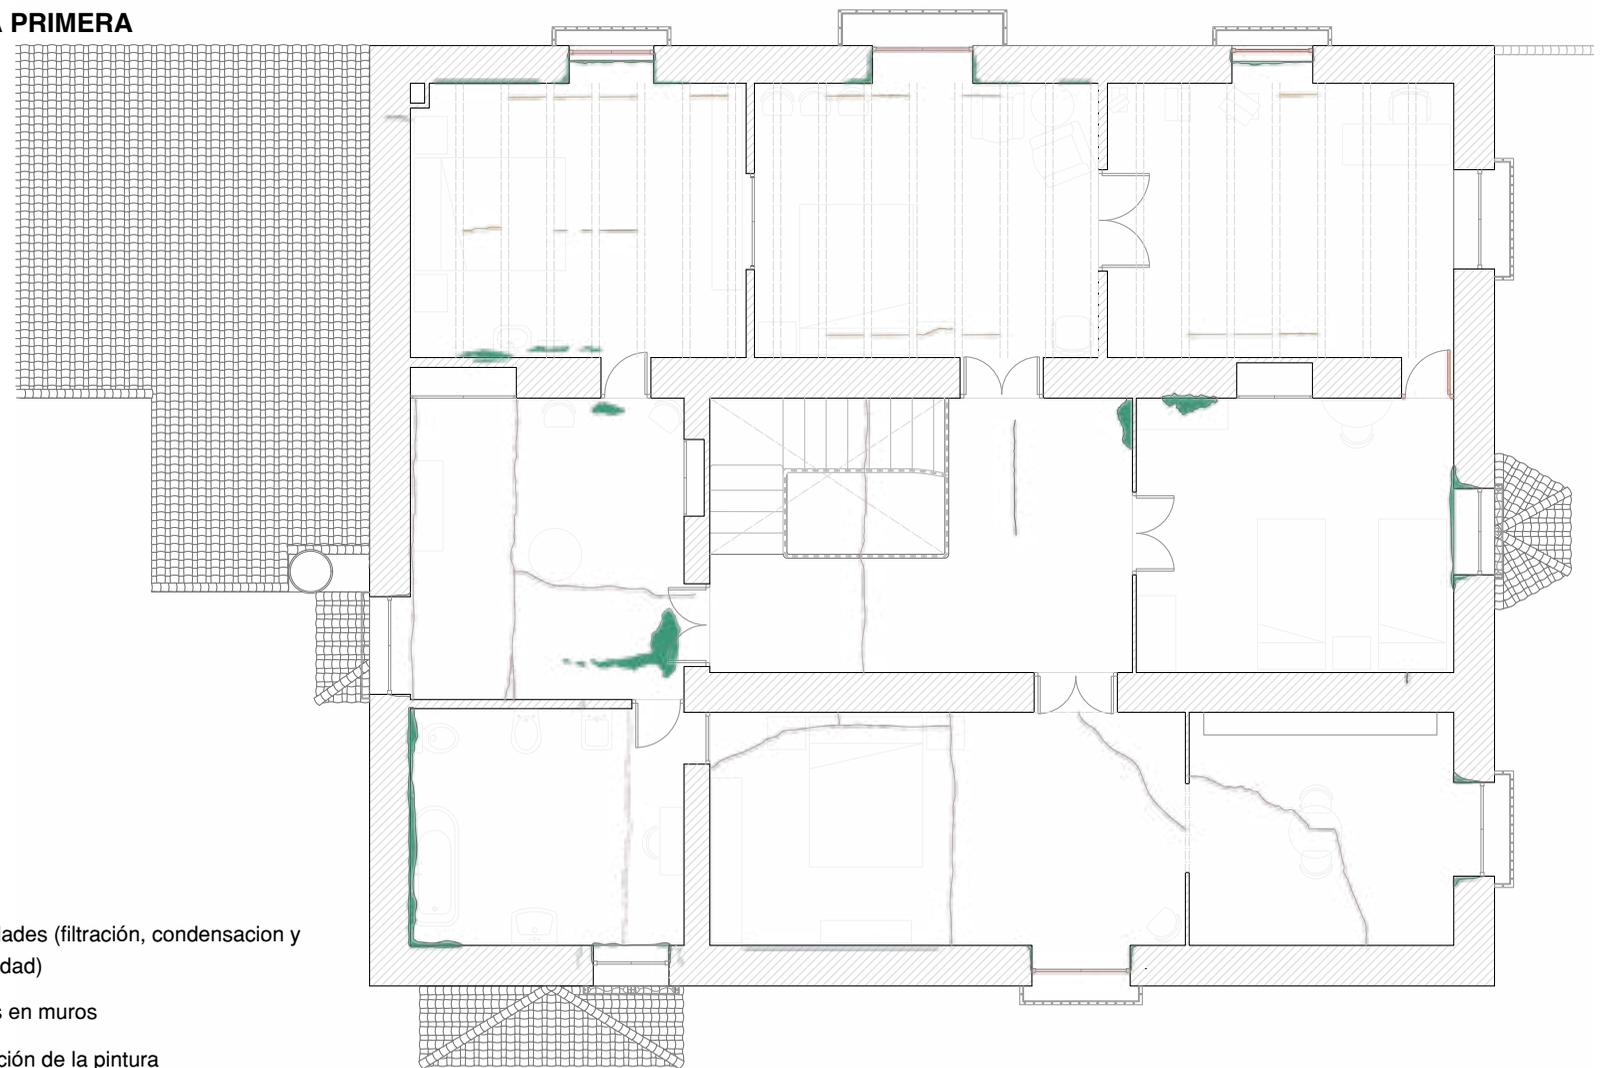
Fig. 72. Planta primera patologías. Escala 1/100. Fuente: Elaboración propia

- Humedades (filtración, condensación y capilaridad)
- Fisuras en muros
- Exfoliación de la pintura
- Fisuras en falso techo
- Alteraciones de la madera
- Fisuras en revoltones

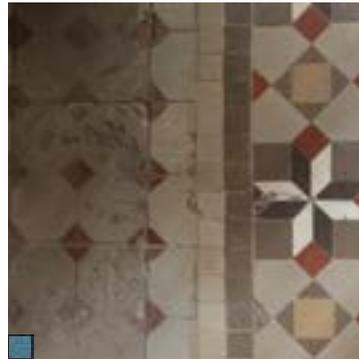
Erosión, rotura o falta de piezas del pavimento

Debido al uso intensivo y al paso de los años, los pavimentos de la planta baja, mucho mas concurrida y expuesta a otros factores como la humedad, han sufrido varias degradaciones. Algunas aéras del pavimento han sufrido erosión mecánica, causada por el tránsito, el roce de las carpinteías. Esto, se combina con una erosión química en las zonas donde se produce humedad por capilaridad, facilitando el desgaste superficial del material. En otras zonas, debido a la aparición de deformaciones en el suelo, especialmente en el arranque de la escalera, los mosaicos han comenzado a levantarse, lo que ha porducido la rotura y pérdida de la algunas de estas piezas.

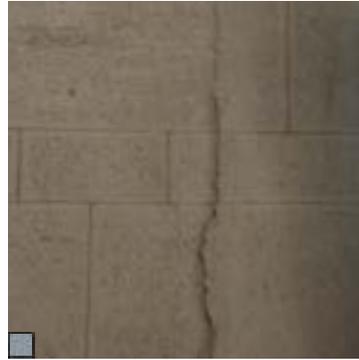
Fisuras en muros

Esta patología se produce por la diferencia de rigidez entre dos elementos contiguos. En concreto, por el encuentro en el salón de un elemento másico de 54x75cm con un tabique de 12cm. La mayor flexibilidad del tabique permite unos movimientos mas amplios respecto a los que podría realizar la sección de muro, por lo que aparece una grieta lineal vertical en ambas caras del encuentro entre ambos. No es un problema estructural ni conlleva una falla grave, simplemente es un problema estético.

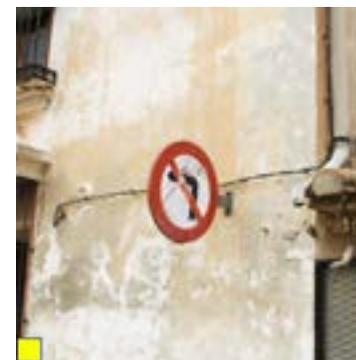
La intrusión de elementos ajenos al edificio provoca una degradación estética del conjunto, mermando su valor de autenticidad y de antigüedad. Además, estas alteraciones pueden ocasionar problemas más profundos a largo plazo. El uso de materiales modernos que no estaban previstos para funcionar en la fachada en su origen puede provocar incompatibilidades. En la fachada encontramos elementos que han sido incorporados a causa de las nuevas necesidades de la vivienda (instalaciones como cableado eléctrico) o por alteraciones ajenas a ella (como la señalización vial). Las perforaciones en la fachada favorecen la disgregación del muro en los puntos de penetración.

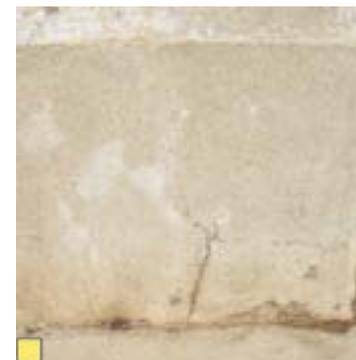
Fig.103. Eflorescencias en el zócalo. Fuente: Fotografía del autor

Se trata de un fenómeno muy frecuente en los encuentros de los muros con el terreno. El agua del subsuelo que contiene sales, trata de subir por capilaridad por el arranque de los muros. Al evaporarse, el vapor conduce estas sales hacia la superficie de los muros, donde queda depositada en forma de cristales, que dan un aspecto moteado y blanquecino en el paramento. El problema surge cuando la cristalización se produce en el interior del muro, ya que puede provocar un aumento volumétrico que va seguido de la aparición de grietas. Esto se ve agravado cuando se emplean morteros de cemento, menos permeables al vapor, que favorecen la recristalización en el interior del muro.

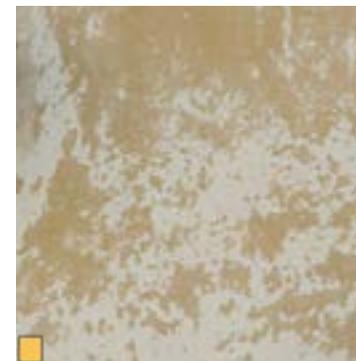
Fig. 104. Exfoliación de pintura en fachada. Fuente: Fotografía del autor

Este fenómeno se produce cuando el material de acabado pierde la adherencia con el material de revestimiento. Se puede producir por varias causas. Las más frecuentes son la humedad de capilaridad y la falta de adherencia del soporte base. Puede ser debido a humedad de capilaridad y la impermeabilidad al vapor de la capa de acabado. La humedad de capilaridad asciende por los muros y trata de evaporarse en el interior del edificio. El uso de pinturas muy poco permeables impide la salida del vapor generando burbujas de aire en las pinturas de acabado que acaban desprendiéndose del soporte en forma de escamas.

Para ello, se procederá a limpiar la fachada eliminando la capa superficial de pintura que se descama por toda la superficie y los parches de mortero de antiguas reparaciones. Posteriormente se repararán estos daños de forma adecuada. En el caso de desconchones y pérdida de material se optará por el uso de técnicas constructivas compatibles con las originales del muro y su revestimiento. El tratamiento de óxidos pasará por una solución química que lo paralice a la que se añadirá una capa de protección. Las patologías de la madera tratarán de ser reparadas sobre el material original, reemplazando algunos elementos nuevos en caso de problemas severos. Además se plantearán alterna-

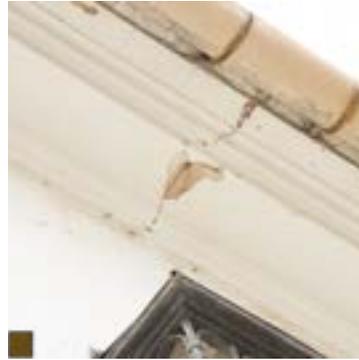
Fisuras

Este fenómeno consiste en la aparición de grietas en el alero de cubierta. Estas se producen debido a las tensiones generadas por los movimientos de expansión y retracción de la cubierta. El aumento de la temperatura de la cubierta produce la dilatación de sus componentes, que se transmite al alero, que a su vez se encuentra arriostrado a la fachada, coaccionando el desplazamiento y produciendo la rotura. El resultado es la aparición de fisuras perpendiculares al desplazamiento y la pérdida del material de revestimiento por incompatibilidad química con el material de soporte (desconchado de mortero de cal)

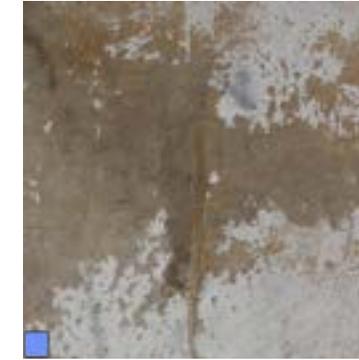
Reparaciones impropias

El uso de mortero de cemento en reparaciones de edificios históricos es tan común como dañino para el edificio. Las características de este tipo de mortero son muy diferentes a las de las soluciones constructivas tradicionales. La mayor rigidez del mortero de cemento frente a la flexibilidad de los muros tradicionales genera incompatibilidades de movimiento, produciéndose fisuras y delaminaciones. Además, la poca permeabilidad al vapor de agua del mortero, impide la transpiración de los muros provocando la condensación de este en el interior. Del mismo modo, el alto contenido en sales de este tipo de mezclas favorece la aparición de eflorescencias en el paramento. El resultado de estas reparaciones es la aparición de más degradaciones a largo plazo.

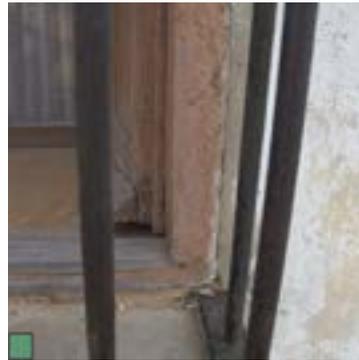
Alteraciones de la madera

La madera es un material higroscópico, por lo que tiene la capacidad de absorber y ceder humedad en intercambio con la humedad del medio. Los altos niveles de humedad o los cambios drásticos de esta propician varias degradaciones. Es el caso de los hongos, que aparecen tras mantener una humedad y temperatura elevada durante un largo periodo de tiempo (por ello surgen en el interior de la vivienda). Del mismo modo, el proceso de secado puede producir deformaciones en la madera, muy visibles en varias puertas de la vivienda. En caso de que la deshidratación sea muy intensa, se producen en el material tensiones que causan su agrietamiento como puede suceder en varios marcos de ventanas. No se han registrado patologías por xilofagos.

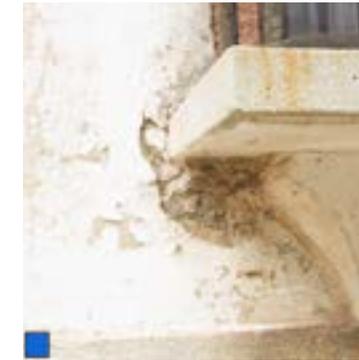
Desconchado de mortero de cal

Es un fenómeno producido cuando el material de revestimiento pierde la adherencia con el material de soporte. Se produce debido a varios factores como los cambios higrotérmicos producidos por la humedad de capilaridad y la pérdida de agarre o la disgregación del muro base. A causa de ello, la capa de revestimiento tiende a separarse de forma progresiva hasta que se produce el desprendimiento.

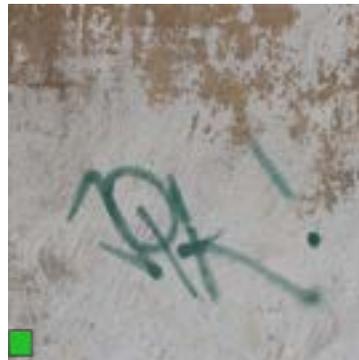
Vandalismo

Un ejemplo de alteración por causas ajenas al edificio es el vandalismo. Es frecuente encontrar actuaciones vandálicas en edificios históricos que lejos de aportar valor artístico, los merman y degradan.

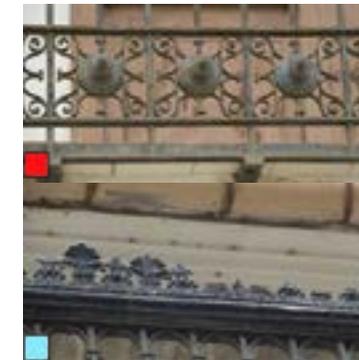
Oxidación y Pérdida de material

La intemperie, el desgaste o las degradaciones materiales provocan la pérdida de algunos elementos del edificio. Esta pérdida puede tener mayor relevancia dependiendo de la función de las piezas y de la facilidad de ser reemplazadas. Algunos elementos desaparecidos en la fachada (piezas cerámicas de los balcones) pueden ser reemplazadas con cierta facilidad, pudiendo encontrar materiales de la época, sin embargo, algunos elementos como las piezas rotas de las decoraciones de hierro colado del balcón principal tienen una sustitución más compleja. La oxidación corroe el material, mermando su sección hasta el punto de favorecer su rotura. Las características de este material no permiten su soldadura, por lo que la sustitución pasaría por la creación de una réplica usando la actual como molde.

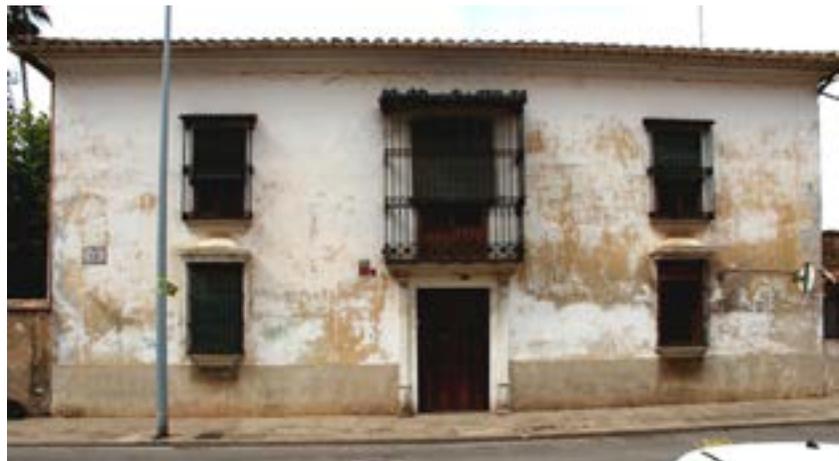
Fig. 120. Estado actual de la fachada. Fuente: Fotografía del autor

Debido a la intemperie, el paso del tiempo y la propia materialidad del edificio, la fachada ha sufrido varias degradaciones que le han ensombrecido su aspecto original. Además, las reparaciones que se han ido elaborando sin criterio, restando valor patrimonial al conjunto.

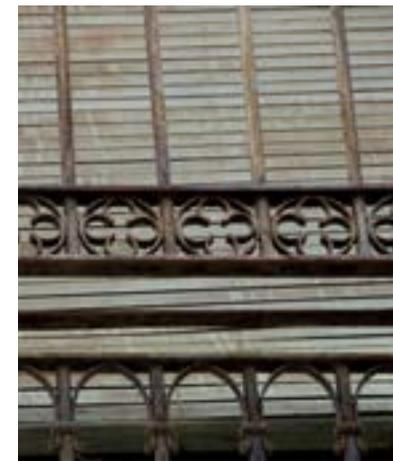
Fig. 122. Rejería oxidada. Fuente: Fotografía del autor

En el edificio, encontramos corrosiones profundas en el balcón principal y en algunos elementos de rejería, por lo que habrá que actuar sobre ellos para frenar su degradación.

equieren un tratamiento con preparados antióxido y una capa de pintura. En los elementos con mayor grado de corrosión como la mayoría de la rejería del edificio, se propone retirar la oxidación empleando medios mecánicos -cepillos de puas metálicas, lana de acero, fresas mecánicas etc-

Posteriormente y tras eliminar el óxido mas profundo, se aplicarán pinturas con base de minio (formula actual sin plomo, a base resinas) que protegerá el metal de la corrosión y le dará el acabado negro.
