CARACTERIZACIÓN TÉRMICA

DE UN CONJUNTO DE EDIFICACIONES DEL PIRINEO OSCENSE

MEDIANTE TERMOGRAFÍA INFRARROJA

ANDREA SALANDIN - ISABEL TORT AUSINA
CURSO 2011/2012

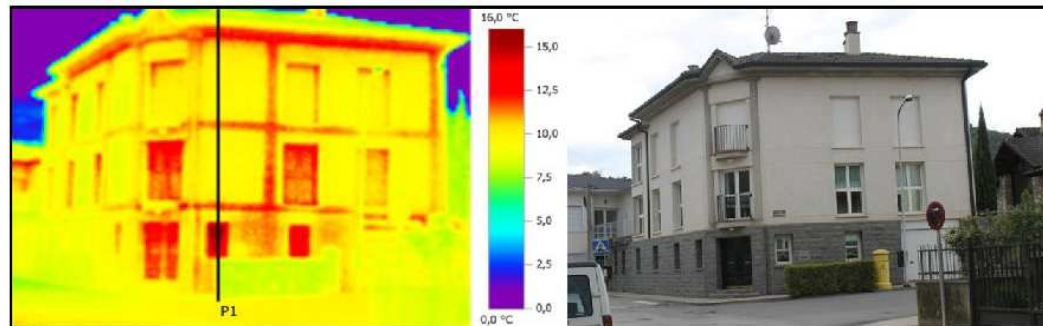
Vivienda unifamiliar en Ainsa (Comarca del Sobrarbe)

Se aprecia un contraste considerable entre la fábrica revestida de la fachada y los frentes de estructura y huecos. Se reconocen con claridad los diferentes elementos constructivos. En la planta baja se observa una falta de homogeneidad tonal en las partes ciegas. El perfil de temperatura representa claramente los diferentes elementos que atraviesa el segmento P1, en primer lugar el alero de la cornisa, a continuación aparece el forjado de planta segunda con un valor claramente inferior al del alero, de igual forma aparece el forjado de planta primera. Por último la ventana de planta baja. La temperatura del extremo superior del segmento es menor que en el centro, este síntoma se debe a que la parte superior del edificio se encuentra más desprotegida que el resto. Se observa la falta de homogeneidad entre las tres plantas, siendo más acusados los puentes térmicos de los huecos de planta baja que el resto.

Lo más reseñable de esta imagen son los frentes de estructura, huecos y alero de cornisa. Este último presenta un valor de 12,5°C que en comparación con el resto de frentes de forjado es considerablemente superior, tal y como representa el perfil de temperatura. El punto más caliente de la envolvente es la ventana de planta baja, protagonista del histograma, con un valor de 16,3°C. El incremento de temperatura entre la fábrica y los huecos puede llegar hasta los 7°C. El incremento entre la fábrica y los frentes de forjado es de 3°C. Lo que nos hace valorar los puentes térmicos de las ventanas como los más graves.
