# ESTUDIO PREVIO Y PROPUESTA DE REHABILITACIÓN DE UNA VIVIENDA EN CALLE CAMÍ FONDO, 16 DE RAFELBUNYOL ( VALENCIA )

GRADO EN FUNDAMENTOS DE LA ARQUITECTURA  
ESCUELA TÉCNICA SUPERIOR DE ARQUITECTURA

AUTOR | CARLOS LLUCH BENEYTO

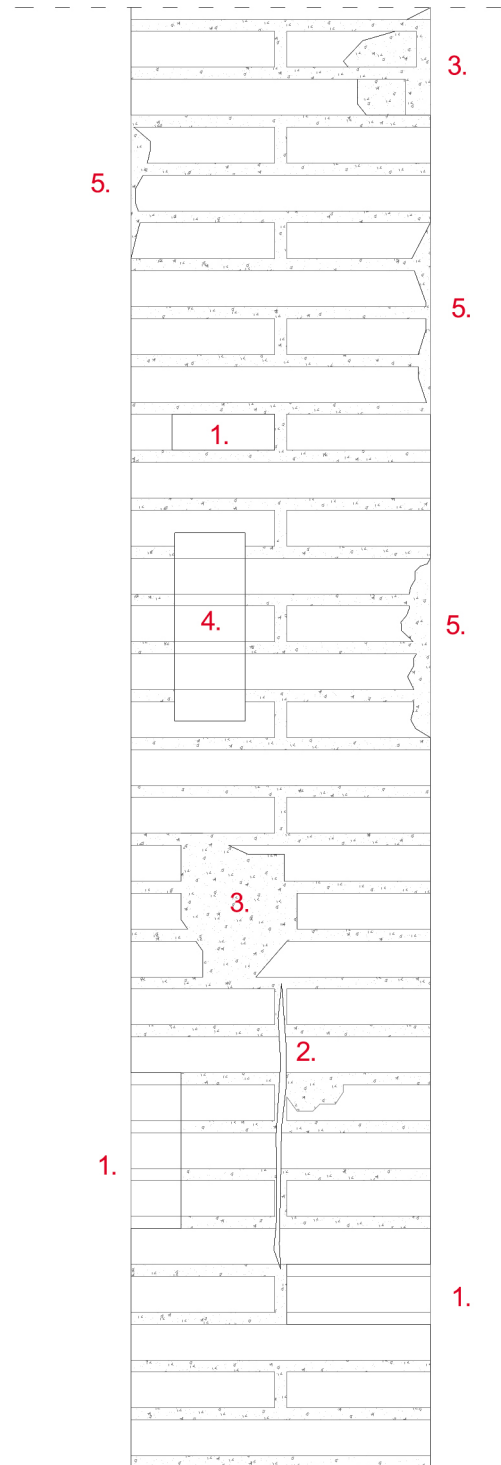
Dibujo del autor: Patologías del pilar de obra de fábrica.

El estado actual del pilar es bastante deficiente encontrándose en un mal estado de conservación. Sufre pérdidas de sección en zonas puntuales cercanas a las esquinas reduciendo su capacidad portante. Además aparecen a lo largo de su longitud y cercana a la cabeza del pilar, numerosas grietas en la dirección del esfuerzo a compresión perdiendo su capacidad de trabajo unitaria (las grietas no responde a líneas paralelas a su directriz como ocurre en los pilares de hormigón, debido a que su rotura se produce por la parte más débil del pilar, el mortero). Esto es debido a un excesivo esfuerzo de compresión al que se ve sometido, además de una problemática en la durabilidad de los materiales debido al desgaste prolongada en su vida útil.

2. Grietas paralelas a la directriz del pilar.

3. Descochados superficiales debido al mal estado de conservación

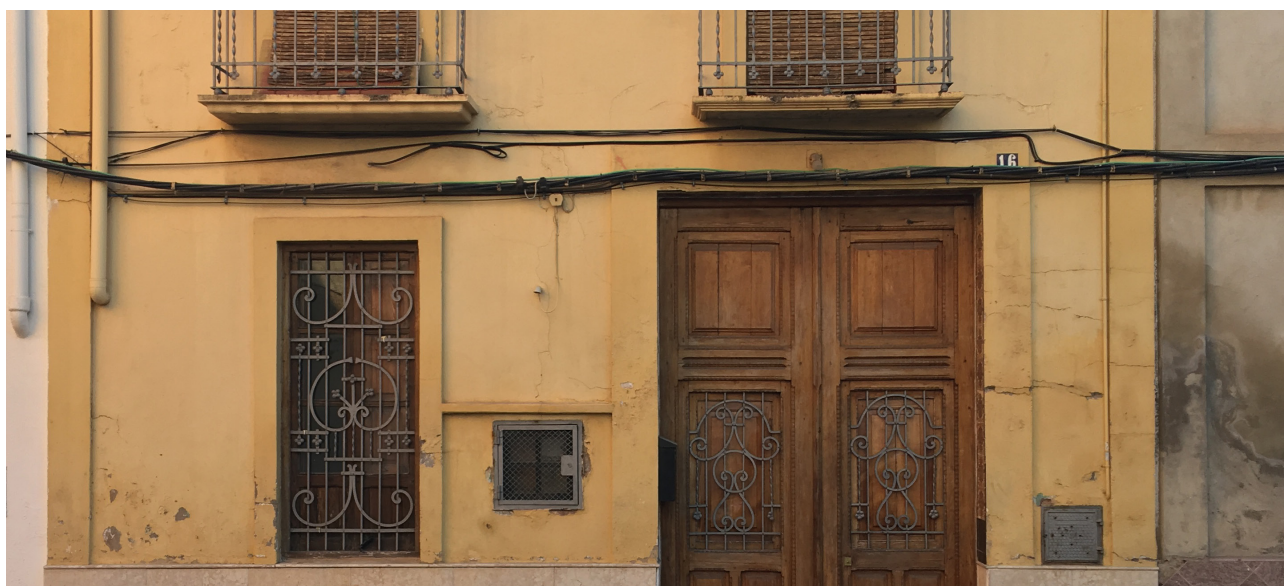
Fotografía 36.

Los cambios de temperatura junto con la actuación de agentes atmosféricos han propiciado la aparición de agrietamientos, desembocando en la pérdida de adherencia del enfoscado al soporte y su posterior desprendimiento.

Los cambios bruscos en fenómenos meteorológicos son bastante comunes en el litoral levantino, diferenciándose etapas de abundantes lluvias y climas secos en escasos periodos de tiempos. Esta situación potencia que el material de revestimientos se seque y sufra retracciones hasta convertirse en una delicada y fina costra. De este modo, se permite la entrada de agua y suciedad al interior del paramento. Este fenómeno se agrava con la aparición de bajantes empotradas al muro de carga y contadores de agua (paso de instalaciones por la fachada), originando con el tiempo fugas internas. Además, la aparición de humedad por capilaridad, es causante de un mayor deterioro de la parte inferior de la fachada.

La aparición de fisuras y grietas cercanas a los huecos de fachada, es debida a las cargas que soporta el muro portante. La fisuración se produce por el punto más débil en presencia de una continua humedad. Un estado prolongado del problema, desencadena la degradación en los soportes de la fachada de la pallisa, erosionando y vaciando las juntas hasta el desprendimiento final de los ladrillos (pérdida de sección).

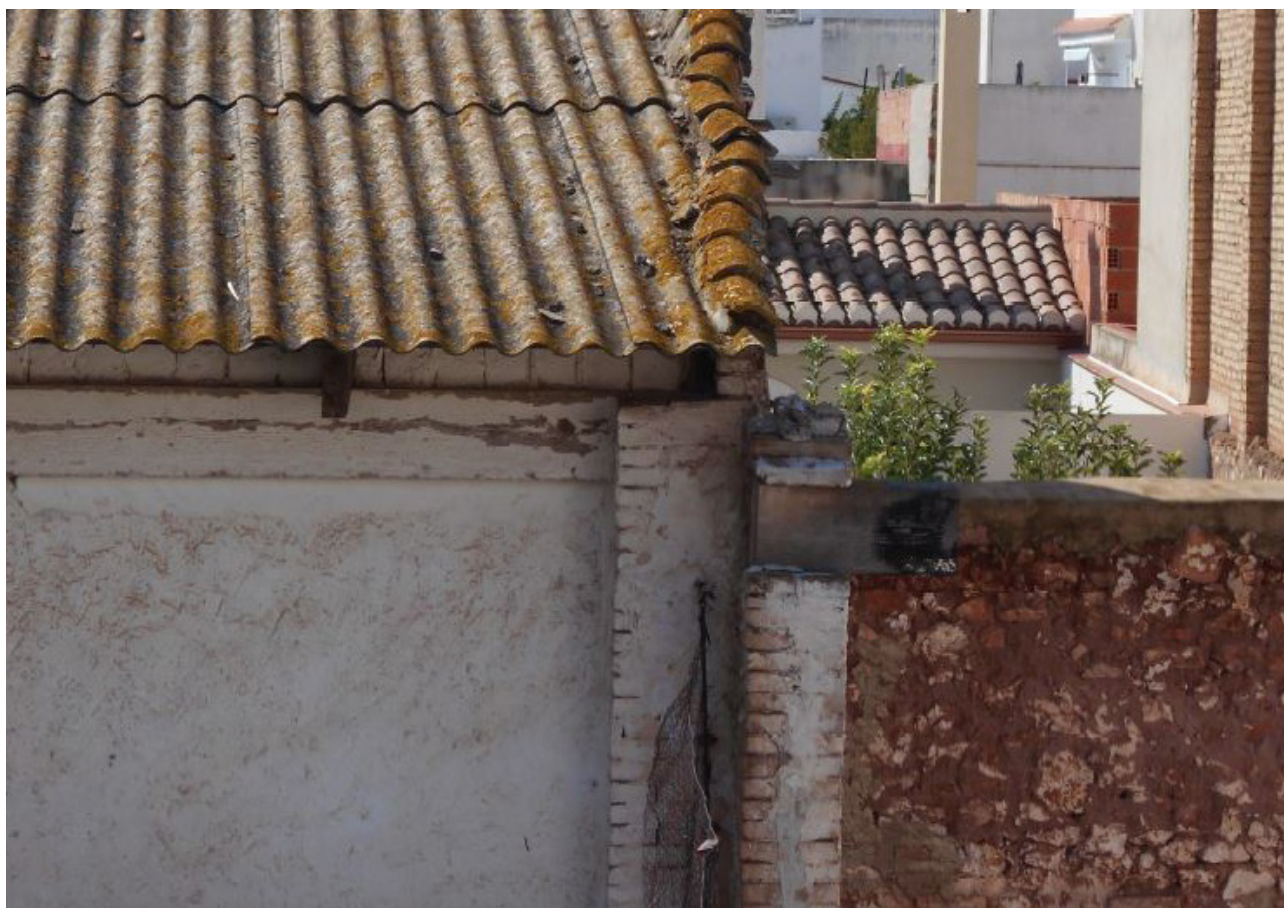
Fotografía 38.

Los cambios bruscos a la intemperie y los agentes atmosféricos junto con una falta de mantenimiento, propician el desconchado del mortero, al permitir la entrada de agua en su interior (agravando su degradación).

En este caso, se puede “adicionalmente” justificar que la “pallisa” del vecino situada en la vivienda colindante se eliminó sin realizar una posterior impermeabilización de los elementos medianeros por parte del propietario afectado. Este hecho, ha desembocado en unos pilares de medianería parcialmente vistos y sin protección que ha permitido la acción del viento y lluvia (son los más deteriorados actualmente).

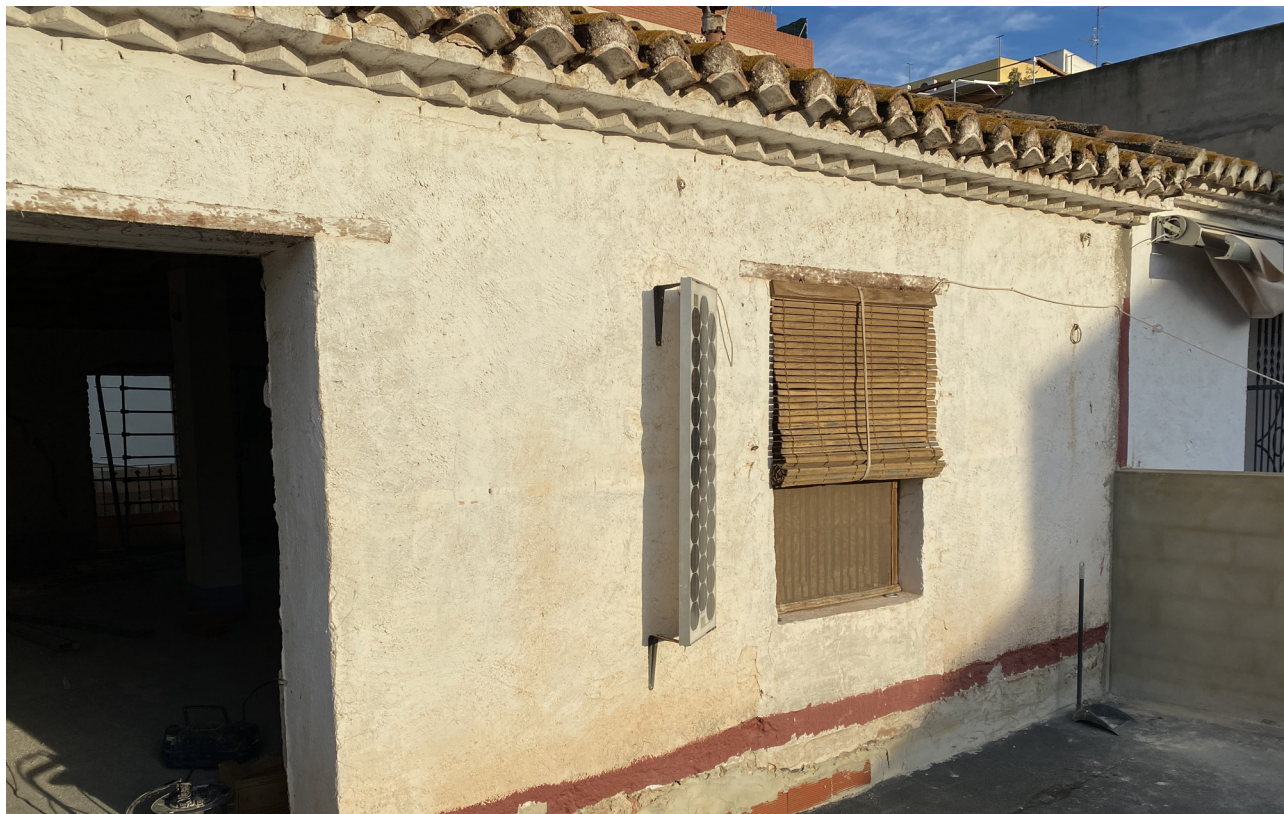
Fotografía 40.

El efecto de los agentes externos como el sol y el agua han desgastado la superficie de la madera. Esto ha sido potenciado en gran medida, debido a una falta de mantenimiento de la madera en un espacio de tiempo prolongado. Los efectos son visibles a simple vista, donde el color de la madera se ha degradado hasta alcanzar una tonalidad amarillenta. Estas alteraciones se deben al efecto del sol (principalmente en veranos calurosos), donde la radiación ultravioleta enfatiza la decoloración en las capas más superficiales.

Por otra parte, la madera es un material higroscópico que absorbe y cede humedad. Los cambios bruscos de temperatura y humedad debido a los calurosos veranos y las lluvias torrenciales del clima, dan lugar a dilataciones y contracciones importantes en la madera. Este hecho provoca la aparición de grietas superficiales e incluso en las capas internas. Los cambios de temperatura pueden afectar a la pérdida estanqueidad de las juntas y provocar posibles filtraciones hacia el interior.

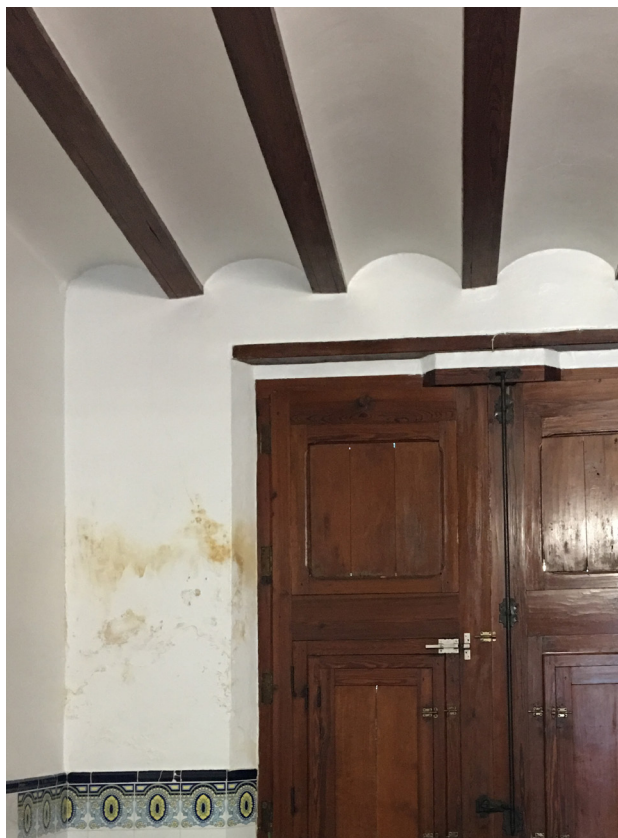
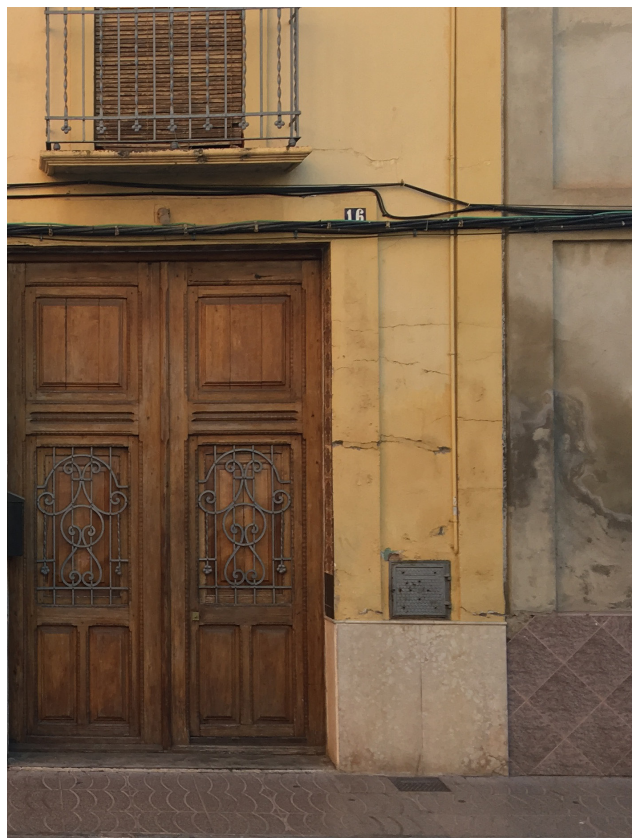
La medianera situada entre las edificaciones del Camí Fondo 14 y 16 sufre humedades importantes a una altura considerable del suelo, por tanto se hace improbable que sean causadas por capilaridad. Sin embargo, la aparición de un contador del agua junto a las manchas delatan una posible fuga que sufre la instalación de agua en el interior del muro de carga. Esta hipótesis se fundamenta por la cara interior del muro, donde únicamente aparecen humedades en la posición cercana al contador.

1. Picar el muro con martillo y cincel, hasta localizar la fuga de agua.
2. Reparar la fuga de la instalación de agua.
3. Proceder al secado natural de la superficie (puede llevar bastante tiempo) y confirmar la ausencia de humedad en la superficie.
4. Pintar con varias capas de pintura blanca, las manchas provocadas por la humedad.

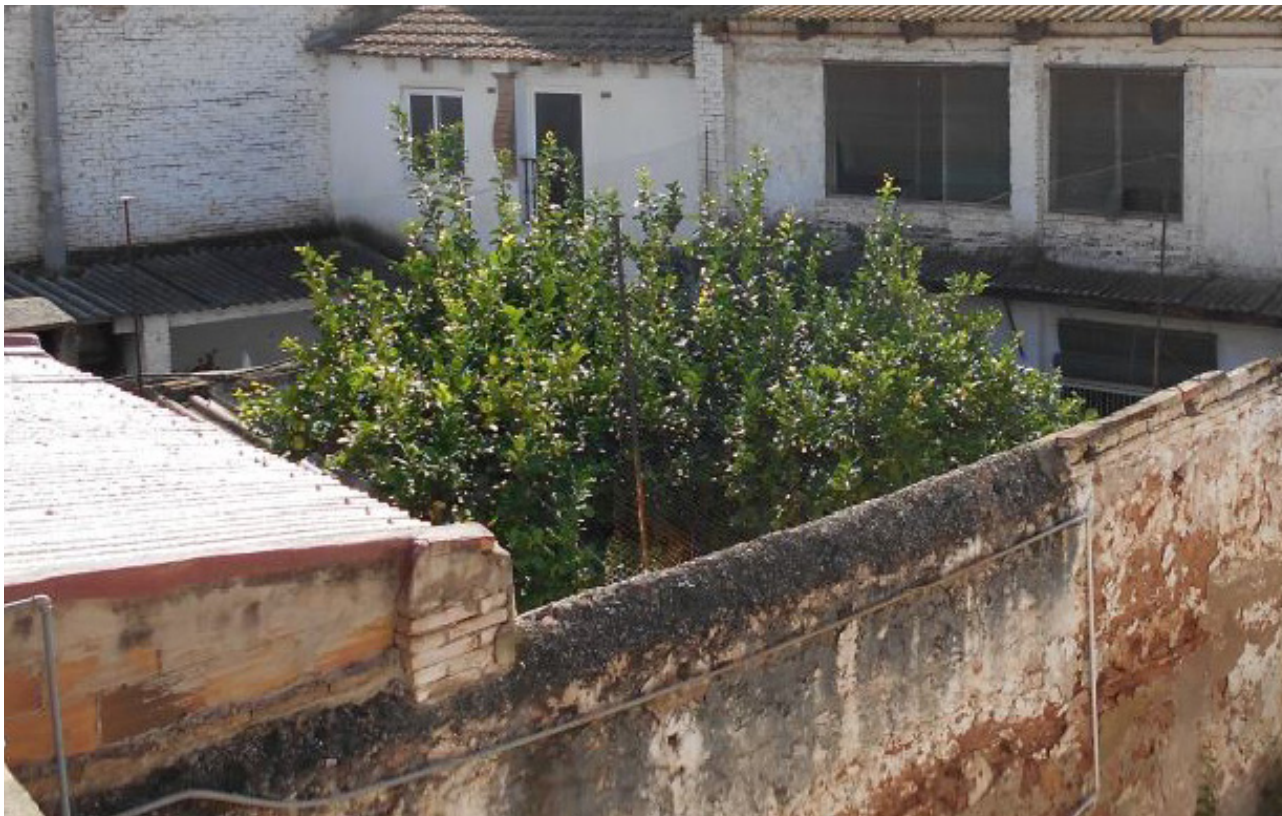
Fotografía 44.

Las fachadas del edificio presentan un deterioro generalizado que se extiende por las tejas curvas árabes de la cubierta inclinada a dos aguas. Se debe a la aparición de manchas negras y hongos en las fachadas de la vivienda y la “pallisa”, pero es más acuciante en las coronaciones de muros de medianería.

Las manchas negras es un fenómeno que aparece exclusivamente en los elementos que sufren las inclemencias meteorológicas (lluvia y viento). Son causadas por el agua de lluvia, la cual provoca deterioros importantes por filtraciones de agua, escorrentía y estancamiento de agua con falta de ventilación.

La humedad provocada por la lluvia genera la aparición descontrolada de hongos, y junto con la suciedad que arrastra da lugar a ese color negro característico.

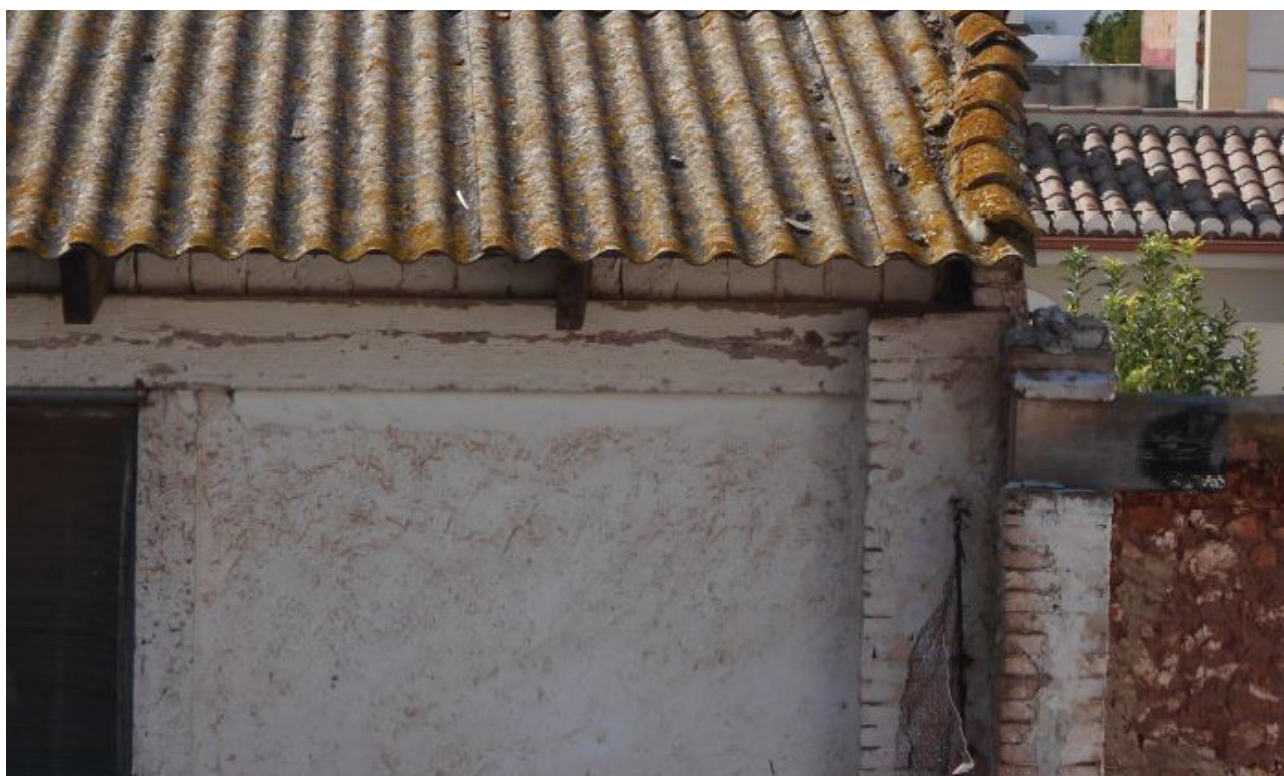
Fotografía 50.

Existe un importante deterioro en la viga de canto de la fachada de la pallisa Solamente desde el exterior, se observan un cuarteamiento y agrietamiento importante a lo largo de toda la sección. Además aparecen indicios de pudrición en la cabeza de la viga, en el empotramiento viga-pilar.

En este caso, la falta de mantenimiento ha propiciado el deterioro mediante la aparición de grietas longitudinales que abarcan toda su envergadura. Esto se debe a los cambios bruscos de temperatura originados por el clima de la localidad. Además, hay un punto sospechoso de pudrición en la cabeza de la viga en contacto con el pilar. La falta de impermeabilización en los sistemas constructivos de madera, resulta una de las lesiones más frecuentes en rehabilitación de vivienda tradicional. Su reparación resulta en muchos casos un trabajo muy laborioso, ya que se debe estudiar con detenimiento el estado de la madera en todos sus puntos ciegos. Por ejemplo, en este caso es posible que el encuentro haya sufrido filtraciones y estancamiento de agua, propiciando la pudrición.

4. En caso de tener un deterioro generalizado se opera por sustituir la viga de canto por una nueva. Esta debiera ser tratada mediante resinas impermeabilizantes y llevar un riguroso mantenimiento en el tiempo. Si solamente existe deterioro puntual de las cabezas de la viga, se optará por:

- Impermeabilizar el encuentro.

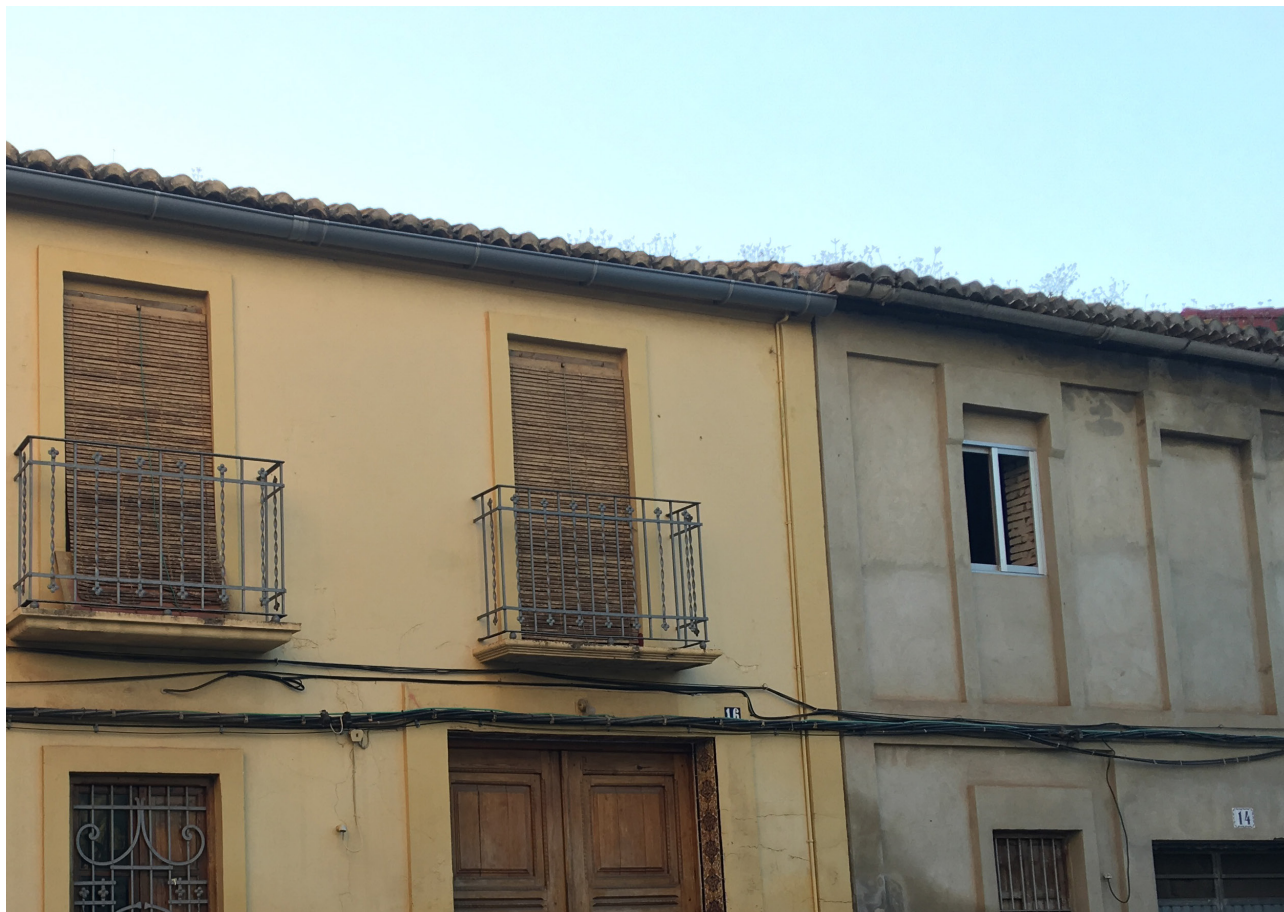
Fotografía 51.

En el patio de la vivienda, así como en las cubiertas de la vivienda y la pallisa, existe presencia de vegetación (pequeñas plantas herbáceas) y líquenes/hongos. Estos se adhieren a la superficie de las tejas curvas árabes y planchas de amianto, provocando roturas y aberturas que permiten las filtraciones de agua.

Los líquenes que se posan sobre las superficies de las tejas y planchas, segregando componentes ácidos sobre el material y potenciando su descomposición.

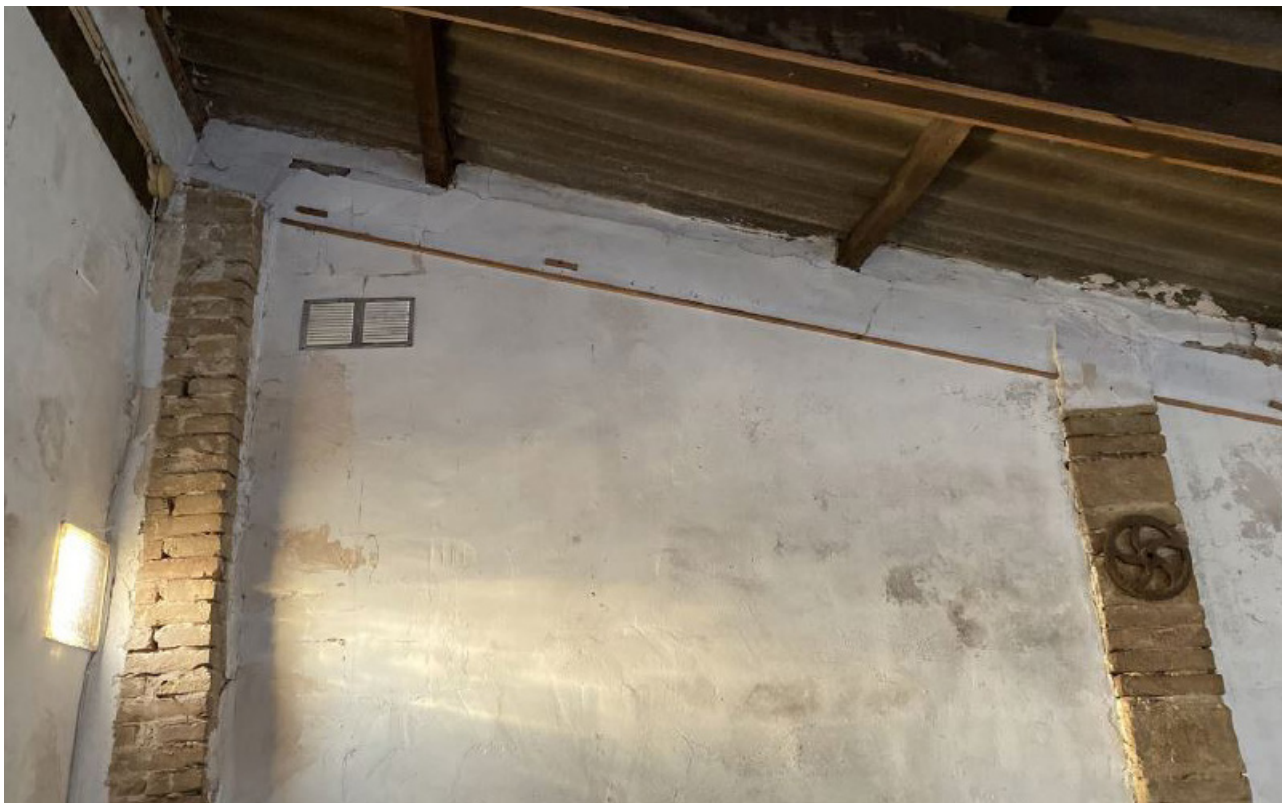
Fotografía 56.

Finalmente, las lesiones sufridas en la pallisa, son debidas también a movimientos estructurales. Estos han sido posiblemente provocados por modificaciones en las edificaciones colindantes, variando el estado tensional del terreno.
