Estudio previo de la cúpula
de la iglesia de la Asunción
de Torrent (Valencia).

PROYECTO FIN DE GRADO

Taller 43. Científico-Técnico. Grado
en Ingeniería de Edificación.

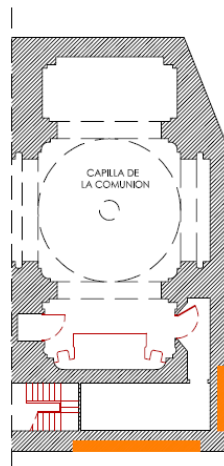
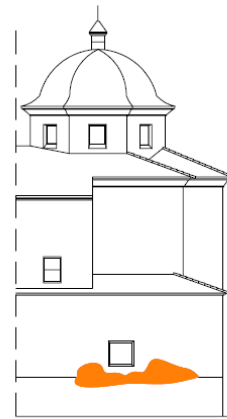
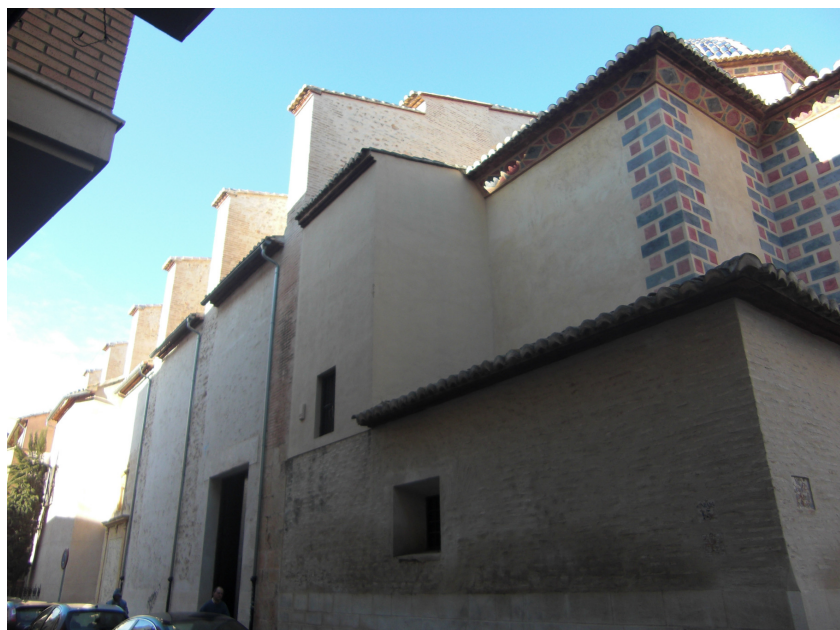
Se encuentra en el muro exterior de la capilla de la comunión, dando a la calle Santo Domingo. Se aportan dos fotos y un plano especificativo de la situación de la lesión.

■ Humedades en muro.

Humedad capilar por el ascenso de la humedad en el arranque del muro en contacto con el terreno, ascendiendo por el interior y por el exterior del muro, produciendo manchas superficiales, pudiendo limitarse al acabado exterior.

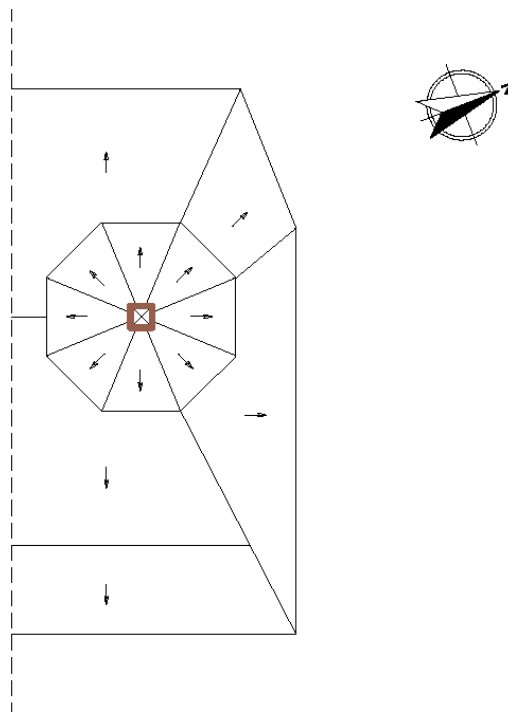
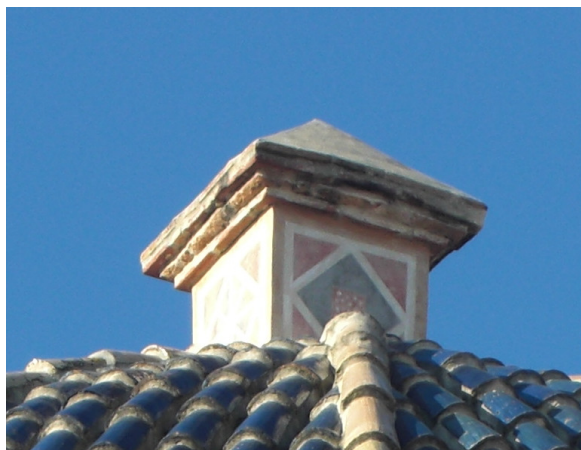
La lesión se sitúa en la falsa linterna de la cúpula de la capilla de la comunión.

■ Erosión en linterna.

Erosión en la falsa linterna de la cúpula de la capilla de la comunión, con desprendimiento del enfoscado y acumulación de humedades en la coronación.

- 1) Levantamiento de la coronación de la linterna y evaluación real de los daños.
- 2) Enfoscar con mortero hidrófugo y poner una lámina impermeabilizante.
- 3) Colocación de la nueva coronación de la linterna (a modo de albardilla). Esta nueva coronación debe tener un goterón perimetral para evacuar el agua a la cúpula evitando la mayor estancia del agua en la falsa linterna.

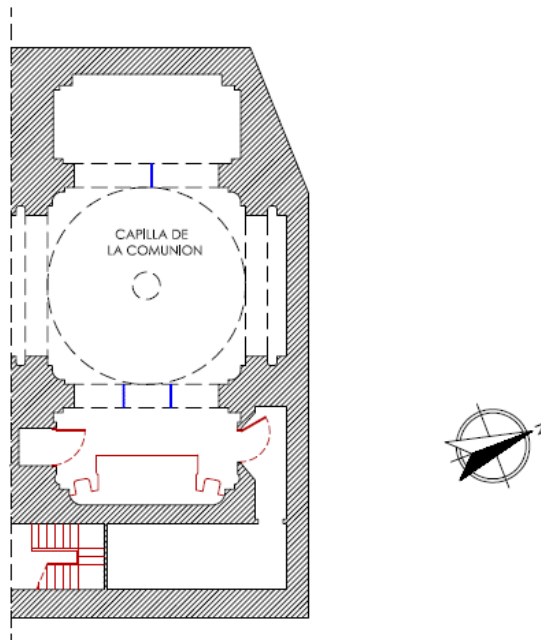
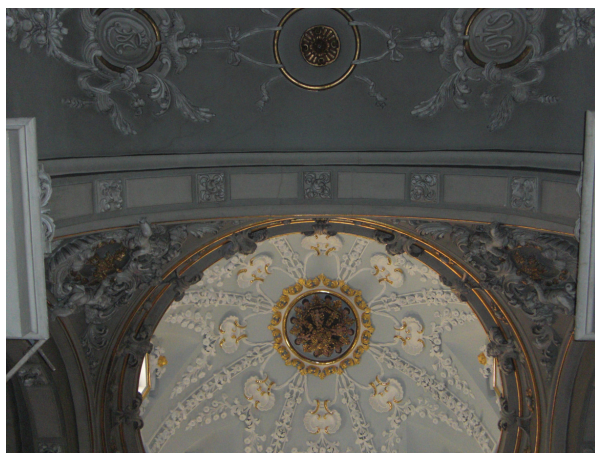
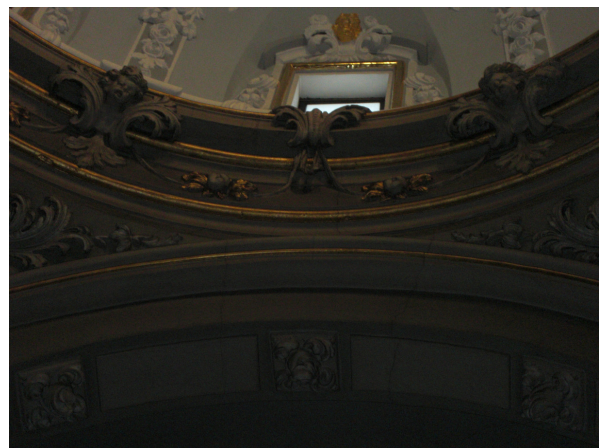
Se encuentran en los arcos formeros que sustentan el tambor de la cúpula de la capilla de la comunión.

- Grietas en arcos formeros.

Grietas verticales en dos de los cuatro arcos formeros. En uno de ellos dos grietas verticales, en el límite porque con otra grieta, se convertiría en hiperestática de grado 4 y colapsaría por exceso de rótulas.

- Grietas debidas a la forma de trabajo de los arcos formeros, debido a los polígonos funiculares interiores que conforman la tensión de trabajo de los mismos.
- Asentamiento diferencial de las columnas que sostienen los arcos formeros, desplazando así las diferentes dovelas y agrietando las claves de los arcos, aunque en este caso también aparecería grietas en tambor y cúpula y no es así.

- 1) Levantaremos todas las molduras y revocos de los arcos formeros afectados.
- 2) Limpiaremos muy bien la zona de las grietas a reparar.
- 3) Inyectaremos el mortero expansivo rellenando la grieta y cerciorándonos de que no quede ningún hueco por rellenar.
- 4) Eliminaremos y puliremos el exceso de mortero expansivo.
- 5) Aplicaremos sobre la superficie lisa y limpia un nuevo revoco y moldura.

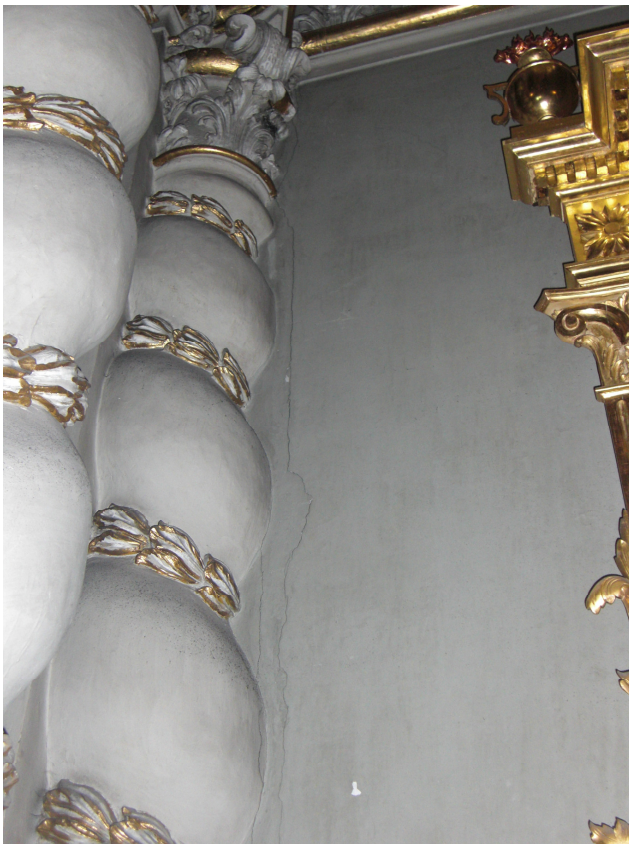
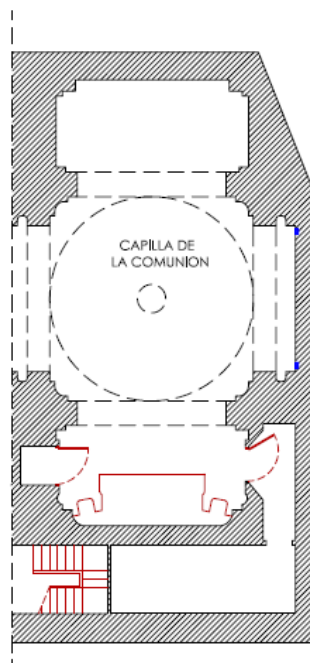
Se encuentran en las columnas salomónicas de la cúpula de la capilla de la comunión.

■ Grietas en muro.

Grieta vertical entre el encuentro del muro con la columna salomónica que sostiene los arcos formeros, que a su vez sostiene el tambor y la cúpula de la capilla de la comunión.

- Unión constructiva mal resuelta por hacer solidario el encuentro entre el muro y la columna salomónica causando la grieta vertical entre ambos. Se produce cuando no se ha respetado la independencia entre la estructura y el cerramiento para evitar la acción de uno sobre otro.
- Asentamiento diferencial entre la columna salomónica y el muro, haciendo visible la grieta tras el asentamiento superior de un elemento constructivo sobre el otro.

- 1) Levantaremos todas las molduras y revocos de la zona afectada.
- 2) Limpiaremos muy bien la zona de las grietas a reparar.
- 3) Inyectaremos el mortero expansivo rellenando la grieta y cerciorándonos de que no quede ningún hueco por rellenar.
- 4) Eliminaremos y puliremos el exceso de mortero expansivo.
- 5) Aplicaremos sobre la superficie lisa y limpia un nuevo revoco y moldura.

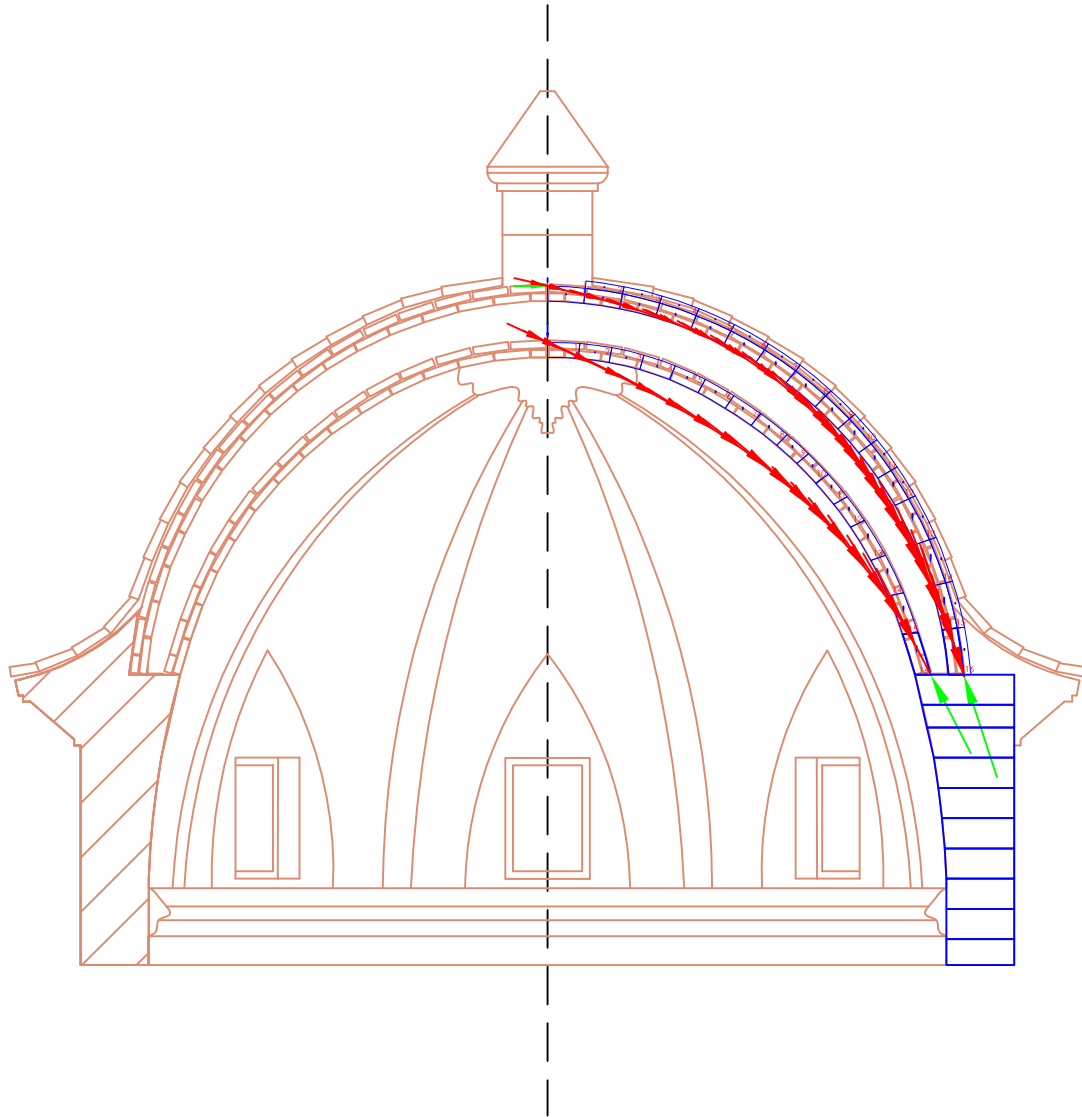
Supuesto_01_Trabajando sin relleno y cada hoja independiente. Resultantes A-A'.

NO CUMPLE

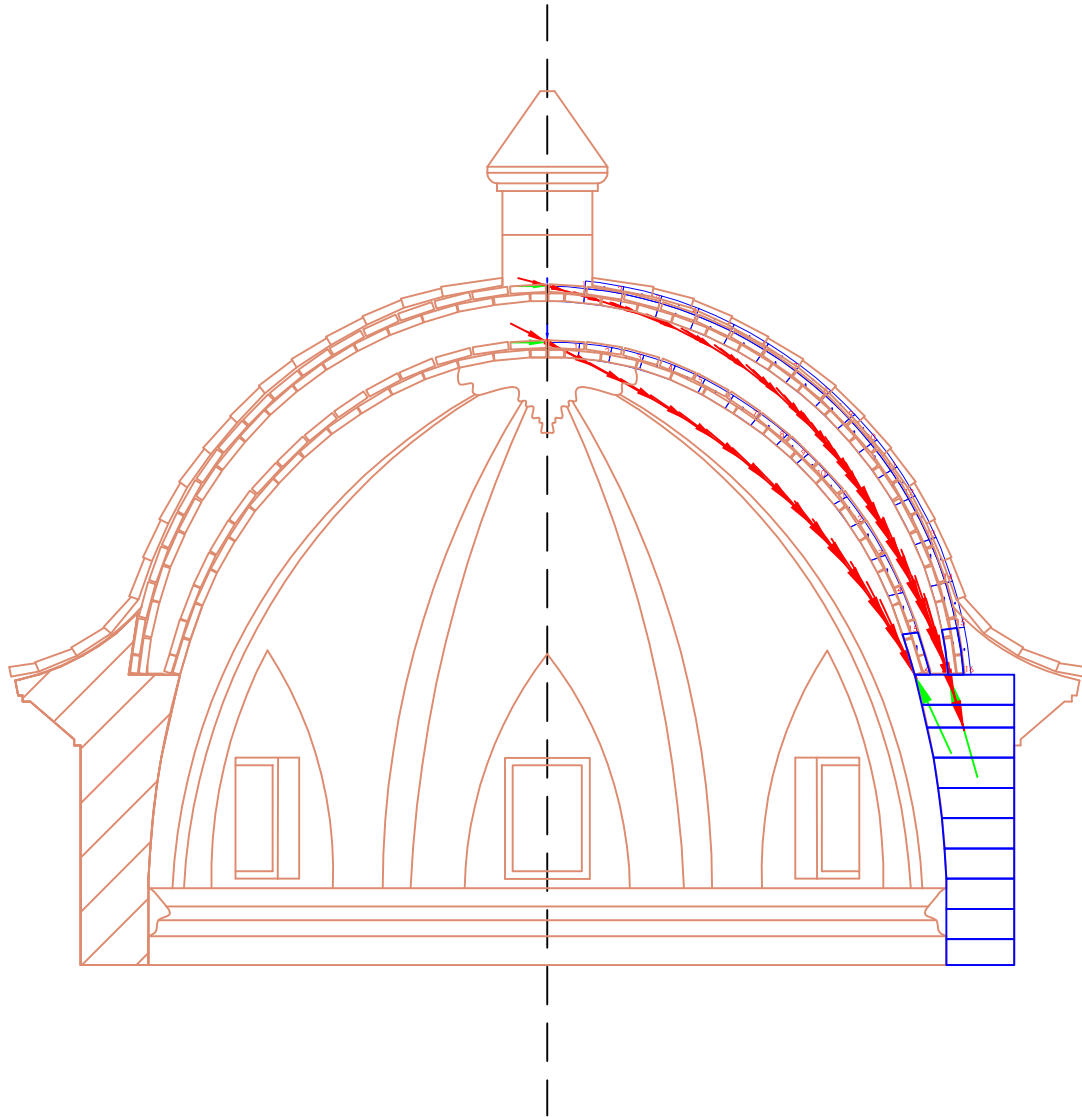
Supuesto_01_Trabajando sin relleno y cada hoja independiente. Resultantes A-B'.

NO CUMPLE

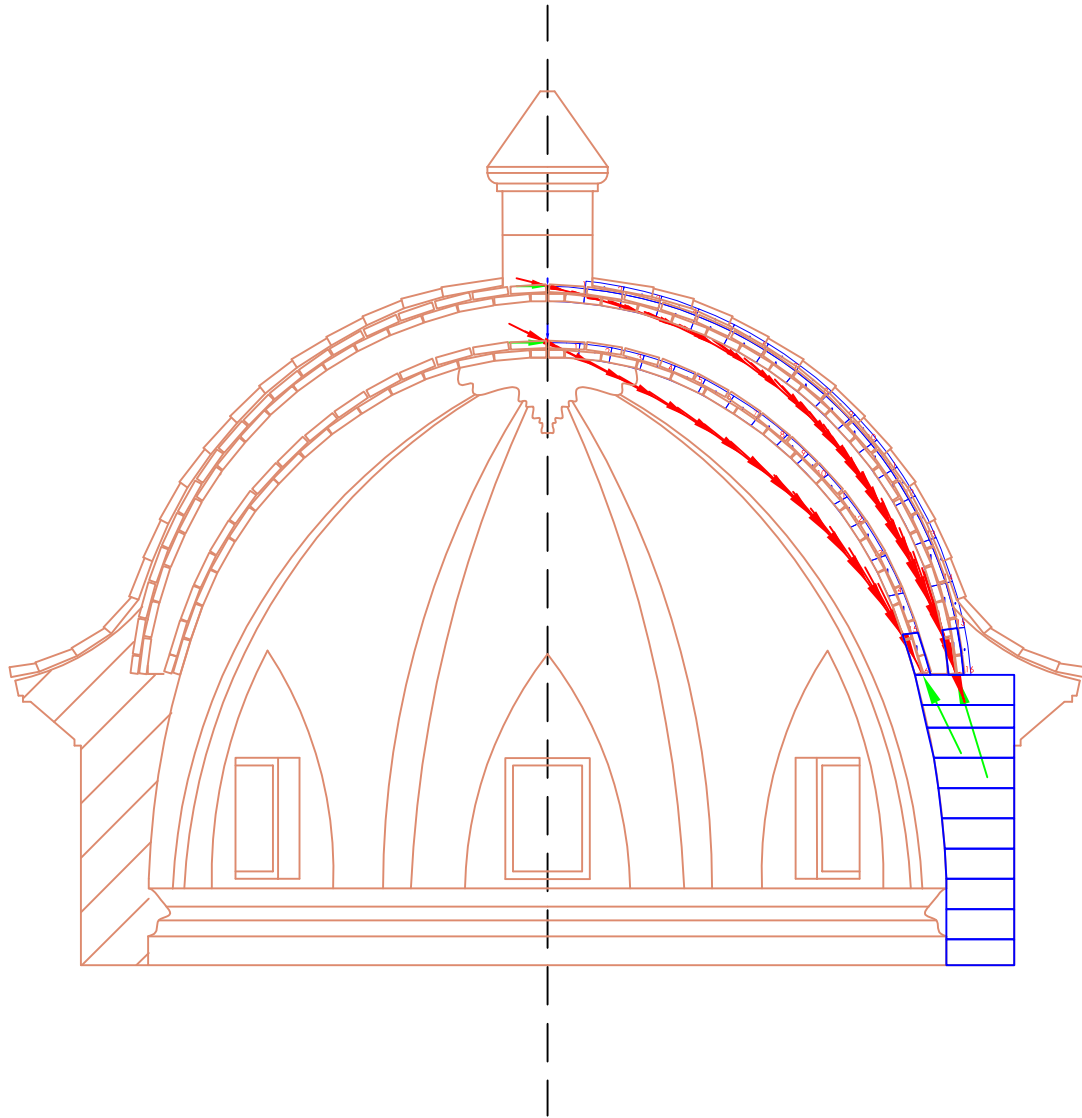
Supuesto_01_Trabajando sin relleno y cada hoja independiente. Resultantes A-C'.

NO CUMPLE

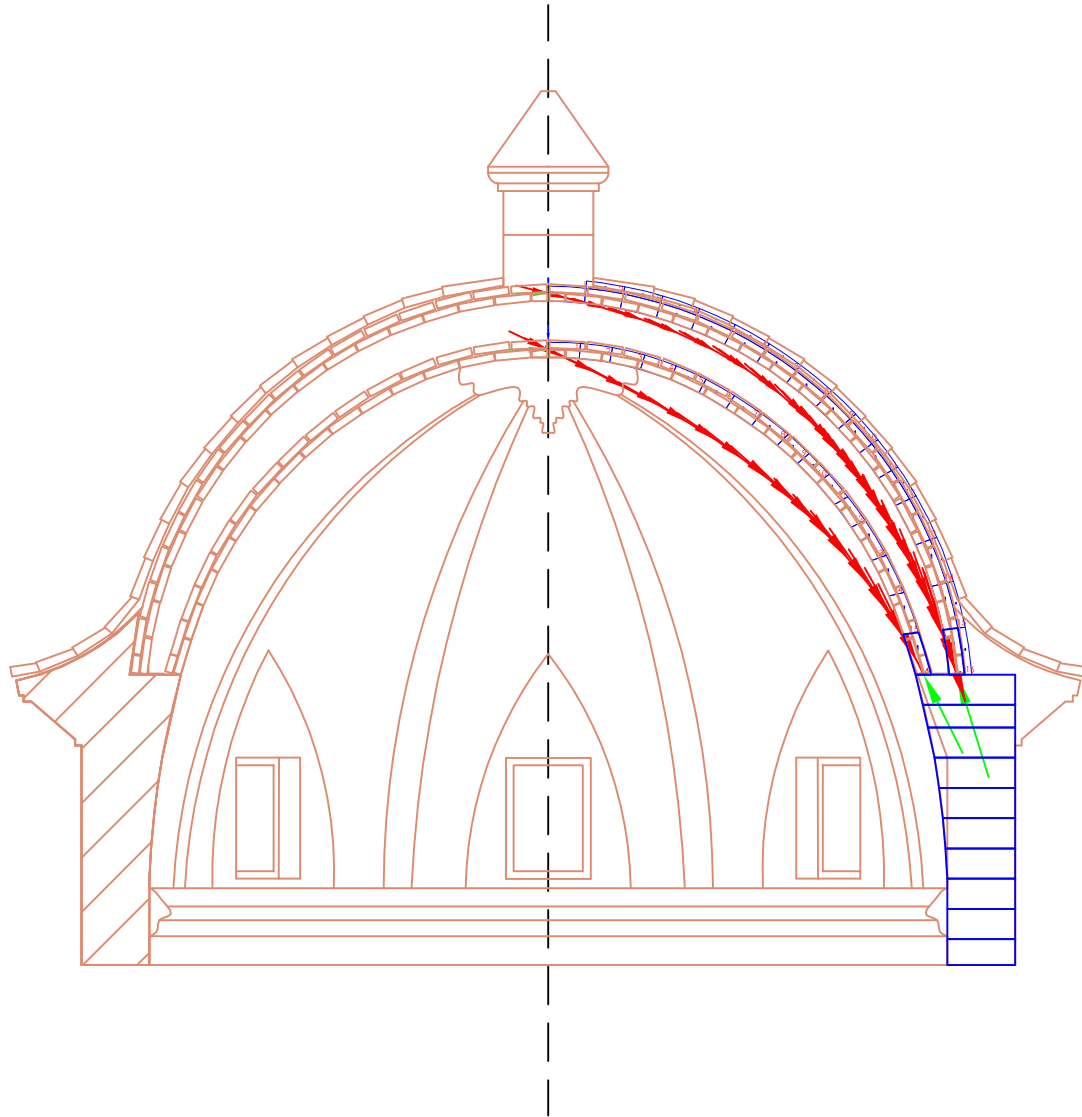
Supuesto_01_Trabajando sin relleno y cada hoja independiente. Resultantes C-C'.

NO CUMPLE

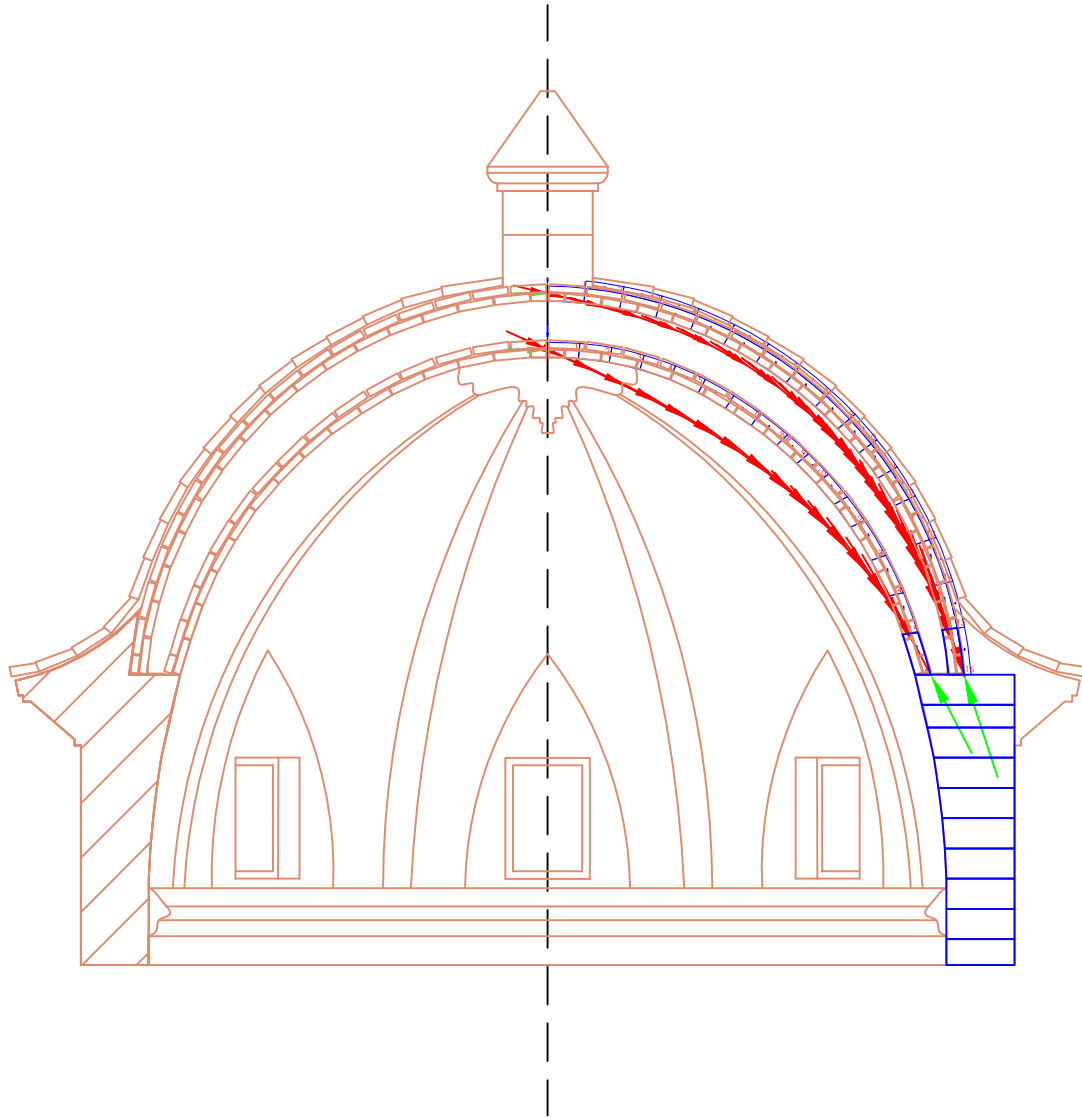
Supuesto_01_Trabajando sin relleno y cada hoja independiente. Resultantes C-A'.

NO CUMPLE

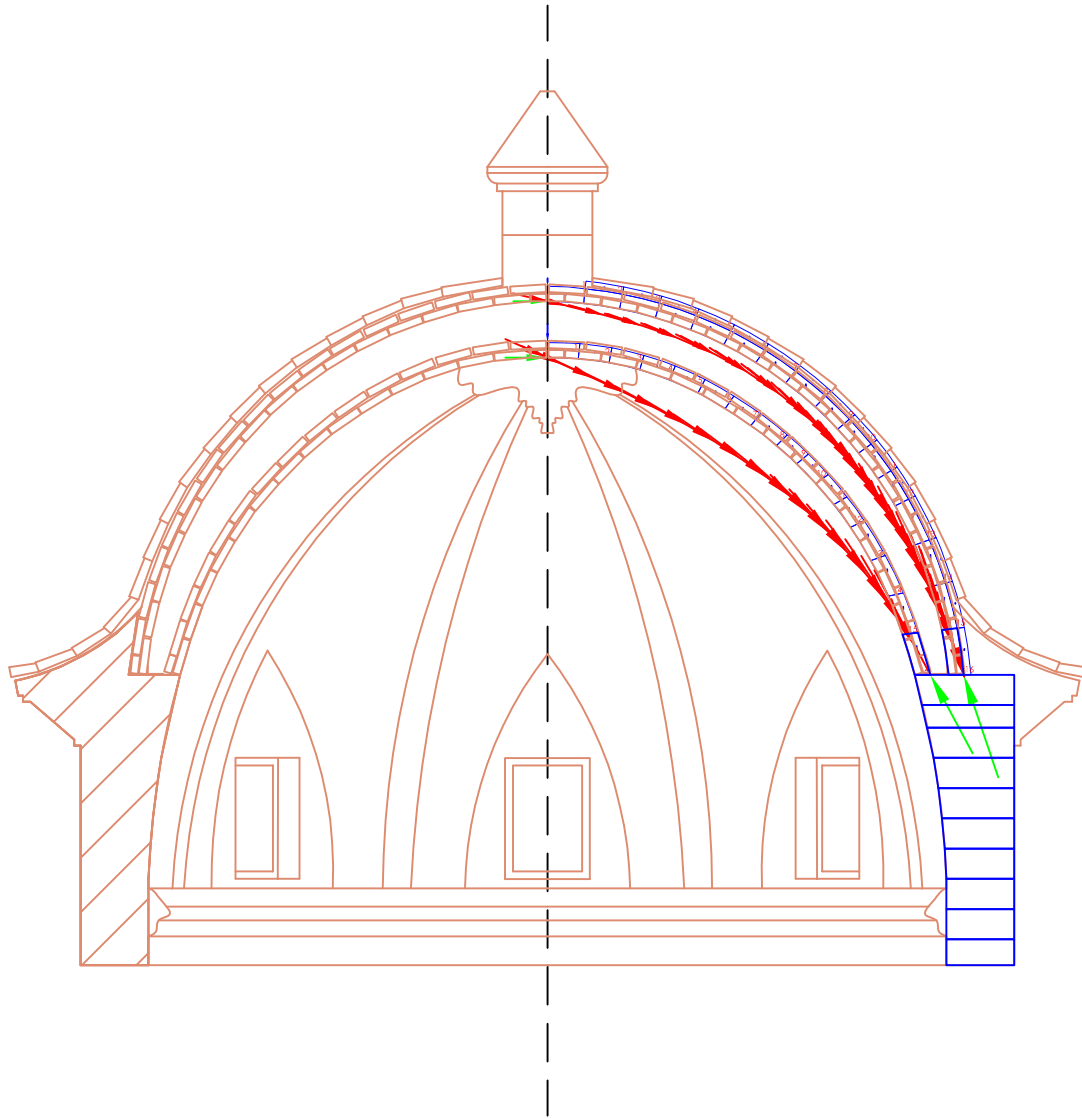
Supuesto_01_Trabajando sin relleno y cada hoja independiente. Resultantes B-A'.

NO CUMPLE

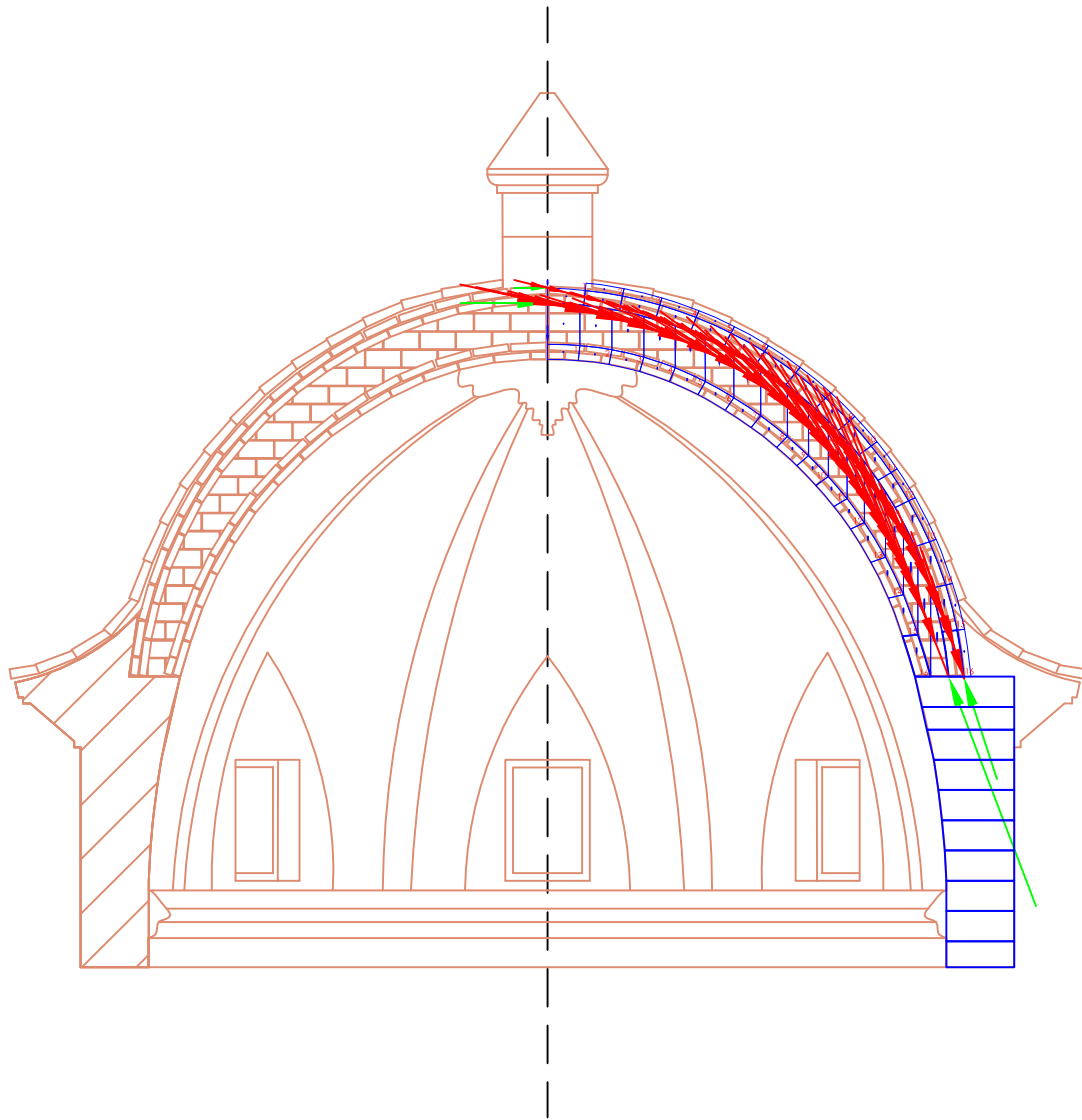
Supuesto 02 Trabajando las dos capas separadas pero con relleno. Resultantes A-A'.

NO CUMPLE

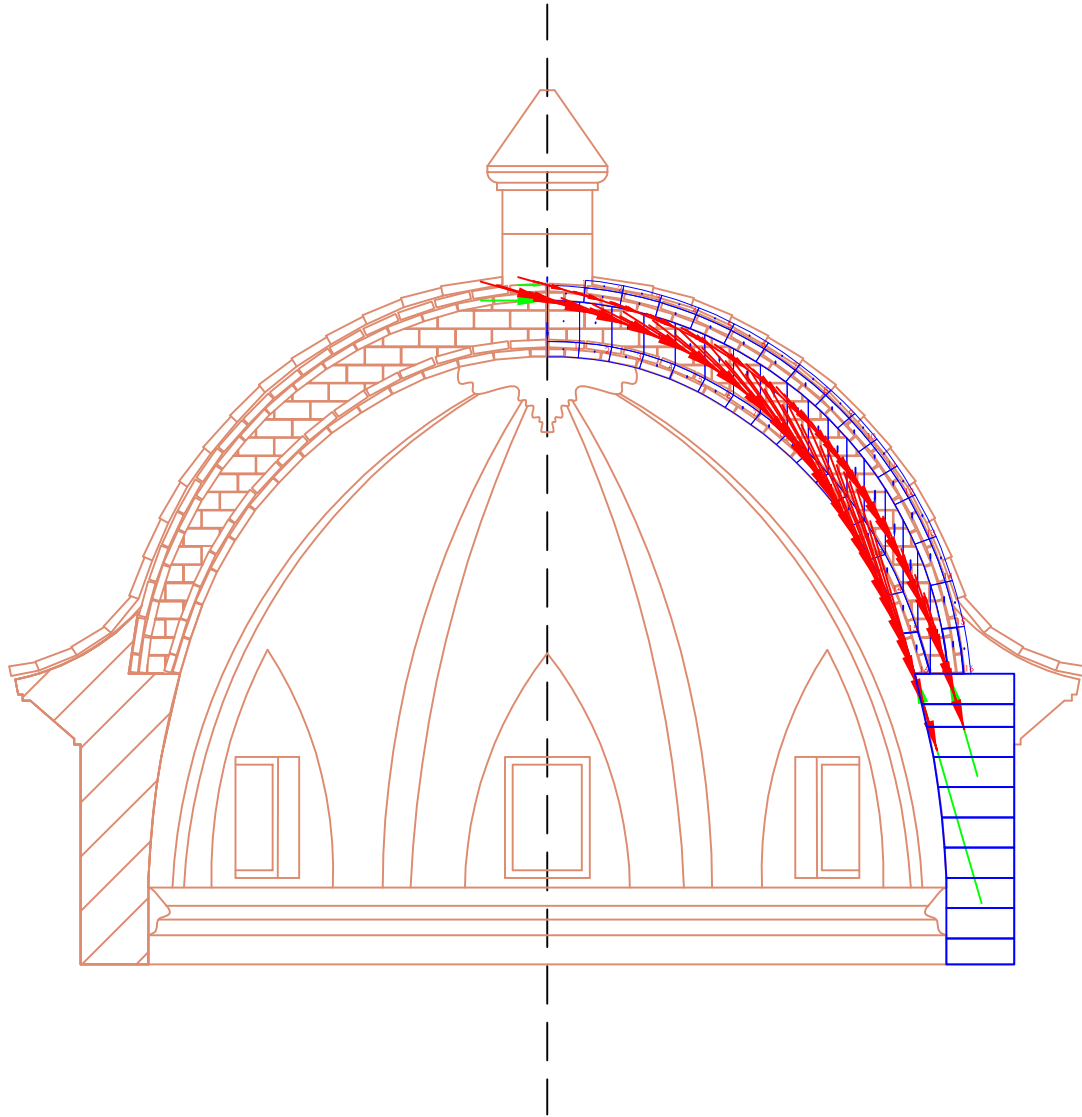
Supuesto_02_Trabajando las dos capas separadas pero con relleno. Resultantes A-B'.

NO CUMPLE

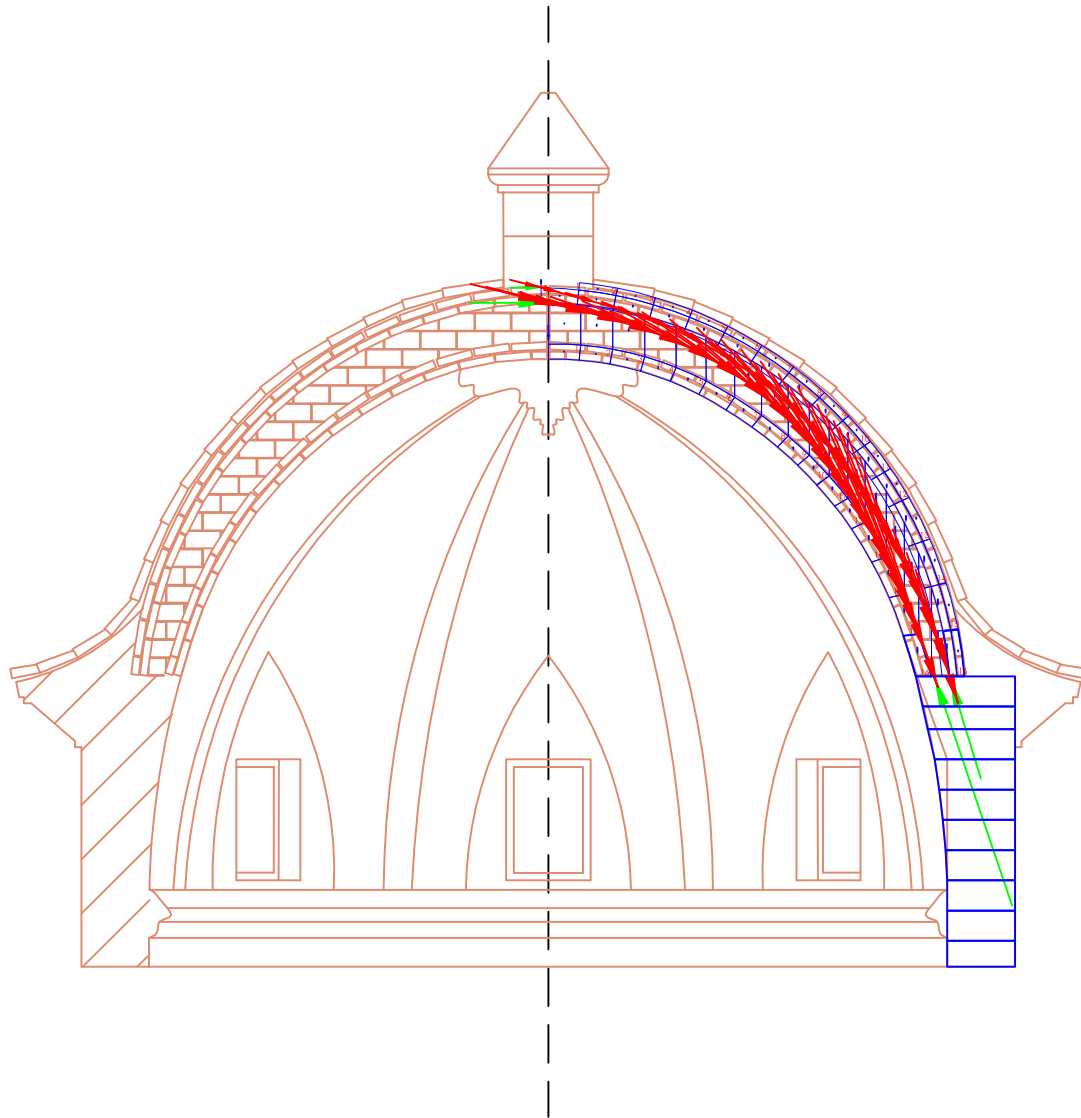
Supuesto_02_Trabajando las dos capas separadas pero con relleno. Resultantes A-C'

NO CUMPLE

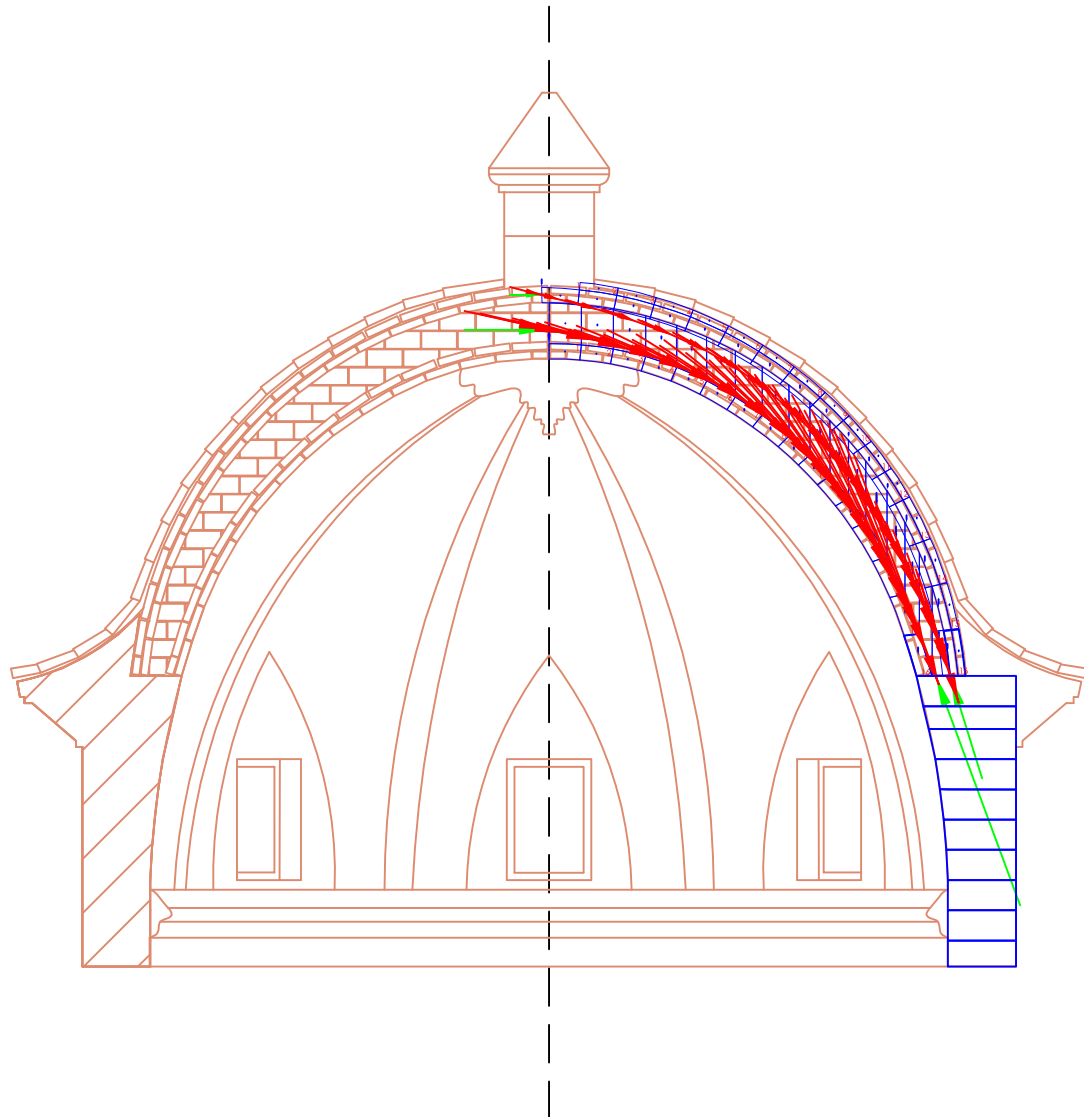
Supuesto_02_ Trabajando las dos capas separadas pero con relleno. Resultantes C-C'.

NO CUMPLE

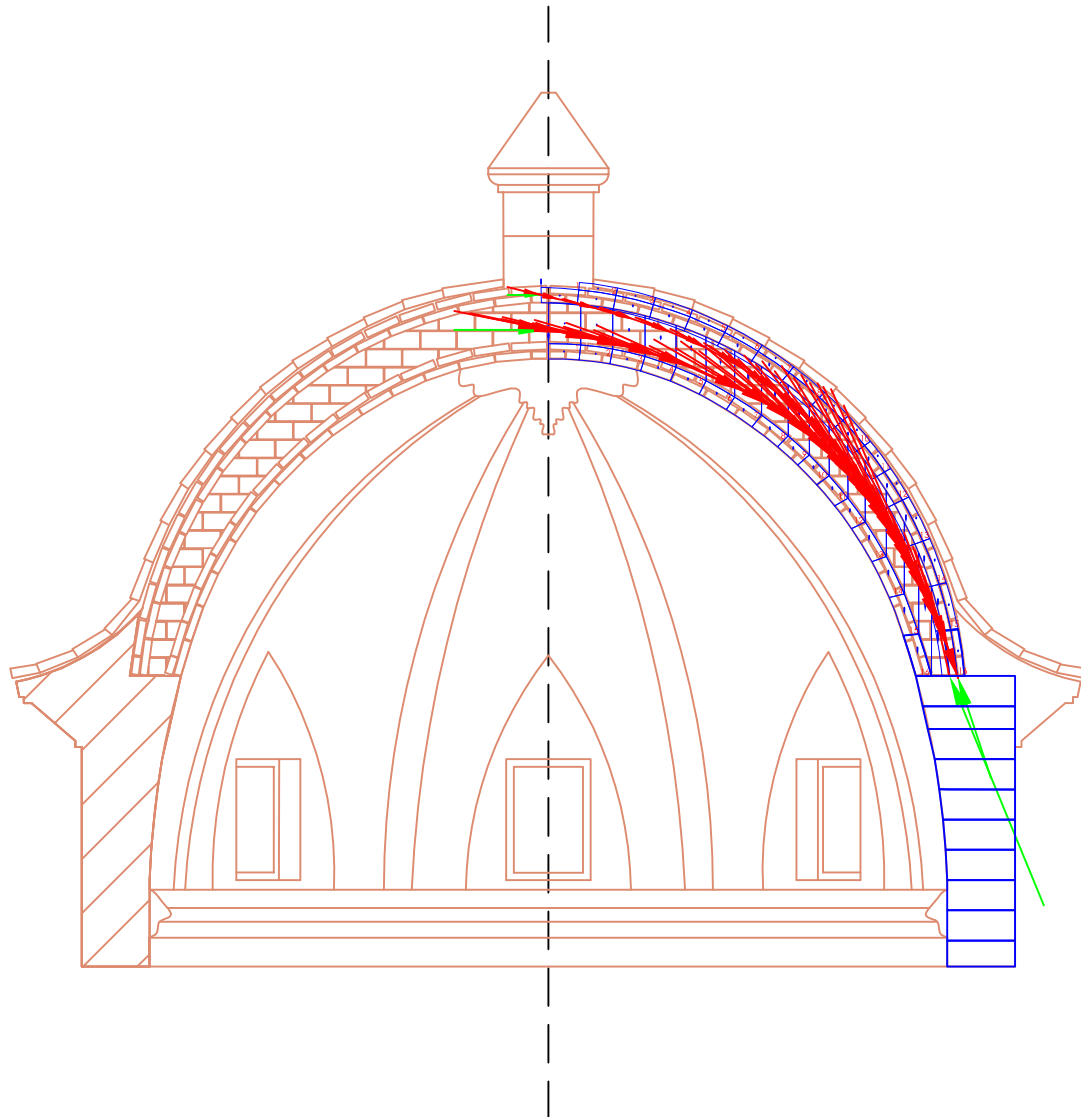
Supuesto_02_ Trabajando las dos capas separadas pero con relleno. Resultantes C-A'.

NO CUMPLE

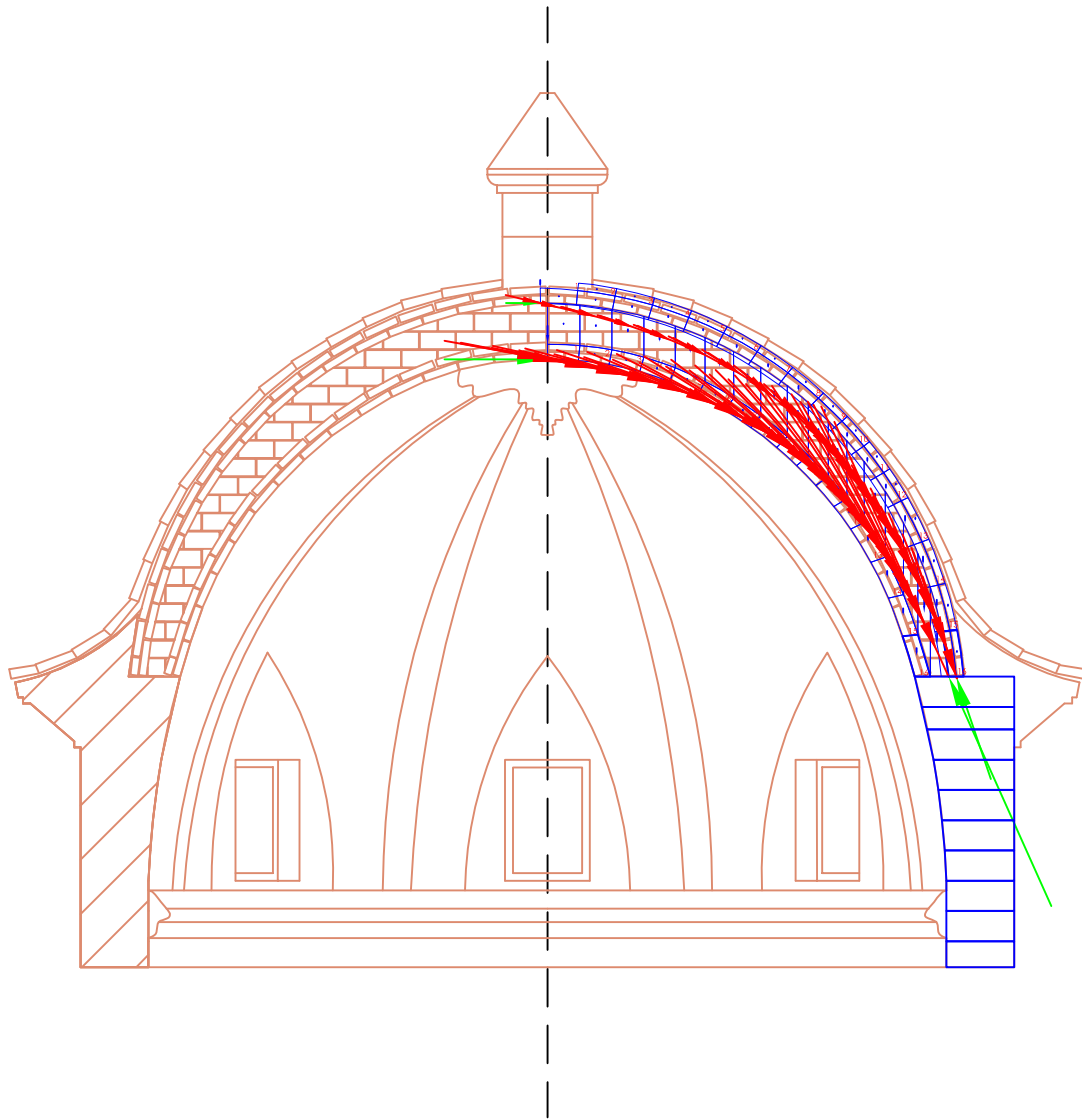
Supuesto 02_Trabajando las dos capas separadas pero con relleno. Resultantes B-A'.

NO CUMPLE

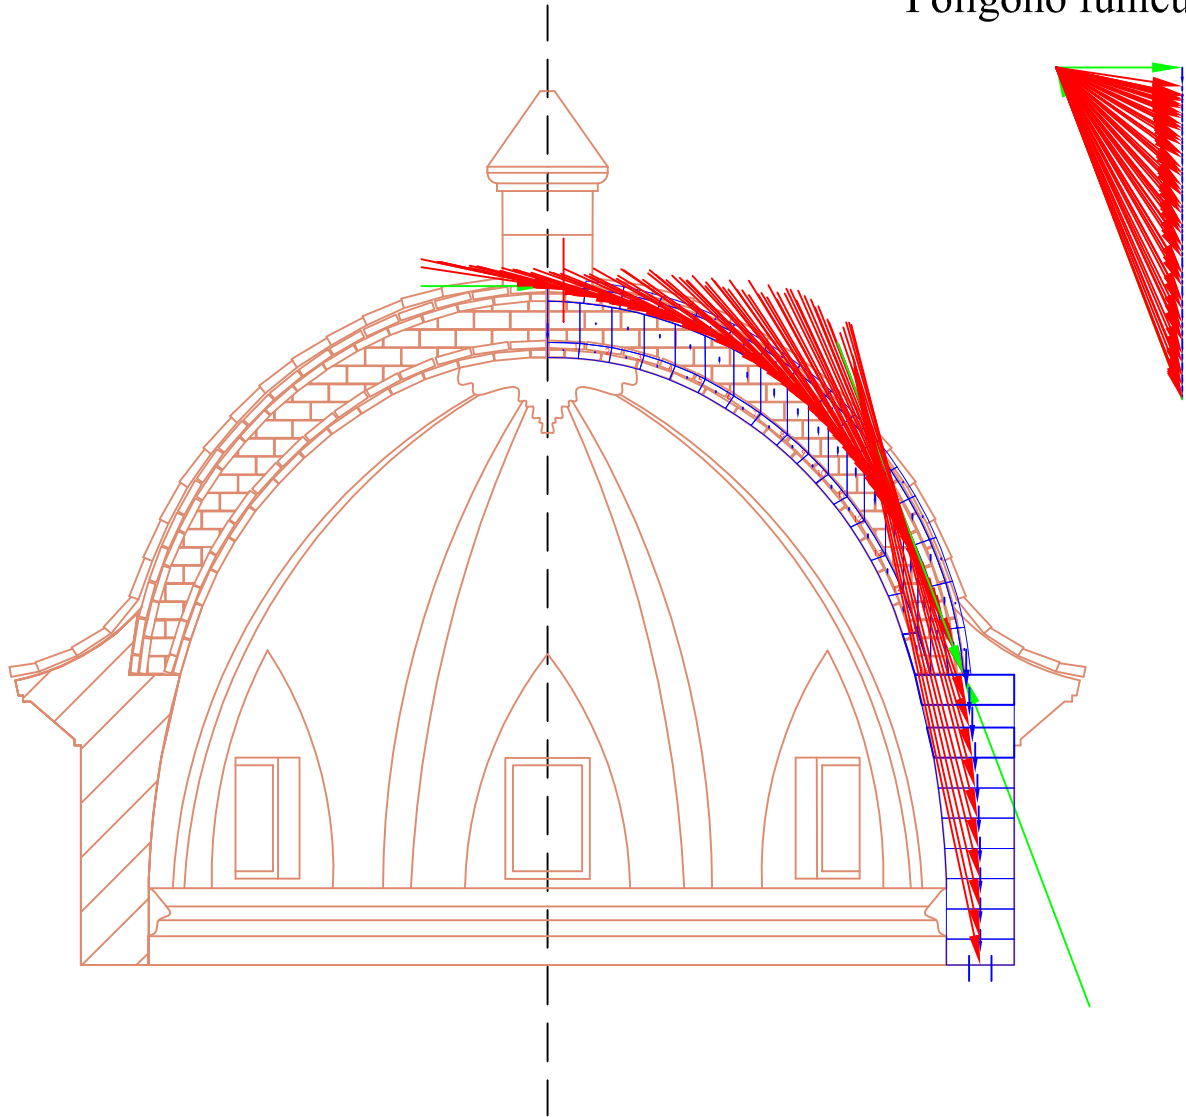
Supuesto_03_Trabajando todas las capas conjuntamente. Resultantes A-A'.

SI CUMPLE

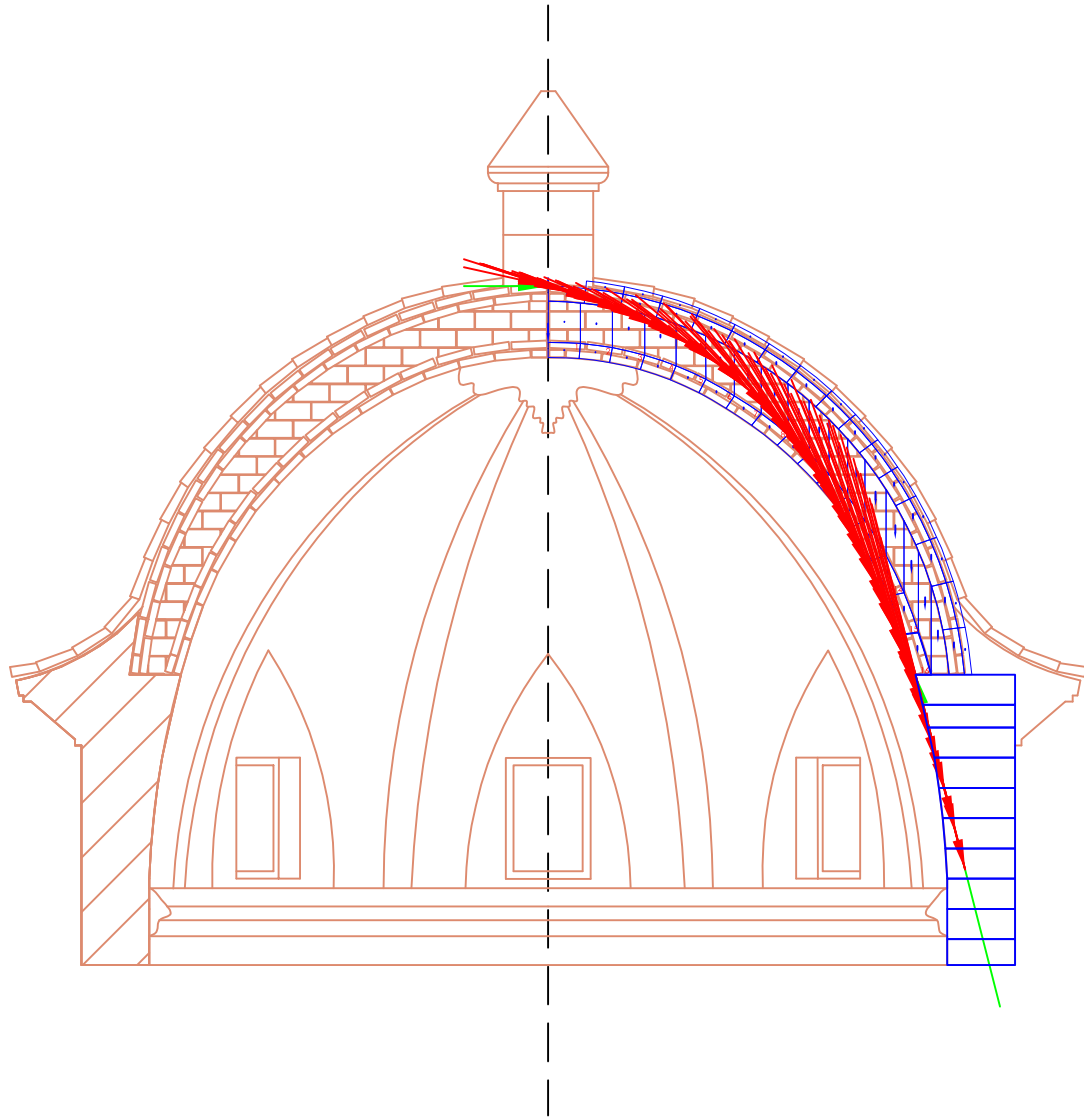
Supuesto_03_Trabajando todas las capas conjuntamente. Resultantes A-B'.

NO CUMPLE

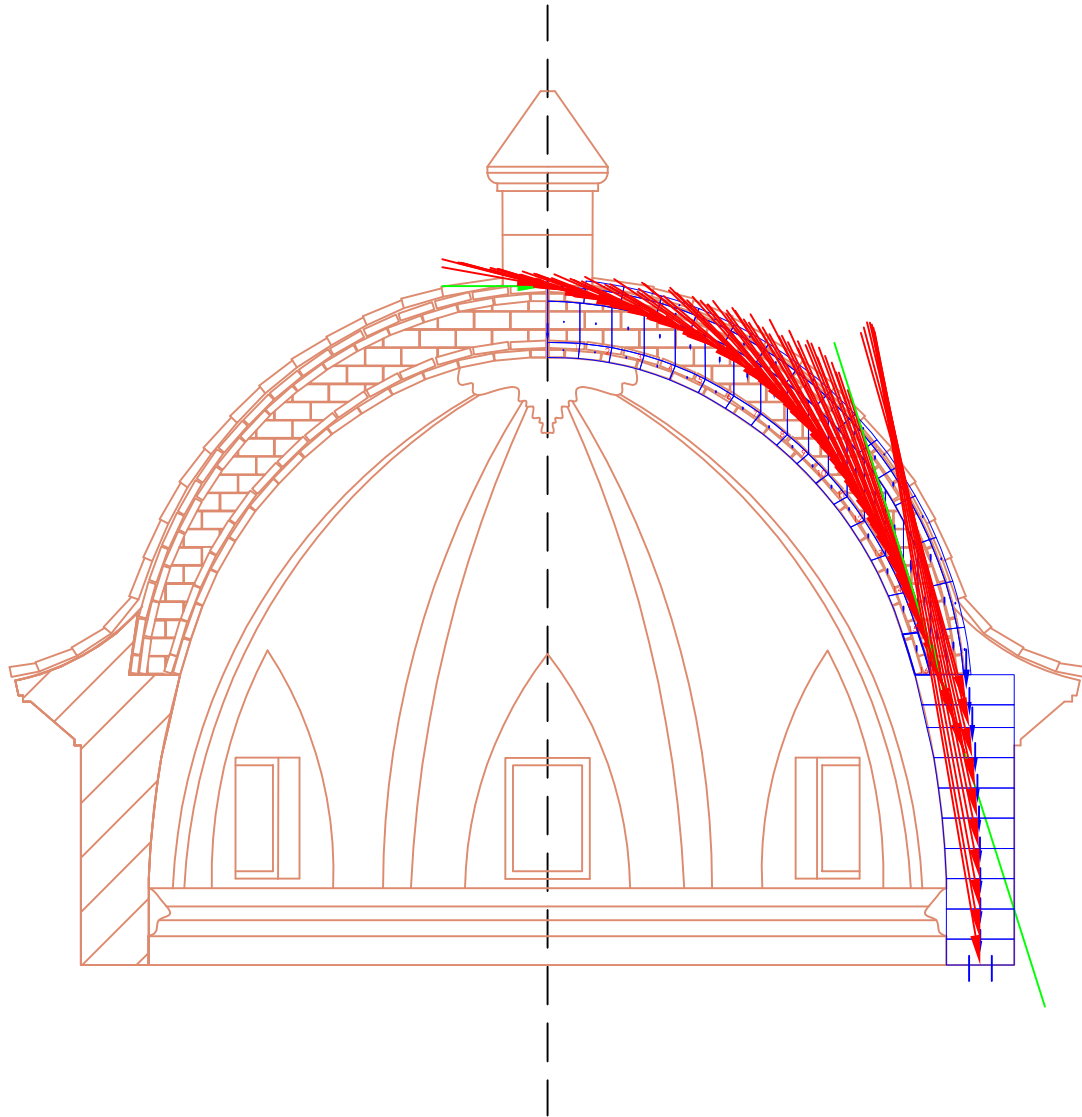
Supuesto_03_Trabajando todas las capas conjuntamente. Resultantes A-C'.

SI CUMPLE
