Estudio previo de la cúpula
de la iglesia de la Asunción
de Torrent (Valencia).

PROYECTO FIN DE GRADO

Taller 43. Científico-Técnico. Grado
en Ingeniería de Edificación.

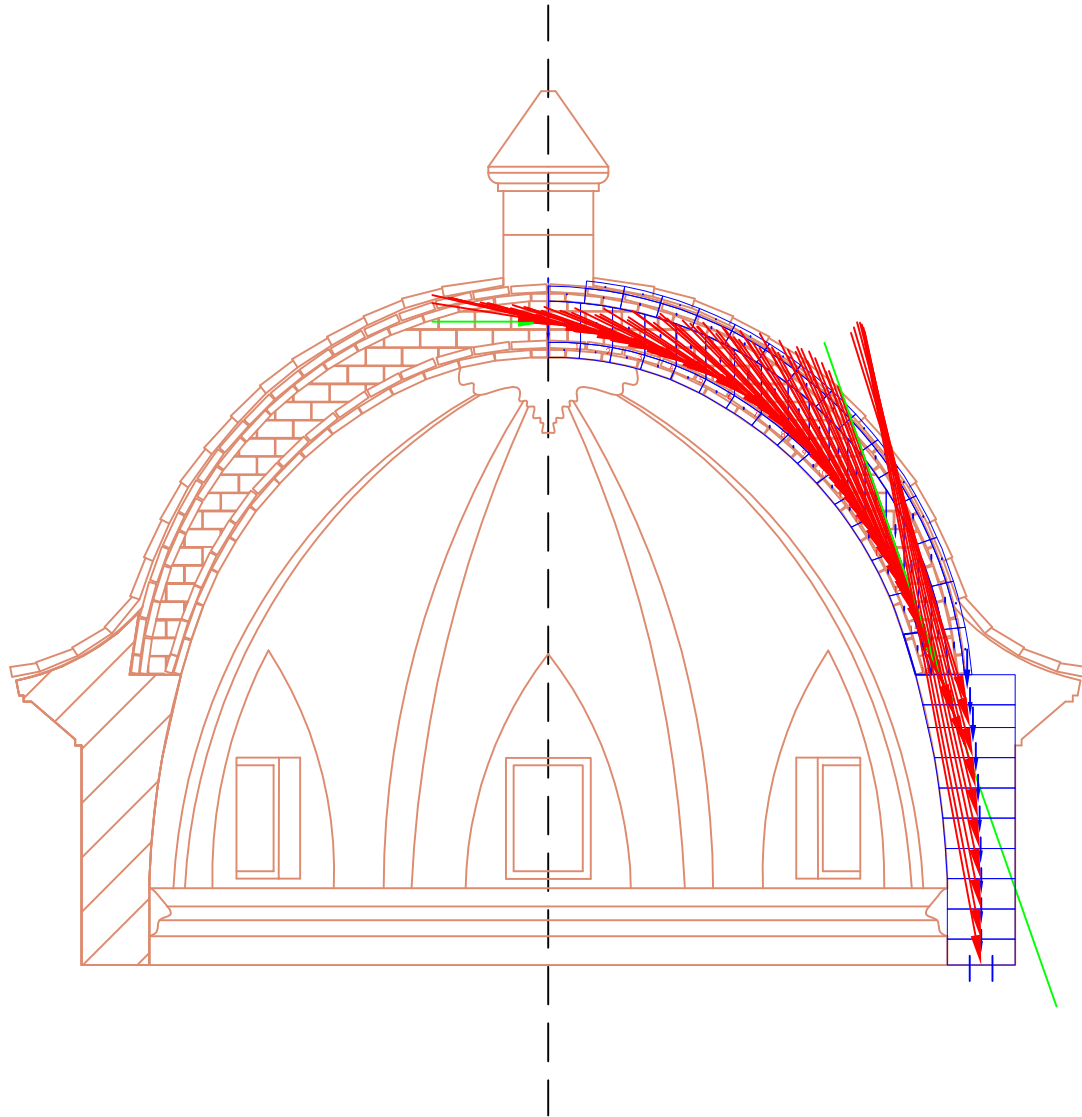
Supuesto_03_Trabajando todas las capas conjuntamente. Resultantes C-C'.

SI CUMPLE

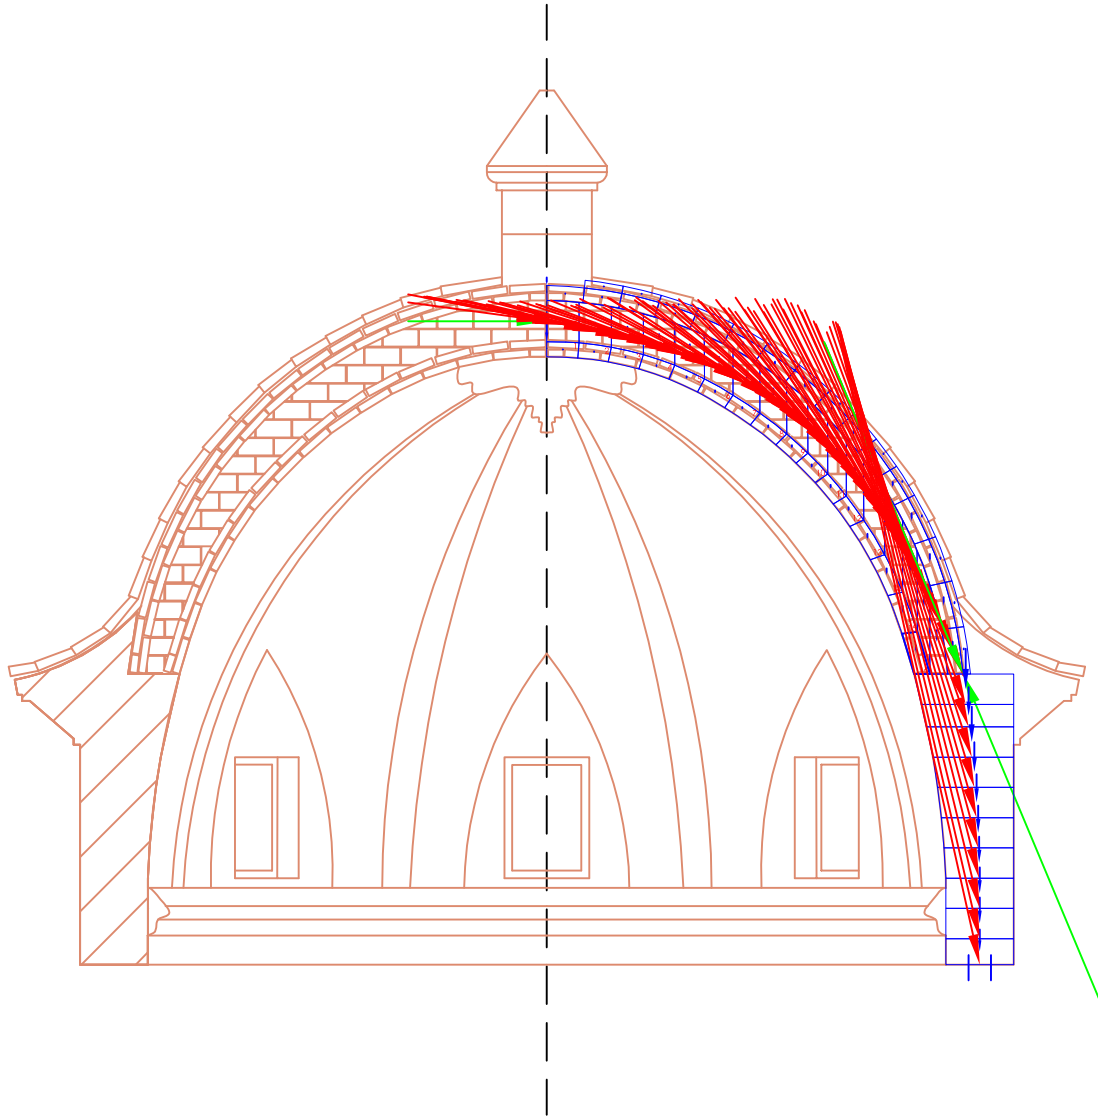
Supuesto_03. Trabajando todas las capas conjuntamente. Resultantes C-A'.

SI CUMPLE

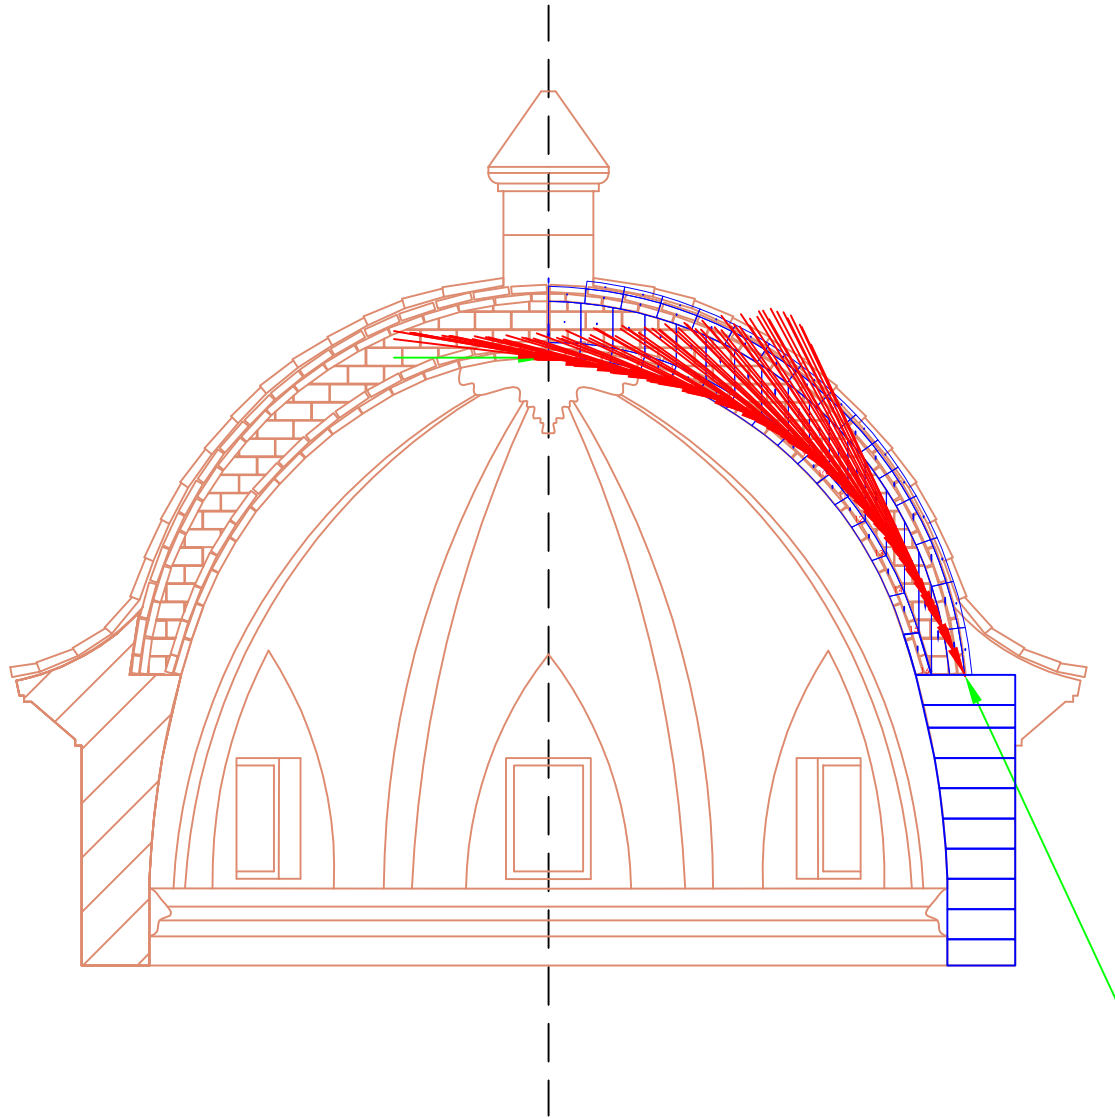
Supuesto_03_Trabajando todas las capas conjuntamente. Resultantes B-A'.

NO CUMPLE

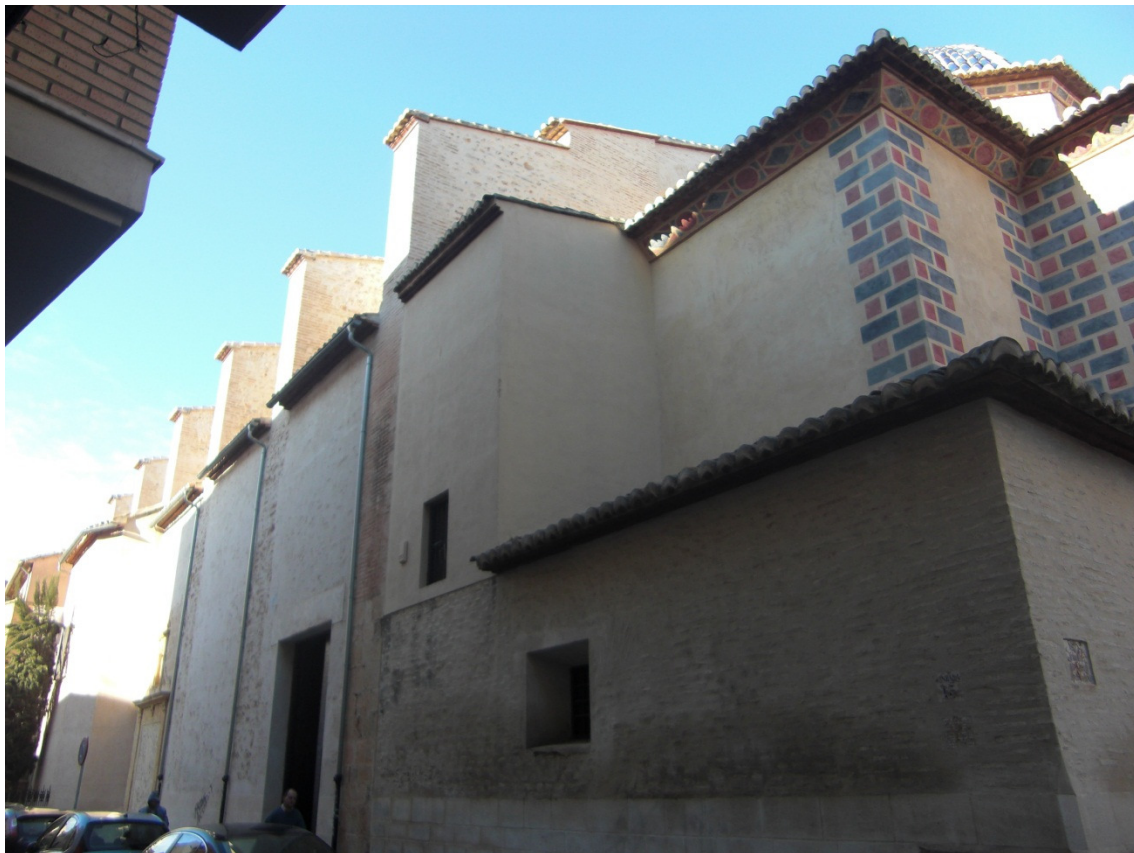
Foto 5. Fachada este con vista a los contrafuertes y humidades.

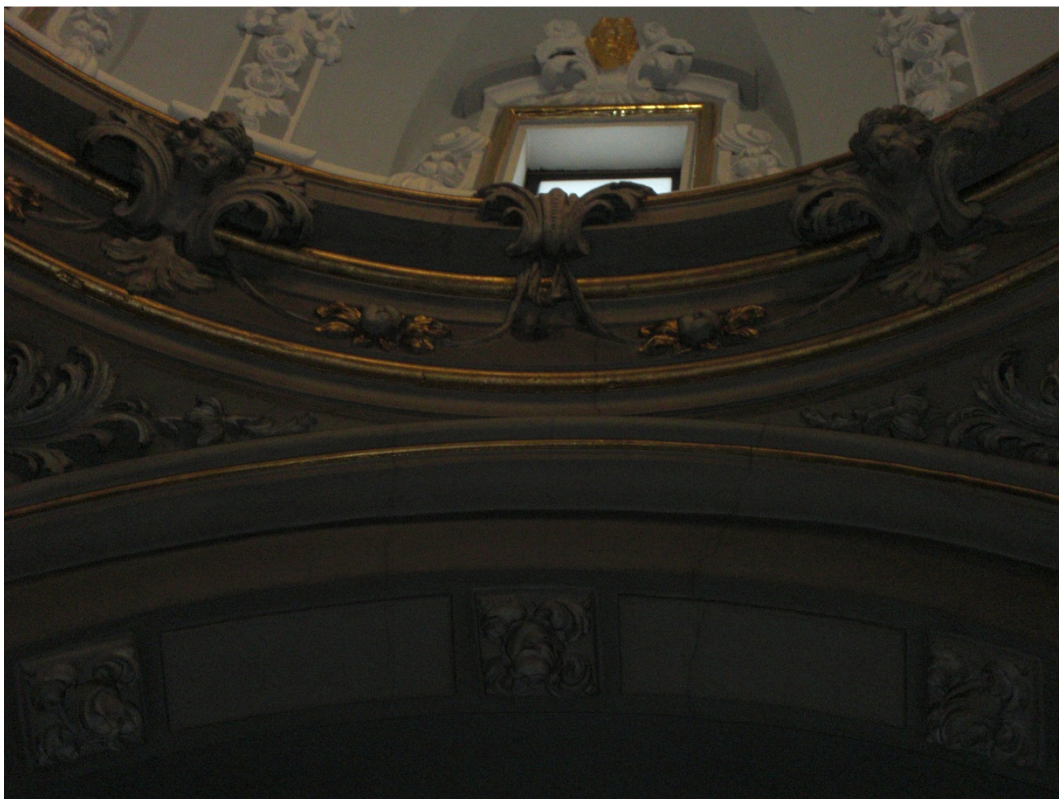
Foto 7. Arcos formeros agrietados en la clave.
