ESTUDIO DE LA PATOLOGÍA DE LA IGLESIA NUESTRA SEÑORA DE LOS ÁNGELES DE MISLATA

Proyecto final de grado

**Departamento de Construcciones Arquitectónicas
Escuela Técnica superior de ingeniería de la edificación
Universidad Politécnica de Valencia**

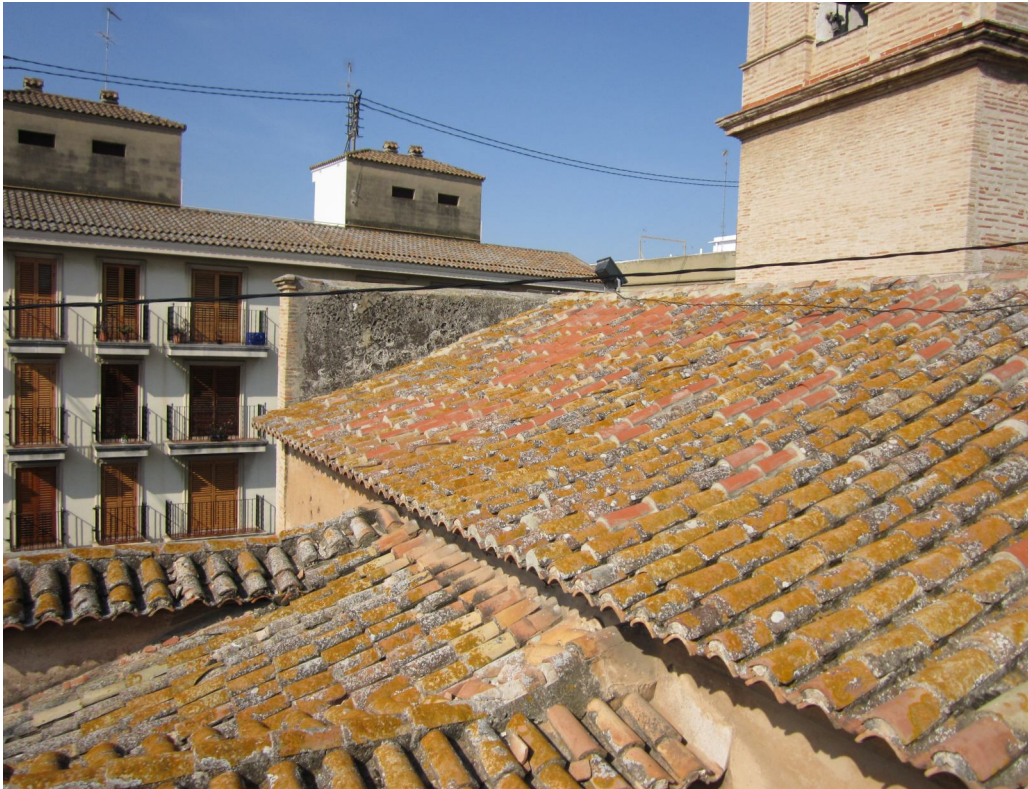
Más tarde, en el 2010 y 2011, la iglesia a estado en manos de un equipo de mantenimiento que se ha encargado de reparar la cubierta, cambiando en parte las tejas del tejado o sellándolas, macizando todas las hiladas de tejas con un mortero compuesto principalmente por calcita, cuarzo y yeso.

Fotografía de las tejas del tejado de la nave principal.

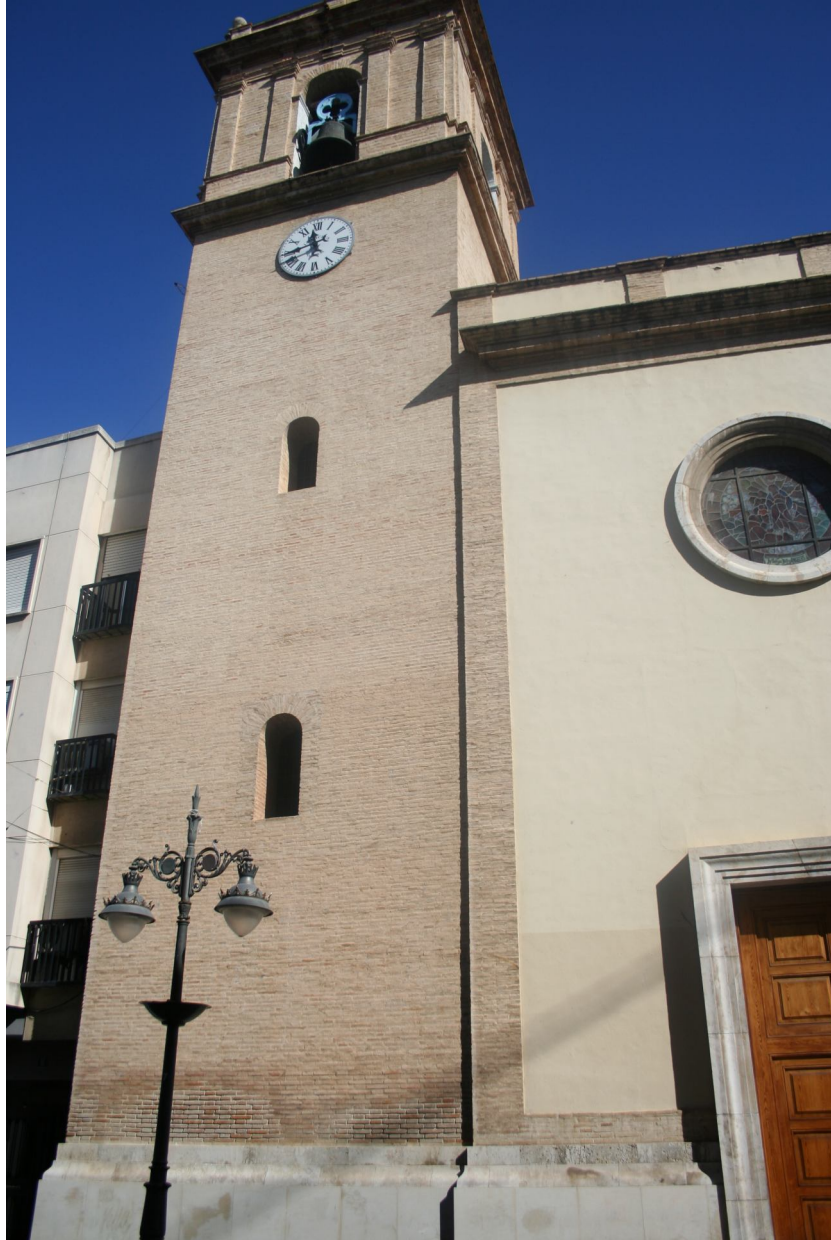
Tanto en los muros como en las columnas, se llevo a cabo una intervención para solucionar el problema que tiene la iglesia con la humedad, para ello se utilizó un método que a los pocos años se ha visto su falta de validez, ya que la reparación consistía en colocar un zócalo pétreo usado como revestimiento impermeable, lo cual lo que ha producido es que la humedad al no poder ser expulsada del muro, sigue subiendo hasta poder salir al exterior por encima de ese zócalo, provocando que la humedad ascienda por el muro hasta más altura, denominado "efecto chimenea".

Fotografía muestra de la ascensión de la humedad por encima del zócalo.

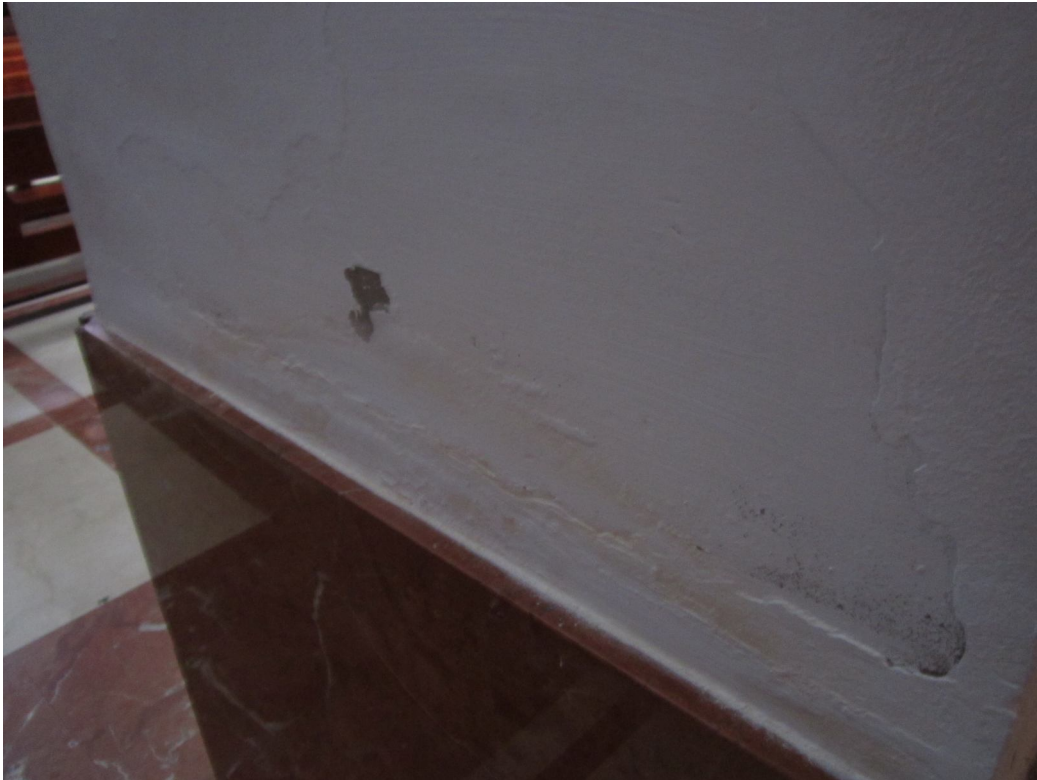
Fotografía muestra de la ascensión de la humedad por encima del zócalo.(interior del templo)

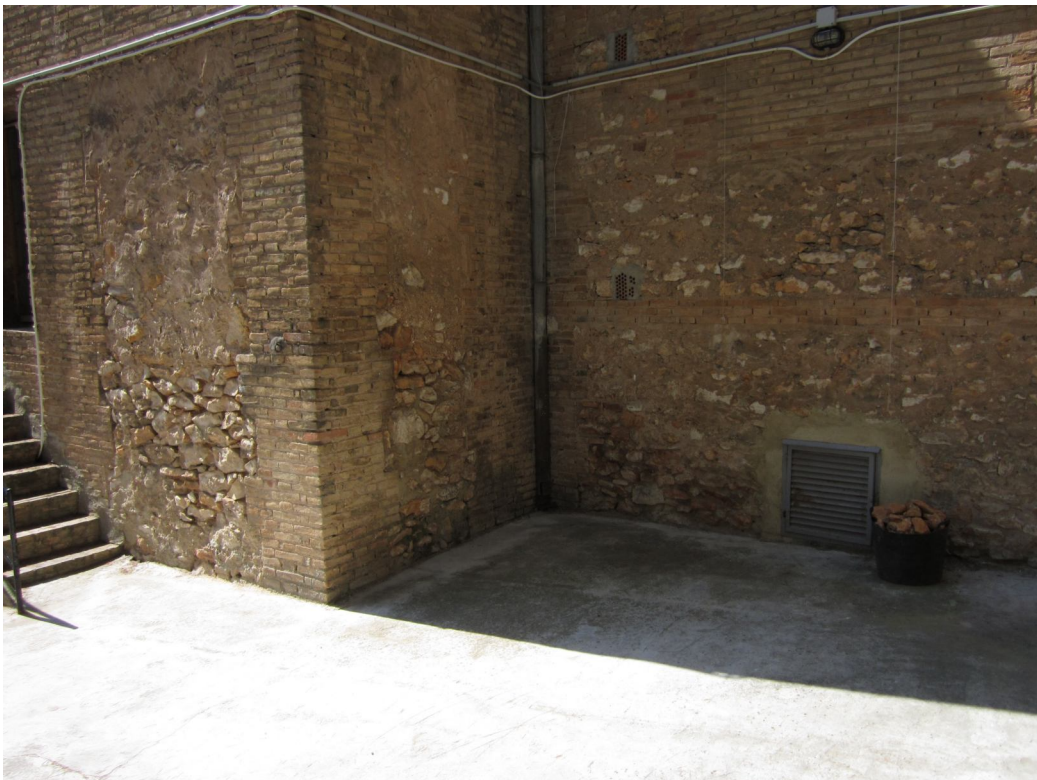
Muestra de que el problema de la humedad sigue patente en el muro(fotografía del muro en la parte recayente al patio interior)

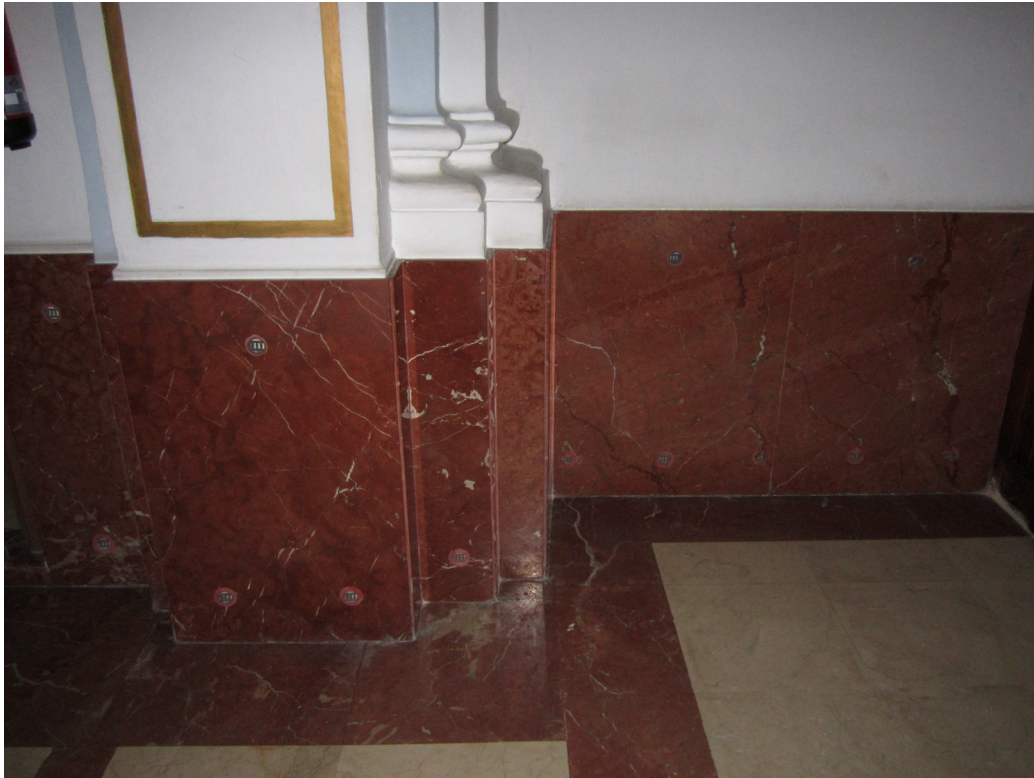
También se llevó a cabo un método de aireación del muro mediante sifones aireantes en el muro de fachada, a 10 cm. y a 90 cm. del suelo con la intención de crear salida de la humedad ala altura del zócalo y que esta no continúe por encima del zócalo. Estos sifones, son orificios que atraviesan 90 % del espesor del muro y crean un punto de salida a la humedad capilar del muro, siendo un punto de expulsión de la humedad por donde no sufre daño el revestimiento del muro.

Fotografía intradós del muro de fachada.

Esta solución, aunque si que funciona, no es suficiente frente al grave problema de humedad procedente del subsuelo que afecta a toda la iglesia. Como se puede ver, ha servido para que la humedad no suba hasta tanta altura por el muro, como en otras partes de la iglesia que no cuentan con este elemento de respiración.

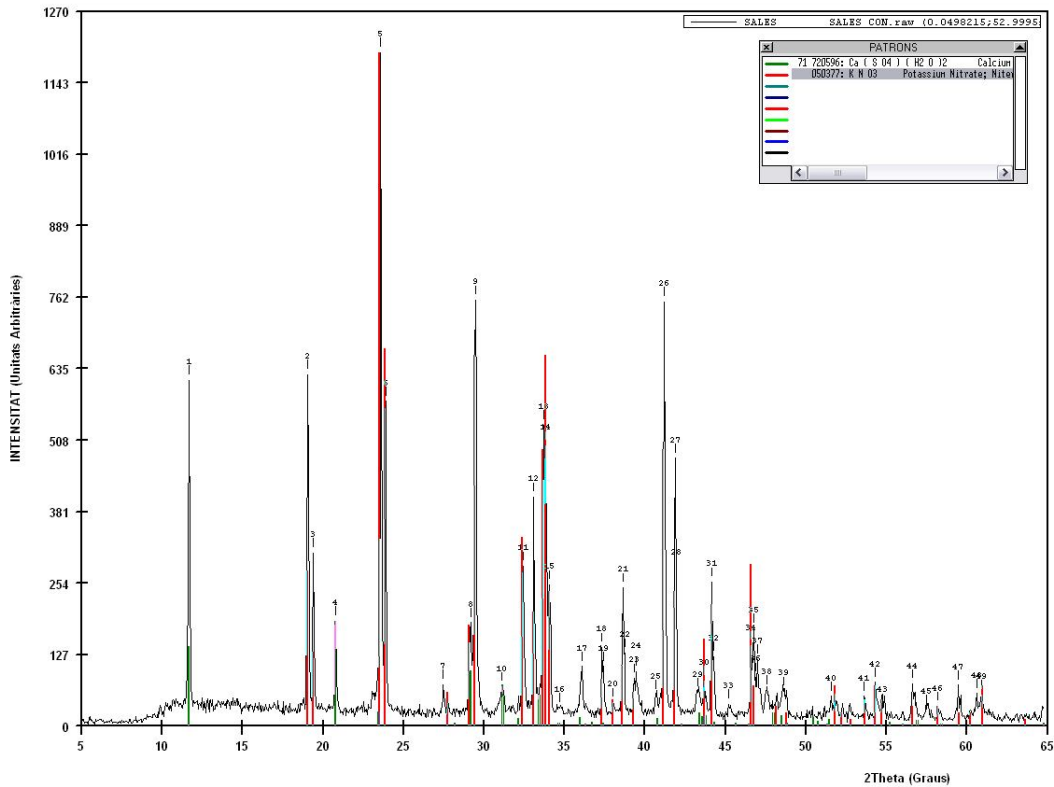
También se tomo una muestra de unas sales cristalizadas en el muro medianero entre el templo y la Casa Abadía, para su estudio mediante el difractograma de rayos X.

Diagrama de difracción de la muestra de sales cristalizadas.
