ESTUDIOS PREVIOS DE VIVIENDA UNIFAMILIAR DE BORBOTÓ

Proyecto de Fin de Grado, junio de 2012

ALUMNO: Agustín Soriano Caballer

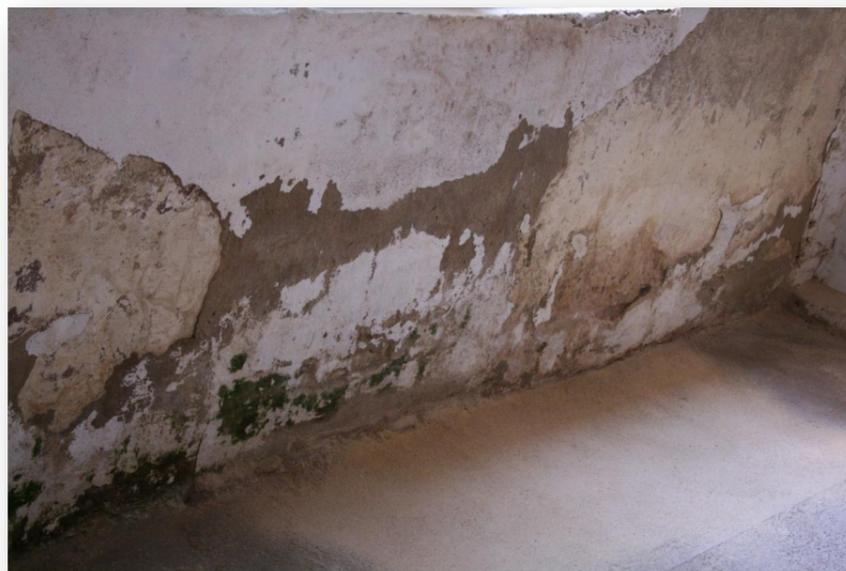
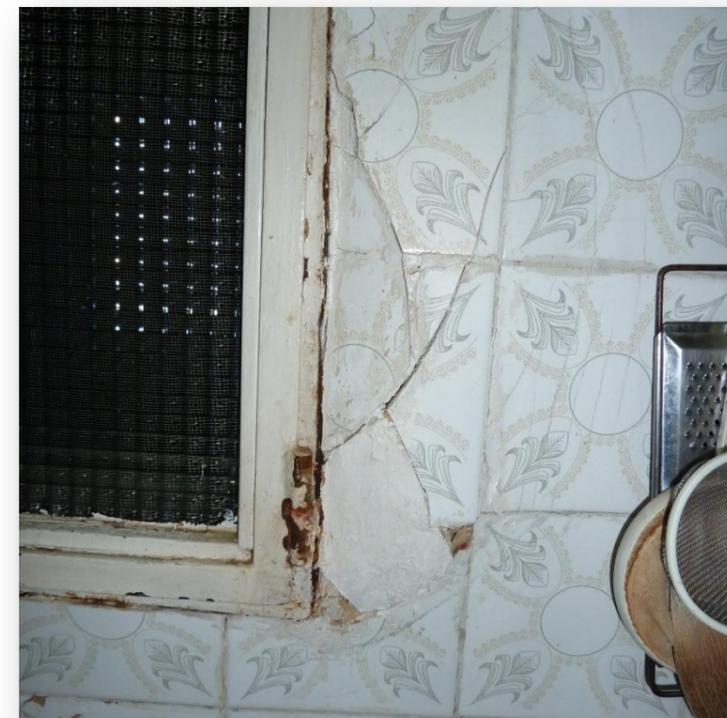
En la Cocina de la Planta Baja, encontramos una baldosa cerámica del pavimento levantada, efecto resultante del hinchamiento de la base de mortero a causa de la humedad capilar.

Observamos detalladamente cómo dicho hinchamiento ha fracturado la baldosa.

En esta otra imagen se observa la arenización del mortero y la exfoliación del acabado de pintura. Es un principio relacionado por la humedad capilar y presencia de eflorescencias y/o criptoeflorescencias.

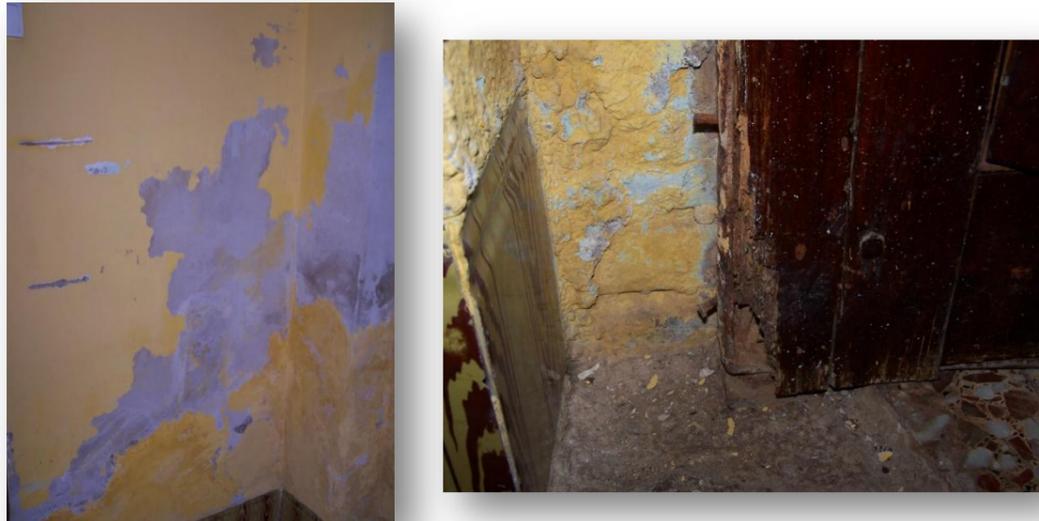
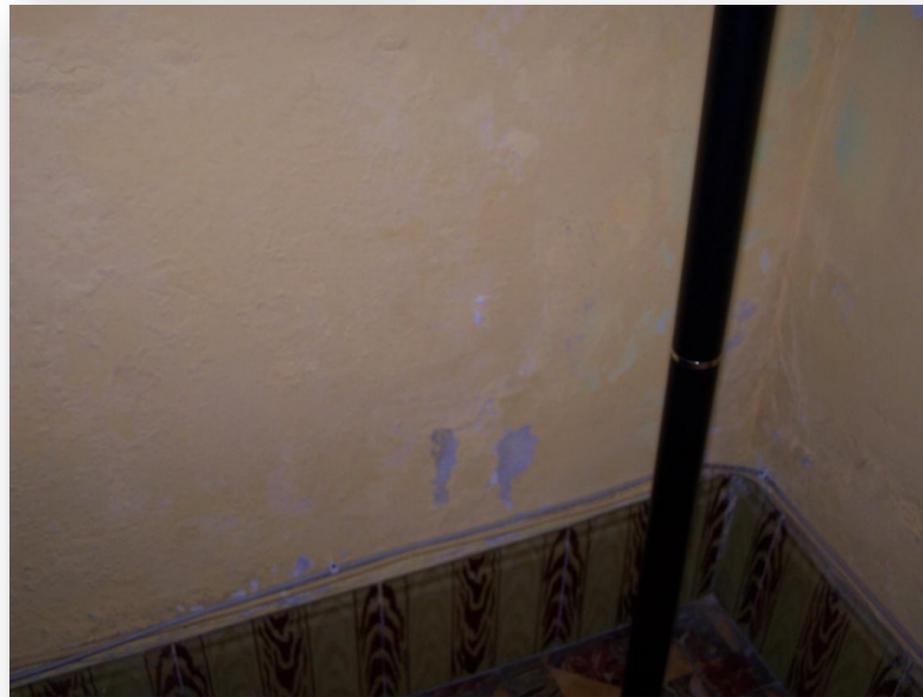
Seguimos en el Salón-comedor, comprobamos con el humidímetro que en todos los muros tenemos humedades. Mostramos las fotografías de los puntos más dañados.

Lo que más llama la atención es la arenización del paramento con una pérdida evidente de espesor del revestimiento, como se aprecia en las imágenes anteriores.

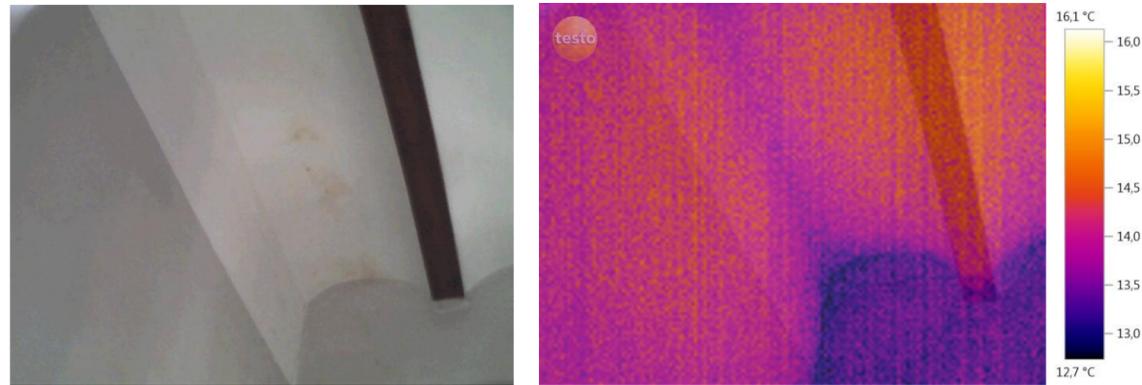
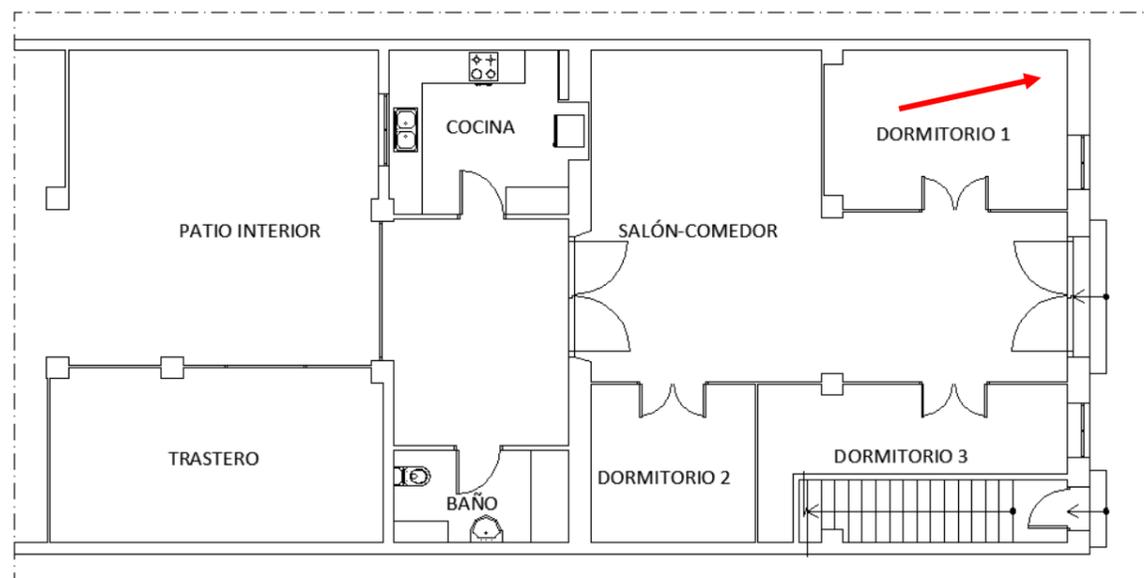
—**Dormitorio 1:** trasdós de muro de carga de fachada.

Se observa cómo en el paramento del fondo, la temperatura es menor y, por lo tanto, nos advierte de la presencia de humedad. Con la ayuda de los propietarios llegamos a la conclusión de que la presencia de humedad se pudo deber a una avería de la bajante de aguas pluviales que pasa por detrás del paramento (en la fachada del edificio). Además, el muro está expuesto a las inclemencias meteorológicas y no está protegido de la lluvia (tratamiento hidrofugante).

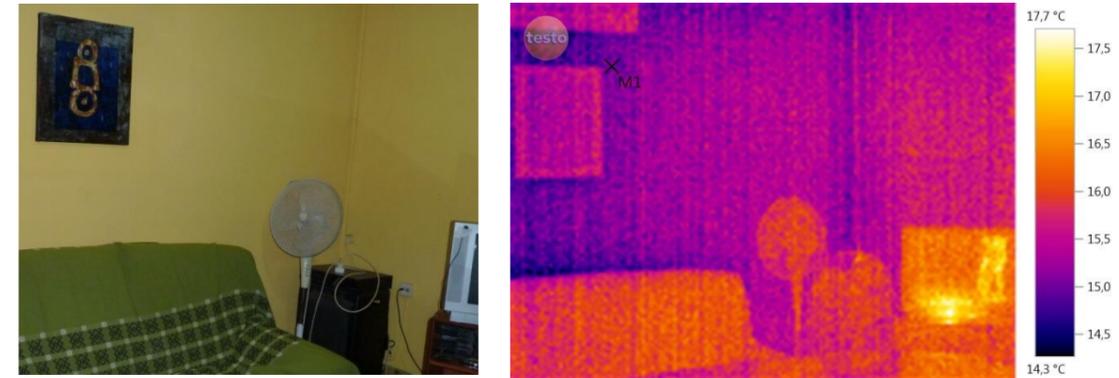
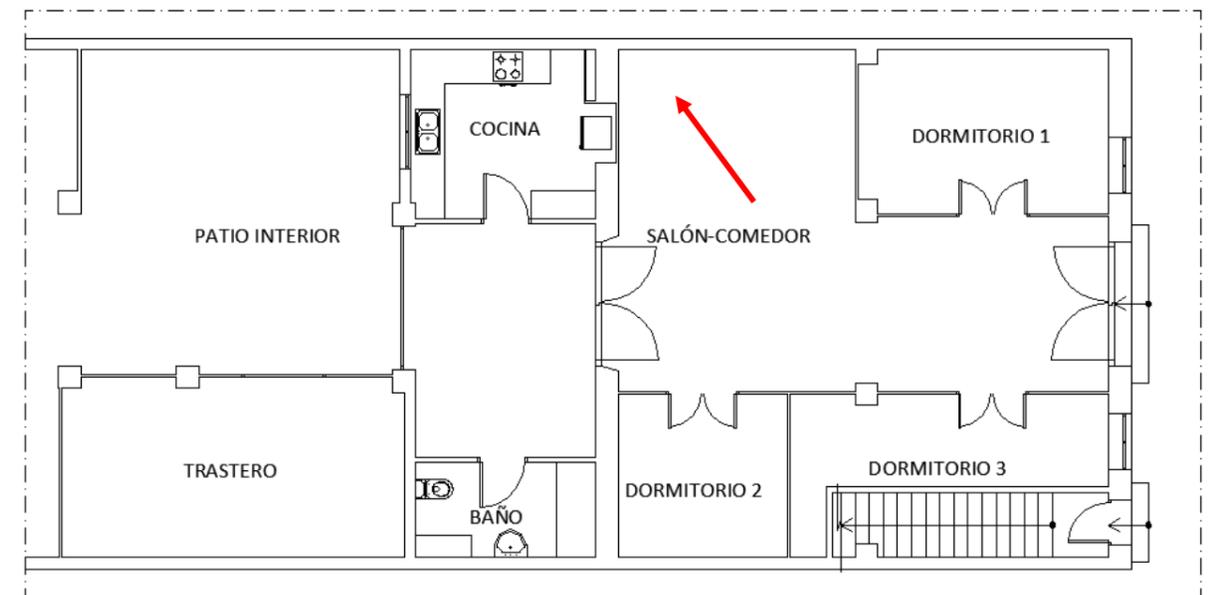
—**Salón-comedor:** paramento que separa el Salón-comedor de la Cocina.

Se advierte el descenso de temperatura en el encuentro del muro de carga con el muro medianero. Se puede concluir que existe humedad en el paramento, mientras que visualmente no se aprecia.

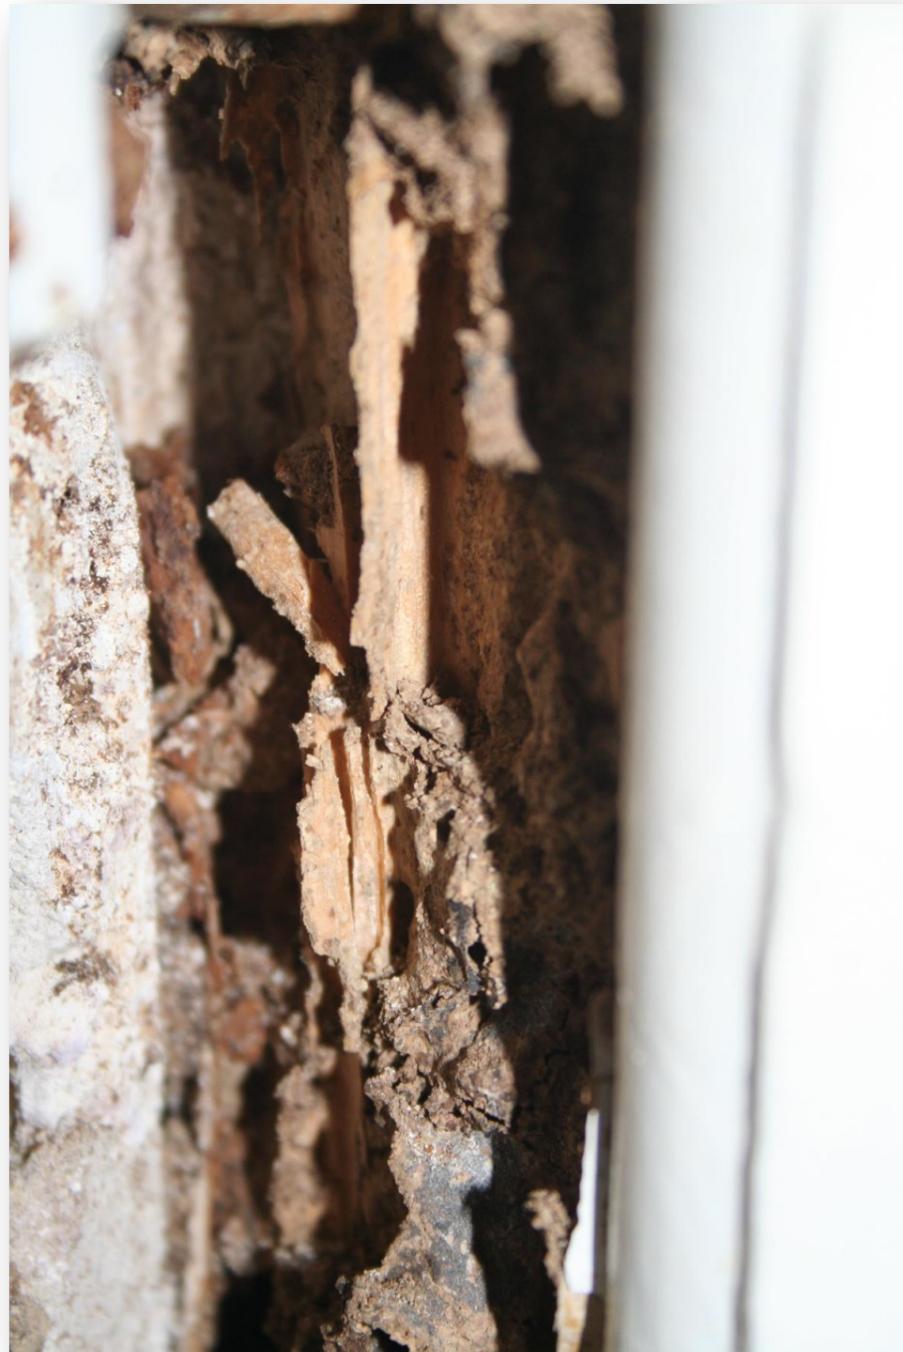
También observamos cómo el marco está afectado por carcoma común de los muebles, pues tiene perforaciones de entre 1,5 y 3 mm, de forma circular y en cantidad abundante porque durante su vida entra y sale de la madera.

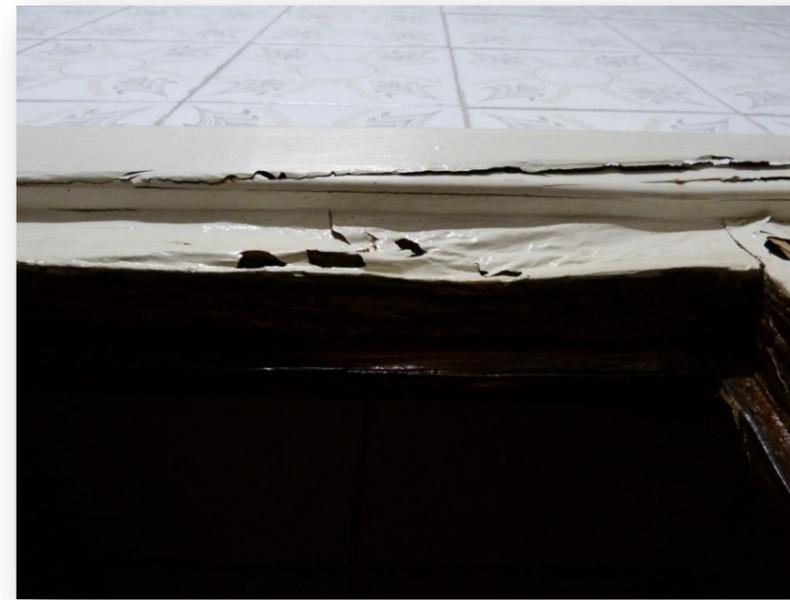
En esta imagen vemos más de cerca el daño provocado y los signos que la termita deja a su paso: destrucción total de la madera formando galerías paralelas a la dirección de las fibras (dejando finas capas: hojas de libro), restos de arena que la termita arrastra desde el suelo para reforzar las paredes más debilitadas con la intención de protegerse de la luz solar, restos de serrín y hongos de Pudrición Parda propiciados por la humedad que deja la termita en su ataque (puerta de Cocina).

En esta otra fotografía se observa cómo la capa superficial ha quedado debilitada sufriendo una abolladura considerable (puerta de Cocina).

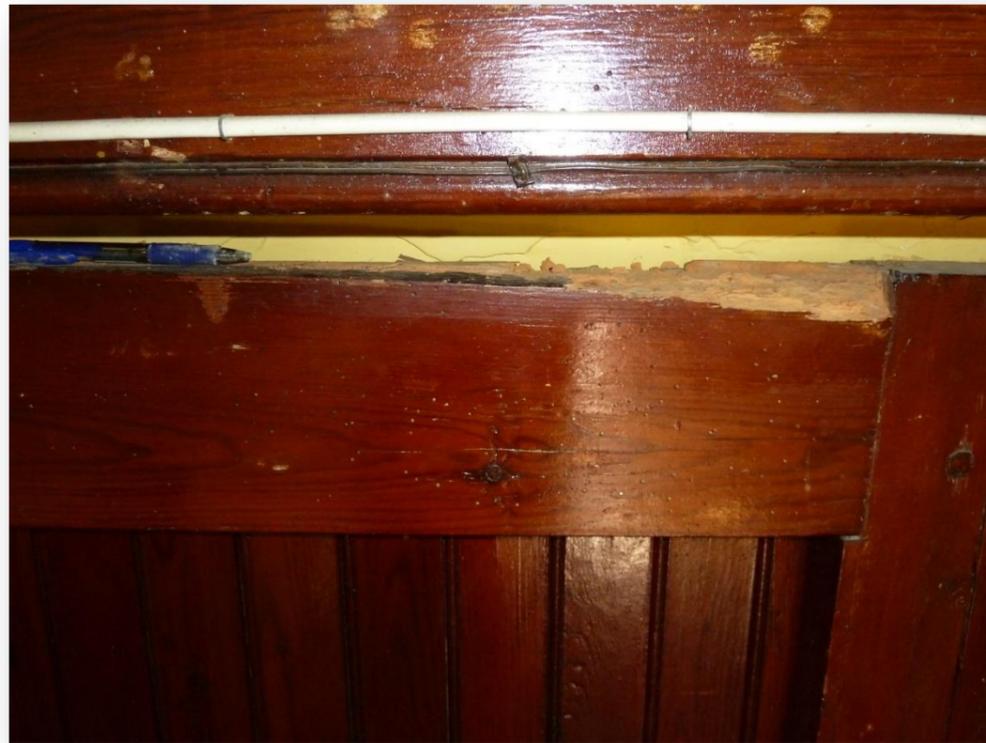
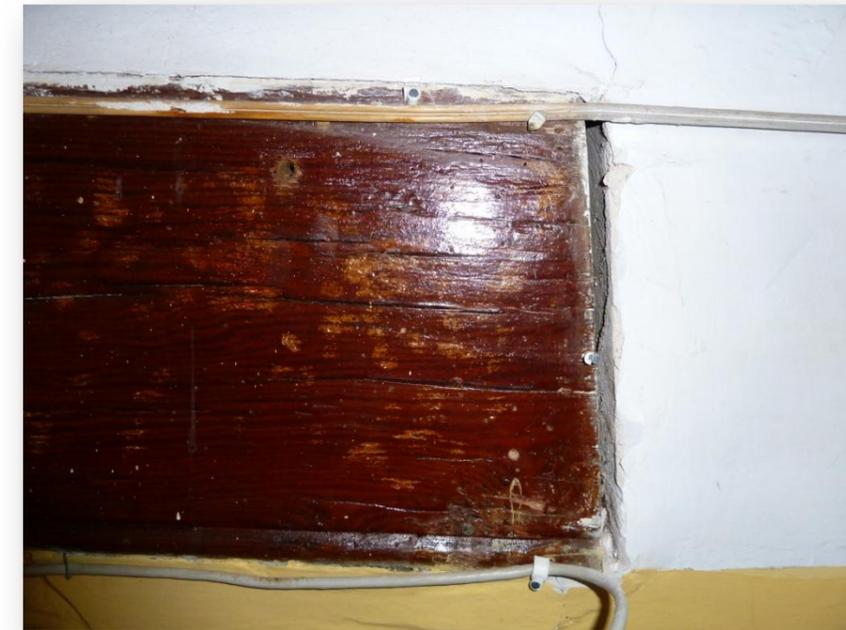
Como podemos comprobar el ataque llega hasta la parte superior, siempre paralelo a las fibras, como acostumbra a hacer la carcoma grande. En la imagen superior la longitud de la galería es de 1,15 m.

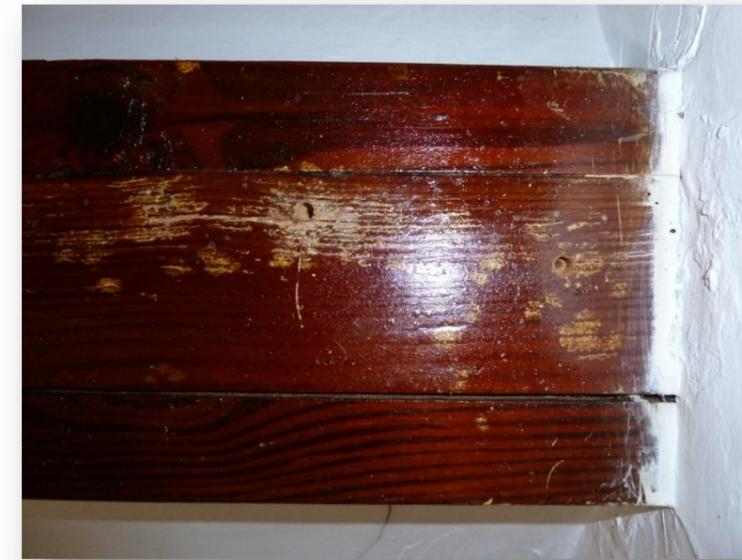
Vigueta 2: auscultación con un ruido sordo en el inicio de la vigueta, en el encuentro con el muro. Realizamos dos perforaciones con la taladradora con resultado satisfactorio, pues la madera está maciza y no podemos penetrar más de 1,5 cm, no advertimos restos de pasta de serrín en la broca ni ninguna anomalía.

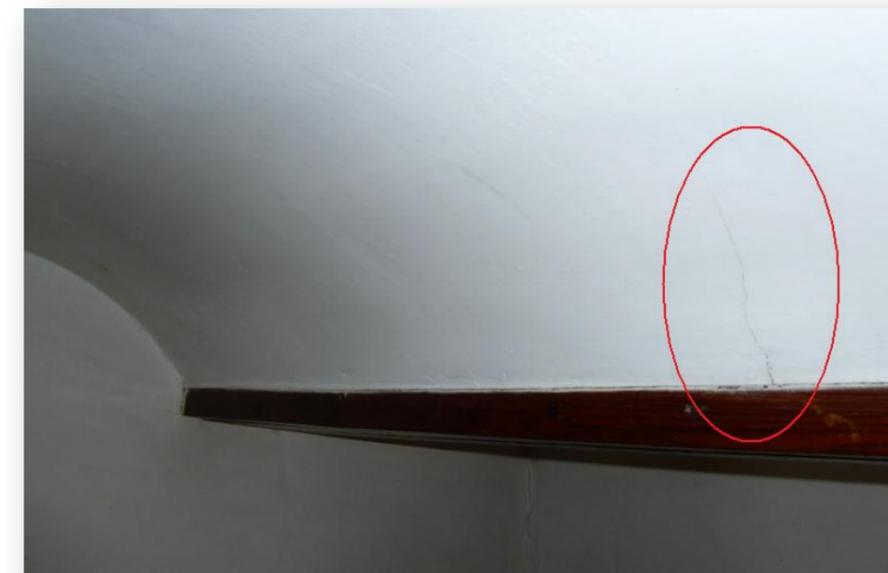
Seguimos con la auscultación con resultado aceptable pero efectuamos una segunda perforación al visualizar una grieta en la bóveda.

Realizamos la perforación y no percibimos ninguna rareza. La vigueta está afectada por carcoma común de los muebles en toda su longitud y presenta un pandeo poco significativo.

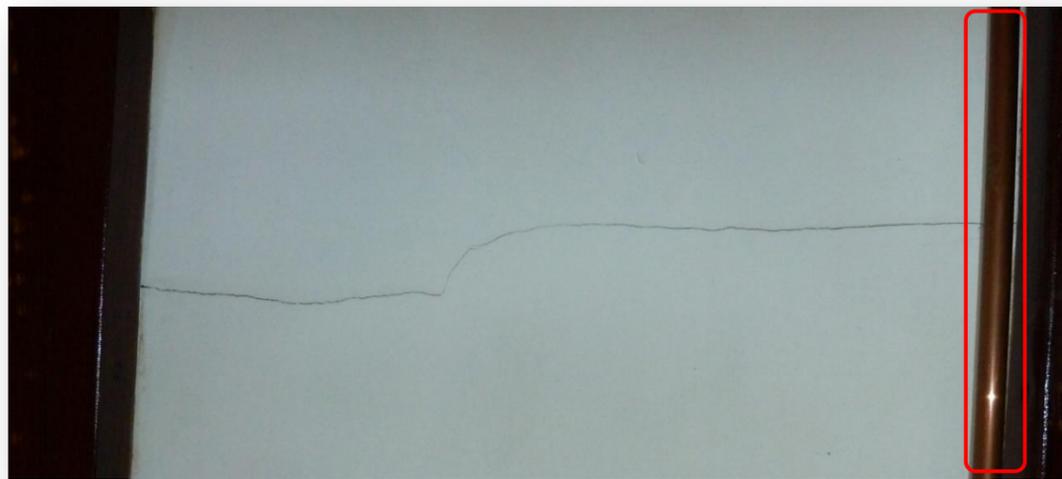
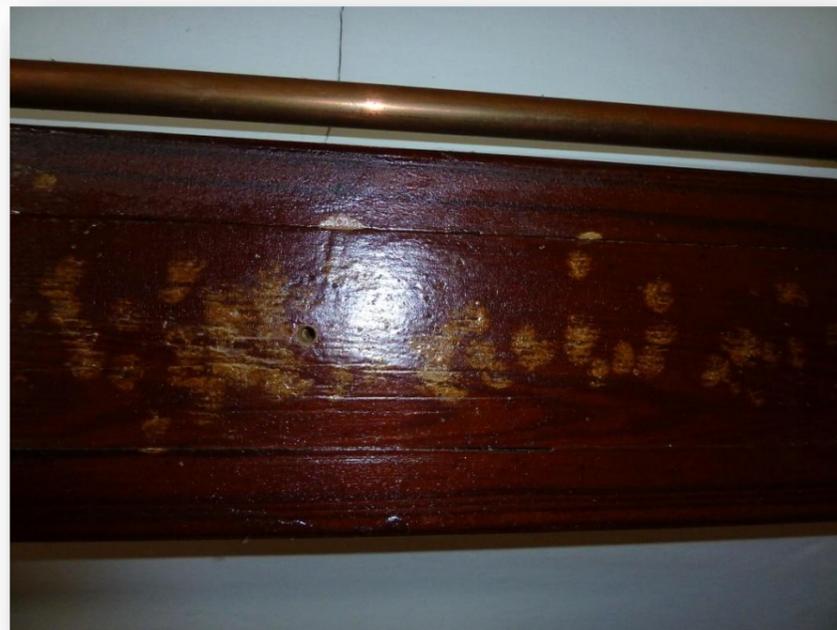
Vigueta 4: presencia de tubería de cobre para el suministro de agua fría que discurre paralela a la vigueta, por lo que intensificamos el análisis de esta vigueta. Comprobamos el grado de humedad de la madera y es inferior al 6% en toda su longitud. Auscultación normal en los dos extremos de la vigueta, con presencia de carcoma común en toda la superficie. Apreciamos una grieta que cruza la bóveda transversalmente y realizamos una perforación con la taladradora por precaución. Conseguimos penetrar 1,18 cm la broca en la madera con una presión continua y sin anomalías, por lo que llegamos a la conclusión de que la grieta está producida por el pandeo de la vigueta.

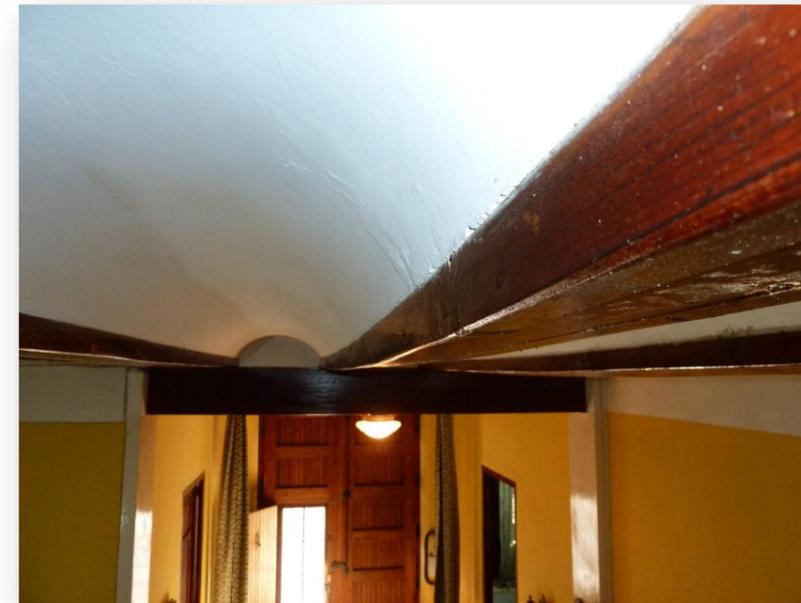
Vigueta 6: auscultación de la vigueta y presencia de sonido sordo a 50 cm del muro, realizamos perforación y no encontramos ningún indicio de anomalía: sin pasta de serrín en la broca ni suciedad en la misma. Continuamos el análisis y no encontramos signos preocupantes. Carcoma común en toda la superficie y advertimos un pandeo moderado con la vigueta algo revirada, causante de las múltiples fisuras de las bóvedas.

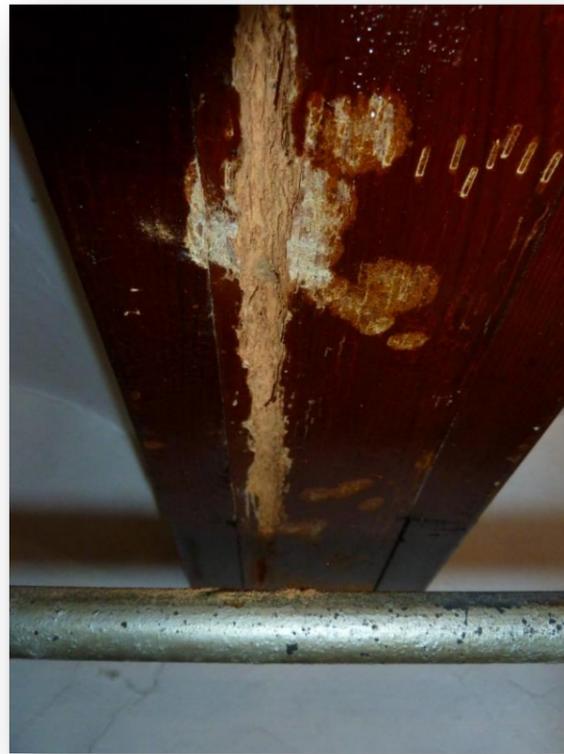
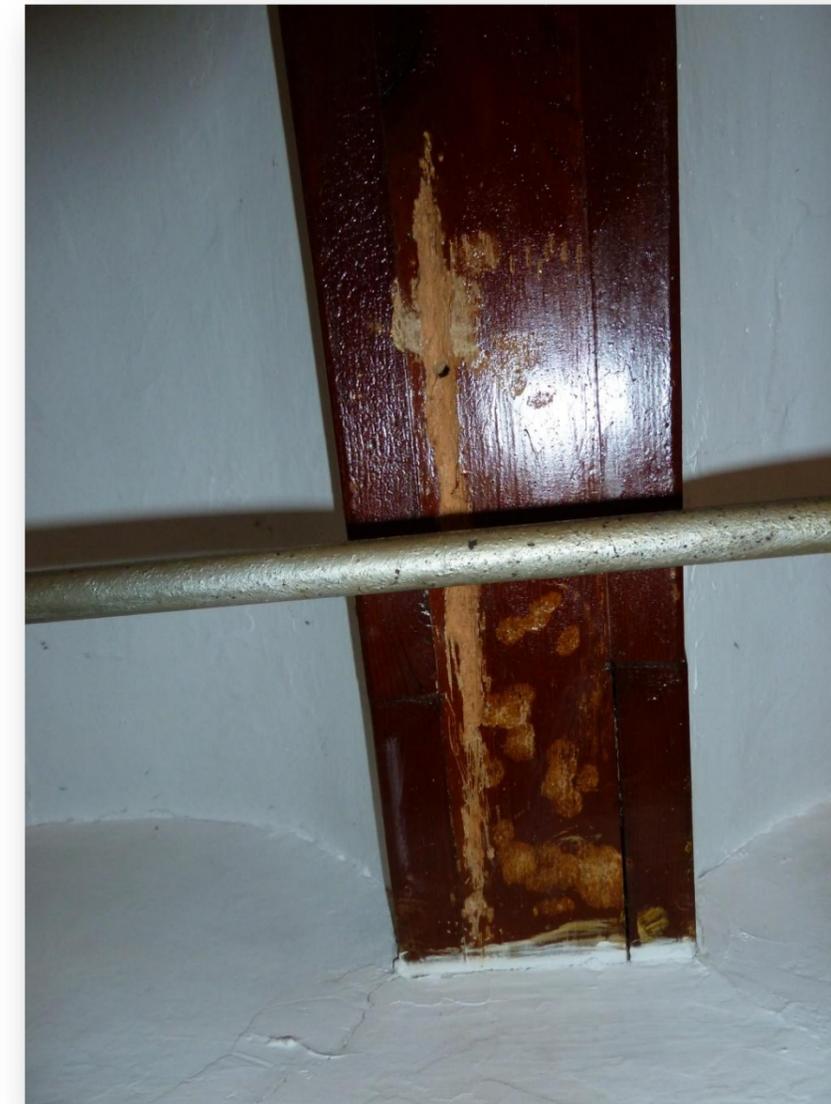
Vigueta 8: auscultación imperfecta. Detección de ruido sordo y acolchado. Realizamos una perforación con la taladradora y el resultado es defectuoso, pues la taladradora entra con facilidad en la superficie. Rascamos con el formón y descubrimos una galería de 1 cm de espesor aproximadamente con presencia de serrín limpio y seco, en sentido paralelo a las fibras con lo que deducimos que se trata de carcoma grande (la vigueta coincide con la hoja de la puerta afectada por carcoma grande antes mencionada, la que separa el Salón-Comedor de el Baño y Cocina).

Realizamos una segunda perforación en la galería para comprobar si las capas superiores están dañadas pero no podemos penetrar más de 1,5 cm, con lo que deducimos que la madera está sana.

Incrementamos precauciones en la siguiente auscultación pero no advertimos ningún síntoma de infestación. Carcoma común de los muebles en la superficie y pandeo evidente de la vigueta produciendo grietas en la bóveda.
