## ESTUDIOS PREVIOS DE VIVIENDA UNIFAMILIAR DE BORBOTÓ

Proyecto de Fin de Grado, julio de 2012

Agustín Soriano Caballer

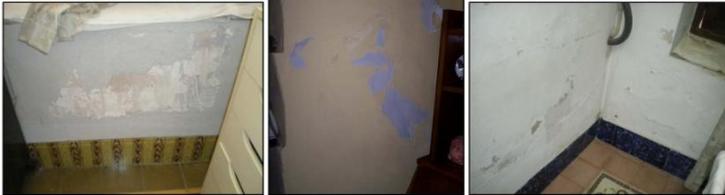
HUMEDADES CAPILARES

1 (HCDSE)

2 (HCDSE)

3 (HCDPC)

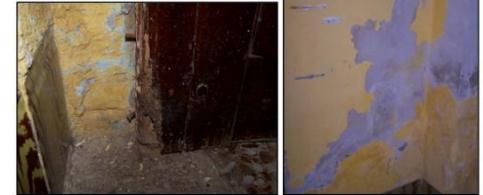
HUMEDAD INFILTRACIÓN

5 (HIDSE)

6 (HIDS/DP)

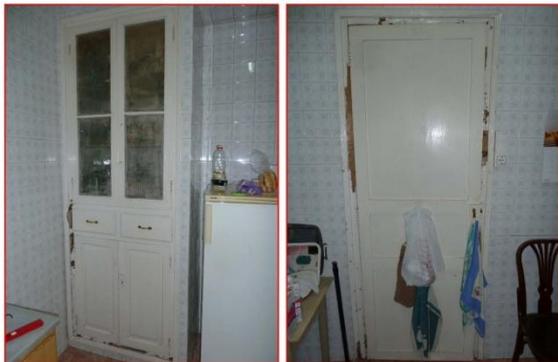
NIVEL DE ATAQUE MUY GRAVE

1

2

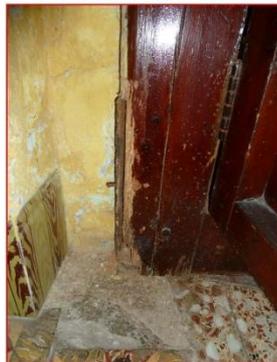
NIVEL DE ATAQUE GRAVE

3

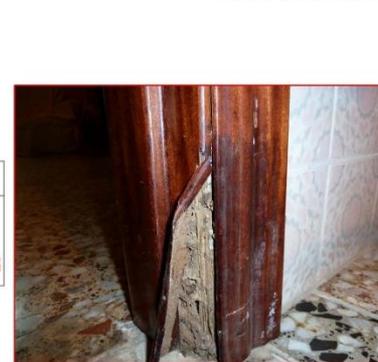
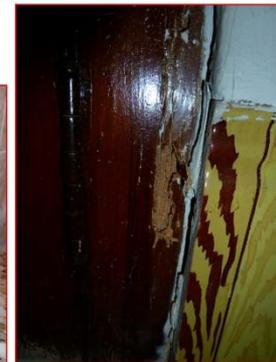
NIVEL DE ATAQUE MODERADO

4

5

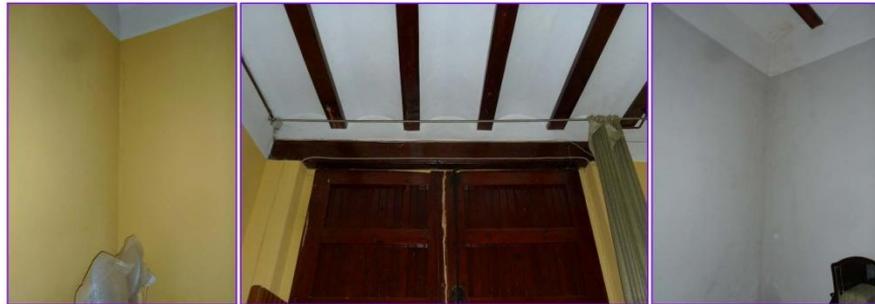
GRIETAS VERTICALES

1

2

3

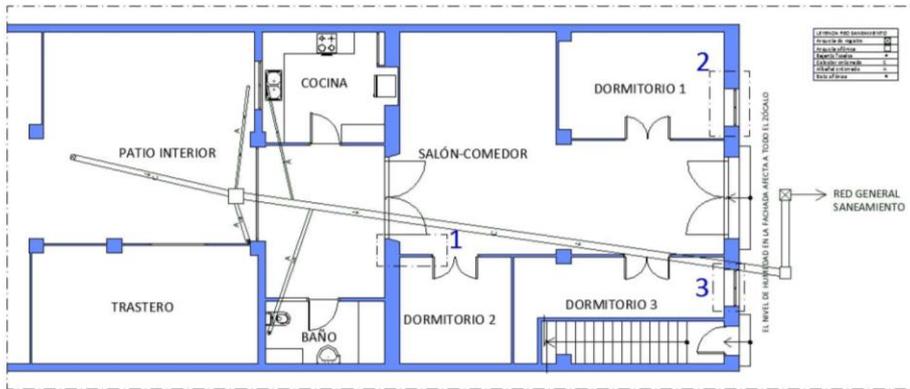
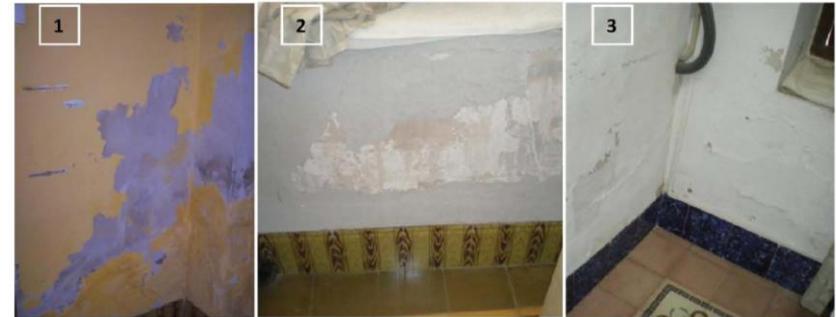
TIPO DE LESIÓN: Humedades por capilaridad en muros de carga y particiones de la vivienda.

Se plantea una patología con un mismo origen, con lo cual afecta a todos los muros de carga de la vivienda y particiones interiores. Se muestran fotografías de los elementos con daños más evidentes para la identificación, pero se trata de forma conjunta en toda la vivienda.

Los paramentos más afectados presentan una decoloración de la pintura, desconchamientos de la misma y de parte del revestimiento de yeso, además de la falta de planeidad. El resto de la vivienda, como hemos visto en los mapeos de humedades, tiene un grado de humedad que en algunos puntos no se sintomatiza, pero se ha comprobado que el problema afecta a todos los paramentos.

Las causas de la humedad capilar se deben principalmente al contacto con el terreno de los muros de carga y la solera.

Los muros de carga están en contacto directo con la cimentación y esta a su vez con el terreno. Al no estar independizados, el grado de humedad del terreno es absorbido por el mortero de la cimentación que asciende por los muros de carga evidenciándose en el interior de la vivienda como muestran las imágenes.

En las particiones interiores ocurre lo mismo. En este caso, el pavimento de Planta Baja está colocado directamente sobre el terreno, transmitiéndose la humedad de este a las particiones.

INTERVENCIÓN PROPUESTA: Forjado sanitario ventilado con sistema de electroósmosis inalámbrico.

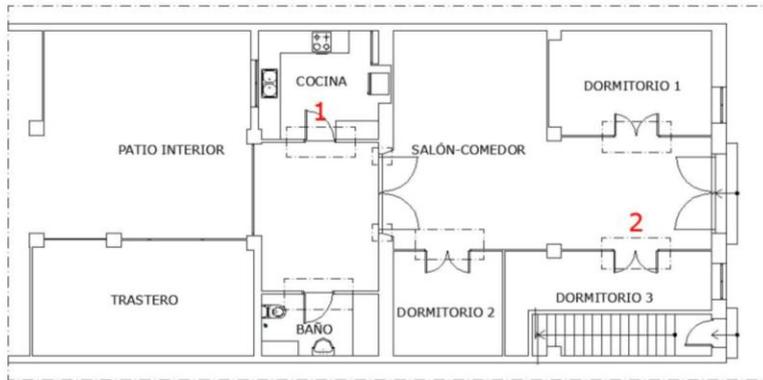
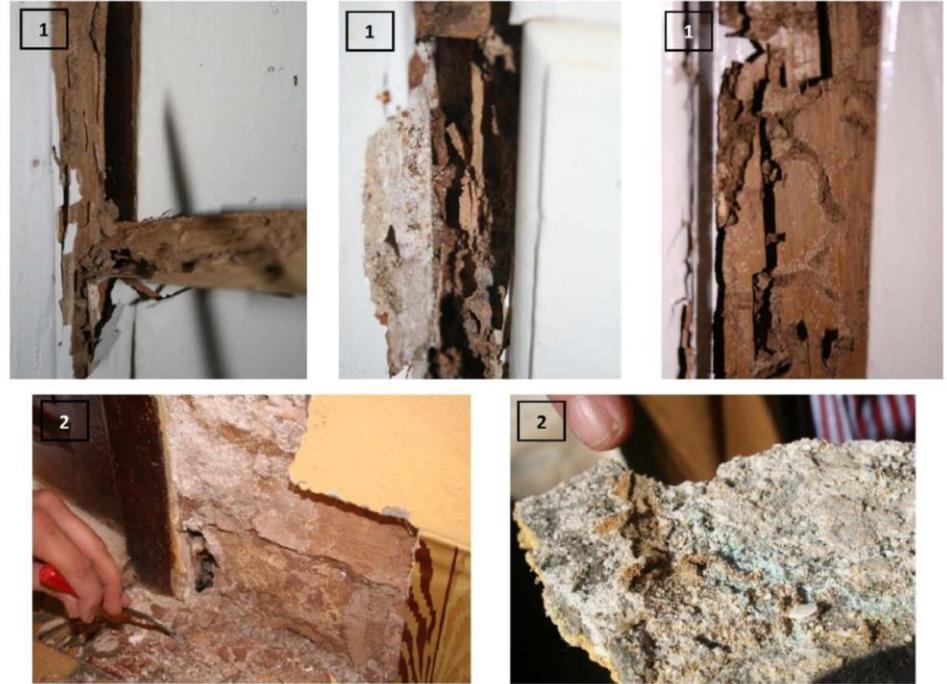
TIPO DE LESIÓN: Infección de insectos xilófagos: *Reticulitermes lucifugus* Rossi (termitas).

El esquema muestra los puntos de las carpinterías que están afectados por el ataque de las termitas, los que están numerados corresponden con las imágenes de la lesión. No obstante, la infección puede afectar la integridad de la madera estructural, por lo que se propone un tratamiento global para toda la vivienda.

Destrucción de la madera dejando láminas internas en forma de hojas de libro, restos de serrín y tierra que arrastra desde el solado para reforzar paredes debilitadas, ataque en sentido paralelo a las fibras y pérdida de sección en los elementos leñosos atacados.

Las condiciones de humedad que contiene el terreno y la humedad por capilaridad presente en los muros favorecen la aparición de estos insectos que forman sus termiteros en el subsuelo y ascienden por los muros alimentándose de la madera que encuentran a su paso. Además, en la misma manzana donde está emplazada la edificación, hay evidencias de tratamientos antitermitas que nos llevan a pensar que hay una importante infección en la zona.

INTERVENCIÓN PROPUESTA: Barrera química mediante inyección en muros y forjado leñoso.
